# 東海北陸自動車道等におけるグラウンドアンカー工の維持管理手法について

中日本高速道路株式会社 名古屋支社 岐阜保全・サービスセンター ○倉戸 伸浩  
堀江 悟  
今井 利次

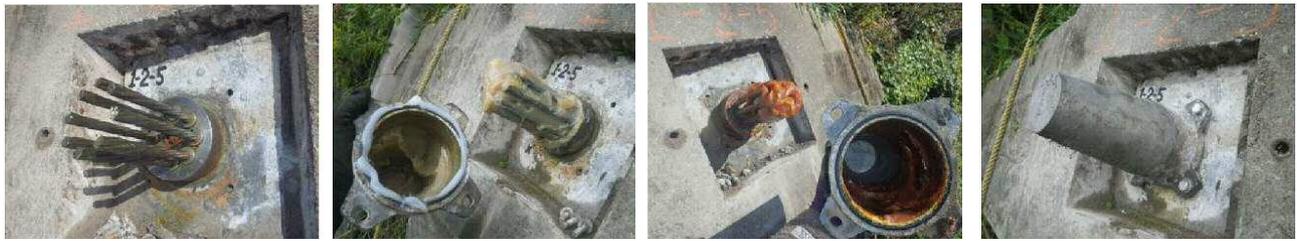
写真-1 アンカー頭部詳細調査の状況

アンカー頭部は、キャップが施され、その中に防錆油が充填されているが（写真-1）、一部のアンカー頭部では、

防錆油除去後頭部状況      頭部キャップ防錆油充填      頭部キャップ取外し防錆油状況      調査完了

なお、アンカー頭部詳細調査後においては、防錆油の再充填を実施し、現状復旧している。

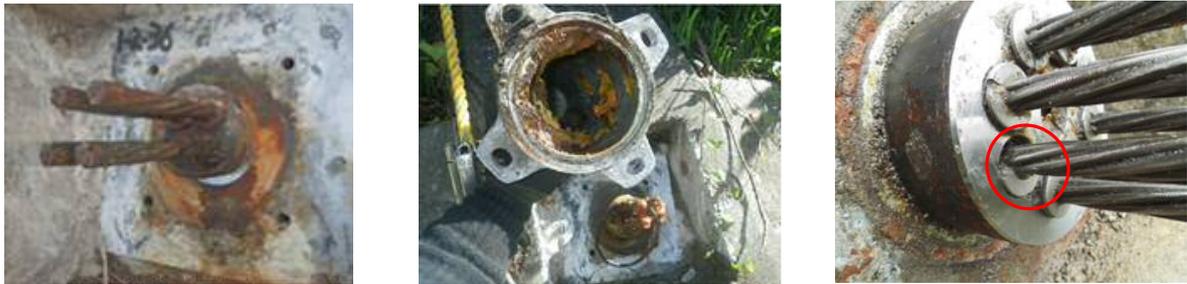
写真-2 アンカー頭部詳細調査における不具合状況

①定着具に軽微な錆、②防錆油の充填不足（漏れ）③くさびの欠落 など評価区分Ⅱとするアンカーが確認された（写真-2）。しかしながら 1 箇所の切土のり面に施工されたアンカー総数と比較するとごく少数で、全般的に良好な状態であると判断した。

① 定着具に軽微な錆      ②防錆油の充填不足(漏れ)      ③くさびの欠落

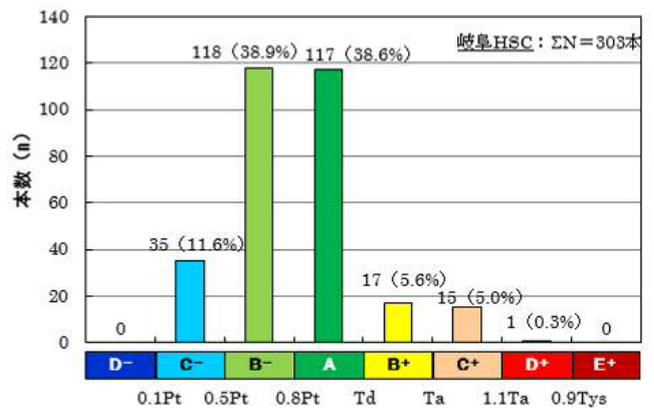
図-3 リフトオフ試験による健全度の傾向

管内に施工されたアンカーのうち、総数の約85%がB-評価~B+評価で健全と判断された。そして、一部のアンカーには過緊張傾向が認められた(D+評価:1本)。その一方で、残存引張力が低下しているアンカーの存在が認められた(C-評価:35本)。しかしながら、これらが存在する切土のり面を個別に着目して評価すると、1箇所切土のり面に施工されたアンカー総数と比較するとごく少数で、かつそれぞれの切土のり面に変状が認められないことから、切土のり面としては良好な状態であり、安定していると判断した。

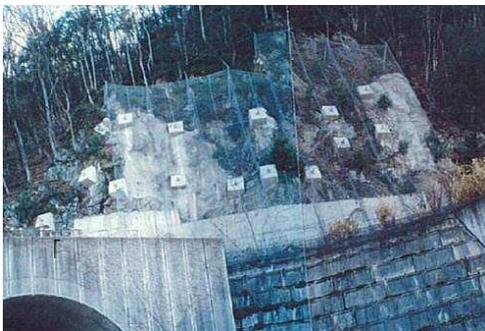
写真-4 向山TN北坑口の状況

東海北陸自動車道の向山TN北坑口上には、設計荷重の異なる16本のアンカーが施工されている(写真-4)。このうち3本のアンカーがD+判定(許容アンカー力 $T_a$ の110%超過)、5本のアンカーがC+判定(許容アンカー力 $T_a$ の110%以下)であった(図-4)。

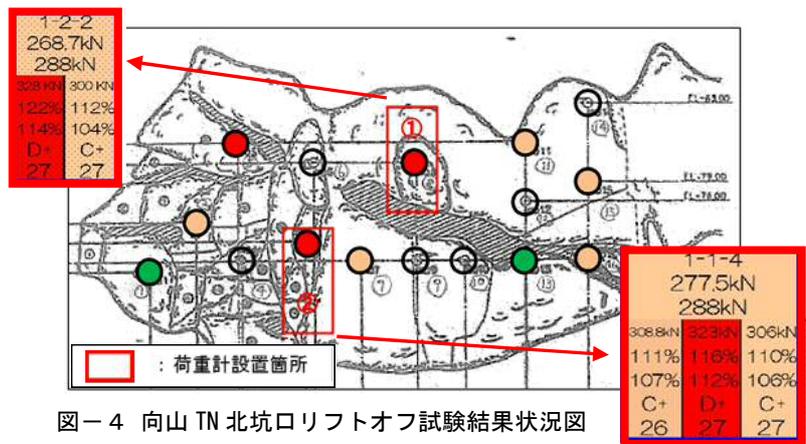
図-4 向山TN北坑口リフトオフ試験結果状況図

残存引張応力が大きい理由について、本箇所は岩盤崩落対策として設置されたもので、アンカー長が7~10.5mと比較的短く、セット時のロスに対し荷重低下が少なかったこと、荷重のずれや温度変化が敏感に反応したものと推察される。リフトオフ試験の過年度業務の評価との差異は少なく、岩盤の現地確認の結果では、新たな亀裂や隆起などの変状は認められなかったことから、切土のり面全体としては安定していると判断し、荷重計を2箇所設置してモニタリングすることとした(写真-5)。

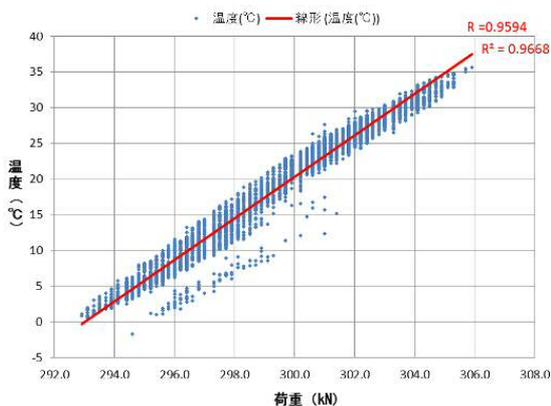
図-6 荷重と温度の相関

荷重計の観測結果の一部を図-5に示す。図-6に示す荷重と温度の相関では、相関係数は0.9以上を示し強い相関があることが確認された。よって荷重の変動は、季節変化による変化と考えられ、残存引張り力そのものは安定的に推移しているものと考えられた。今後も観測を継続し、荷重の変化を注視する事とした。

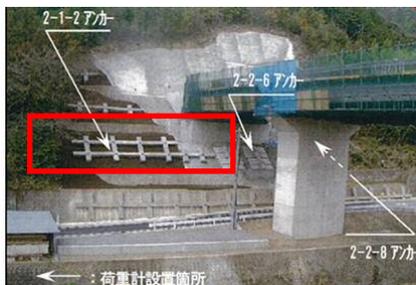
写真-3 加治田高架橋下の状況

東海環状自動車道の加治田高架橋下には、設計荷重の異なる 51 本のアンカーが施工されている(写真-3)。リフトオフ試験では、極端に残存引張力が低下しているアンカー (D-評価: 設計アンカー力の 3.3%) が 1 本, その他でも 20~38%と低いものが 3 本確認され, 全般的に残存引張り力の低下が生じていた。

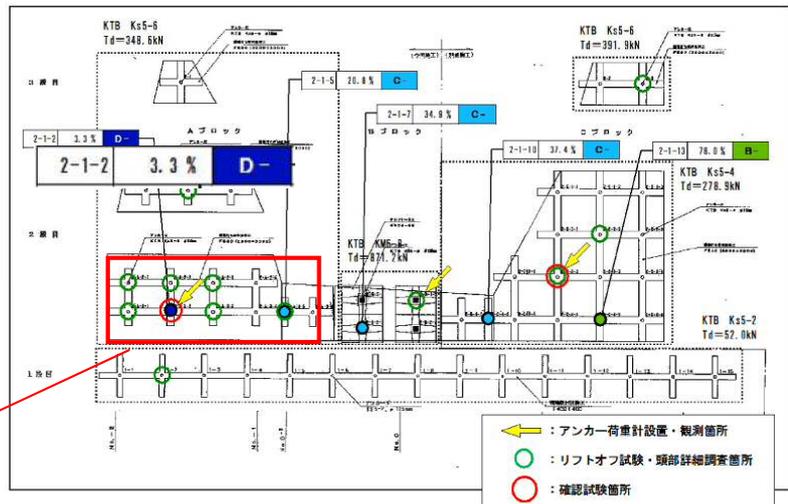
図-7 加治田高架橋下のリフトオフ試験状況図

残存引張応力が小さい理由について, 強風化の岩盤でクリープの影響等が想定されるが, 建設時の緊張力が確認できないことから, 判断は難しい。そこで, 平成 27 年度にD-評価アンカーの機能確認試験と, 周辺アンカーの追加リフトオフ試験を行い, 残存引張応力の分布を把握した(図-7)。

その結果, ①機能確認試験の結果, 問題ないことを確認した(設計アンカー力の 125%まで載荷, 保持できることを確認した) ②周辺リフトオフ試験の結果, 過年度調査と変化なし ③過緊張箇所はなく, C-~B-評価レベルで全体バランスは取れている ④地山にひびわれやはらみ等の変状は見られない ことを確認した。

以上を踏まえ, 切土のり面の安定は確保されていると判断したが, 念のためD-評価のアンカーを含め荷重計を 3 箇所設置し, モニタリングする事とした。荷重計の設置にあたっては, 日々の温度変化による影響を考慮し, 温度計を設置して, 1 時間毎の温度変化との相関も確認できるようにした。なお, D-評価のアンカーは荷重計設置時に, 周辺に影響を与えないレベルの 0.6Td の緊張力を与えた。

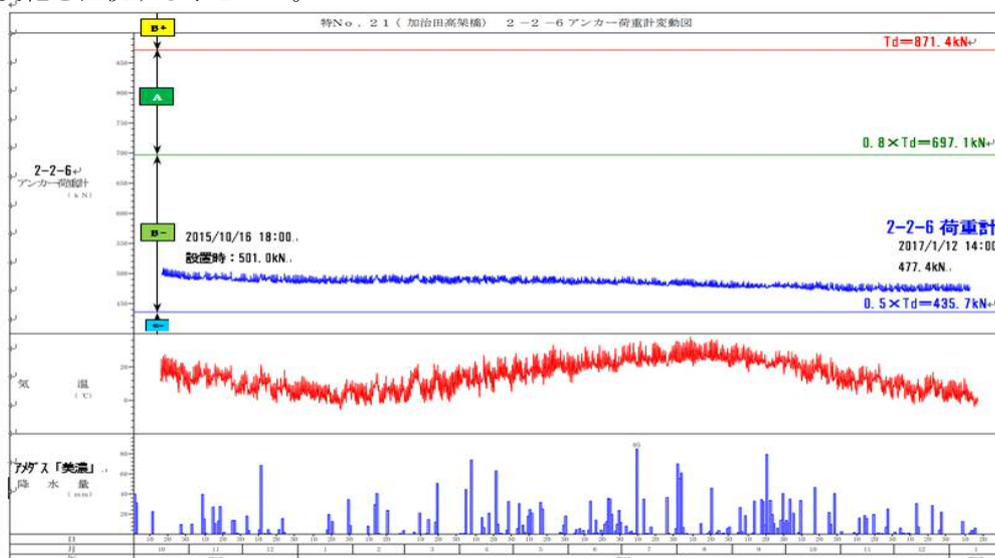
図-8 加治田高架橋下の荷重計の推移

荷重計の観測結果の一部を図-8に示す。荷重はわずかに低下傾向か, おおむね安定的に推移している。荷重の変動は, 向山 T N 北坑口と同様に温度変化に起因して推移しているものと考えられる。今後も観測を継続し, 荷重の変化を注視する事とした。
