河川堤防の浸透破壊のメカニズムと実被災事例

Seepage failure mechanism of river embankment and an actual failure case

森 智彦¹・中山雄人¹・小高猛司²・李 圭太³・石原雅規⁴・久保裕一⁵

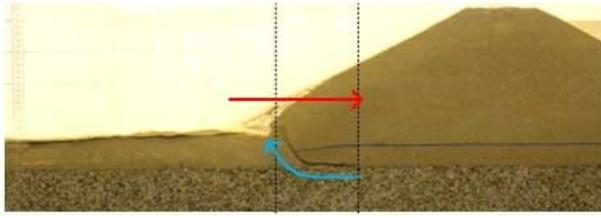
図-3 領域Ⅱを突き破る水みちの内部への移動と堤体の進行的な崩壊 (CASE8)

いは CASE3 と 8 を比較すると, 透水係数比が高くなる (I / II=5→67) ほど崩壊度が高くなっている. これらは, 法先直下の領域 II に高い動水勾配が集中して領域 II を突き破る水みち (噴砂・噴水) が形成され, 領域 III の堤体に高い過剰間隙水圧が作用することによってせん断強度が著しく低下し, 法尻から内部に向かって進行的に崩壊するためと考えている (図-3). 一方, CASE5, 12 および 13 では透水係数比が極端に高いが崩壊度は低い. これらの CASE ではカオリンやシルトが使用されているために透水性が極端に低いことに加えて他の砂質材料と比べて低拘束圧下でのせん断強度が高いことが影響している. そのため, 法尻付近で噴砂・噴水あるいは図 4 のような亀裂が発生しても, カオリンやシルトの領域 II が堤体下で安定しており, 法尻損傷部は被圧水圧を逃がす経路となつて, 逆に堤体の損傷は軽微となる. ただし, 堤体がカオリン混合砂の CASE5 では, 堤体自体の損傷は少ないものの川裏法尻から堤体下に明瞭な水みちが発生 (図-5) するため, その水みちが川表まで貫通する可能性があることに注意する必

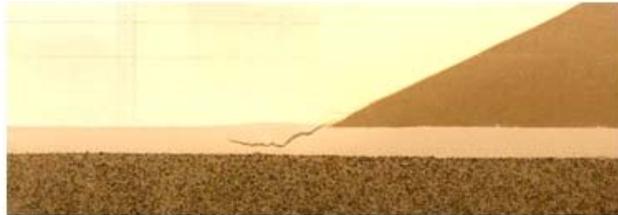
図-5 堤体直下に形成される水みち (CASE5)

要がある。すなわち、低透水材料直下の地盤材料が、層境界で発生する水みちによって流されやすい粒度の砂質材料である場合には、いわゆるパイピングが発生する危険性がある。

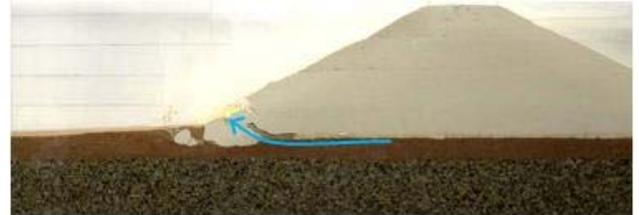
図-6 領域Ⅱを巻き込み堤体のすべり崩壊 (CASE4)

堤体下のCASE5において堤体を8号砂としたCASE4では、透水係数比は12であるが砂質堤体であるため高い動水勾配の作用でせん断強度が低下し、すべり崩壊が発生(図-6)して最終的に越流に至る。

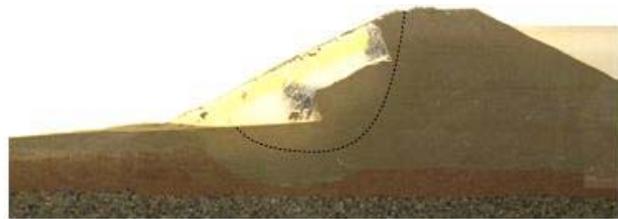
図-7 堤体法面の泥濁化による変状 (CASE3)

大きな透水係数比が存在しないCASE1～3では、高い動水勾配が集中する箇所がないために、通常の堤体浸透のみによって崩壊が進展する。本実験で用いた砂質材料の場合、堤防法面は法尻から泥濁化と呼ぶにふさわしい変状を示す。すなわち、堤体材料のせん断強度が浸潤に伴い低下し、法面が流体状に崩れて徐々に低勾配化していく(図-7)。泥濁化した堤体材料が法尻付近に堆積すると、崩壊の進行速度が低下し、場合によっては進行が止まる。なお、この堤体崩壊時の進行速度や最終的な崩壊度は堤体自身の力学特性に左右される。図-8は模型実験に用いた地盤材料の一部の三軸試験(CU試験)結果である。応力～ひずみ関係において、赤、青、黒線で示すようにひずみ軟化し、有効応力経路においても軸差応力の最大点を通過した後に原点に向けて低下するような材料は、ゆる詰め傾向と考えるとよい。本模型実験においては、特にゆる詰め傾向の強い678混合砂を堤体とするCASE3は、天端まで崩壊が進展した。堤体材料の力学特性の違いによる崩壊度への影響は、CASE9～11の結果にも顕著に表れており、間隙比が小さい密詰めのCASE11では崩壊度が6割であるのに対して、最もゆる詰めのCASE9では越流に至っている。さらに、

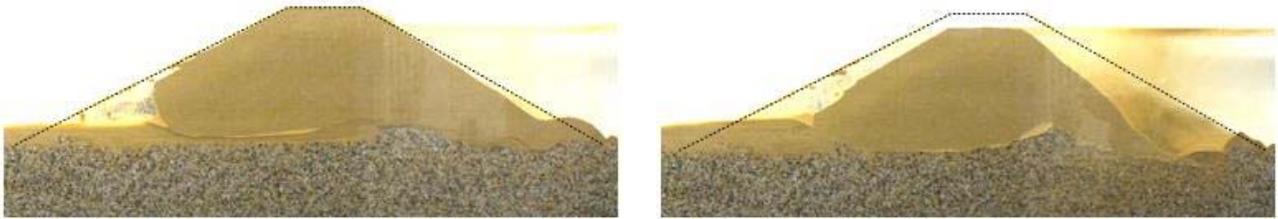
図-9 単層の高透水性基礎地盤における砂質堤体直下の水みち形成と堤体崩壊 (CASE16)

領域Ⅱを3号砂、すなわち単層の高透水性基礎地盤としたCASE14～16では、すべてのCASEで越流に至っているが、やはり堤体材料によって崩壊の形態は異なる。すなわち、図-8に示すゆる詰め挙動の6号砂や678混合砂を堤体とするCASE14や15では、脆弱な堤体が進行的にすべり崩壊して越流に至るのに対し、やや密詰め挙動を示す8号砂を堤体とするCASE16では、堤体は初期の形状を保った状態で堤体直下に川裏から水みちが形成され、それが川表まで連通したことによって、堤体の川表側法面が吸い出しを受けて堤体全体が沈下して、越流に至る(図-9)。

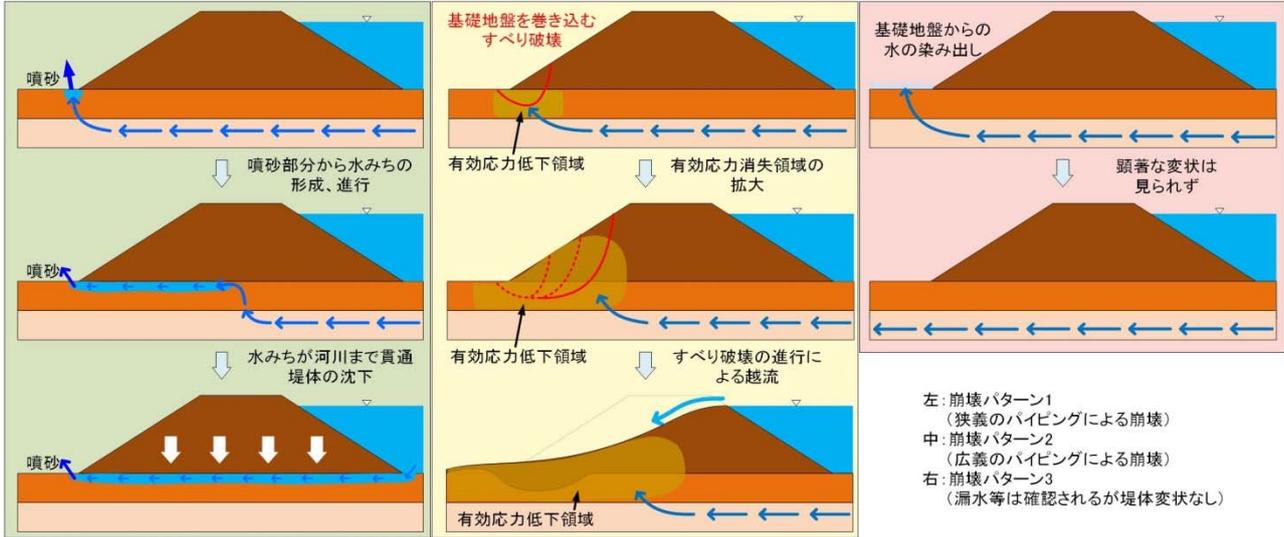
図-10 高透水性基礎地盤を有する堤防の3つの崩壊パターンへの類型化

以上の模型実験の結果、図-10に示すように大きく分けて3つの崩壊パターンに類型化できる。崩壊パターン1は低透水性の堤体直下に水みちが形成し、それが連通して堤体が崩壊するもの。崩壊パターン2は上部基礎地盤や堤体の有効応力の低下により、堤体が法先から進行的に崩壊するもの。そして、崩壊パターン3は、基礎地盤からの漏水が見られる程度で、基礎地盤の浸透が堤体の崩壊に関与し

ないものである。崩壊パターン1は、矢部川破堤で発生したと想定されている、いわゆるパイピングと呼ばれる現象である。堤体が比較的強固な場合には、堤体が崩壊せずに水みちが容易に形成される。なお、水みちは、堤内地側法尻から発生し、水の流れとは逆に徐々に堤外地側へと進行していく。図-10で示すように、高透水性基礎地盤からショートカットで水がどんどん供給されることによって、水みちは堤外地側に成長していく。全実験を通して砂質堤体では崩壊パターン1のまま最後まで崩壊が進展する事例は少なく、透水係数が高い地盤境界面で水みちの発生が初期に確認されても、堤体の崩壊に伴って水みちが塞がる場合が多い。一方、砂質堤体において、堤体の崩壊度が高いものは、崩壊パターン2に関連しており、堤体を含む地盤の透水性やせん断強度が堤防の浸透破壊に大きく関与している。すなわち、高透水性基礎地盤の存在によって法先付近に局所的に高い動水勾配が集中、換言すれば高い過剰間隙水圧が発生することによって、その周辺の基礎地盤と堤体法先の有効応力ならびにせん断強度が低下し、基礎地盤を巻き込むすべり破壊が進行していくのが崩壊パターン2である。その際、有効応力が低下した領域では、水みちの形成や噴砂など、崩壊パターン1と同様の現象が観察されるが、水みちが川表側まで連通しなくても破堤危険度が高い点が大きく異なる。

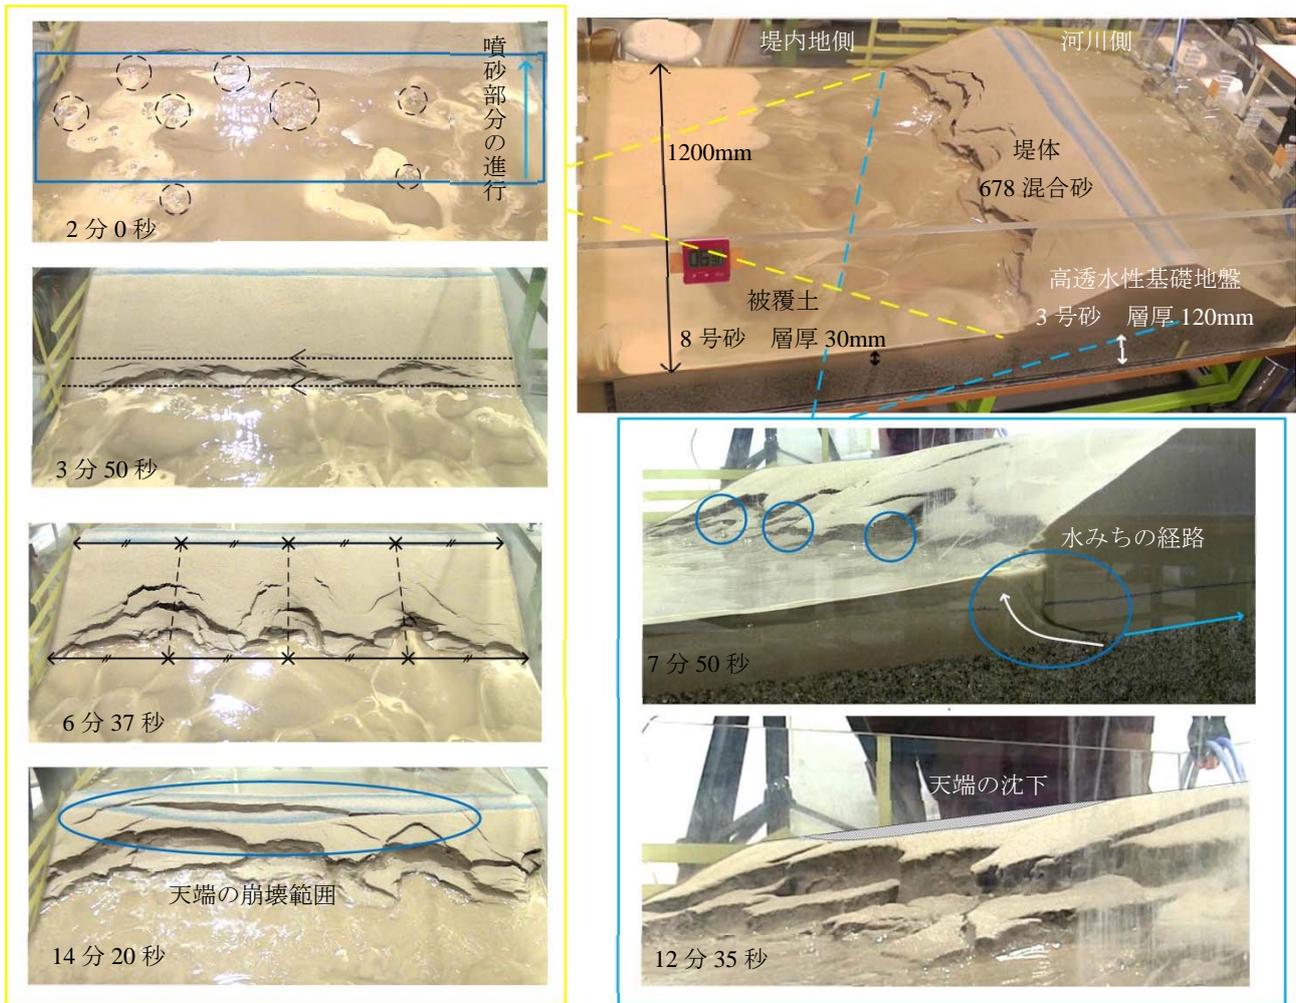
図-11 3 次元浸透模型実験結果

様のものを使用している。実験開始から約40秒後、被覆土層において法先から約200mm堤内側、縦断方向にほぼ全域に盤ぶくれが発生した。発生から約50秒間、盤ぶくれの発生領域は拡大し続け、その後盤ぶくれ部分から噴砂を確認した。一定水位に達してから数秒後、噴砂は図-11に示すように偏った部分で発生はせず、広い範囲で次々と発生した。法先から離れた位置で発生した噴砂は法先に向かって進行していく、もしくは法先付近で新たに噴砂が発生するなど河川側へと進行していく様子が観察できた。噴砂が法先付近にまで進行したあたりで堤体の崩壊が始まり、崩壊においても噴砂と同様に縦断方向において均一に進行していった。堤体の崩壊が進行している間も噴砂は崩壊部分に割り込むように河川側へと変位していた。約5分後、平行に近い形で進行していた崩壊が縦断方向に4等分するような場所に集中するようになっていった。崩壊が偏っている場所と水みちの進行方向が一致していたことから、ボイリングにより有効応力が喪失していたと考えられる。崩壊が発生している3点が等間隔に近い場所であること、また横断方向における進行領域が3点を比較すると横並びの状態となっていることから、縦断方向に延長したとしても崩壊部分の偏りはあっても局所的なものではなく、広い範囲での水みちの進行、崩壊の発生が推測される。水みちの発達過程に関しては図-11の側面画像から高透水性基礎地盤と被覆土層の境界部分から堤体下部に向かって進んでいることがわかる。この水みちに限らず3点を進行していた噴砂、水みちについても盤ぶくれ部分、つまり高透水性基礎地盤と被覆土層の境界部分から発生したものであ

ったことから同様のものだと考えられる。進行していた水みちは約7分のあたりで確認できなくなり、同時に堤体の崩壊パターンは基礎地盤に沈み込むようなものから円弧すべりのような崩壊へと切り替わり、この変化と同じタイミングで法先から離れた堤内側の位置で新たに噴砂が発生した。このすべり破壊は間隙水圧の上昇による有効応力の低下、法先からの堤体破壊に伴う堤防形状の不安定化が要因であると推測できる。崩壊パターンの切り替わりと同じくして天端部分にも変位が及び、12分35秒頃には図に示すように大きく沈下していた。すべり破壊の進行に伴い、断続的に天端部分の変位も大きなものとなり、約14分で天端部分に広範囲で亀裂が生じた。この亀裂からの崩壊により、変位を続けていた天端部分が河川側の水位以下まで沈下したところで越流に達し、実験を終了とした。

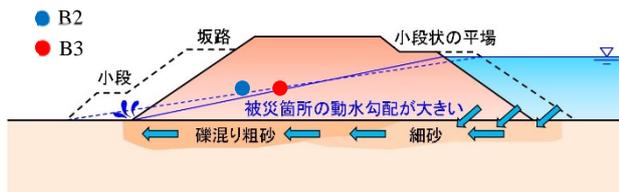
図-12 ニツ森川被災箇所の状況 4)に加筆

らの開削調査の結果、図-12に示すように堤体下部の浅層に透水性の高い細砂層および礫混り粗砂層が分布していたことが判明した³⁾。さらに東らは浸透流解析によって、上下流と比べて堤防断面が小さかった被災箇所では、その透水層の存在によって法尻付近に高い動水勾配が集中したことが、破堤被害に大きく影響したと報告している³⁾。すなわち、法尻付近の変状が破堤へのトリガーとなったことは想像に難くないが、破堤に至った理由や過程は不明確である。2章の模型実験の結果、崩壊の進行度、すなわち最終的に破堤に至るかどうかは堤体材料に大きく依存することが示された。本章では、破堤箇所の開削調査時に採取した不攪乱堤体土試料を用いて三軸試験を実施し、二ツ森川堤防が破堤に至った原因を堤体土の力学特性から検討する。

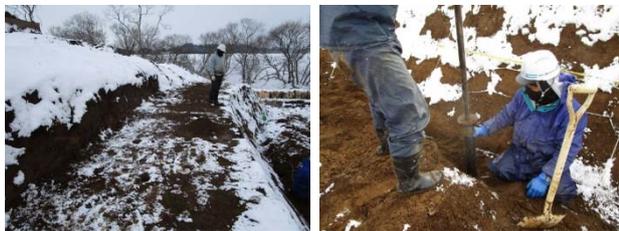
図-13 ニツ森川被災箇所の開削断面と試料採取の状況

試料の採取状況を図-13に示す。図-13左は破堤箇所下流側を2段で開削した断面であり、1段目ならびに2段目(堤防底面)において図-13右に示す簡易サンプリング⁴⁾を実施した。具体的には、内径71mm、長さ500mmの塩ビ管VU65を内管とする特製の2重管サンプラーを打ち込む方法である。開削堤防の各段において、上段で14本、

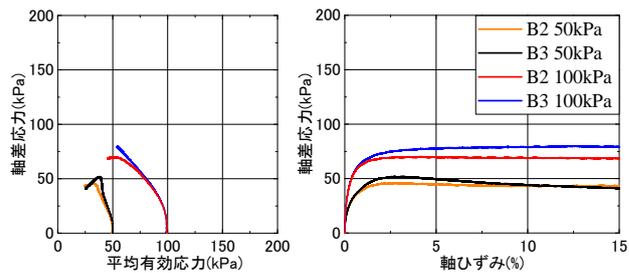
図-15 ニツ森川堤体試料の三軸試験結果

堤体土試料の粒度分布を図-14に示す。細粒分含有率30～50%の細粒分質砂である。図-15に三軸試験（CU試験）の結果を示す。有効応力経路より、本試料はせん断の最後まで正のダイレイタンスを発現しない、ややゆる詰め傾向であることがわかる。初期有効拘束圧50kPaの条件においては、軸差応力がピークに到達した後、やや軟化している。このような応力経路を示す砂質試料は、図-8に示した模型堤体材料の中では、黒線の6号砂に近いものであり、模型実験においても崩壊度が比較的高いことが確認できている。

以上の結果から、ニツ森川堤防の破堤箇所においては、法尻付近において大きな動水勾配が集中する条件が揃っていたことに加えて、堤体材料自身もゆる詰め傾向の砂質土であることが不攪乱試料による三軸試験から判明したことにより、3章の模型実験の図-10で類型化した崩壊パターン2のように、法尻の不安定化が堤体法面に徐々に進行し、堤体全体の崩壊に至ったものと、模型実験の知見から強く類推することができる。
