平成30年度岐阜県内豪雨災害調査団

<郡上土木管内>

調査日：平成30年8月1日(水)

# 2018年岐阜豪雨災害調査 郡上土木管内奥田洞谷の報告

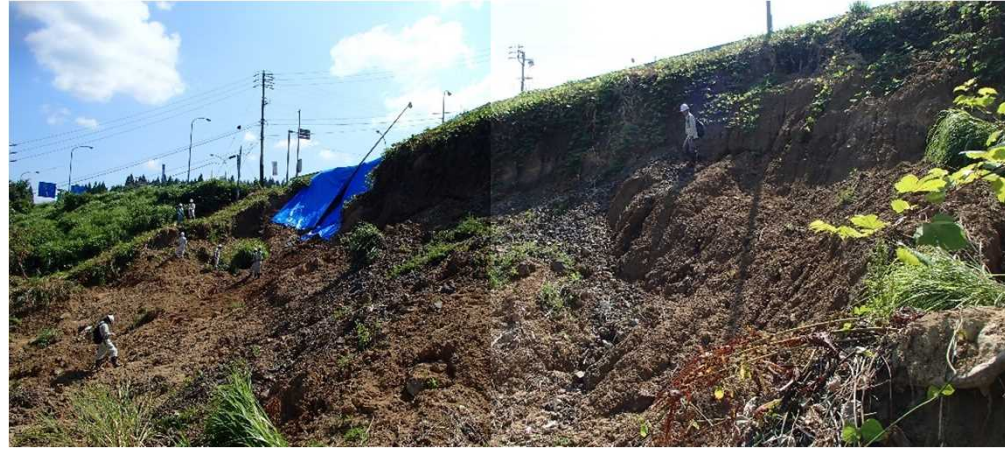
写真-3 崩壊地頭部滑落崖

崩壊は盛土のり面において発生している。  
崩壊頭部はのり面頂部に相当し、幅40m程度に渡り高さ3~5m程度の明瞭な滑落崖を形成している。  
崩壊土砂はかなり広範囲に拡散・流動している。

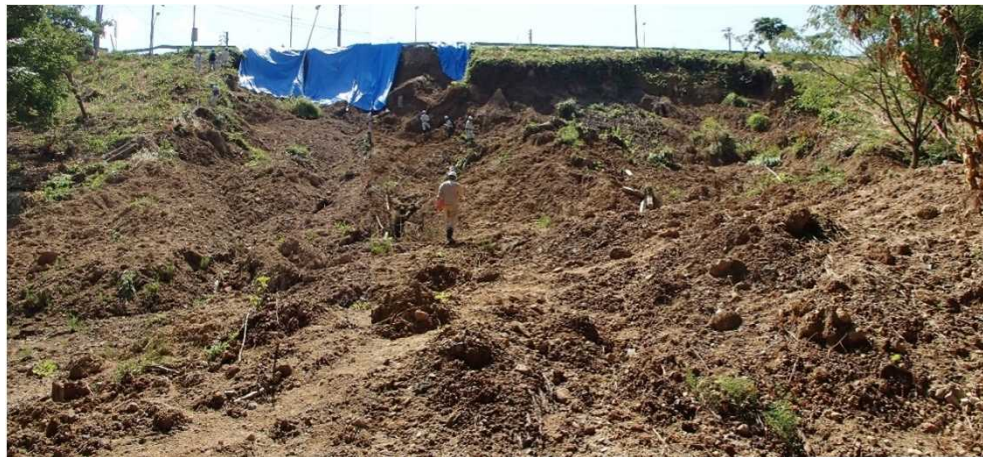
写真-1 崩壊地全景

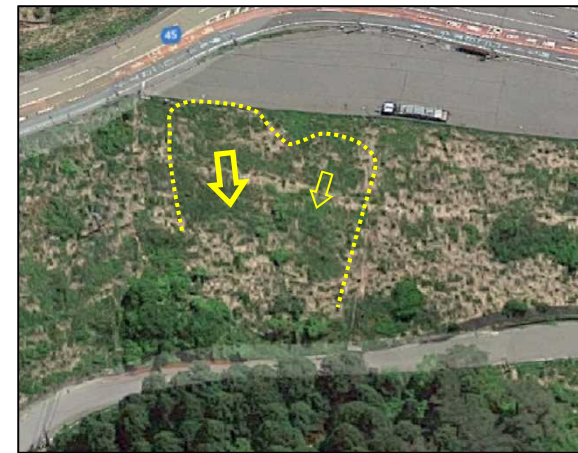
写真-2 崩壊前の盛土のり面

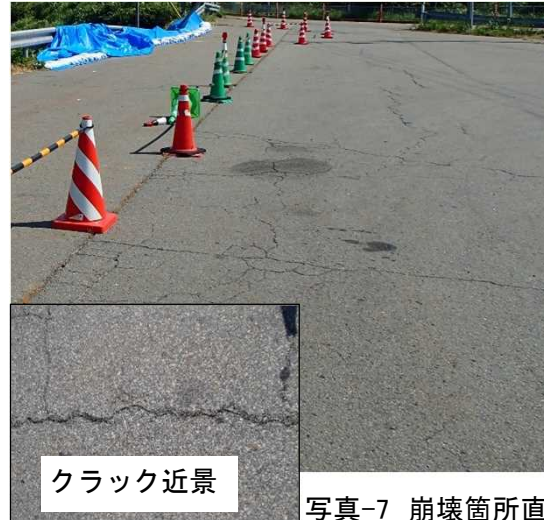
写真-7 崩壊箇所直上のアスファルト面に見られる亀裂

本崩壊頭部滑落崖以奥のアスファルト面に亀裂が発生している。

亀裂はほぼ滑落崖と平行に連続性良く走る。また、亀裂の発生区間は、本崩壊区間におおむね整合する。開口幅は総じて数mm程度。比較的新しい印象を受ける。

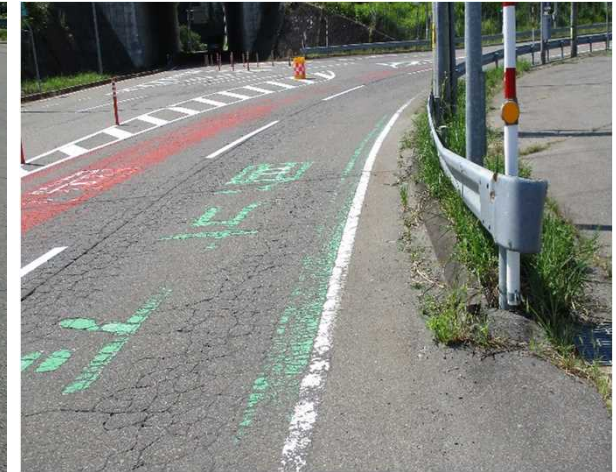
写真-8 崩壊箇所背後の県道アスファルト面に見られる亀裂

同様に、対象区域より山地側の道路にも浸透水による、舗装面亀裂が認められ、山地からの地下水浸透方向が伺い知れる。

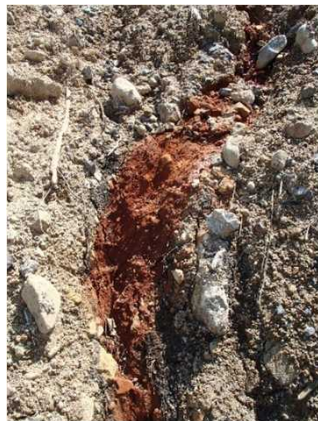
写真-4

滑落崖裾部からやや下ったあたりにおいて、数か所にて湧水または流水の痕跡を観察することができる。いずれも赤褐色に酸化しており、鉄分を多量に含有しているものと想定される。

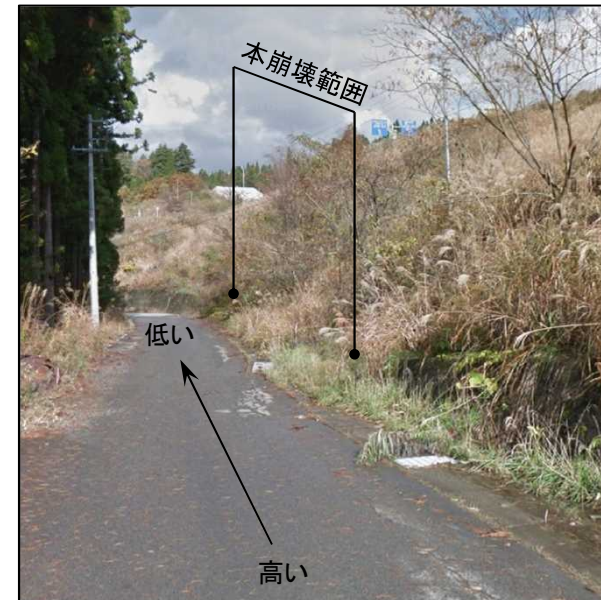
写真-8 崩壊前ののり尻状況

- 本崩壊は、湧水ならびに流水の痕跡が認められること、また崩壊土砂の状態ならびに流動状況より、本崩壊区間に多量の浅層地下水が供給されたことにより間隙水圧が上昇した、または含水過多となりのり面が不安定化し発生したものと想定される。
- 写真-8に示すとおり、本崩壊区間は法尻に擁壁が設置されていない区間と一致する。これより、道路を流下した多量の表流水に法尻が洗掘された可能性も考えられ、これも当該のり面を不安定化させた一要因として挙げられる。

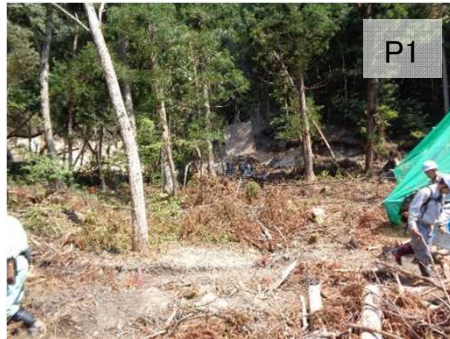
P1  
移動土塊上面は平坦に近い。

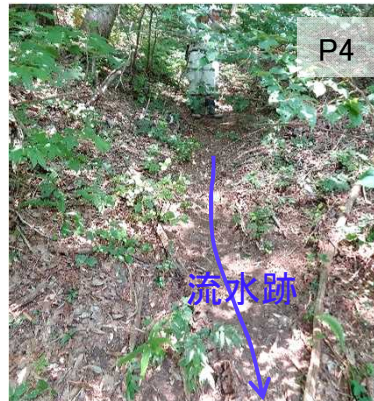
P4  
滑落崖上方斜面の2か所に表流水集中流下跡が見られる。

素因：古い移動地形で、斜面下方に低角度で堆積する崖錐性堆積物が存在するとともに、これに2方向から表流水が集中流下する地形状況にあった。

- ◆すべり面がかなり低角度であり、慎重な対策工法選定が望まれる。
- ◆被災地は、崩壊範囲が奥に長い長方形の形状を示しており、崩壊側面の安定についても考慮すべきであろう。
- ◆今回のすべり面は道路高付近にあると推定するが、当該斜面が古い移動地形を呈することから、より深いすべり面の有無に留意が必要であろう。
- ◆崩壊滑落崖に観察される基盤岩類は、かなり風化した岩類であり軟質化している。このため、対策工の検討には単純に力学的な短所だけでなく、基盤岩類の強度低下を来す「表流水」,「浸透水」,「融雪水」などにも配慮が必要となろう。
- ◆滑落崖の上方2方向に表流水集中流下箇所が存在する。このため、被災地内に流入する表流水の処理法についても見当する必要があるであろう。

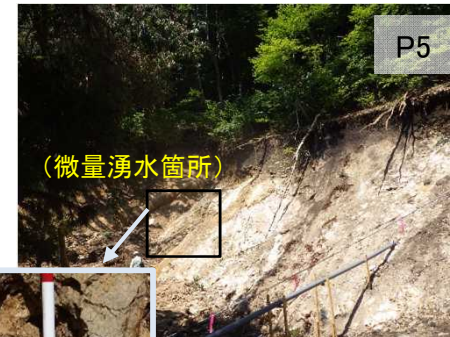
P5

(微量湧水箇所)

P5, P6  
滑落崖には濃飛流紋岩類と表層に厚さ2~3mの崖錐性堆積物様の土砂が見られる。表層は亜円~円礫が混入し、マトリクスは黒ボク様を呈する。また、亀裂から微量湧水する所がある (P5)。

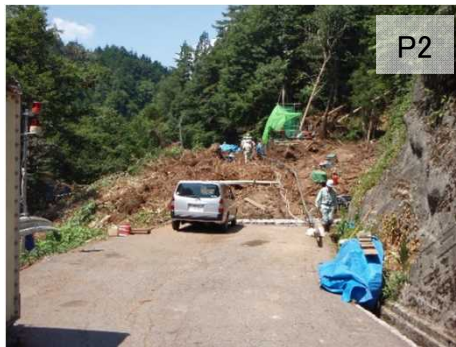
P2, P3  
移動土塊は道路を超え (P2)、道路沿い河川が河道閉塞している (P3)。

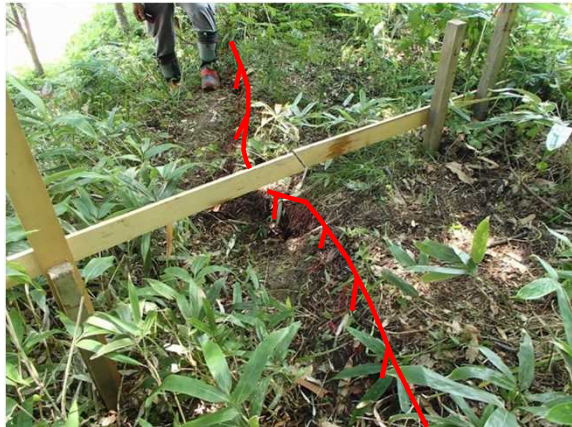
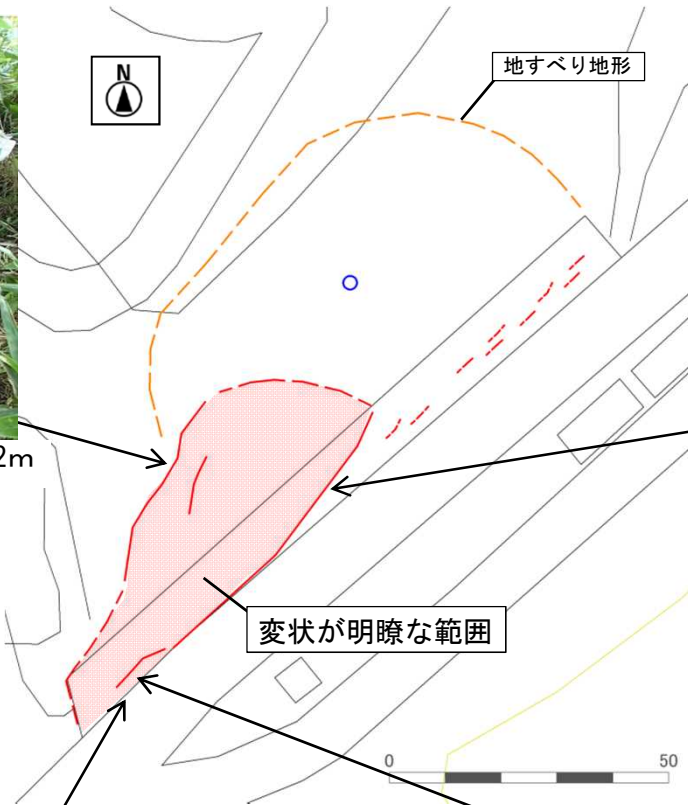
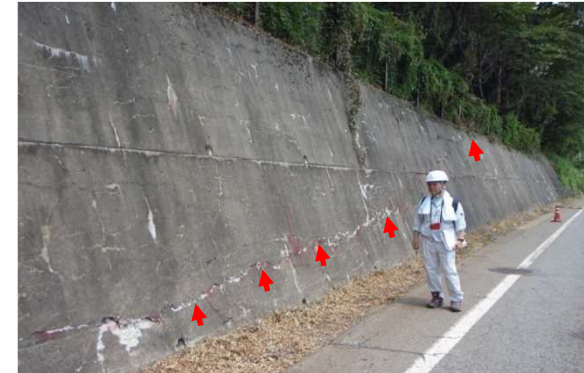
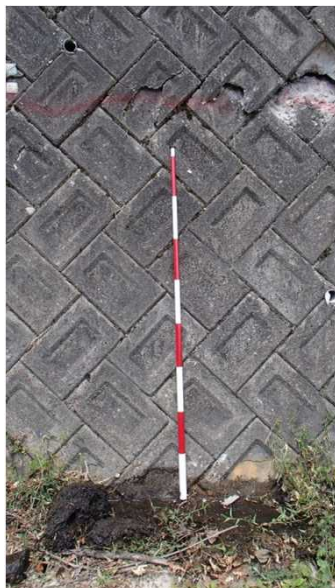
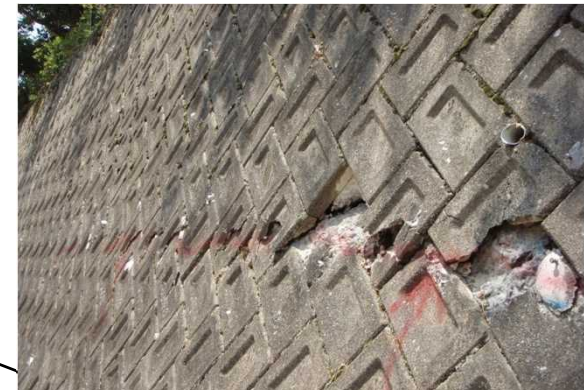
ブロック積擁壁の背面からの押し出しによる変位が確認される。また、上方斜面内には亀裂が確認される。  
→地すべりによる変位と考えられる。

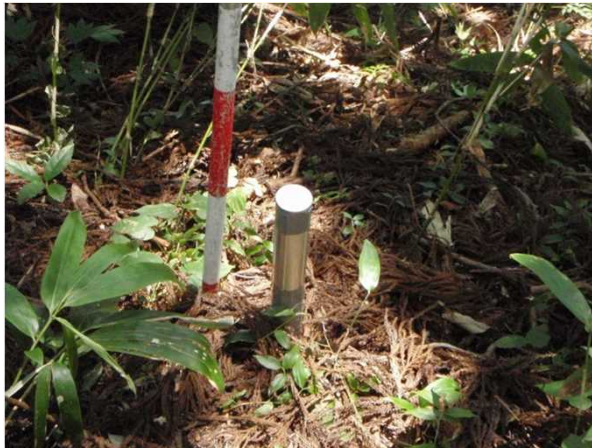
上方斜面内に認められた孔内傾斜計観測孔

- ・明瞭な変状が確認される範囲よりも東側でもコンクリート擁壁内に亀裂を多数確認
- ・また、東側のコンクリート擁壁とブロック積擁壁の境界付近でも亀裂を確認
- ・上方斜面内には孔内傾斜計観測孔が確認される。  
→斜面内に地すべりが位置していると予測される。

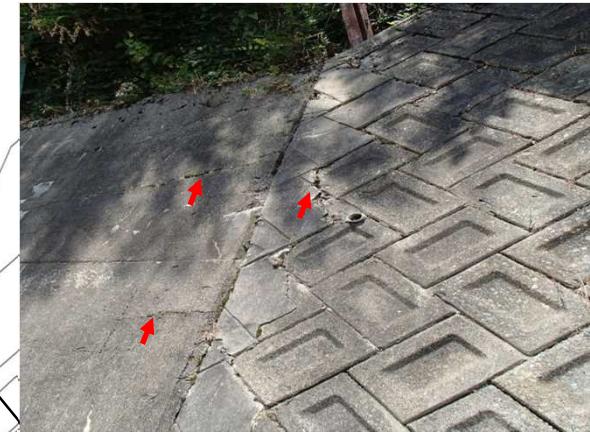
コンクリート擁壁東側、ブロック積擁壁との境界付近に確認される亀裂

- ・今回、明瞭な変位が確認された範囲は地すべり西側の側部が小規模ブロック化して滑動した範囲と考えられる。
- ・変状が明瞭な範囲よりも東側のコンクリート擁壁にも亀裂が多数確認される。
  - 当区間では、調査時点においても湧水が確認されていることから、地盤内部の浸透水について検討し、排水処理等の対策を講じることが望ましい。
  - 今後、コンクリート擁壁背面の斜面に判読される地すべりに対し安全を考慮し計測管理を行うことが望ましい。

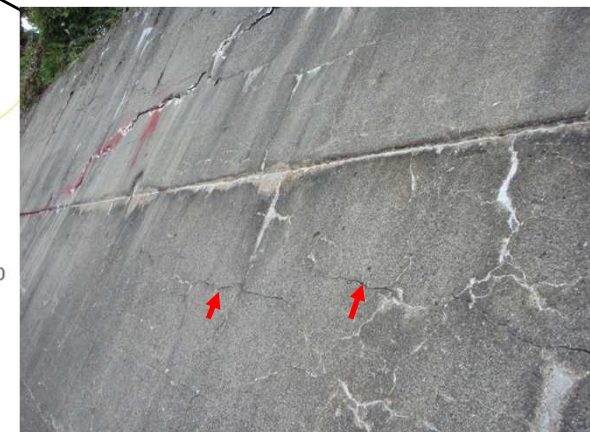
コンクリート擁壁内の明瞭な亀裂が確認された箇所よりも東側に確認される亀裂

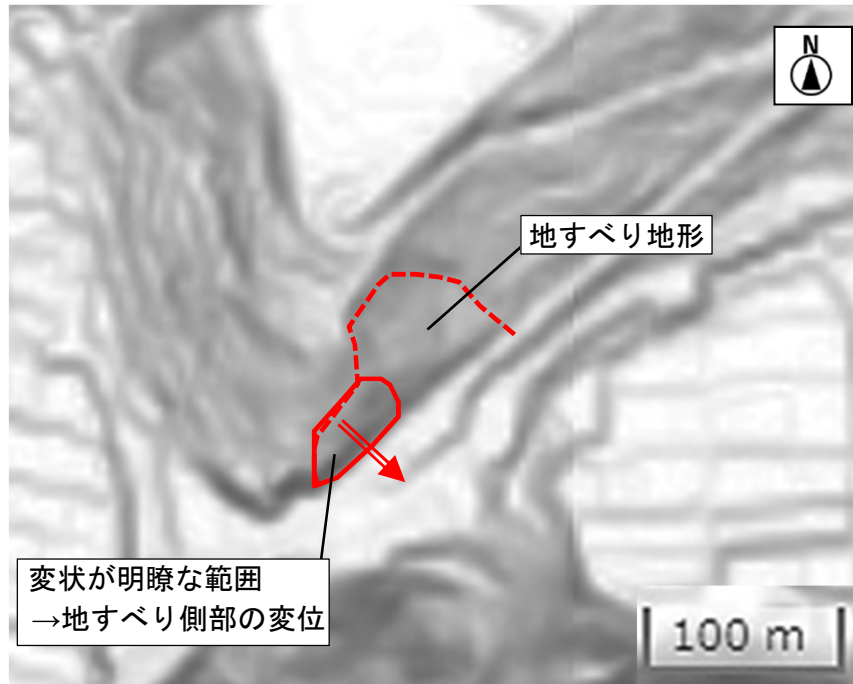
- ・傾斜量図に示すように今回変状が確認された範囲及びその東側では地すべり地形が判読される。
  - ・この地すべり地形の東端は亀裂の確認されたコンクリート擁壁の東端部とほぼ一致
- コンクリート背面の斜面には地すべりが位置していると判断される。
- 今回、明瞭な変状が確認された区間は、地すべりの西側側部が、小規模ブロック化し、豪雨時に斜面内の間隙水圧が上昇したことにより滑動したと考えられる。

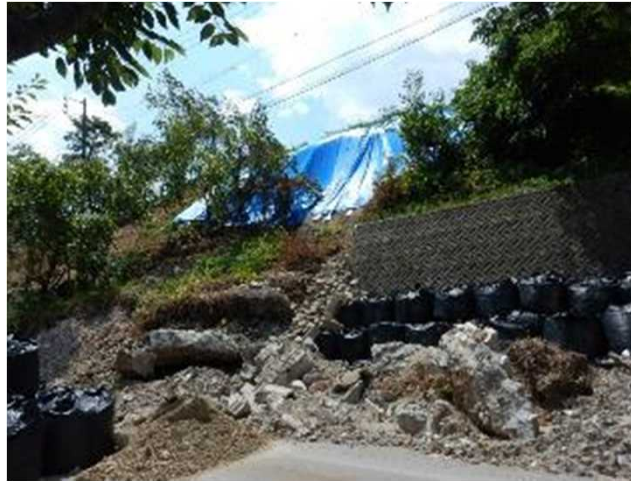
写真1 崩壊状況  
ブロック積擁壁が損壊

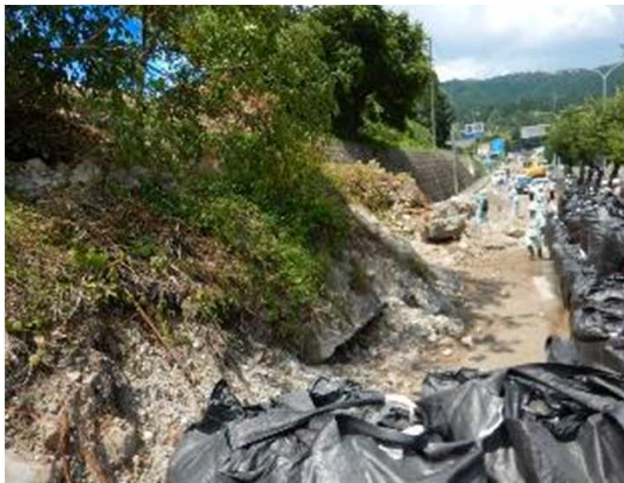
写真2 崩壊状況

ブロック積擁壁が転倒し、その上に崩壊土砂が原型をとどめて載る  
法面の崩壊頭部は法面頂部に位置し、下部の擁壁を損壊・転倒させて、その上に崩壊土砂が載る。  
崩壊地を構成する地層は段丘堆積物であり、崩壊跡地からは砂層、礫層、シルト層が確認された。

- 崩壊箇所は段丘崖に位置しており、地盤は透水性の高い砂層や礫層で構成される。  
また、段丘面上は水田等に利用されており、水田周辺から地下水が涵養されていると考えられる。
- 崩壊の誘因は、著しい豪雨によって地下水が涵養されて間隙水圧が上昇したことが考えられる。  
なお、法面の崩壊箇所はブロック積擁壁が施工されている。  
高透水地盤に加えて、異常な豪雨により地下水の排出が追いつかず、間隙水圧の上昇を許してしまった可能性が考えられる。
- このため、復旧においては排水性の高い計画とすることが望ましいと考える。

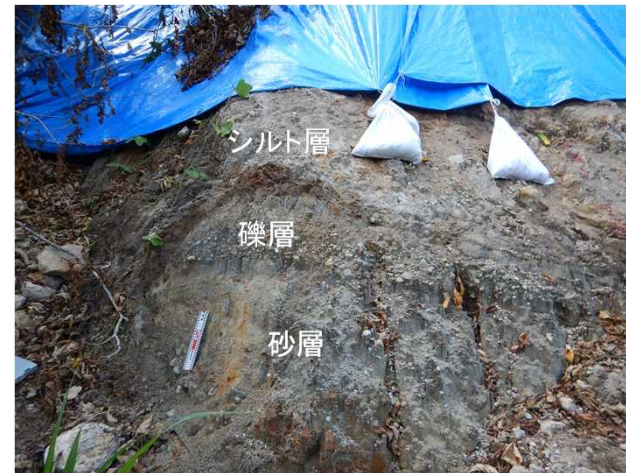
写真3 崩壊地を構成する地層  
(スケールは30cm)

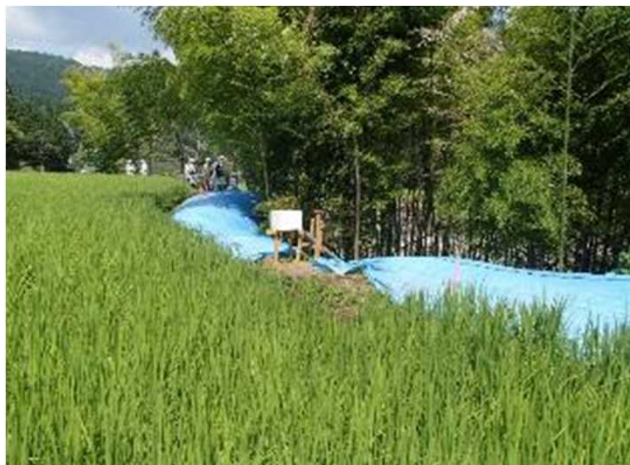
写真4 頭部滑落崖状況

法肩直下に滑落崖が存在し、伸縮計が設置されている  
背面は水田となっている

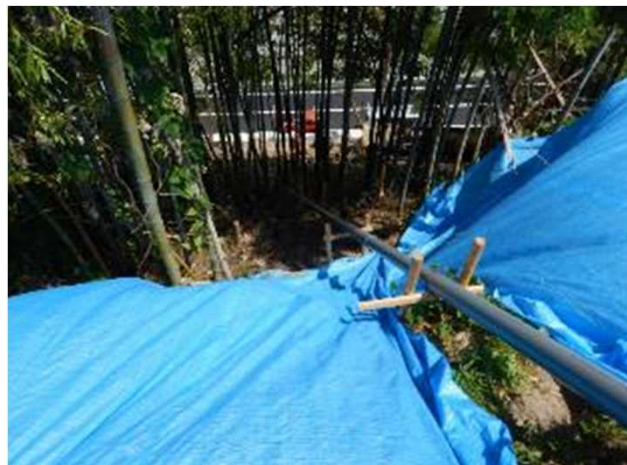
写真5 頭部滑落崖状況

写真4伸縮計の設置状況

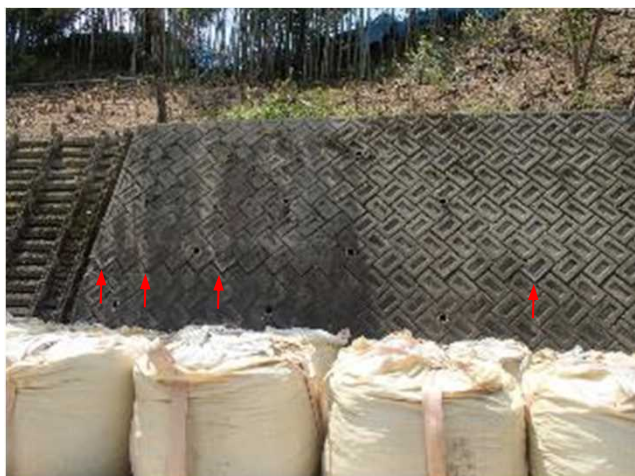
写真6 擁壁のはらみ出し

滑落崖下部の擁壁にはらみ出し等の変状が  
認められた

斜面崩壊箇所の南側では、法肩に幅40mの滑落崖が出現したが崩壊には至っていない。  
法面下部にはブロック積擁壁、及び井桁擁壁が施工されており、ブロック積擁壁にはらみ出しが認められた。

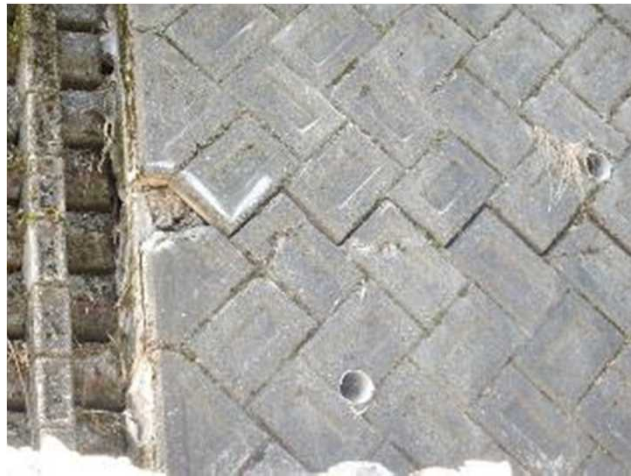
写真7 擁壁のはらみ出し

写真6の拡大状況

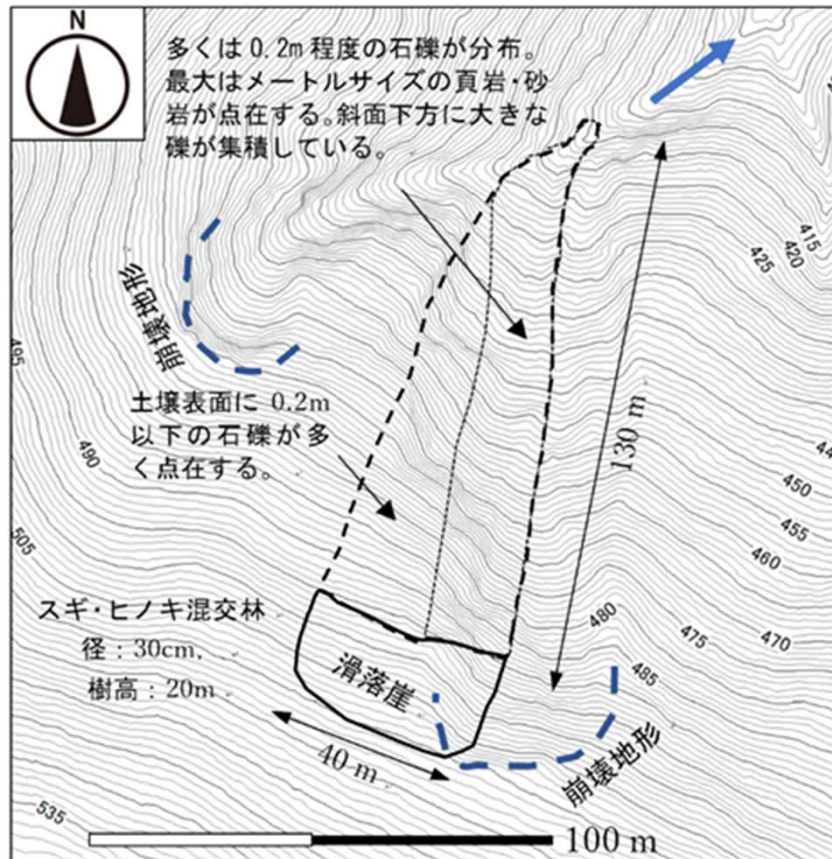
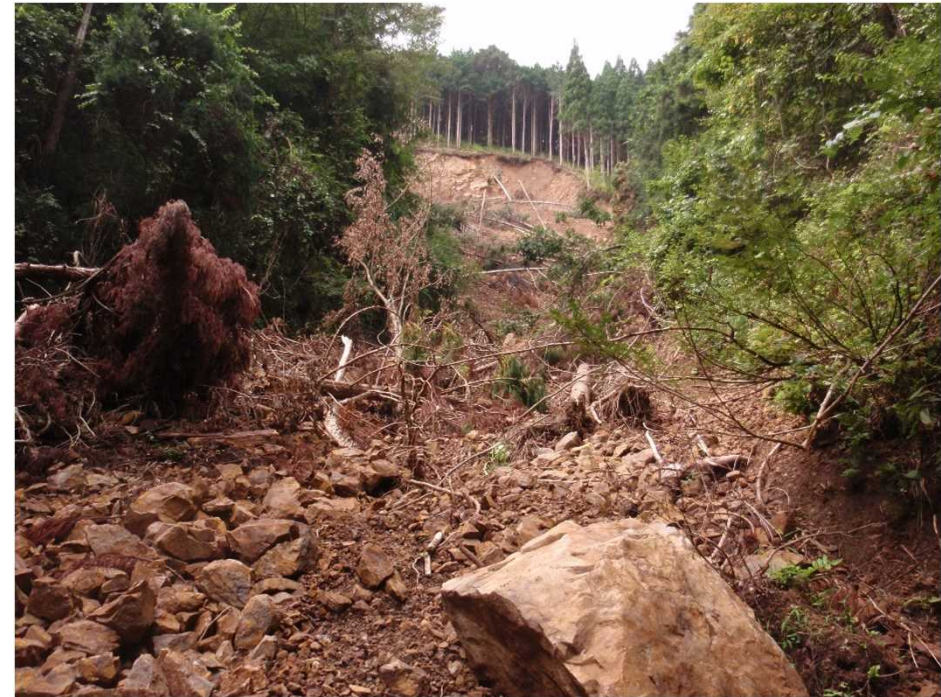
奥田洞谷源頭部で発生した山腹崩壊（地形図は岐阜県林政部が取得したLPデータを使用し作成）

山腹崩壊の規模は、幅40m、崩壊長100m、崩壊厚平均5mと見積もれるので、崩壊土量は約20,000m<sup>3</sup>と計算される

山腹崩壊地の源頭部と末端部（下端部には約20cmの岩塊のほかm級のものもある、8月31日撮影）

標高410m近辺から撮影、流木はそれほど多くはない。

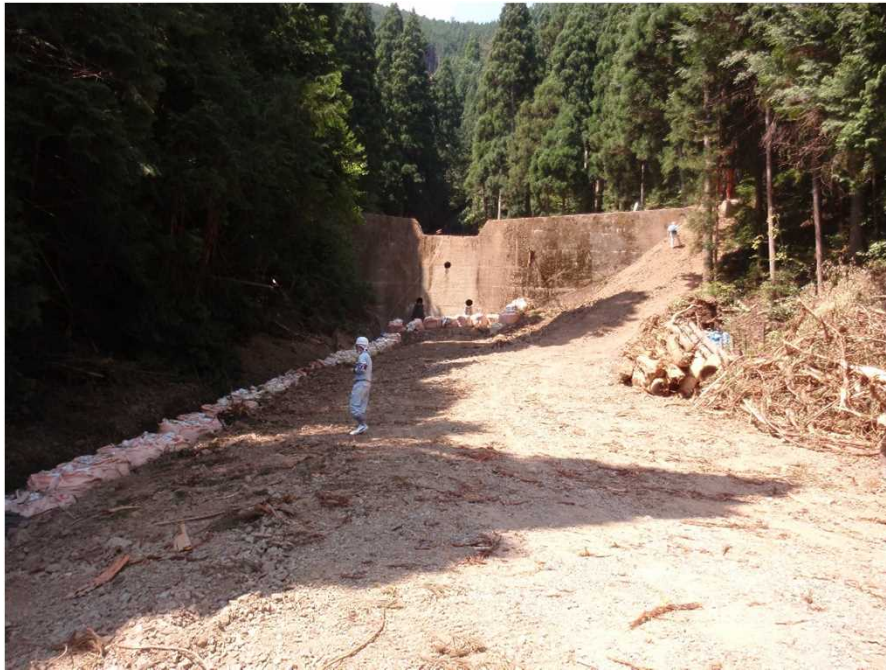
奥田洞谷砂防堰堤と溪流保全工の間にある平地。水通しを越えた1,000m<sup>3</sup>の崩土のうち、700m<sup>3</sup>がここに堆積した。左側は流路に積まれた土砂パック。 8月1日撮影

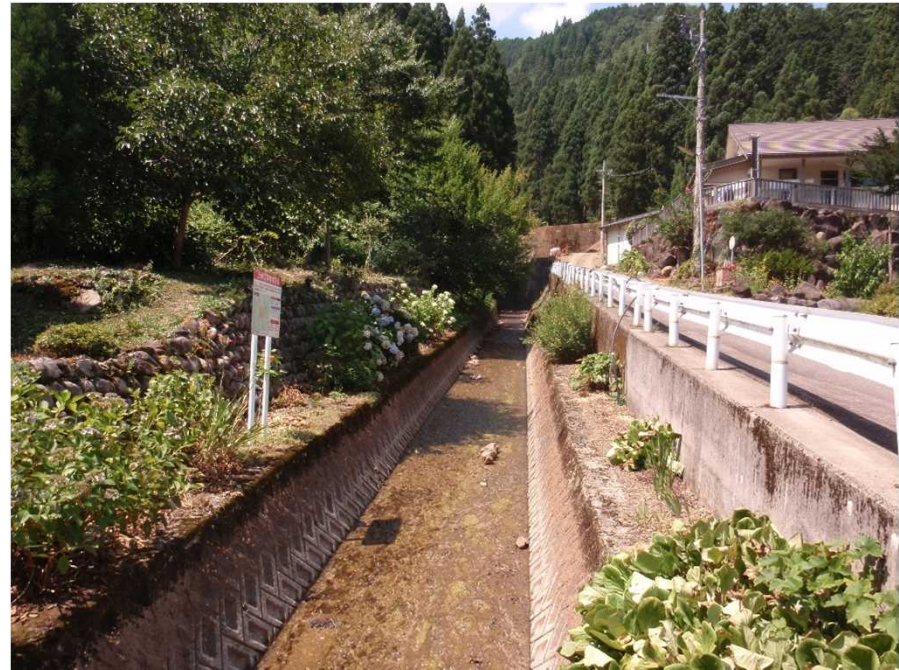
奥田洞谷砂防堰堤との下流に整備された溪流保全工。約300m<sup>3</sup>がここを流下し、下流の合流地点で堆積した。 8月1日撮影
