平成30年度岐阜県内豪雨災害調査団

<高山土木管内>

調査日：平成30年8月20日(月)

## 高山チーム 報告内容

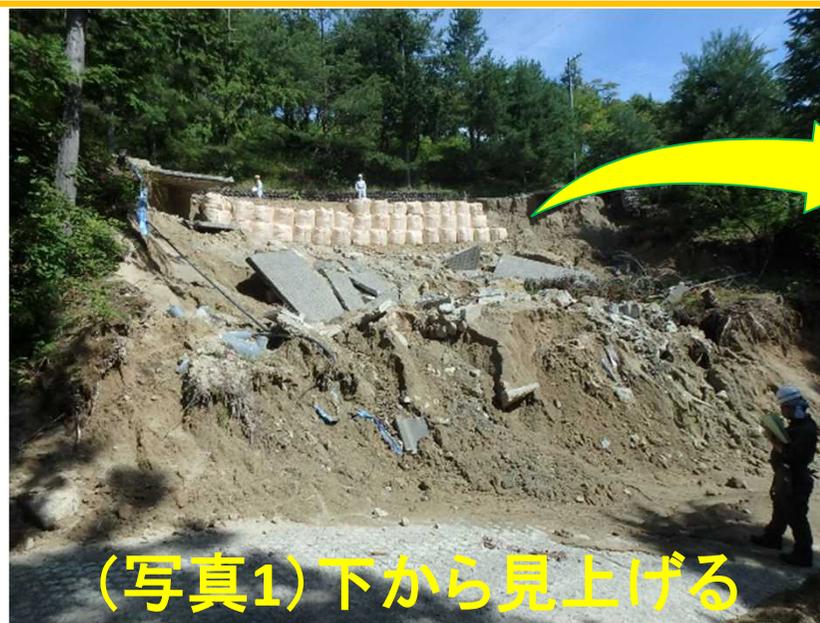
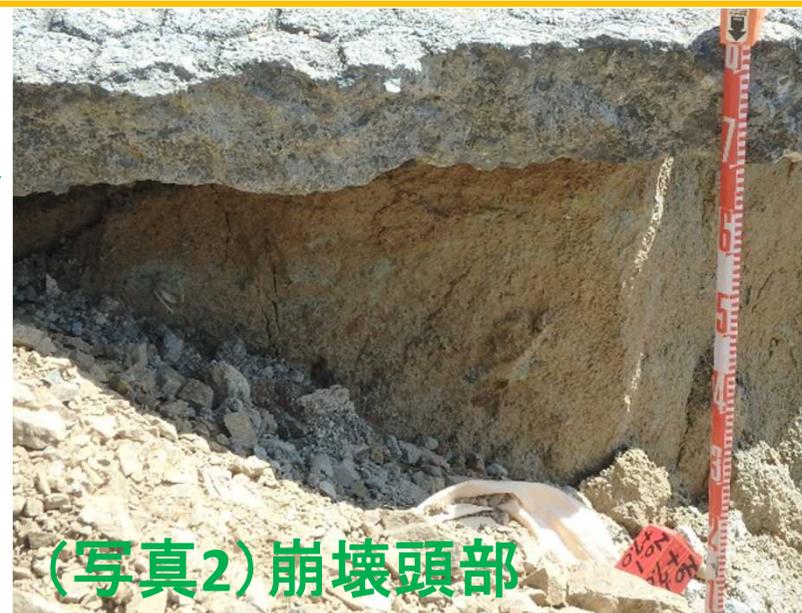
- (1)最大60mm/hの降雨、合計548mmの降雨、降雨の翌日に崩壊  
(2)市街地との比高差80m程度の頂稜を有する丘陵斜面内に、切土・盛土によって建設された道である。

①崩落したのは盛土部であり、約40m程度の幅、高さ約5～7mで円弧状に滑落している

②崩壊頭部には荒城川火砕流堆積物が確認できる。

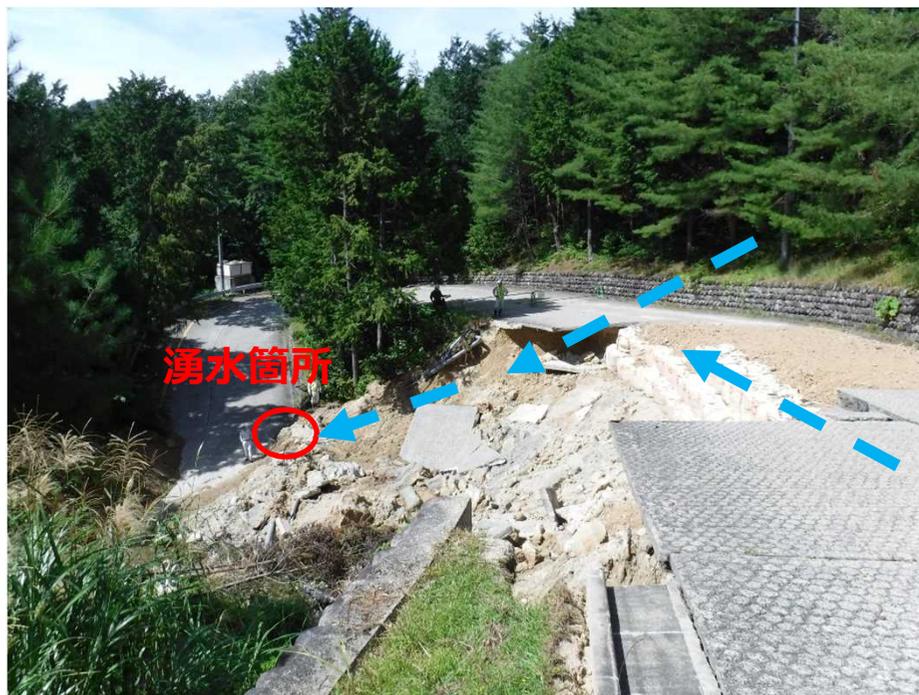
(写真3) 崩壊した道路脇から見る

③現地では法尻(赤丸のところ)からの湧水が確認される. 水を多く含んでいる. 本来の水みちは、地形的に図中の破線部にあるものと想定される(写真-3,4)。

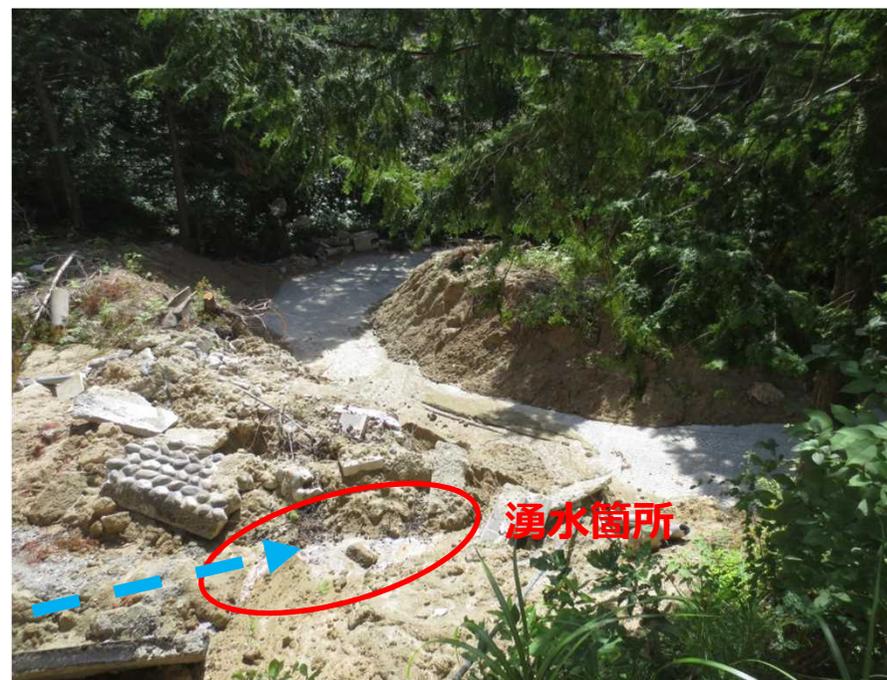
(写真4) 崩壊した道路脇(反対側)から見る

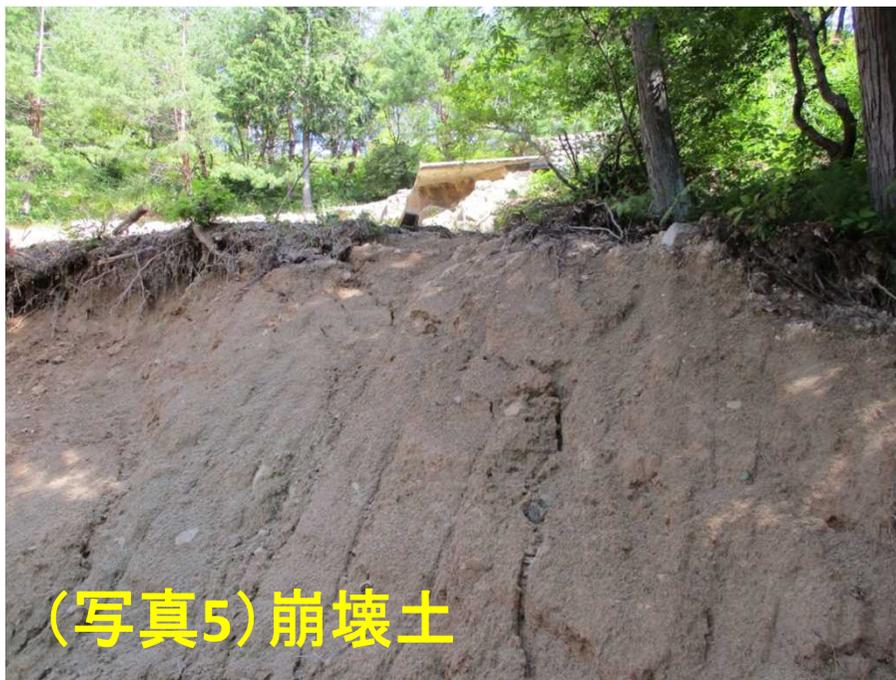
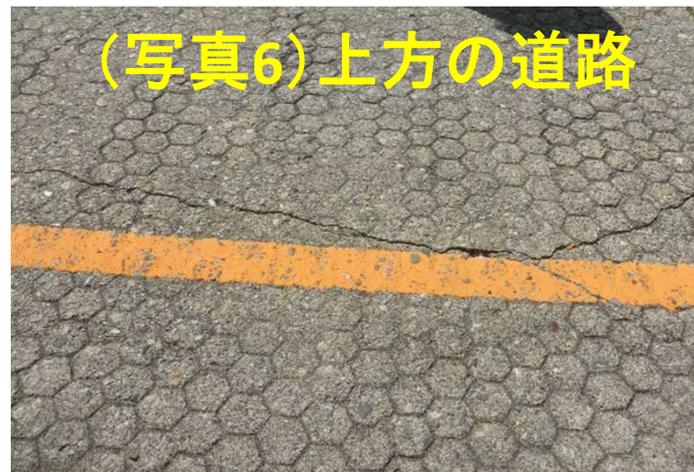
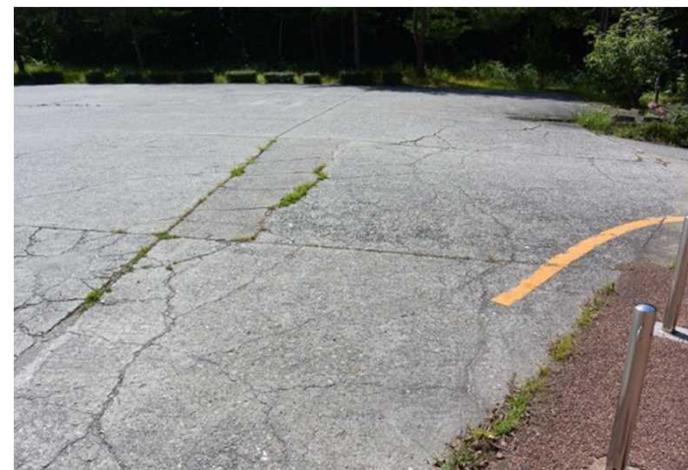
全体的に高含水・細粒分が多い  
(マサ化した土砂)

表層の亀裂から雨水が侵入した  
可能性がある

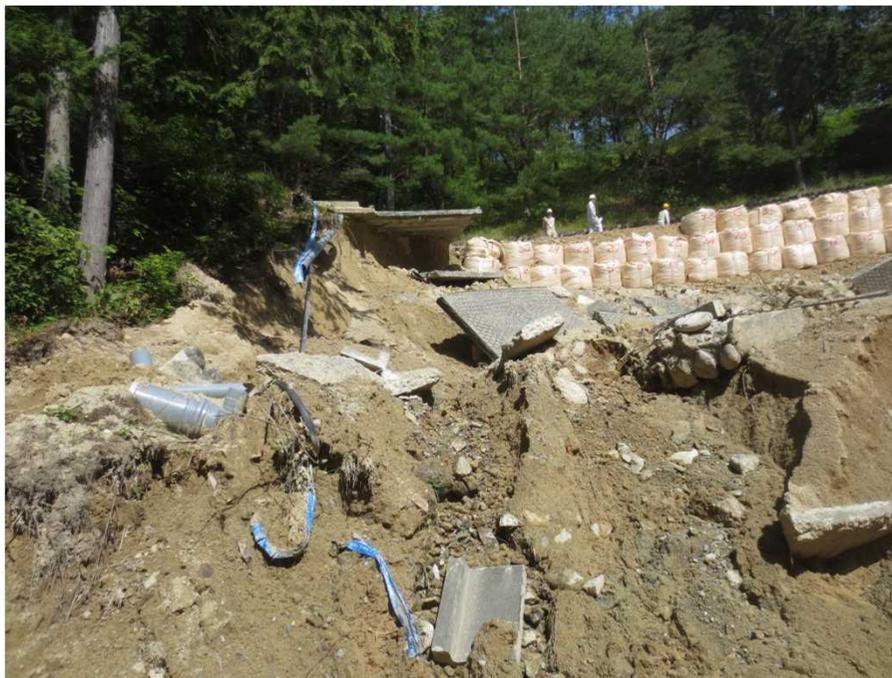
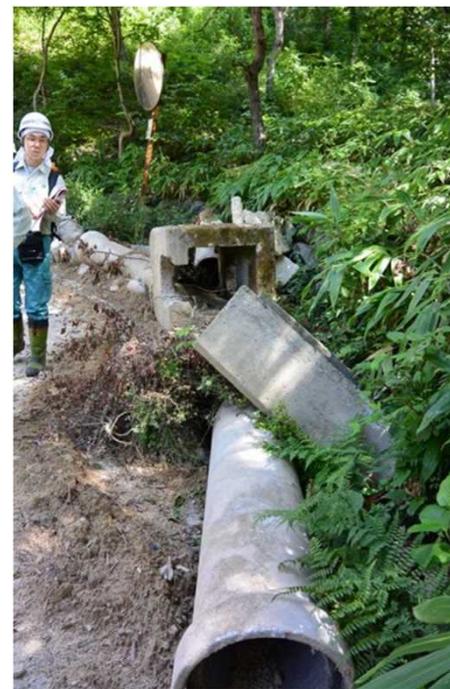
(写真7)盛土の埋設物

盛土に埋設していた排水設備が損傷している。

- ① 浸透水による地盤強度低下を防ぐことが重要である。しかしながら地盤中を浸透してくる地下水を「点の施設」で受けることは不可能であるため、排水施設の配置などを考慮して再構築することが望ましい。
- ② 盛土内部(小段?)の災害前の排水設備の詳細を確認する
- ③ 調査地周辺の道路建設前の旧地形図と比較して地形改変状況を確認する

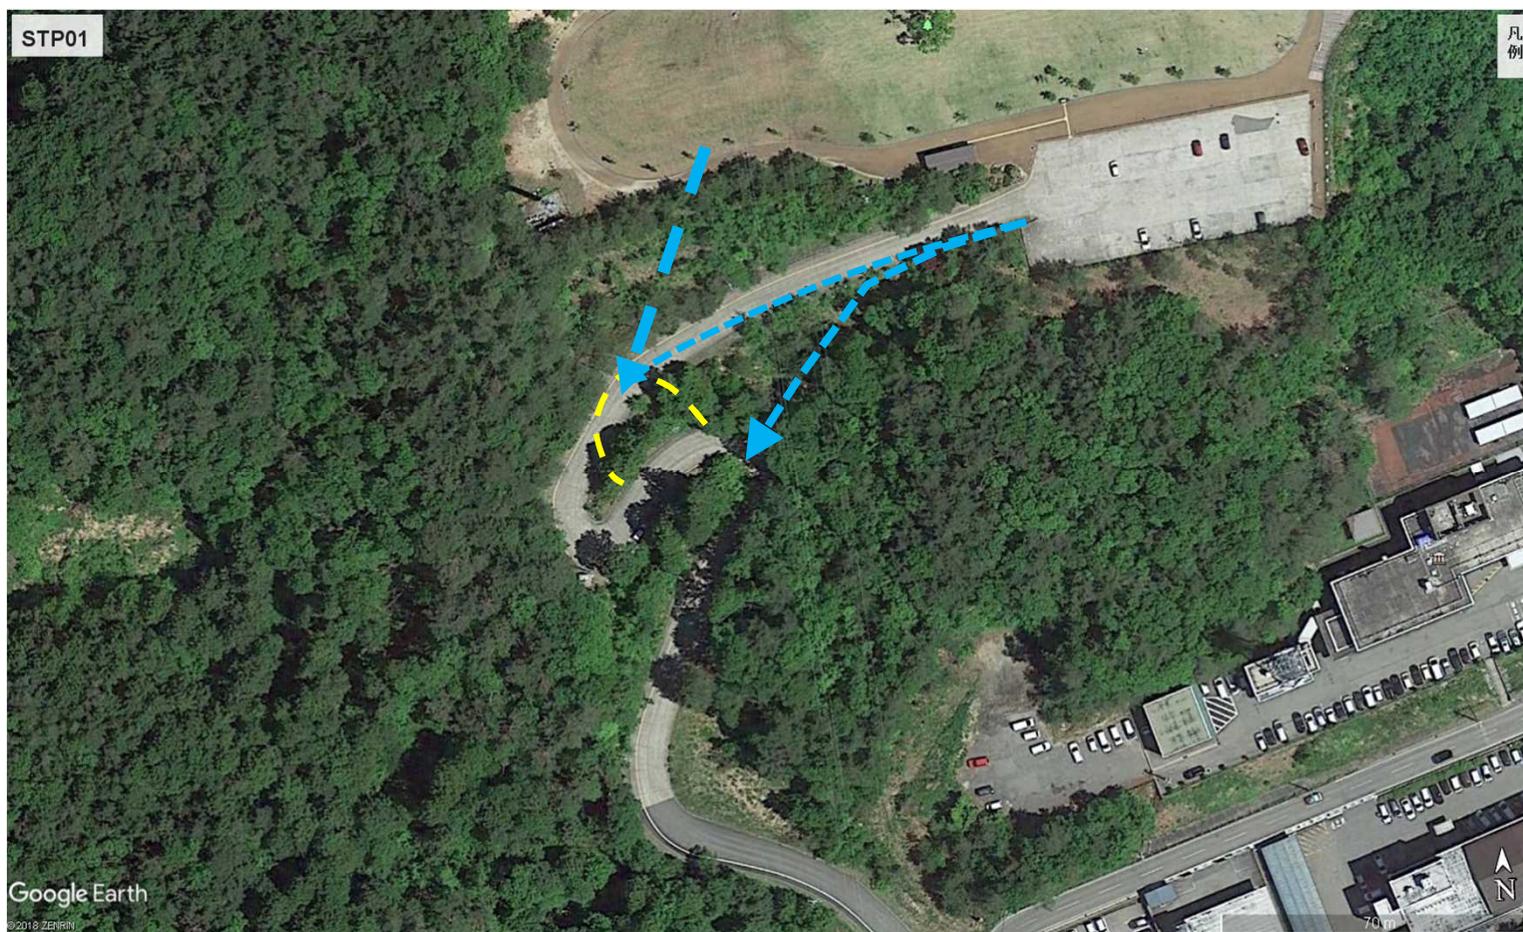
- ①降雨が一気に**表流水**として流入し、盛土埋設の排水設備の排水機能を超え、排水設備を巻き込んで流水が溢れ出た
- ②**浸透水**により、盛土内水位が上昇（過剰水圧）、有効応力の減少に伴い法尻部からも崩壊

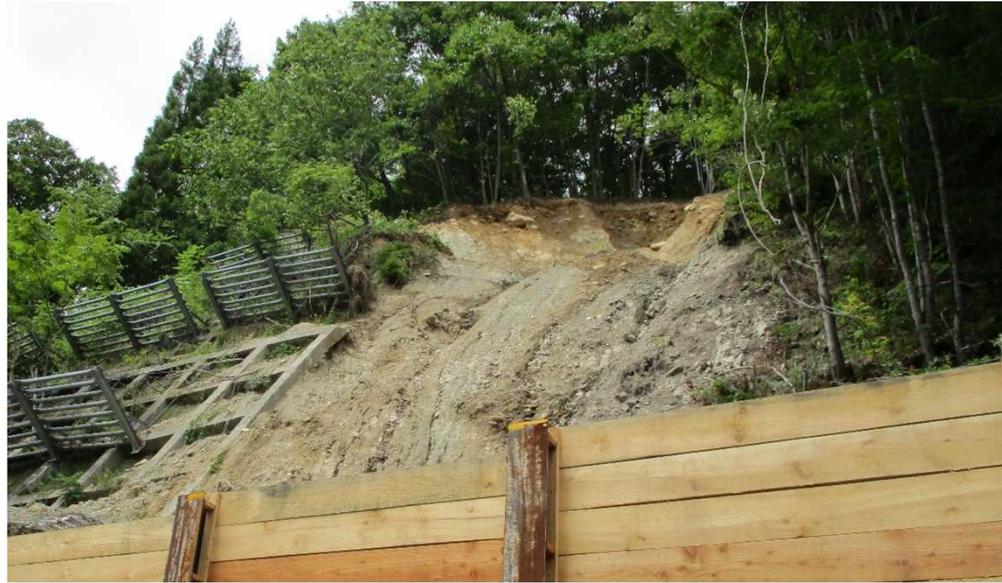
- (1) 合計**700mmの降雨**，崩壊土砂は人が歩くと沈むほどに**高含水比**状態であった。
- (2) 古川清見線構築時に構築された切土法面には，**吹付けのり枠工**が設置されており，その隣の自然斜面を中心として土砂崩壊が発生した。
- (3) 吹付けのり枠工の位置まで**強風化岩盤**が観察できる。この基盤岩の上位には、細粒分を多く含む**崩積土**と考えられる**土砂層**が見受けられる。

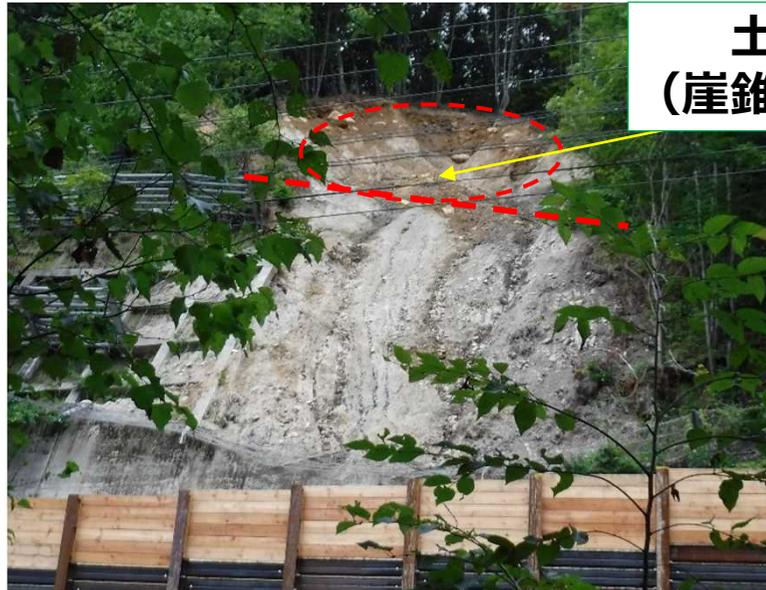
土砂層  
(崖錘堆積物)

土砂層下部と強風化岩盤上部に、**浸透水**によるものと考えられる色調変化帯が観察できる。

崩壊地中腹向かって右側には岩盤中からの湧水及びガリー浸食が推定されることから、**土砂層 (崖錘堆積物)**と**岩盤**との境界付近に**水みち**の存在を伺わせる。

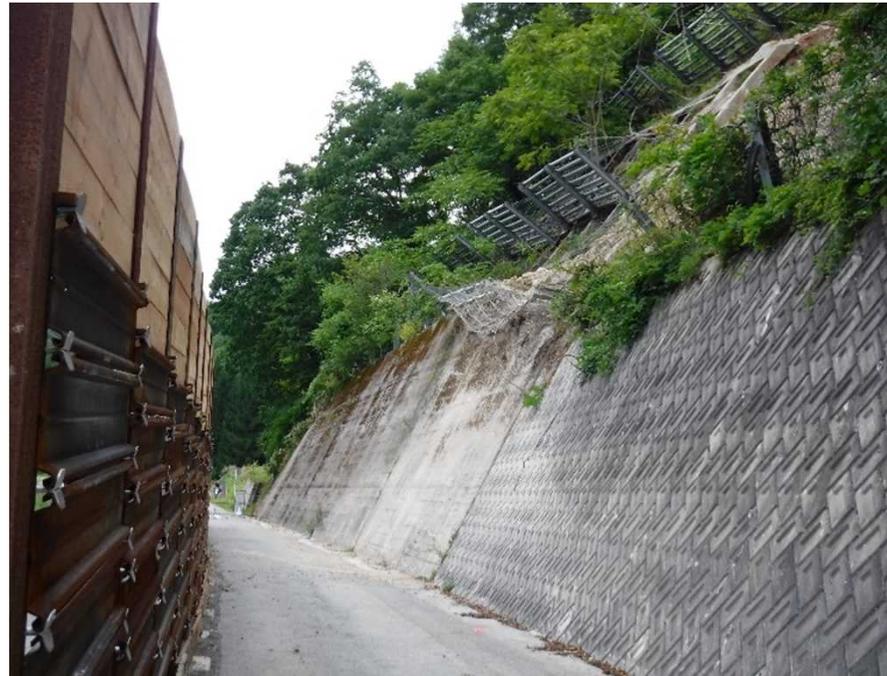
のり面下部のコンクリート擁壁及び練積み擁壁(間知ブロック擁壁)に目立った損傷は認められない。豪雨時の明瞭な排水跡は見られない(間隙水圧上昇の遠因になっている可能性はある)。

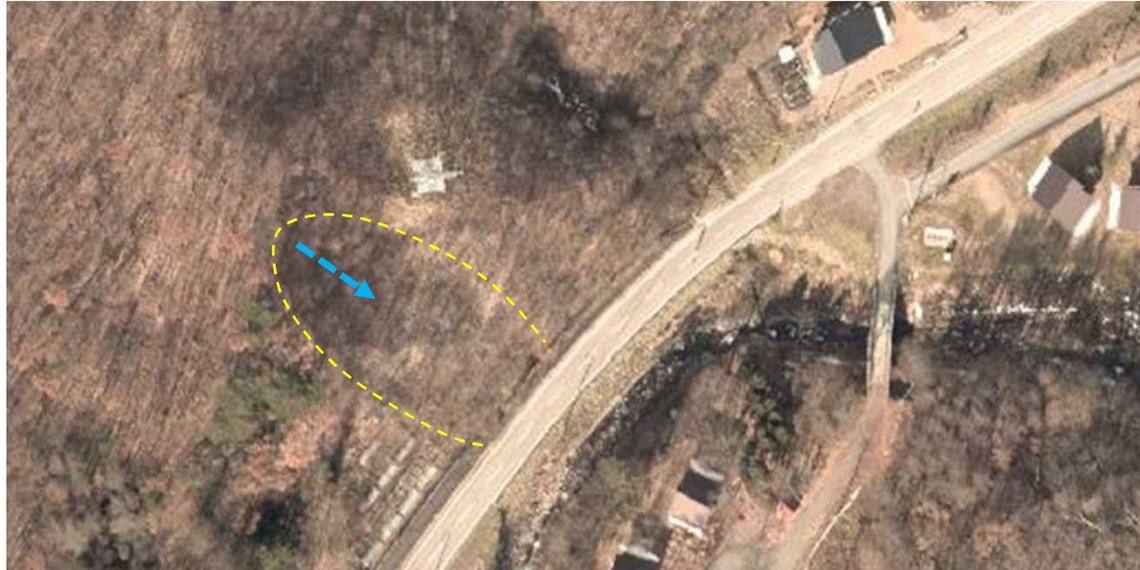
豪雨による浸透水が岩盤と土砂層(崖錘堆積物)境界付近に滞留し、土中水位などが大きな変化を生じ、結果として土砂層の強さを低下させたと考えられる。

- ① 斜面ののり面保護については、切土のり面のみではなく、**自然斜面を含めた全体系での安定を考慮した保護工の設置**が、今後重要である(一部のみを保護したら、保護していないところが弱くなる)。
- ② 現況としては、滑落崖などである程度の降雨等でも現状勾配を維持している。被災箇所での対策としては、崩壊規模を考えると、**不良部分を撤去**した上で現状安全率を維持できるような「**のり面保護工**」を施すことが望ましいと考えられる。ただし、崩壊主因が浸透水であることを考慮すると、湧水箇所などの把握に努め、「のり面保護工」の**湧水点処理**を見当する必要がある。
- ③ 崩壊地直上の尾根部に表層部亀裂などが発生していないか確認する。可能であるなら周辺まで調査することが望ましい。
- ④ 岐阜ポータルでDEMが得られるのでので利用することも効果的である。

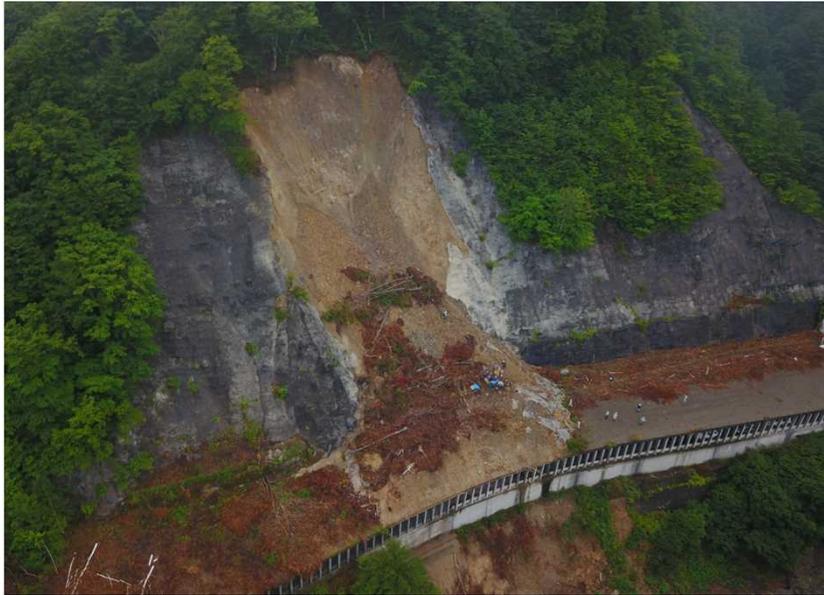
写真-3 崩壊断面の上空からの撮影

- (1) 連続降水量765mm、崩壊時の日降水量331mmの非常に激しい雨が降っていた。
- (2) のり面が吹付ごと崩落し、スノーシェッド上に堆積した(山側で5.5m、湖側で2.5mの土砂が堆積)
- (3) スノーシェッド内にも土が堆積した
- (4) スノーシェッドは崩壊には至らなかったが、損傷は受けている

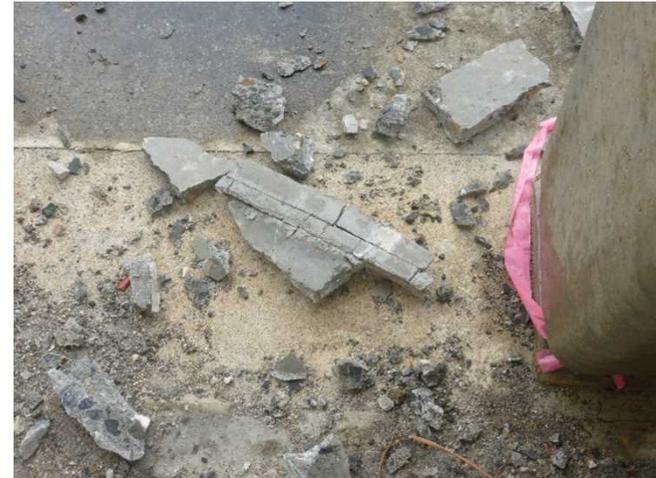
写真-4 スノーシェッドの柱

- ① スノーシェッドに発生したクラックの経過観察(以前よりも進展していた)
- ② 崩壊地周辺の尾根部に表層部に亀裂などが発生していないか、モルタル吹付や擁壁の表面の新たな変状や裏側の空洞の確認をする。
- ③ スノーシェッド背面の排水対策を行った方が望ましい。
- ④ のり面頂上に送電鉄塔等がある場合、森林土壌本来の耐水機能が低下している可能性もあり、鉄塔直下あるいは脚部から雨水が流入することがあるので、送電鉄塔等の地点では留意が必要である。今後、学会としても検討してゆくことが望ましい。

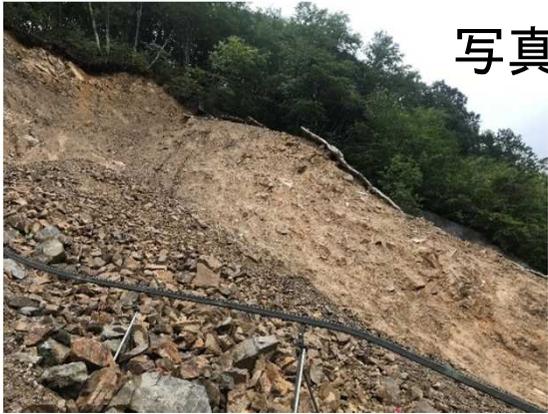
右側は岩盤の構造が見られない

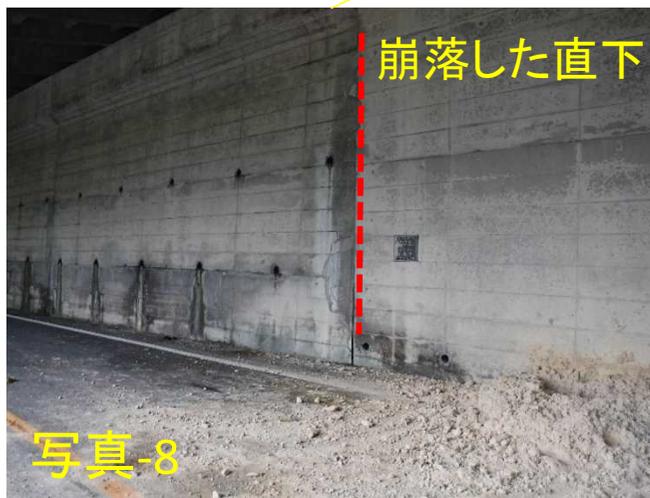
左壁の排水孔2段目に、排水  
跡が確認  
(昭和61年施工)

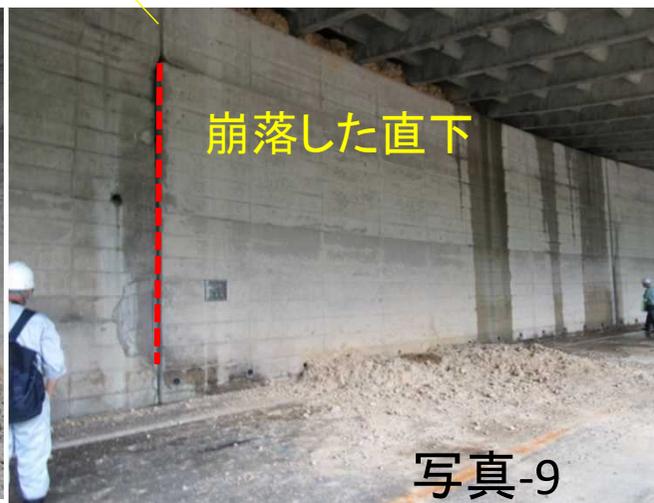
排水跡が確認できず  
(平成7年施工)

- 崩壊したのり面では亀裂に富んだ岩盤面や流れ盤方向の節理が見られ、やや不安定な要素を持つ。
- スノーシェッドの山側の壁の排水状況から、崩壊した部分では、排水が追い付かなかった可能性がある。

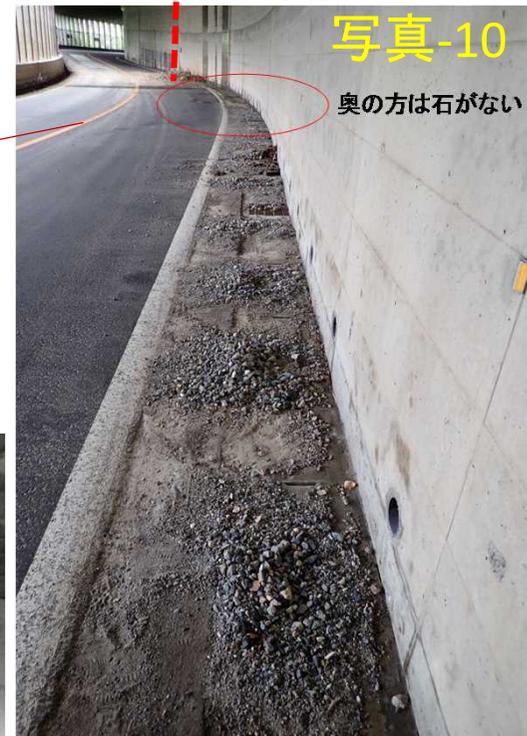
排水された部分は石が  
見られるが、崩落した箇  
所に近づくと石が確認さ  
れない

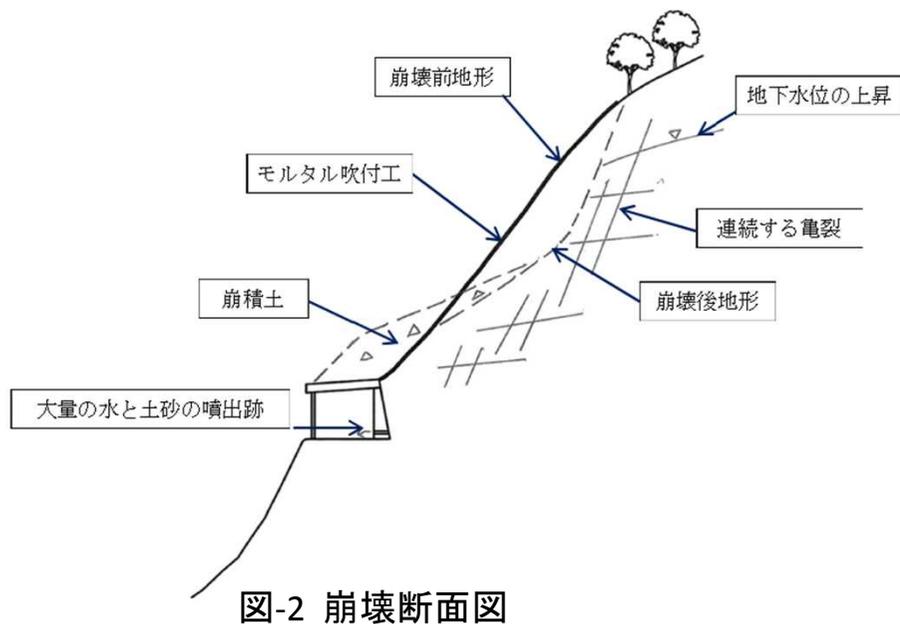
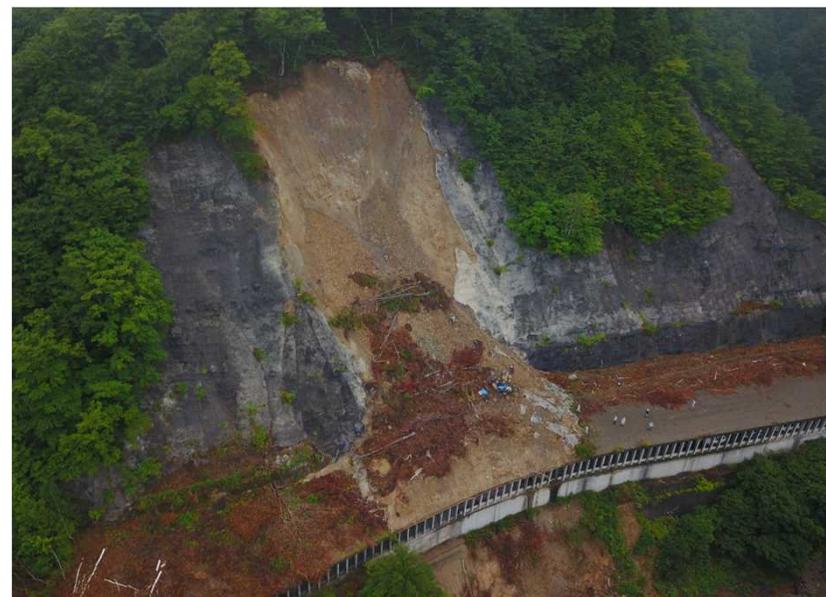
写真-3 崩壊断面の上空からの撮影

- 連続降水量765mm、崩壊時の日降水量331mmの非常に激しい雨が降っていた。
- のり面が吹付ごと崩落し、スノーシェッド上に堆積した(山側で5.5m、湖側で2.5mの土砂が堆積)
- スノーシェッド内にも土が堆積した。
- スノーシェッドは崩壊には至らなかったが、損傷は受けている。

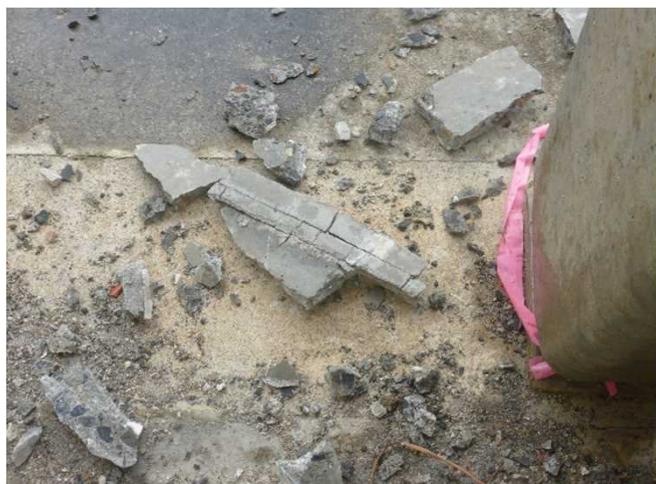
写真-4 スノーシェッドの柱

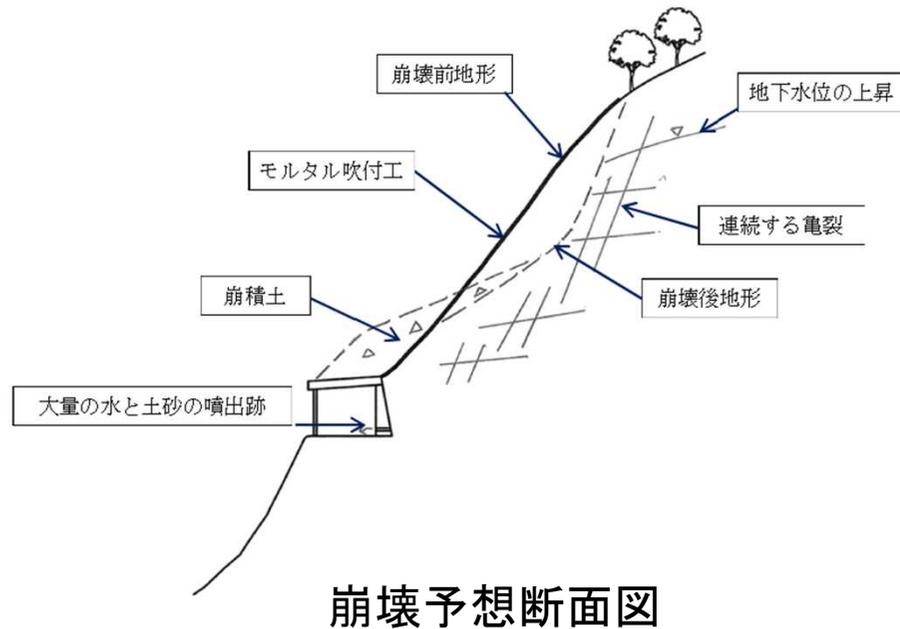
連続雨量765mm、崩壊時の日降水量331mmの異常降水により、局所的な流水が吹き付け工の裏側に流入して、擁壁の排水が追い付かず間隙水圧が上昇し、亀裂の緩み領域が拡大して、風化岩/土砂状部境界～風化岩表層部で下部に滑動して崩壊した。

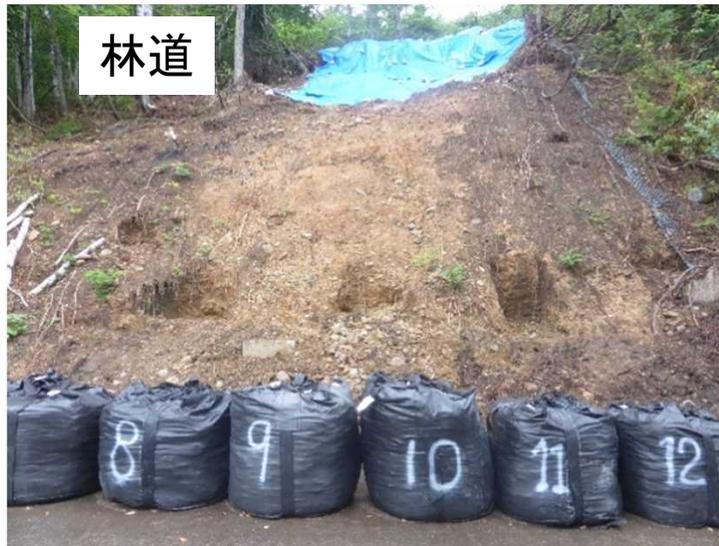
写真-1 崩壊のり面  
(ブルーシートは林道)

- 当時、林道を流下してきた水が溢れ出たとの報告があった。
- コンクリート擁壁や、落石防止柵があったものの、崩壊に伴い破壊した。
- 災害箇所の南側にはこれらの施設がないため、当該部分では、過去に落石があった可能性がある。

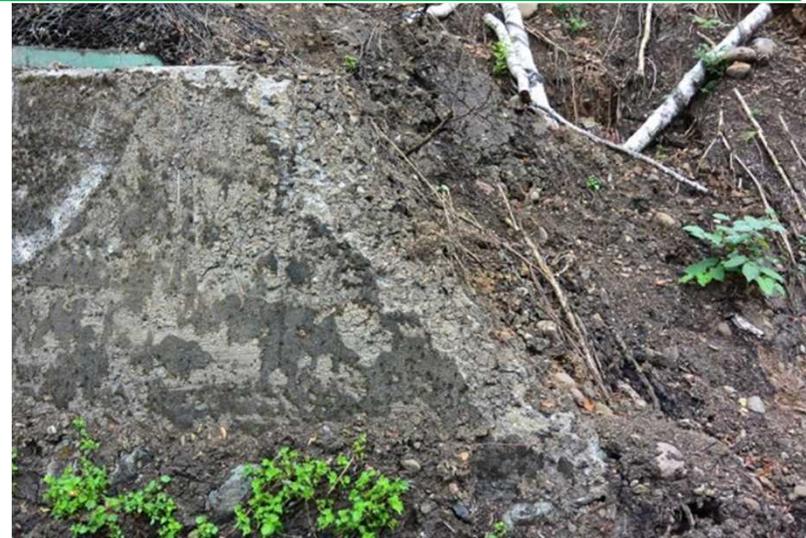
写真-2 崩壊した擁壁の様子

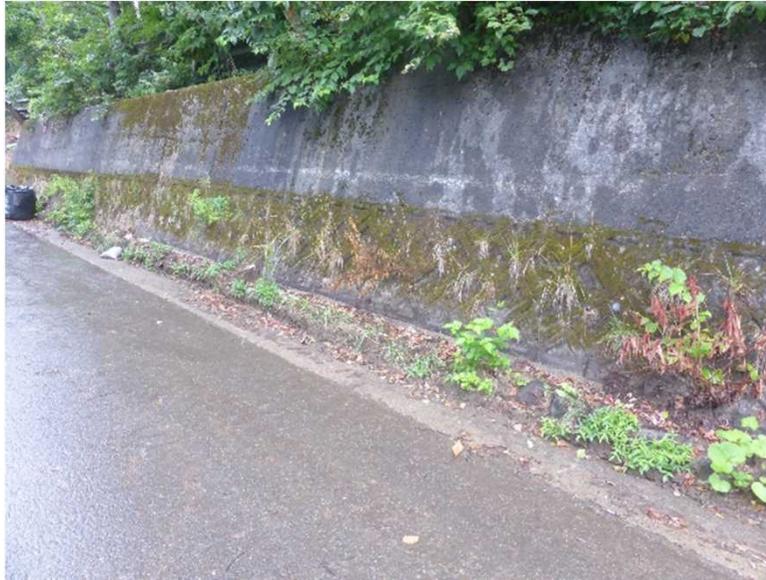
写真-3 崩壊していない擁壁

- ブロック積の上にコンクリート擁壁を設置した構造物であり、苔が多くみられることから、常に斜面は水を保持していたことが予想される
- 崩壊していないコンクリート擁壁にもひび割れを確認。

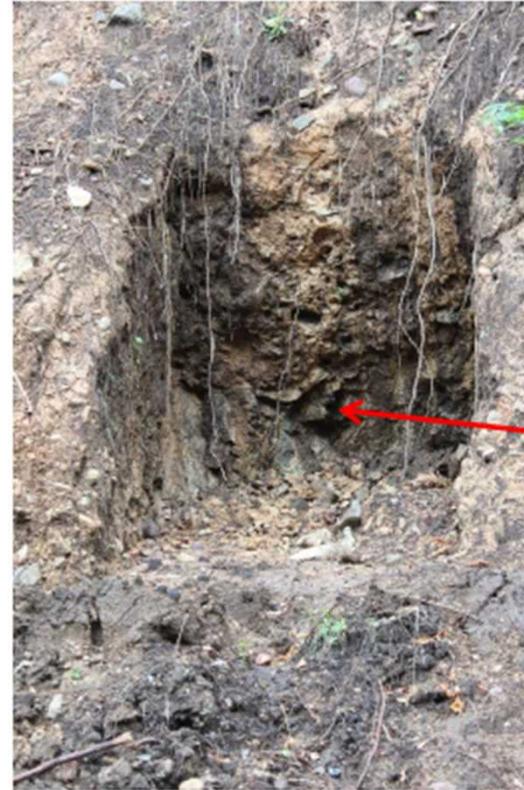
溶岩流の分布？

写真-4 崩壊のり面(接写)

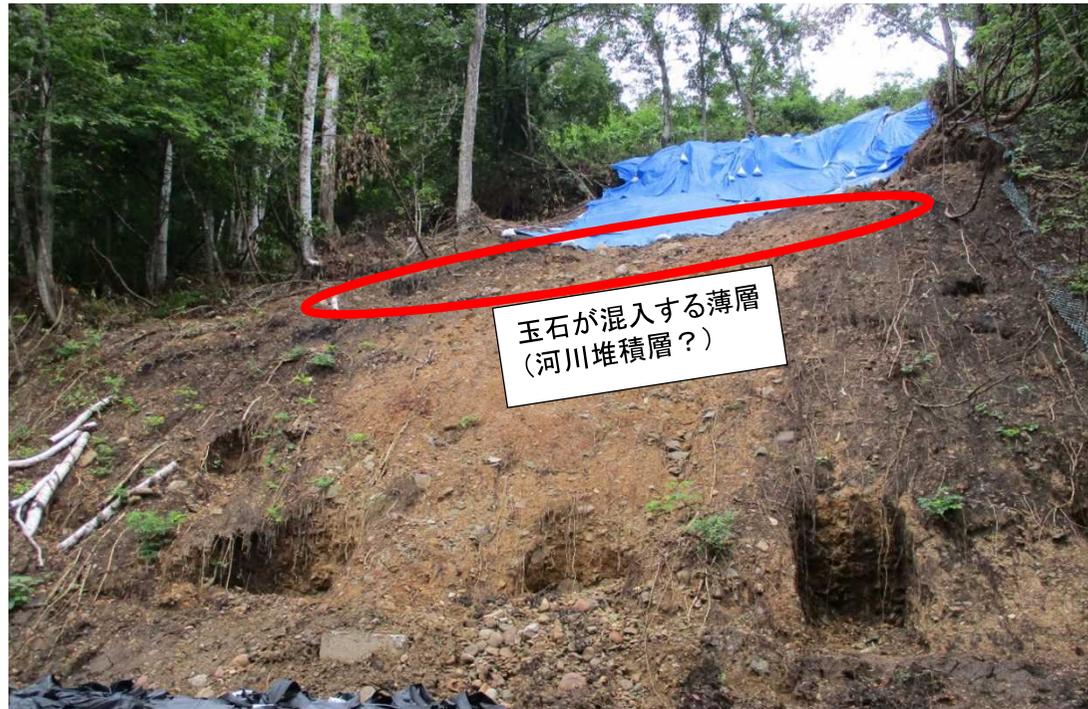
- 水平方向に横長の径100～200mmの玉石を混入する薄層が観察される。河川堆積物かもしれない。
- 表流水であればガリー浸食が発生しているはずであり、浸透水の影響もあると考えられる

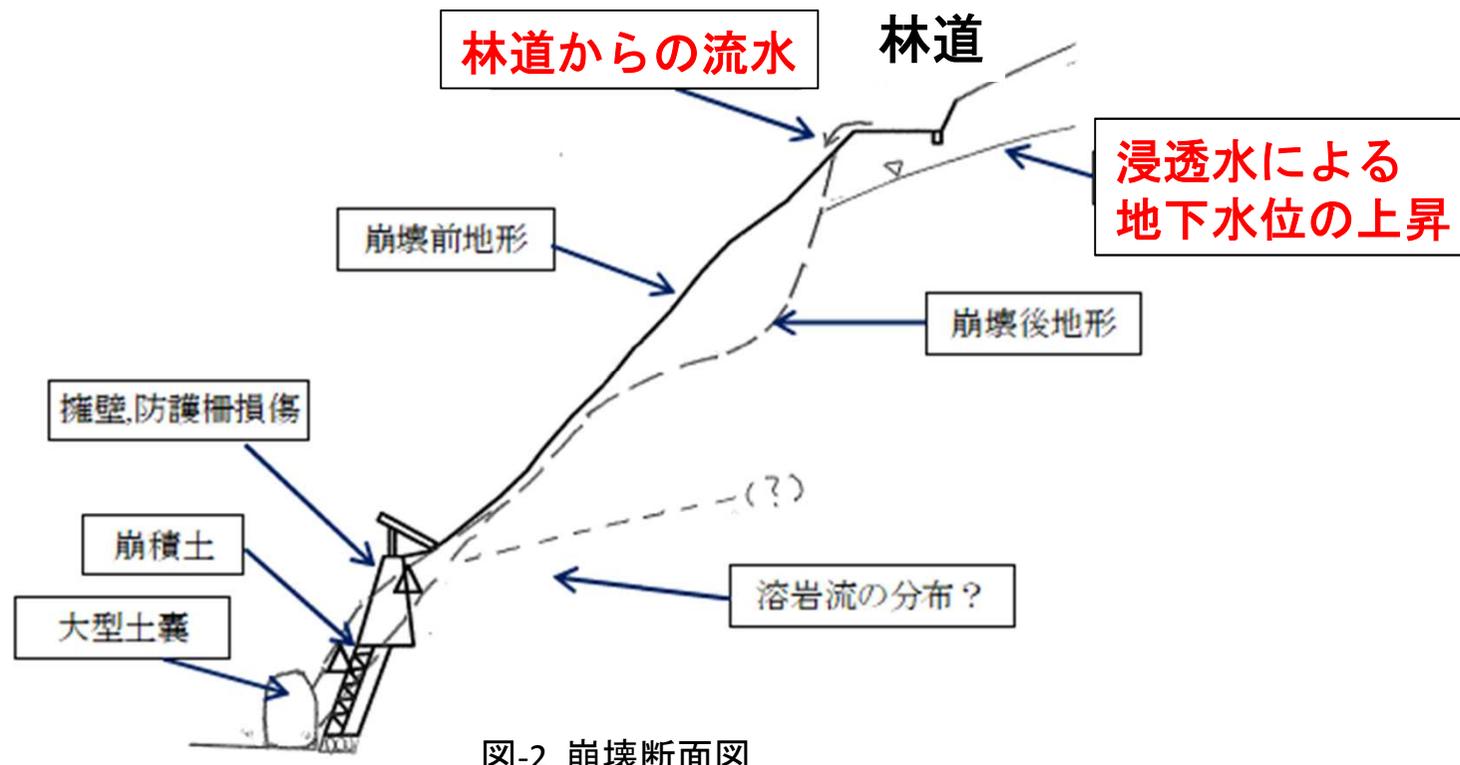
図-2 崩壊断面図

- ①降雨による**浸透水**により、斜面の地下水位が上昇、飽和状態になり、強度が低下したこと、
- ②また、林道を流下してきた水が林道から溢れ出て、**崩壊地に流入**したことにより、崩壊が発生した。

- ① **林道の適切な維持管理**—排水溝が詰まったり、轍がガリ—浸食を助長して降雨特に水路となって、林道の法面や下部斜面の崩壊の要因となるケースが間々ある。
- ② 作業道であれば排水設備がないこともあるが、簡易な排水設備のある作業道は崩壊を免れた事例もある。**林道、作業道の排水設備の確認**，さらに排水設備の維持管理も必要。例えば横断排水路の代わりに「洗越し」を設けるなど、地盤だけを用いた措置も必要
- ③ 通常の道路に近接する斜面だけでなく、**斜面背後の管理が異なる路網(林道や作業道)も含めた全体系**について、今後どう点検(防災点検)してゆくべきか、学会としても取り組んでいくべき。
