平成30年度岐阜県内豪雨災害調査団

<下呂土木管内>

調査日：平成30年8月27日(月)

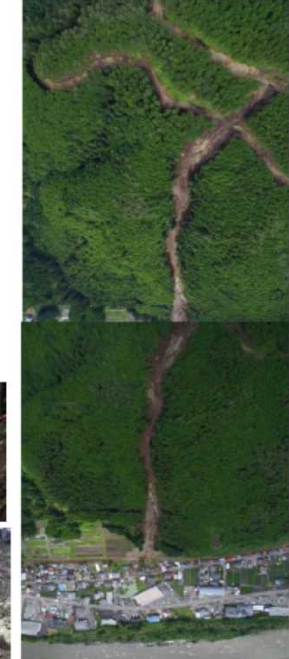
最上流部山腹崩壊

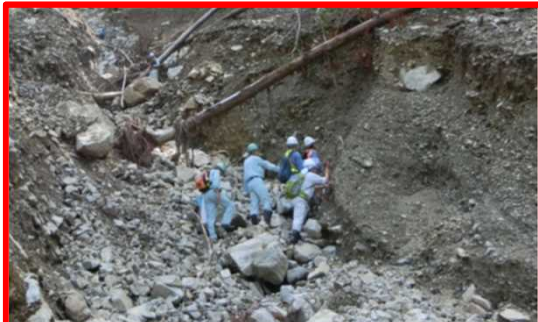
溪床に堆積した礫・侵食状況

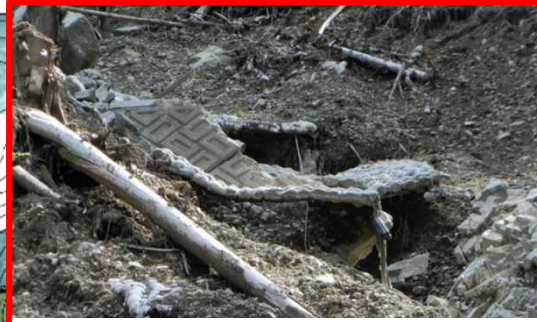
コンクリート片 (H29治山工事)

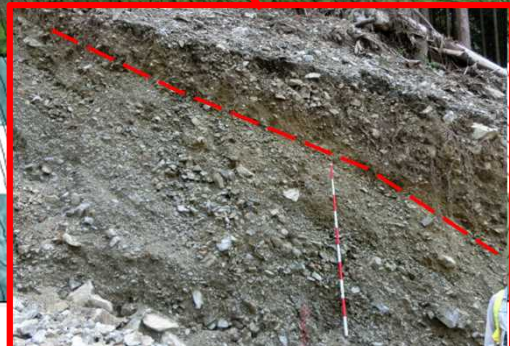
崖錐堆積物と思われる層

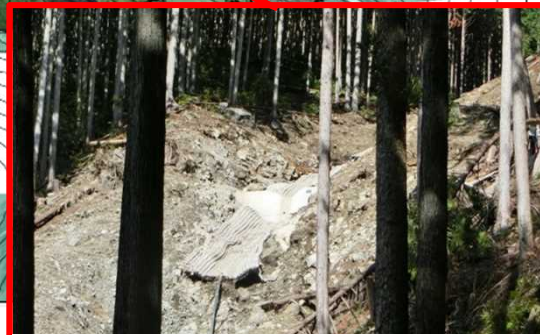
遷急線付近は谷幅が狭い

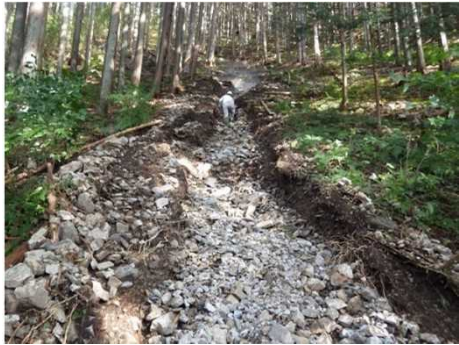
災害直後

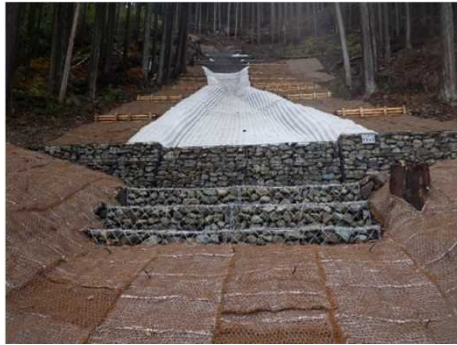
復旧後の治山施設

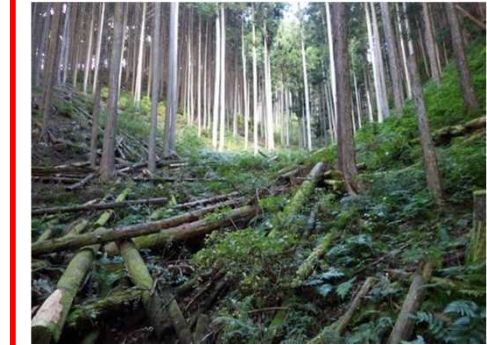
遷急線上流域の溪床は安定

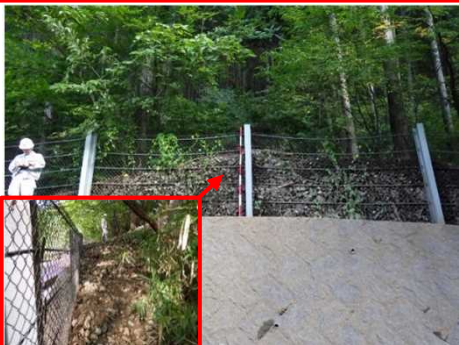
土砂は落石防護柵で捕捉

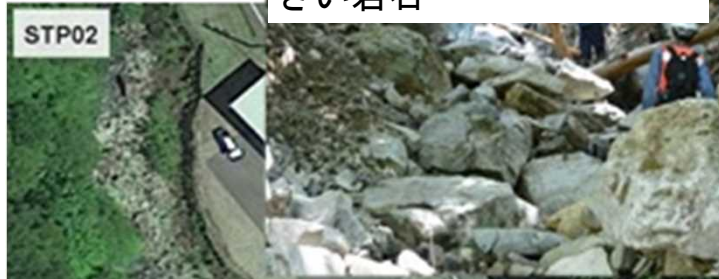
土石流先端には比較的大きい岩石

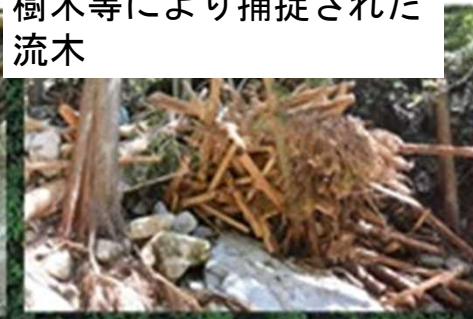
樹木等により捕捉された流木

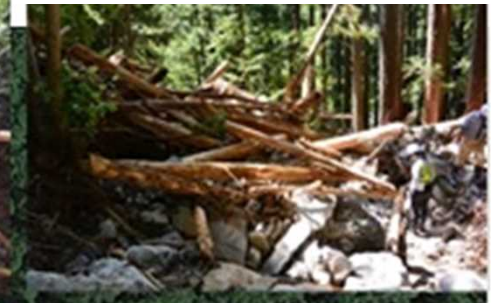
樹木等により捕捉された流木

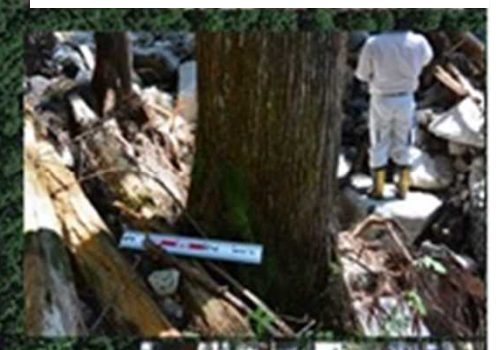
間伐等により樹木管理がされている

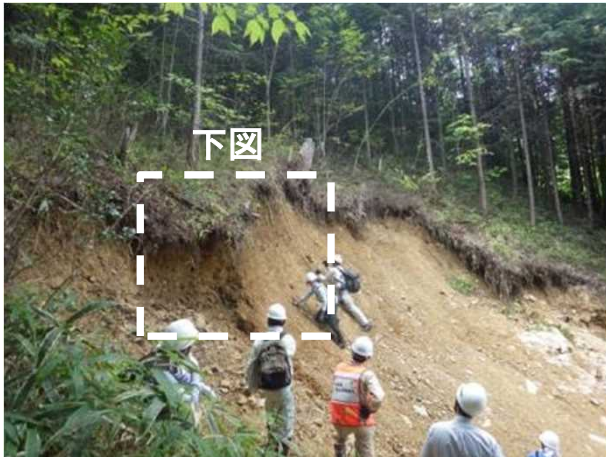
切土のり面の上方の自然斜面を崩壊発生源とする土砂流出が発生した。

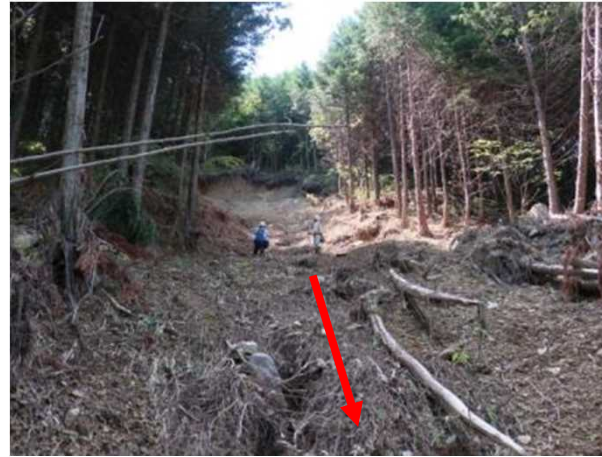
崩壊土砂は尾根沿いに流下している

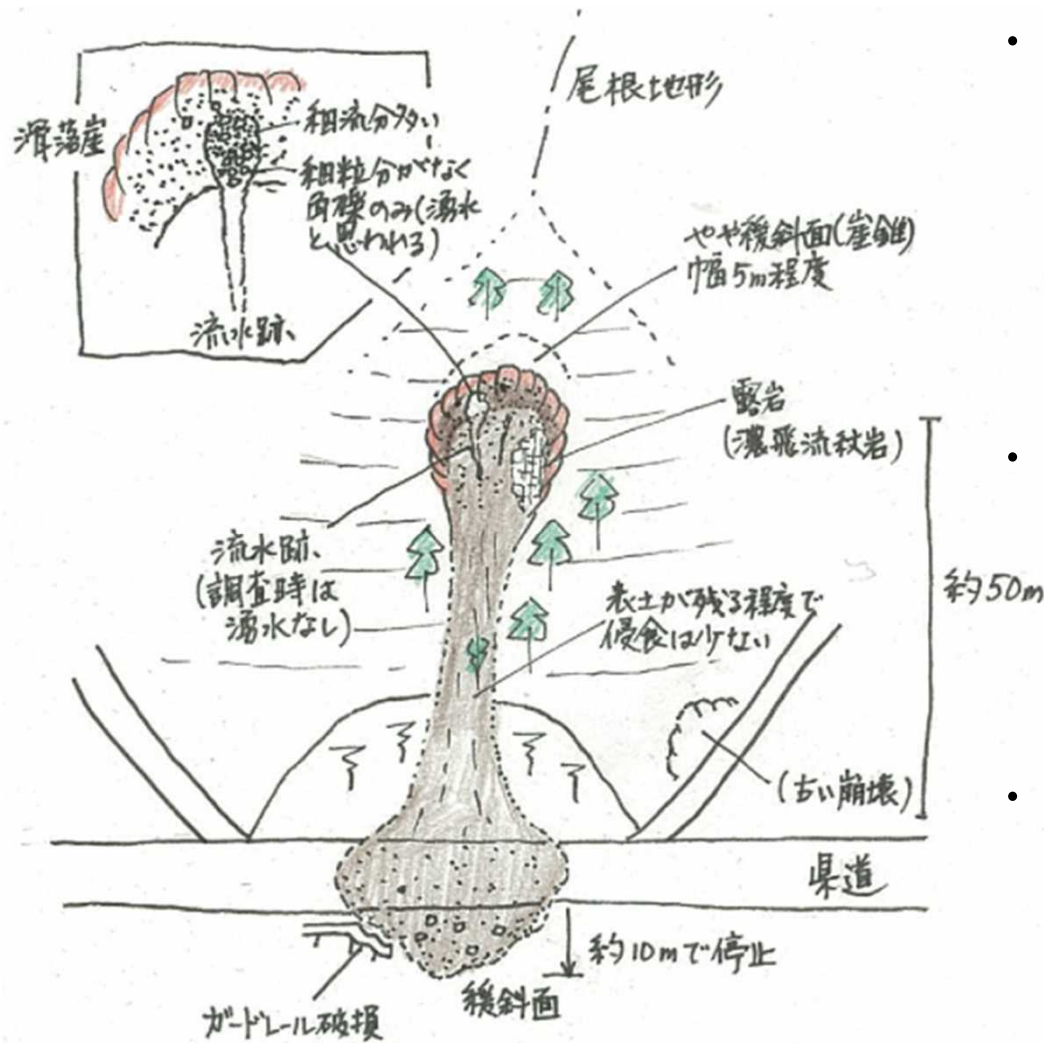
- 崩壊発生源付近は尾根地形ではなく平行型斜面である。よって、崩壊の主要因は地形により集水されたのではなく、**高強度の降雨**だと考えられる。
- 崩壊発生源の直上部（5m程度）はやや緩斜面であり、**斜面に崖錐堆積物**が分布していたと考えられる。
- 通常は湧水の無い斜面であり、**高強度の降雨**によって基盤岩と崖錐堆積物の境界付近の地下水位が上昇し、崩壊を引き起こしたと考えられる。

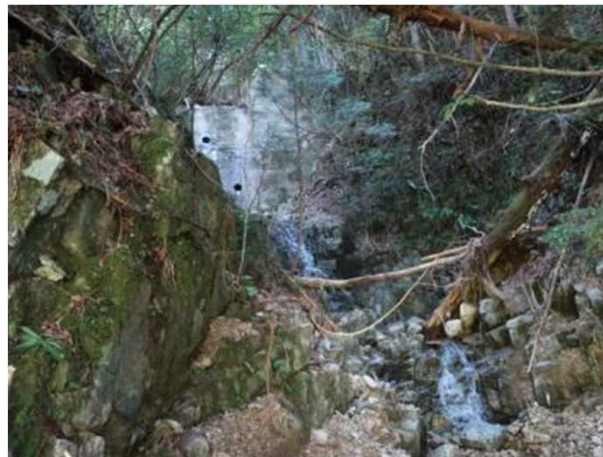
地点A-1：治山堰堤の下流

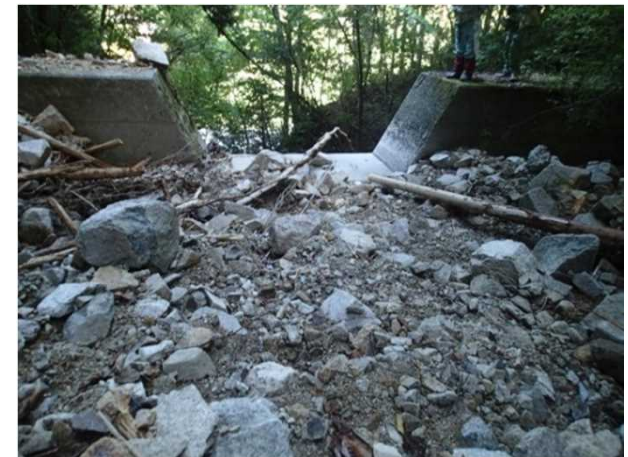
地点A-1：治山堰堤の上流
(概ね岩盤が露出)

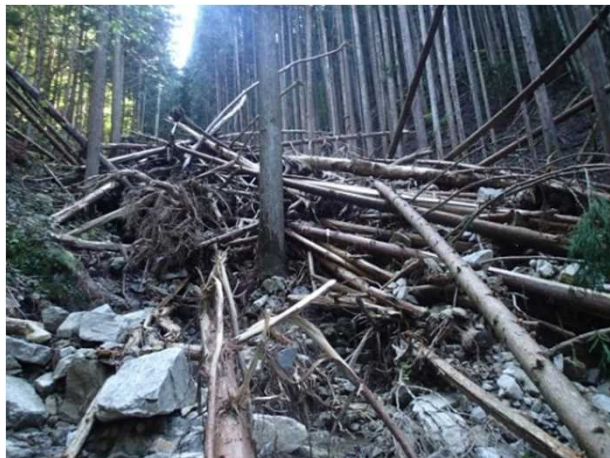
地点A-2：立木で捕えられた河床部の流木だまり

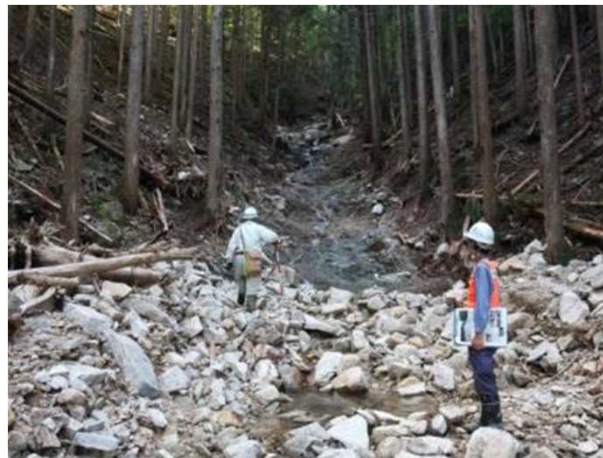
地点A-3：流木だまりの上方(岩盤が露出)

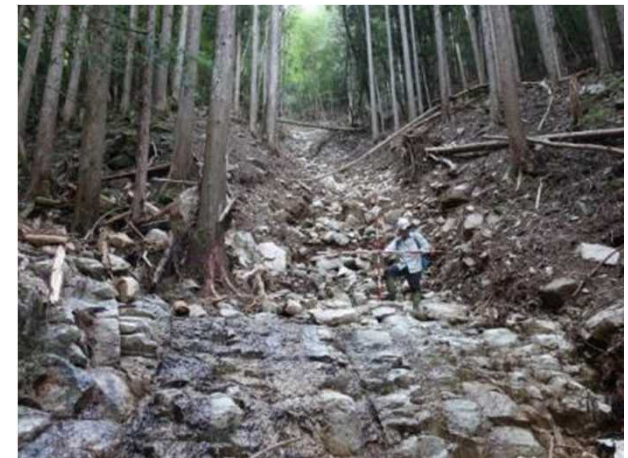
地点A-4：左岸斜面(谷)に土砂流出発生源有り

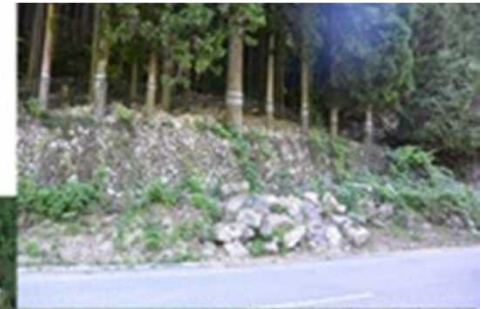
土石流先端の礫群

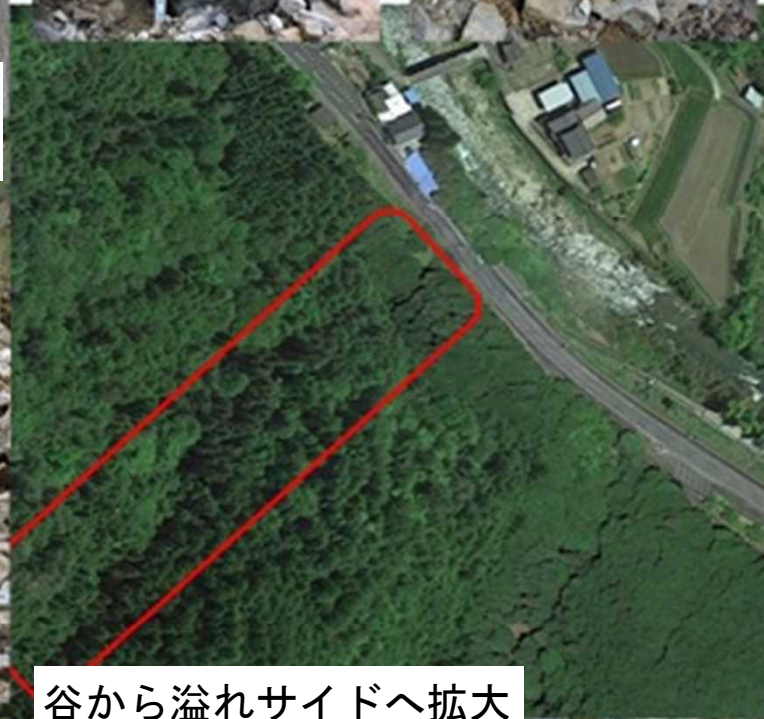
谷から溢れサイドへ拡大
