郡上土木管内現場視察 報告書

平成30年11月7日

平成30年度岐阜豪雨災害調査団

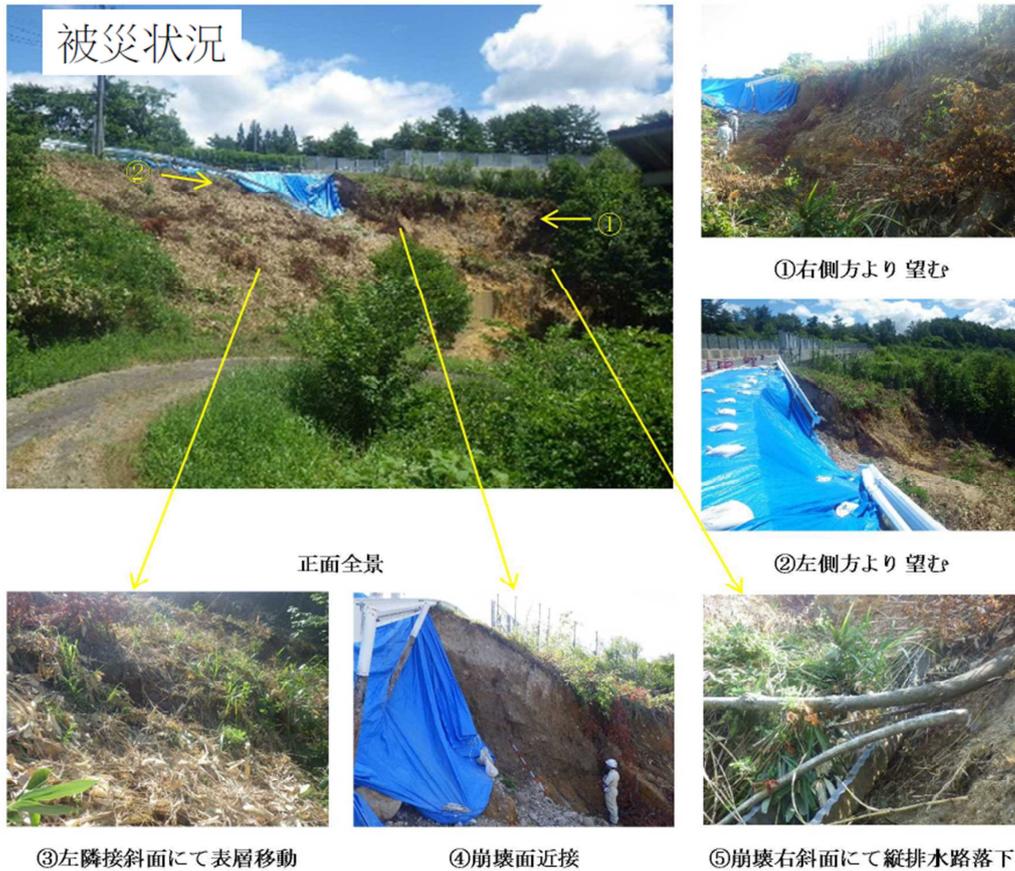
図 2.3 被害状況

調査地における崩壊の誘因は、豪雨による大量の表流水が板橋橋を流れて、盛土面を流下し、盛土表部を劣化させたものと考えられる。図 2.5 中の範囲①では、集水樹があったが、この範囲のみ L 型側溝がなく、大量の雨水が側溝のない道路傾斜から盛土法面に流れ崩壊したものと考えられる。図 2.5 中の範囲②で、①からの流下水に加えて集水樹 B 手前にて排水溝が閉塞、オーバーフローによる盛土内部への雨水浸透が生じていたことも影響している。図 2.5 中の範囲③では、ほとんどは範囲①に流れ込んだと考えられるが、その下方に位置する範囲③にも少なからず流入した。

路面表流水の盛土内への流入を防ぐことが重要であり、道路際における L 型側溝やアスカーブ等の設置と、その高さ（推定水量）を考慮する。新旧盛土境の排水施設は、雨水等が集まりやすく構造上の弱点になるほか、場合によっては雨水浸透を助長させることも考えられる。よって、対策としては、盛土下部の排水や法面保護工の設置およびのり尻工の強度増加対策などの必要性を考慮する。

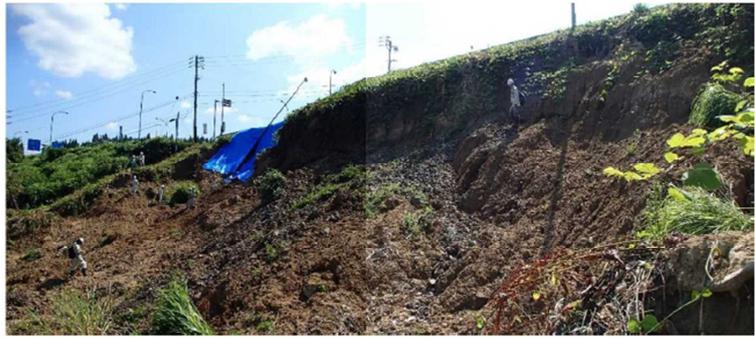
写真-3 崩壊地頭部滑落崖

図2.7から、崩壊は盛土法面において発生していることが確認でき、崩壊頭部は法面頂部に相当し、幅40m程度に渡り高さ3～5m程度の明瞭な滑落崖を形成している。また、崩壊土砂はかなり広範囲に拡散・流動している。図2.8から、路面の状況として、本崩壊頭部滑落崖以奥のアスファルト面に亀裂が発生しており、その方向は、ほぼ滑落崖と平行に連続性良く走っている。また、亀裂の発生区間は、本崩壊区間におおむね整合する。開口幅は総じて数mm程度であった。同様に、対象区域より山地側の道路にも浸透水による、舗装面亀裂が認められ、山地からの地下水浸透方向が伺い知れる。湧水(流水)痕の状況滑落崖裾部からやや下あたりにおいて、数か所にて湧水または流水の痕跡を観察することができた。いずれも赤褐色に酸化しており、鉄分を多量に含有しているものと想定される。

本崩壊は、湧水ならびに流水の痕跡が認められること、また崩壊土砂の状態ならびに流動状況より、本崩壊区間に多量の浅層地下水が供給されたことにより間隙水圧が上昇した。または含水過多となり法面が不安定化し発生したものと想定される。

調査地の被災原因は、豪雨による盛土法面の表流水や、背後地盤からの浸透水による盛土の安定が失われ被災した。調査地の復旧法としては、雨水・浸透水の侵入防止や排水対策を講じることが重要である。また、盛土腰積み壁などの「法尻保護対策」も有効と考えられる。調査地周辺では、同様な地形・地質特性が見受けられるため、同様な施設に対する点検等も必要である。

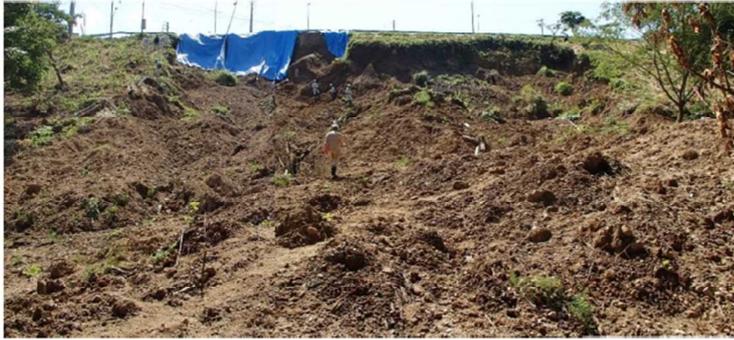
写真-1 崩壊地全景

本崩壊区間は法尻に擁壁が設置されていない区間と一致する。これより、道路を流下した多量の表流水に法尻が洗掘された可能性も考えられ、これも当該法面を不安定化させた一要因として挙げられる。

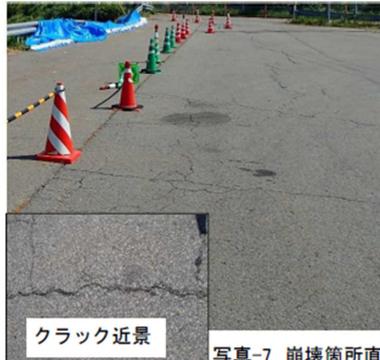
写真-7 崩壊箇所直上のアスファルト面に見られる亀裂

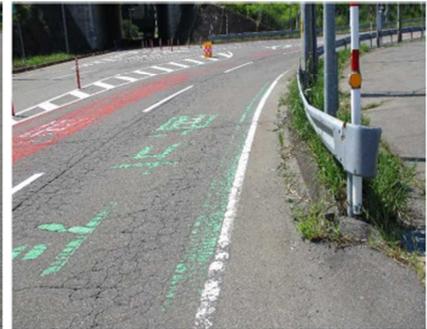
写真-8 崩壊箇所背後の県道アスファルト面に見られる亀裂

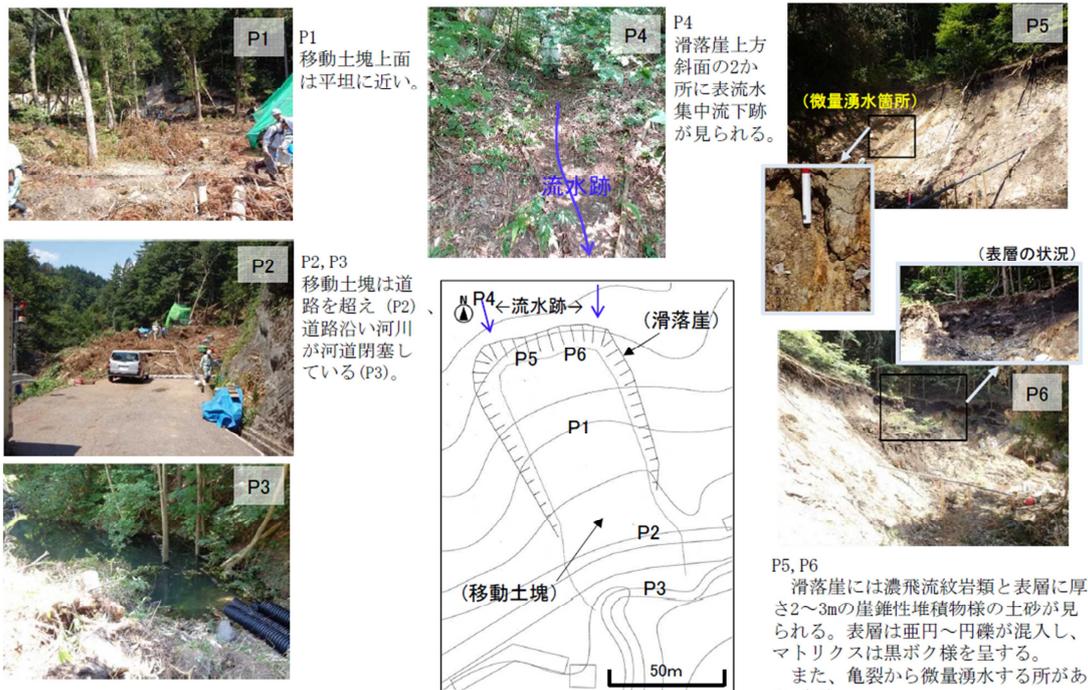
図 2.11 被害状況

図 2.11 に被害状況を示す。図 2.11 に示す通り、移動土塊上面は平らに近く、移動土塊は道路を超え、道路沿い河川が河道閉塞している。滑落崖上方斜面に表流水集中流下跡が見られた。なお滑落崖には濃飛流紋岩類と表層に厚さ 2~3m の崖錐性堆積物の土砂が見られる。

素因は、当該地が古い移動地形で、斜面下方に低角度で堆積する崖錐性堆積物が存在するとともに、これに2方向から表流水が集中流下する地形状況にあったためと推察され、誘因としては、変状発生の7月6日前後には、観測史上上位の雨量が記録されたためと推察される。特に7月4日～6日の累積雨量の多さが崖錐性堆積物に変状を発生させた誘因と考えられる。

すべり面がかなり低角度であるため、慎重な対策工法選定が望まれる。また被災地は、崩壊範囲が奥に長い長方形の形状を示しており、崩壊側面の安定についても考慮すべきであると考えられる。今回のすべり面は道路高付近にあると推定するが、当該斜面が古い移動地形を呈することから、より深いすべり面の有無に留意が必要である。崩壊滑落崖に観察される基盤岩類は、かなり風化した岩類であり軟質化しているため、対策工の検討には単純に力学的な短所だけでなく、基盤岩類の強度低下を来す「表流水」、「浸透水」、「融雪水」などにも配慮が必要と考えられる。

また、滑落崖の上方2方向に表流水集中流下箇所が存在するため、被災地内に流入する表流水の処理法についても検討する必要がある。

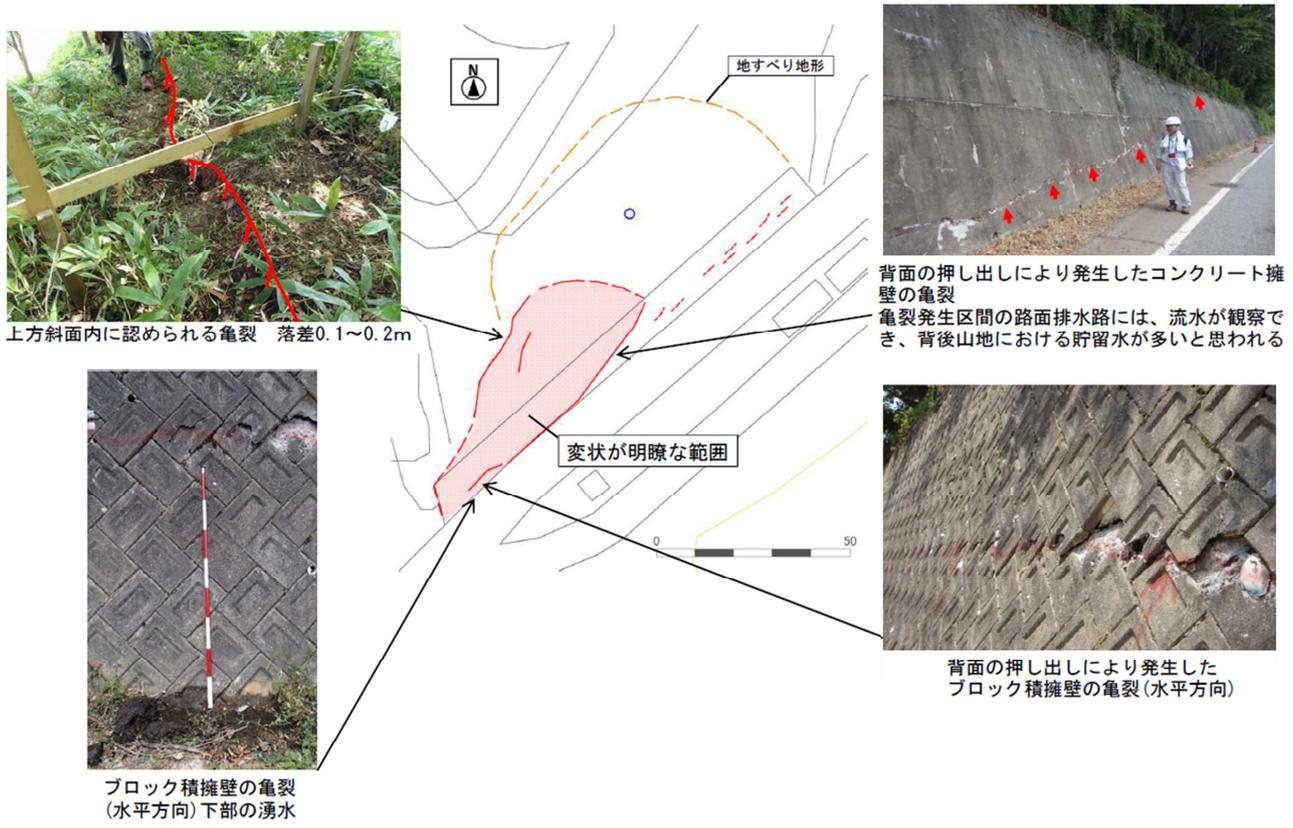
図 2.13 被害状況 南側法面

図2.13に南側法面の、図2.14に北側法面の被災状況を示す。南側法面では、ブロック積擁壁の背面からの押し出しによる変位が確認される。また、上方斜面内には亀裂が確認される。これは、法面崩壊による変位と考えられる。北側法面では、明瞭な変位が確認される範囲よりも東側でもコンクリート擁壁内に亀裂を多数確認できる。また、東側のコンクリート擁壁とブロック積擁壁の境界付近でも亀裂を確認でき、上方斜面内には孔内傾斜計観測孔が確認されることから、斜面内に地すべりが位置していると予測される。

傾斜量図では、今回変位が確認された範囲およびその東側では地すべり地形が判読される。この地すべり地形の東端は亀裂の確認されたコンクリート擁壁の東端部とほぼ一致するため、コンクリート背面の斜面には地すべりが位置していると判断される。今回、明瞭な変位が確認された区間は、地すべりの西側側部が小規模ブロック化し、豪雨時に斜面内の間隙水圧が上昇したことにより滑動したと考えられる。

今回、明瞭な変位が確認された範囲は地すべり西側の側部が小規模ブロック化して滑動した範囲と考えられ、変位が明瞭な範囲よりも東側のコンクリート擁壁にも亀裂が多数確認される。当区間では、調査時点においても湧水が確認されていることから、地盤内部の浸透水について検討し、排水処理等の対策を講じることが望ましい。今後、復旧に関して、土塊のすべり力を低減し、土中水の排水を促進することが望ましい。

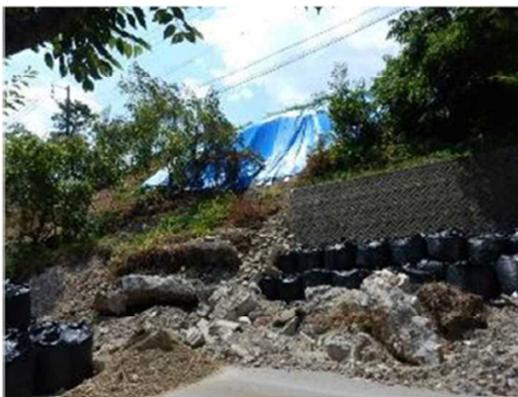
図 2.16 および図 2.17 に被害の様子を示す。北側法面の崩壊頭部は法面頂部に位置し、下部の擁壁を損壊・転倒させて、その上に崩壊土砂が載る。崩壊地を構成する地層は段丘堆積物であり、崩壊跡地からは砂層、礫層、シルト層が確認された。斜面崩壊箇所の南側では、法肩に幅 40m の滑落崖が出現したが崩壊には至っていない。法面下部にはブロック積擁壁、及び井桁擁壁が施工されており、ブロック積擁壁にははらみ出しが認められた。

崩壊箇所は段丘崖に位置しており、地盤は透水性の高い砂層や礫層で構成される。また、段丘面上は水田等に利用されており、水田周辺から地下水が涵養されていると考えられる。崩壊の誘因は、著しい豪雨によって地下水が涵養されて間隙水圧が上昇したことが考えられる。なお、法面の崩壊箇所はブロック積擁壁が施工されている。高透水地盤に加えて、異常な豪雨により地下水の排出が追いつかず、間隙水圧の上昇を許してしまった可能性が考えられる。

写真1 崩壊状況
ブロック積擁壁が損壊

調査地では、土砂層を主体とした段丘崖で、背後地盤も透水性が良いことが崩壊の一因である。このため、復旧では雨水・浸透水を適切に排水できる対策を講じることが必要である。また、既存斜面が崩壊等によって緩められているため、すべり力を低減することも踏まえ、安定勾配での切土を考慮すべきと考えられる。

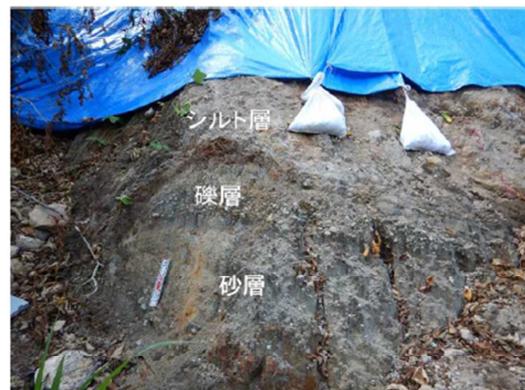
写真3 崩壊地を構成する地層

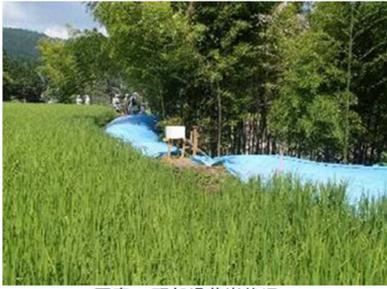
写真4 頭部滑落崖状況
法面直下に滑落崖が存在し、伸縮計が設置されている
背面は水田となっている

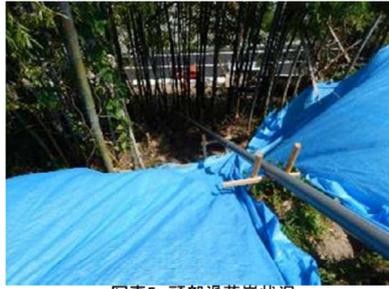
写真5 頭部滑落崖状況
写真4伸縮計の設置状況

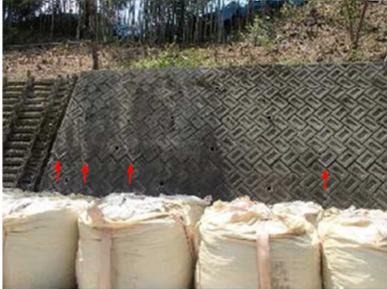
写真6 擁壁のはらみ出し
滑落崖下部の擁壁にはらみ出し等の変状が
認められた

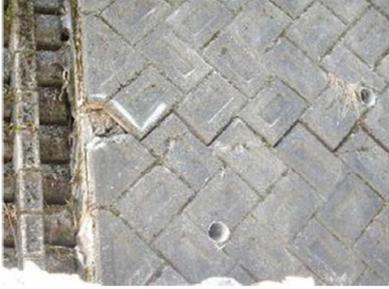
写真7 擁壁のはらみ出し
写真6の拡大状況

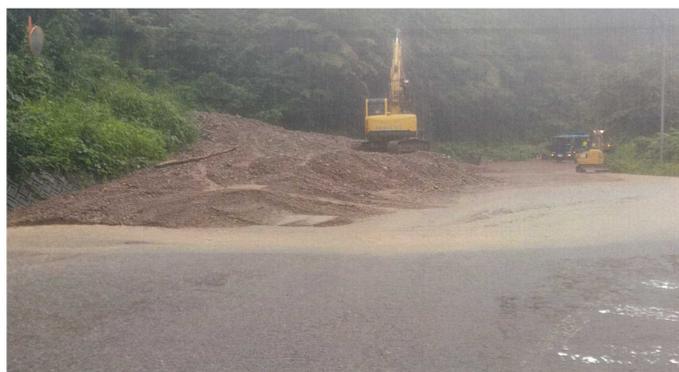
図2.19 発生時の状況

図2.19に発生時の様子を、図2.20および図2.21に調査時の状況を示す。溪流の殆どの区間が溪床勾配15°以上の土石流発生区間に該当する可能性があり、周辺地盤が破碎された堆積岩類や風化に弱い火山岩類であることから、過去にも小規模な斜面崩壊が発生し崩土を支谷に供給していたと想定される。このような河谷特性を有する調査地で、記録的な豪雨が作用し、溪床部の写真からも伺えるように谷底堆積土砂層の浸食・流出と、一部小規模な斜面崩壊土砂が国道に流出したと考えられる。このことから、今後の山地崩壊による土砂流出も考えられる。

調査地の山地特性として、小規模な斜面崩壊発生や溪床土砂の流出が考えられるため、広範囲な対策を講じるには情報不足といえる。よって、緊急的な対応として、現道部への土砂流出防止対策が必要となると考えられる。また、災害を防止するためにも、現溪床部の土砂堆積状況を把握しておく必要がある。

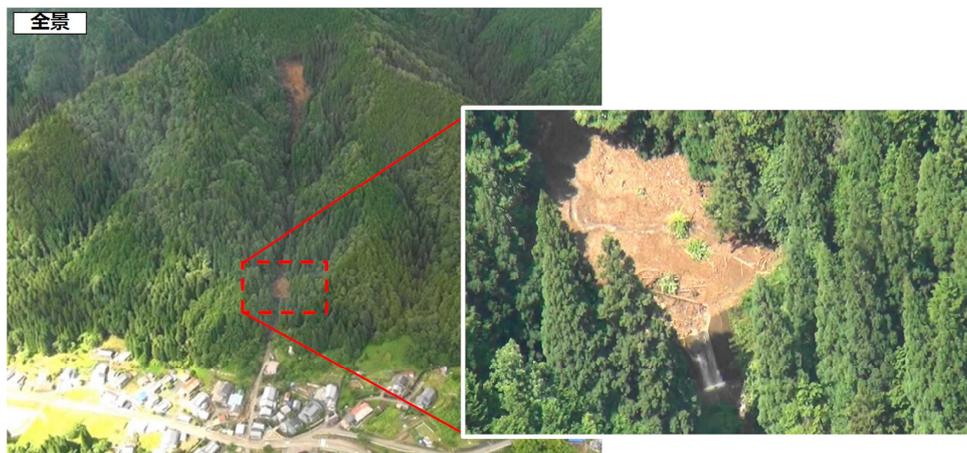
図 2.23 被害状況

図 2.23 に崩壊状況を示す。大規模な土石流が発生したが、砂防堰堤が整備されており土砂及び流木を捕捉し、下流地区への被害を未然に防止し効果を発揮した。

八幡断層に直交するような河谷が多く、谷頭部などで斜面崩壊が発生していると考えられ、今回は大雨によりその堆積土砂が土石流となって流下したものと推察される。

今回は、山地内で発生した崩壊土砂を砂防堰堤が効果的に災害防止の役割を果たした。しかし、八幡断層に直交するような河谷が多く、谷頭部などで斜面崩壊が発生すると、集落等に土砂災害を及ぼす状況である。このため、今後も効率的な砂防計画が望まれる。

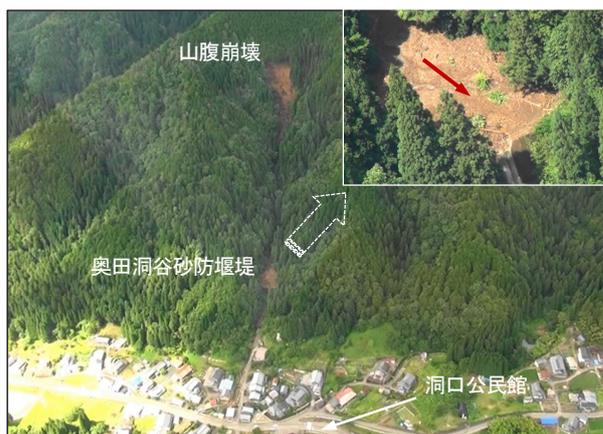
図-2 奥田洞谷の災害直後の斜め写真（岐阜県砂防課撮影に加筆）

源頭部の山腹崩壊から流下した崩土の約5,000m³が砂防堰堤に到達した。このうち、砂防堰堤に約4,000m³が捕捉され（図-2）、約1,000m³が堰堤水通しを通過した。通過後約700m³は砂防堰堤と溪流保全工の間に堆積し、残り約300m³が溪流保全工に入り、下流端の合流点付近に堆積した。これにより、流下した土砂のほとんどが砂防施設内で処理され、集落域には及ばなかった。なお、近隣住民からの聞き取りによれば、山腹崩壊に伴う崩土の流下は7月8日午前2～3時に起きたとされる。奥田洞谷は、砂防堰堤を谷出口としてその下流が土砂災害警戒区域（土石流）に指定されており、土砂流出当時、周辺住民の多くは、避難場所である洞口公民館に避難していた。

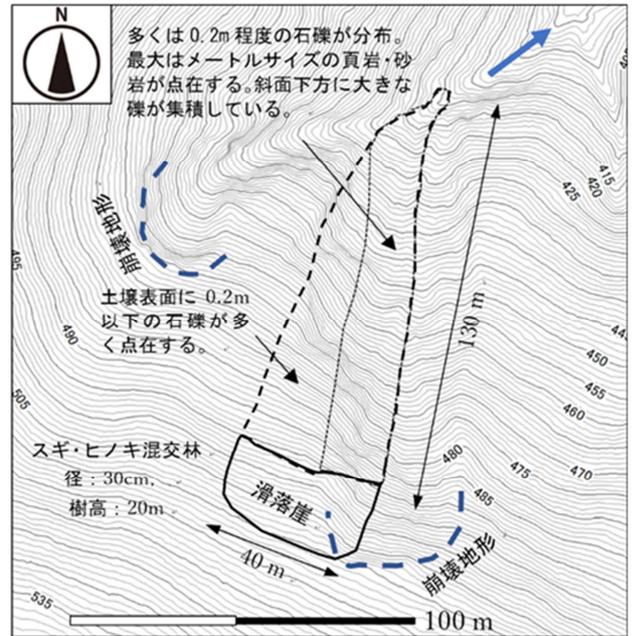
図-3 奥田洞谷源頭部で発生した山腹崩壊（地形図は岐阜県林政部が取得したLPデータを使用し作成）

岐阜県（2013年）が取得したLP画像から作成した地形図（図-3）により、山腹崩壊地の周辺地形を見ると、この崩壊の両側に幅40～50mの旧崩壊地形が2箇所存在することがわかる。今回の山腹崩壊は、下方から見て左側の旧崩壊地の拡大のように見受けられる。また、2つの旧崩壊地も含め標高470～510m間で発生していることから、崩壊地の上流部には、崩壊を生じやすい水文地質構造の存在が想定される。

現地調査で得た崩壊地形を図-3に反映すると、山腹崩壊は奥田洞谷源頭部の標高460~510mのスギ・ヒノキ混交林で発生し、崩壊は標高500mから下流約130mに分布することがわかる。滑落崖は15~20mの高さを有し、直下から見るとその左側は亀裂に富むもののマッシュな岩盤性状であるが、右側は強風化した土層状況を呈している。このため、滑落崖下方の左側には20~30cmの石礫・岩塊が多く分布するが1m程度の巨礫も幾つか散在する。右側の地表は、ほとんどが20cm以下の細かいもので概ね土砂状に近いものが存在している。

山腹崩壊の規模は、図-3の平面図から幅40m、崩壊した長さは滑落崖の頭部から約100mと評価される。また、崩壊地の周辺状況や滑落崖の高さから平均厚さは5mと見積もれるので、崩壊土量は約20,000m³と計算される。崩壊に伴い溪流を流下した土砂量は砂防堰堤と溪流保全工で5,000m³とされるので、崩壊地には約15,000m³が残留していることになる。
