# 高山土木管内現場視察 報告書

平成30年11月7日

平成30年度岐阜豪雨災害調査団

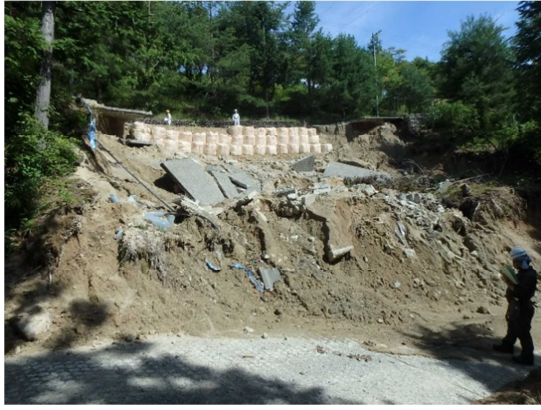
- ・ 最大 60 mm/h の降雨、合計 548mm の降雨があり、降雨の翌日に崩壊したとのことであった。
- ・ 市街地との比高差 80m 程度の頂稜を有する丘陵斜面内に、切土・盛土によって建設された道である。
- ・ 崩落したのは盛土部であり、丘陵斜面をヘアピンカーブ状に登坂する部分が約 40m 程度の幅、高さ約 5~7m で円弧状に滑落している (図-2.1.5)。
- ・ 崩壊頭部には荒城川火砕流堆積物が確認できる (図-2.1.6)。
- ・ 現地では法尻 (赤丸のところ) からの湧水が確認される (図-2.1.7)。
- ・ 本来の水みちは、地形的に図中の破線部にあるものと想定される (図-2.1.8)。
- ・ 被災地の下方に湧水箇所 (公園施設?) が認められる (図-2.1.9)。
- ・ 崩土は全体的に高含水・細粒分が多い (マサ化した土砂) (図-2.1.10)。
- ・ 表層のコンクリート舗装の亀裂から雨水が侵入した可能性もある (図-2.1.11)。舗装の劣化は、下部地盤の変状が原因と考えられる。地盤が過去の豪雨などによって変状発生しやすい地盤であることを示している。
- ・ 盛土に埋設していた排水設備が損傷している (図-2.1.12)。

図-2.1.5 崩壊箇所の全景

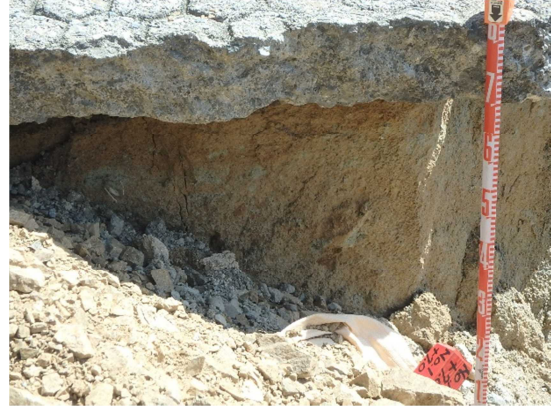
図-2.1.6 火砕流堆積物

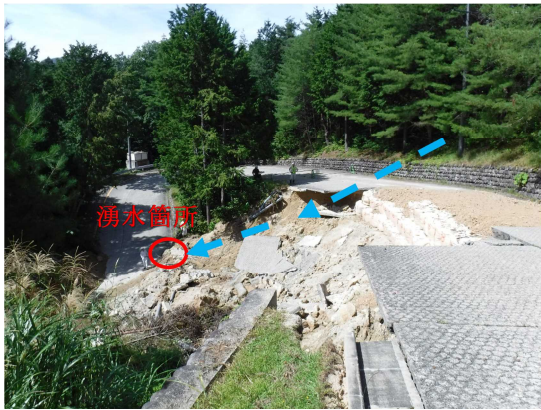
図-2.1.7 崩壊時の湧水箇所

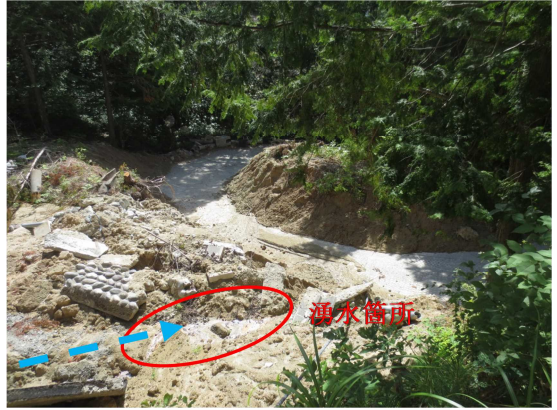
図-2.1.8 崩壊時の湧水箇所（上から見た）

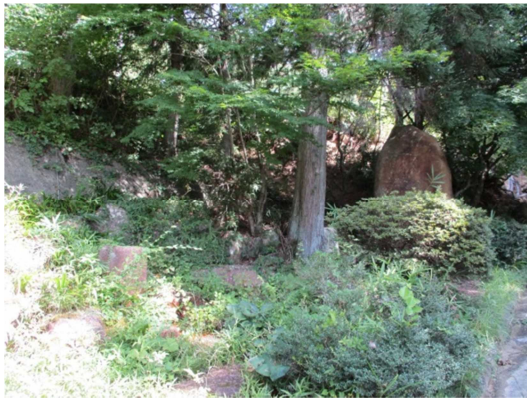
図-2.1.9 被災地下方の湧水

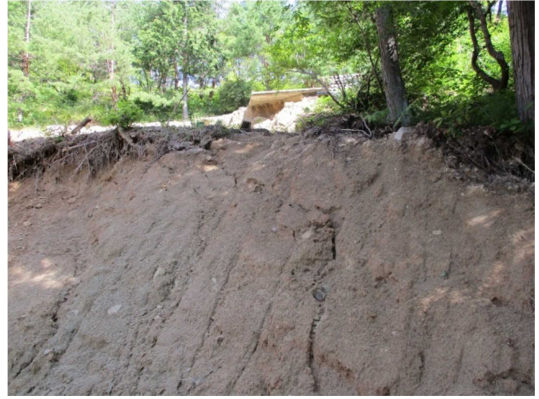
図-2.1.10 崩壊土砂の様子

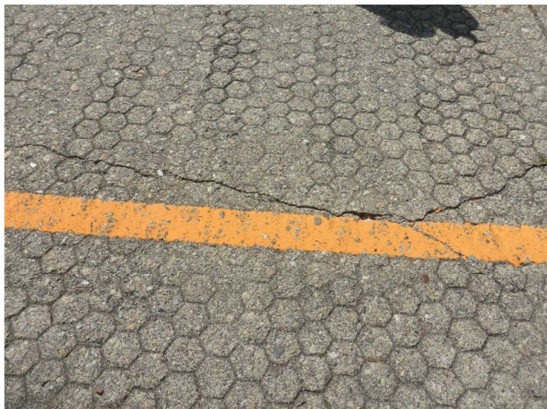
図-2.1.11 コンクリート舗装の亀裂

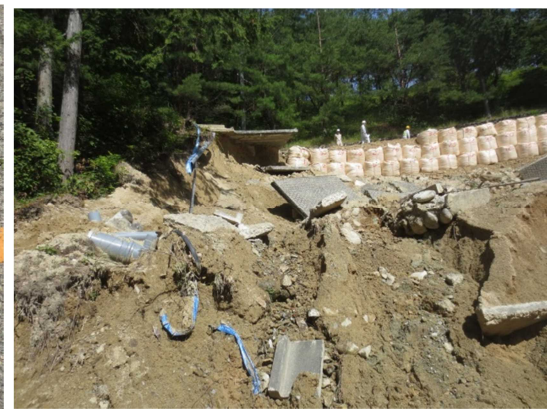
図-2.1.12 排水設備の損傷

- ・ 浸透水による地盤強度低下を防ぐことが重要である。しかしながら地盤中を浸透してくる地下水を「点の施設」で受けることは不可能であるため、排水施設の配置などを考慮して再構築することが望ましい。
- ・ 盛土内部(小段?)の災害前の排水設備の詳細を確認する。
- ・ 調査地周辺の道路建設前の旧地形図と比較して地形改変状況を確認する。

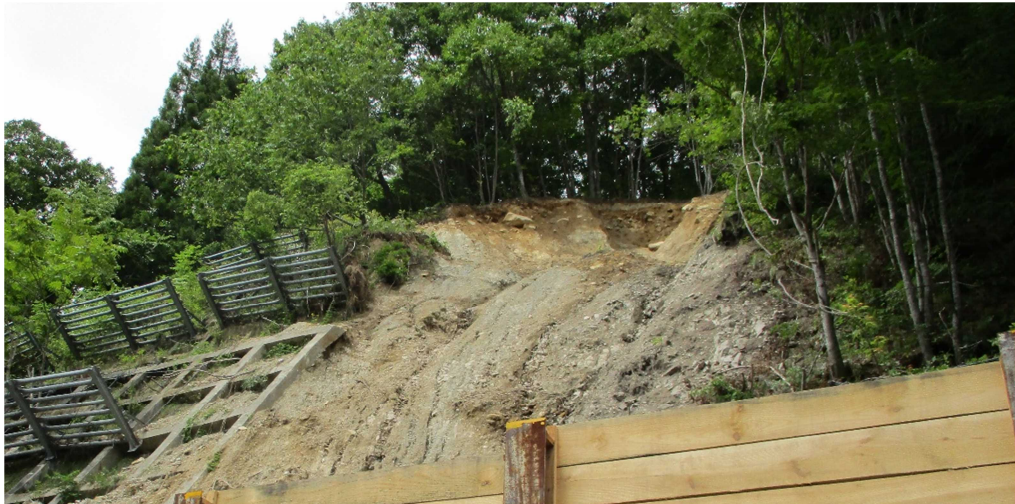
- ・ 合計700mmの降雨，崩壊土砂は人が歩くと沈むほどに高含水比状態であったとのことである。
- ・ 古川清見線構築時に構築された切土法面には，吹付けのり砕工が設置されており，その隣の自然斜面を中心として土砂崩壊が発生している。
- ・ 雪崩防止柵の上部斜面が崩壊しており，雪崩防止柵及び法面末端の落石防防護策を破壊しつつ土砂が路面にまで達している(図-2.2.4)。
- ・ 吹付けのり砕工の位置まで強風化岩盤が観察できる。この基盤岩の上位には，細粒分を多く含む崩積土と考えられる土砂層が見受けられ，この土砂層が主として崩壊したものと考えられる。
- ・ 空撮写真より，崩壊地中腹向かって右側には岩盤中からの湧水及びガリー浸食が推定されることから，土砂層（崖錘堆積物）と岩盤との境界付近に水みちの存在を伺わせる(図-2.2.5)。
- ・ 土砂層下部と強風化岩盤上位部に，浸透水によるものと考えられる色調変化帯が観察できる(図-2.2.6)。
- ・ のり面下部のコンクリート擁壁及び連積み擁壁に目立った損傷は認められない。また豪雨時の明瞭な排水跡は見られない(図-2.2.7)。

図-2.2.4 下から崩壊部を取った写真

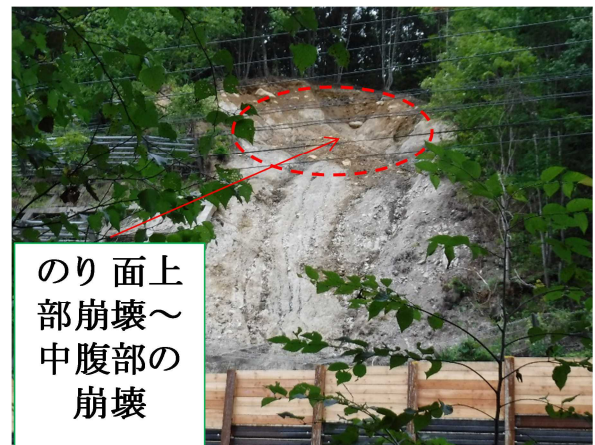
図-2.2.6 上部崩壊～中腹部の崩壊写真

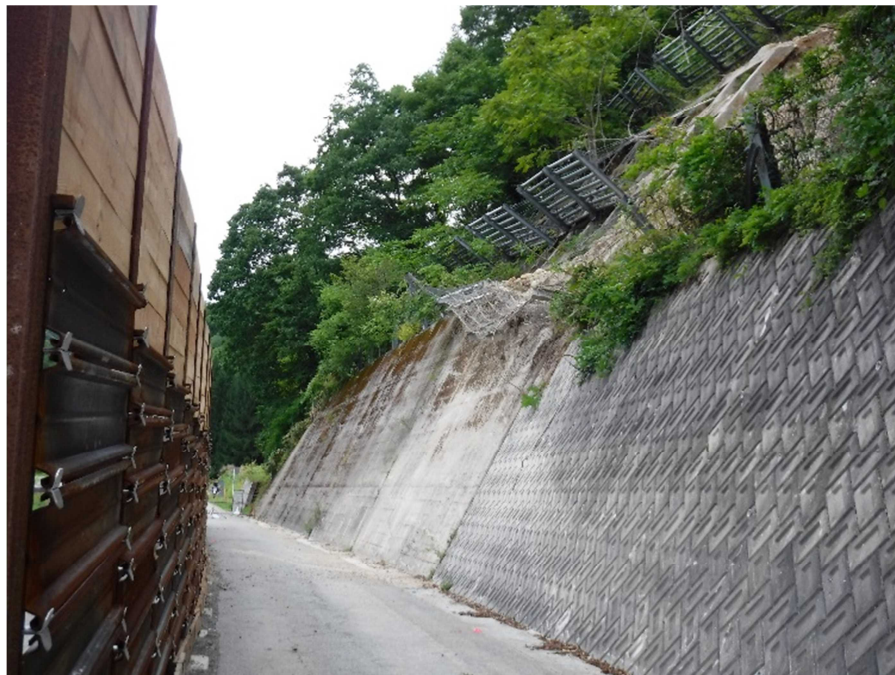
図-2.2.7 のり面崩壊部下部のコンクリート擁壁の様子

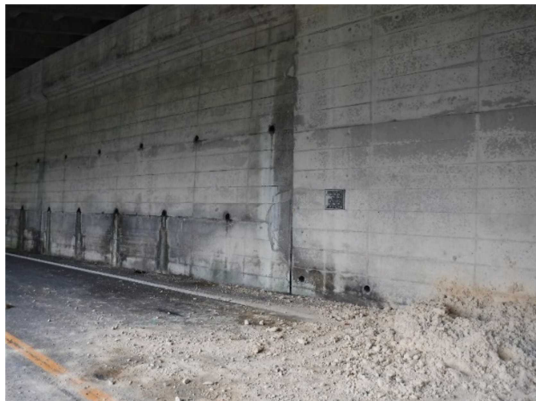
- ・ 連続降水量765mm、崩壊時の日降水量331mmの非常に激しい雨が降っていた。
- ・ のり面が吹付ごと崩落し、スノーシェッド上に堆積した（山側で5.5m、湖側で2.5mの土砂が堆積）。
- ・ スノーシェッド内にも土が堆積した(図-2.3.4, 図-2.3.5)。
- ・ 多亀裂で風化が進んだ岩盤であり、全体に流れ盤方向の亀裂が露出している（図-2.3.6①）。
- ・ 白色粘土を伴い全体軟質化している（図-2.3.6②）。
- ・ 右側は岩盤の構造が見られない（図-2.3.6③）。
- ・ 図-2.3.4の左擁壁の排水孔2段目に、排水跡が確認、一方図-2.3.5の崩落した直下の部分では確認することができない（排水された方が昭和61年施工、されていない方は、平成7年に施工）。
- ・ 図-2.3.7では、排水された部分は石が見られるが、崩落した箇所に近づくると石が確認されない。このことから、激しい降雨によって、右擁壁の排水が追いつかず、地下水位が上昇したと予想される。
- ・ スノーシェッドは崩壊には至らなかったが、損傷を受けている(図-2.3.8)。
- ・ 図-2.3.9では、吹付工が追加された様子が見られる。ただし、追加した部分には、鉄筋が入っていない（金網ラスが確認できていない）。
- ・ 一方、図-2.3.10では、吹付工が追加されていないように見え、また、下部にゆるみを確認される。

図-2.3.4 スノーシェッド内の様子1

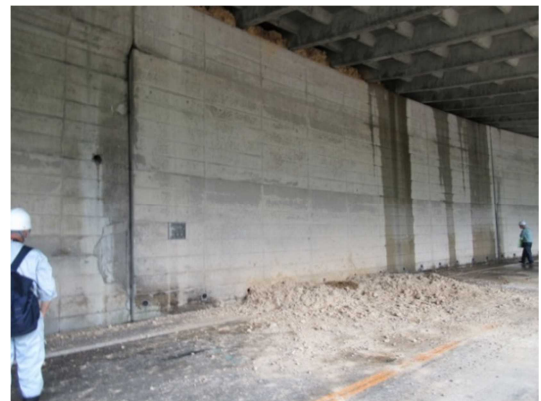
図-2.3.5 スノーシェッド内の様子2（崩落直下）

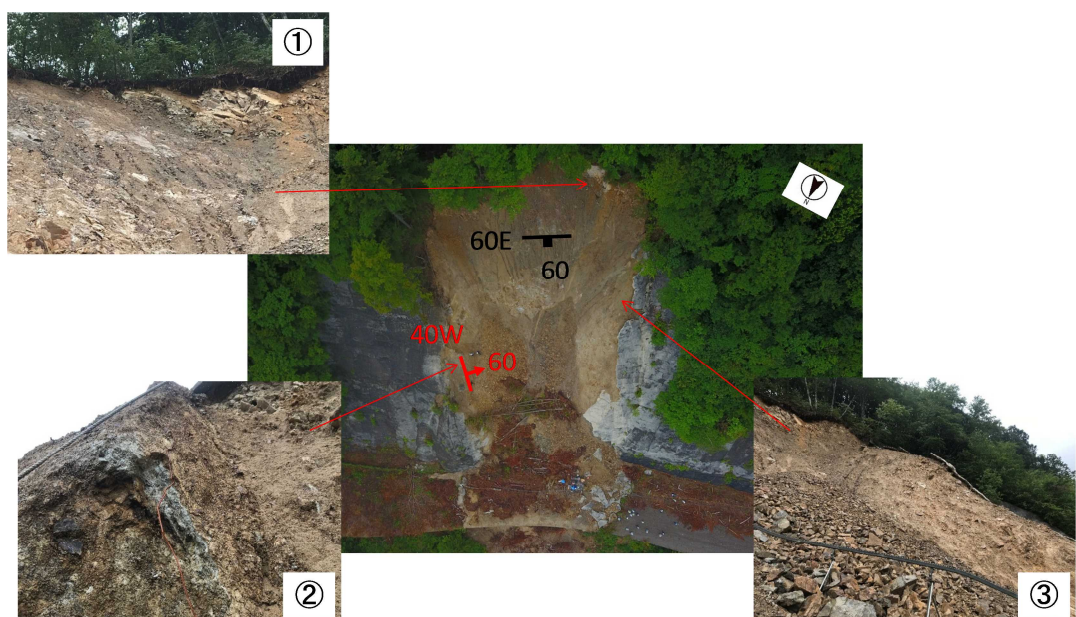
図-2.3.6 すべり面の様子

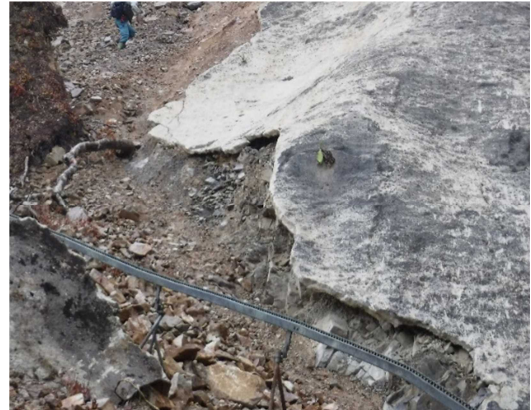
図-2.3.10 すべり面付近のり面保護工

- ・ スノーシェッドに発生したクラックの経過観察（以前よりも進展していた）。
- ・ 崩壊地周辺の尾根部に表層部に亀裂などが発生していないか、モルタル吹付や擁壁の表面の新たな変状や裏側の空洞の確認をする。
- ・ モルタル吹付にゆるみが生じている可能性が高いので、この部分についても、対策した方が望ましい。
- ・ スノーシェッド背面の排水対策を行った方が望ましい。
- ・ のり面頂上に送電鉄塔等がある場合、森林土壌本来の耐水機能が低下している可能性もあり、鉄塔直下あるいは脚部から雨水が流入することがあるので、送電鉄塔等の地点では留意が必要である。今後、学会としても検討してゆくことが望ましい。

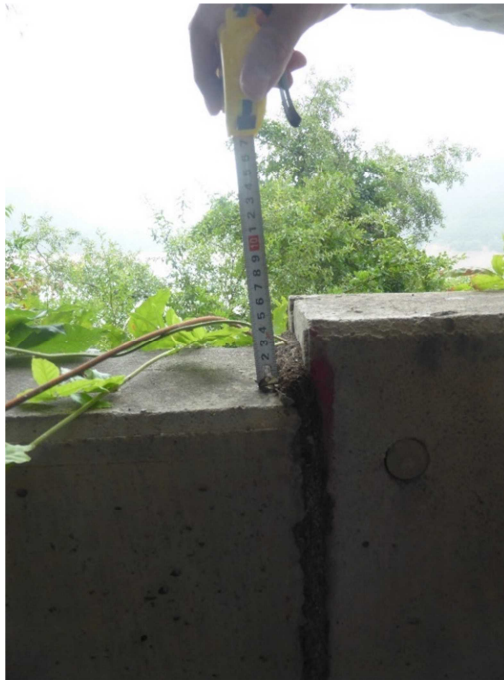
- ・ 豪雨のため、多量の表流水が本来の沢筋より流入したことが考えられる。
- ・ 崩落土に基盤岩の角礫が見られた。
- ・ 崩落土等の崖錐堆積物が確認できた。
- ・ スノーシェッドには経年変位が発生しており、アスファルト舗装にも経年劣化による亀裂が見られたが、今回の災害によるものではないとの報告を受けている(図-2.4.2, 図-2.4.3)。但し、被災地周辺はスノーシェッド等に変位を与えるような地盤変状要因が内在する可能性もある。

図-2.4.2 スノーシェッド内の変位

- ・ スノーシェッドの変状の経過観察をする．
- ・ スノーシェッド背面の排水対策については検討した方がよい．
- ・ 崩壊地周辺は崖錐堆積物や谷底・溪床堆積物などが分布すると考えられる緩斜面や谷地形となっているので，斜面の変状や河床堆積物の堆積状況の確認を行う．
- ・ 2.3.も含め，ダムにより水没する道路の付け替え道路である．当該道路は，地盤災害が生じやすい山地中腹に位置し，現道に接する山地斜面では，小規模な崩壊等の災害が発生しやすい環境下にあるといえる．当該路線においては，今後も小規模な斜面災害が発生する危険性を秘めており，防災点検等の現況把握につとめるほか，場合によっては「路線変更」などの抜本的な対策も考慮することが望ましい．

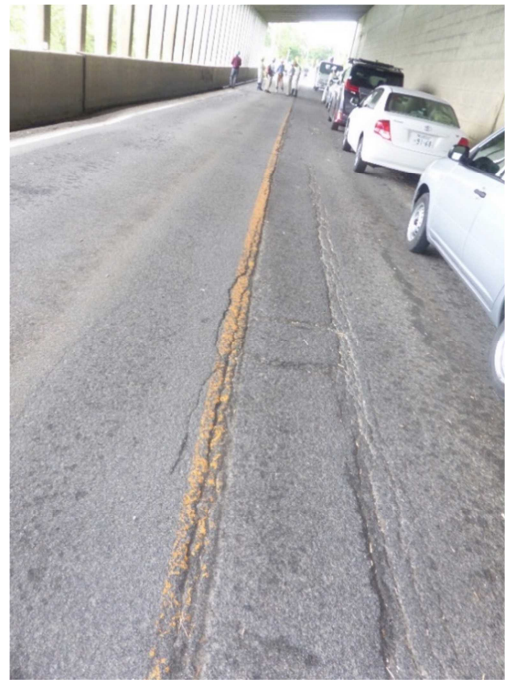
図-2.4.3 スノーシェッド内の道路

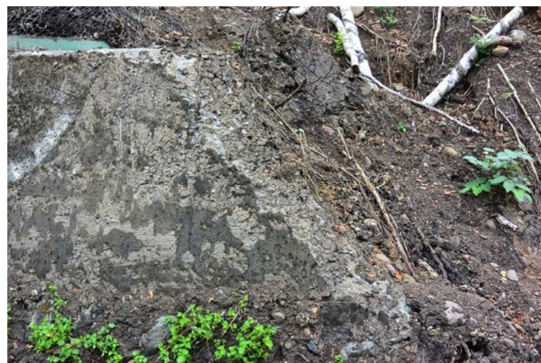
- ・ 当時、林道を流下してきた水が溢れ出たとの報告があった。
- ・ コンクリート擁壁や、落石防止柵があったものの、崩壊に伴い破壊した (図-2.5.4)。
- ・ 災害箇所南側にはこれらの施設がないため、当該部分では、過去に落石があった可能性がある。

図-2.5.4 崩壊したコンクリート擁壁

- ・ 擁壁の安定性について再確認を行う（旧設計基準で施工されている可能性あり）。損傷した擁壁はグリ石+ブロック積擁壁工+コンクリート擁壁からなる複合擁壁であることも、被災の要因となっている。

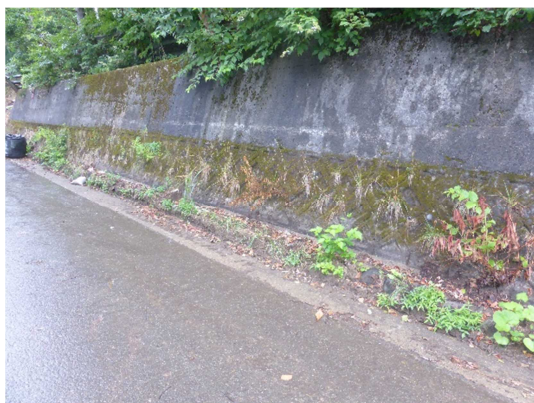
- ・ ブロック積の上にコンクリート擁壁を設置した構造物となっており、苔が多くみられ、常に湿っていることが予想される(図-2.5.5).
- ・ 崩壊していないコンクリート擁壁にもひび割れを確認した.
- ・ 水平方向に横長の径 100~200 mmの玉石を混入する薄層が観察される. 河川堆積物かもしれない(図-2.5.6).
- ・ 表流水であればガリー浸食が発生しているはずであり, 浸透水の影響が大きいと考えられる.

図-2.5.5 崩壊しなかったコンクリート擁壁

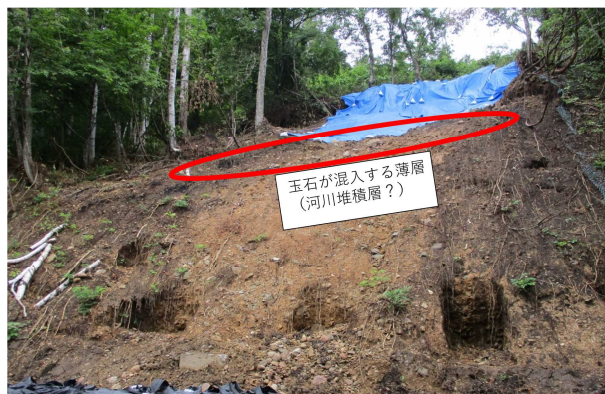
図-2.5.6 崩壊のり面
