# 下呂土木管内現場視察 報告書

平成30年11月7日

平成30年度岐阜豪雨災害調査団

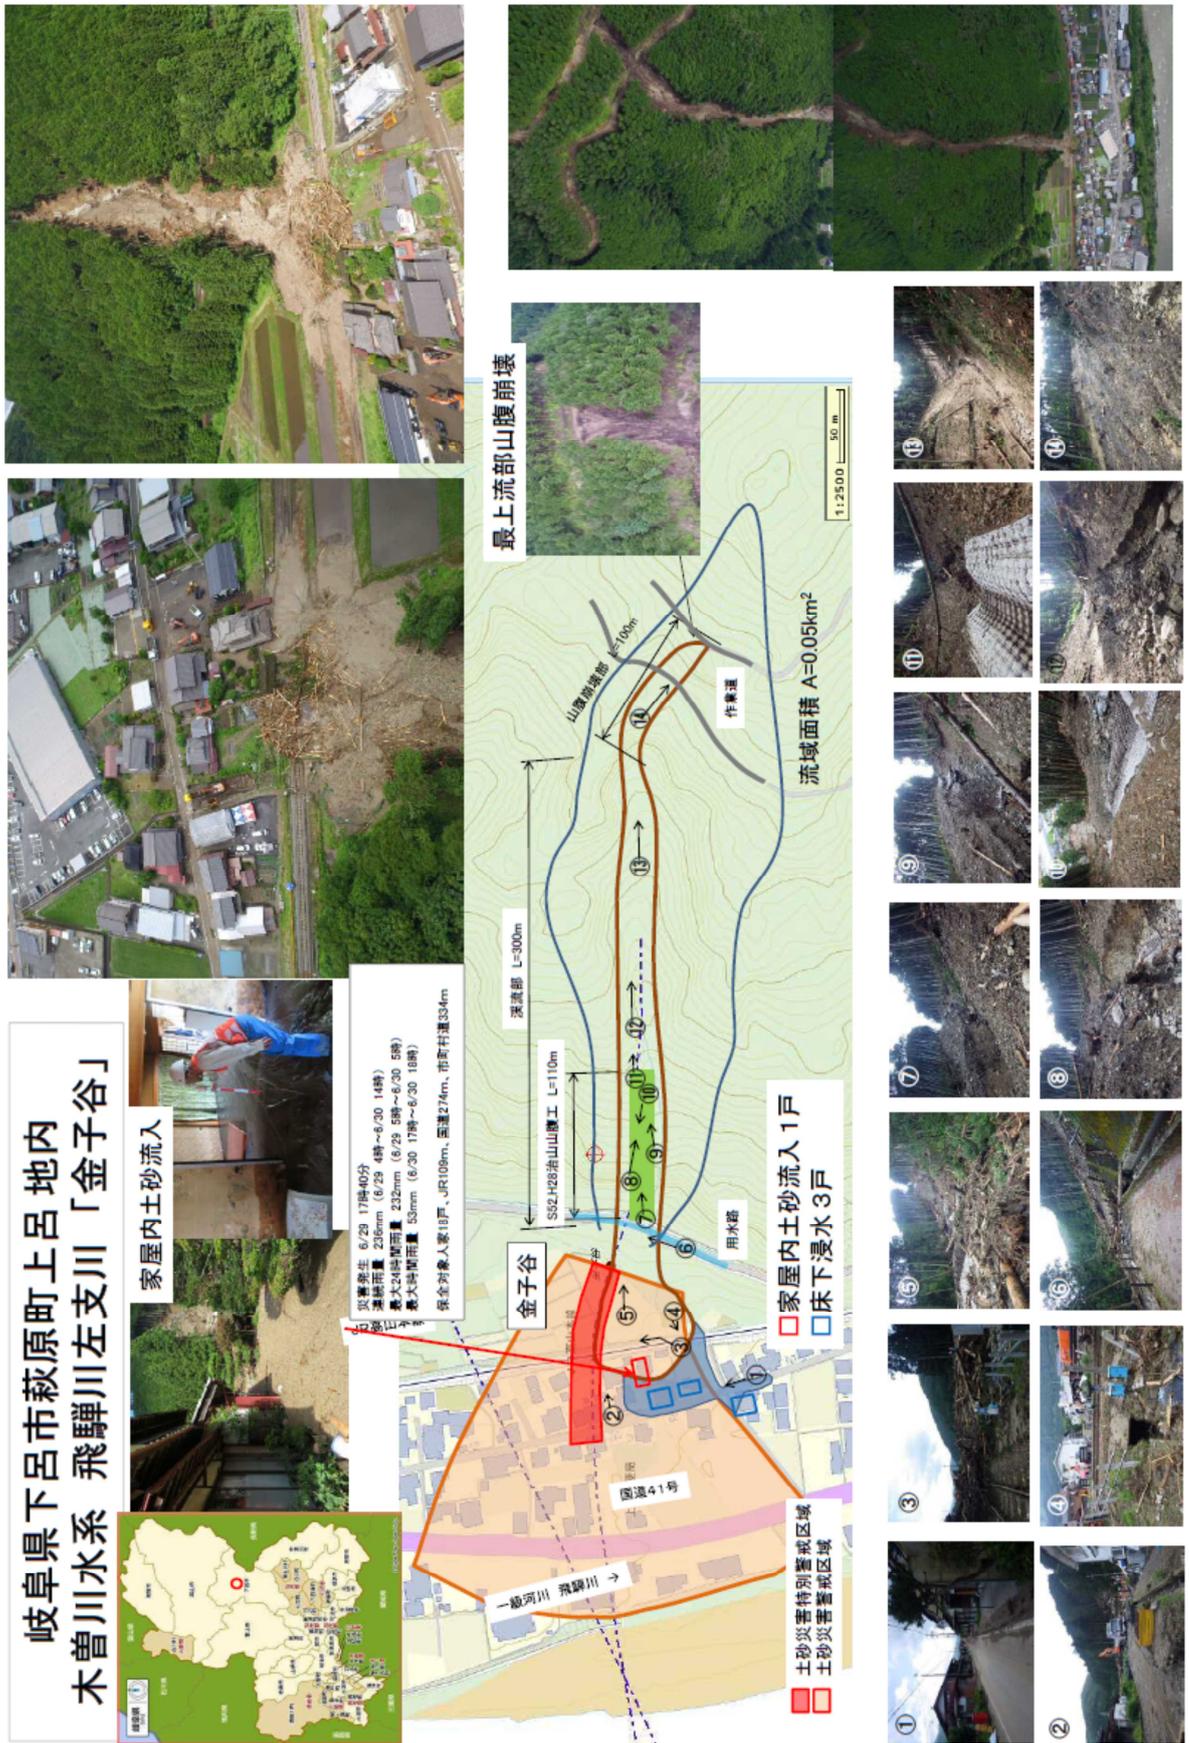
図-2.1.4 被災直後の状況（岐阜県提供資料）

- ・ JR 路線上に1,300m<sup>3</sup>、全体で約7,000m<sup>3</sup>の堆積土砂が流出した（図-2.1.4）。
- ・ 土石流の主たる部分は、JR 高山本線を越流し鉄道沿いに立地している人家（1戸）まで到達した。これより下流側は床下浸水であった（図-2.1.4）。
- ・ 提供された航空写真から、流木が谷出口直下方向の JR 高山本線に堆積し、後続流等により運搬された細粒分の土砂がその右岸側に氾濫し、家屋に流入したと思われる（図-2.1.4）。
- ・ 災害関連緊急治山事業として山腹工と谷止工、治山施設災害復旧事業として流路工（布製型枠）や吹付法枠工、抑止工などが計画されている（図-2.1.5）。
- ・ 流域の中央付近から下流域は治山事業によって土留工や布製型枠による保全対策が施工されており、竣工後間もない流域である（図-2.1.6）。
- ・ 林道の路肩を含む山腹崩壊を発生源とする土石流が発生した（図-2.1.7）。崩壊地頭部はビニールシートで覆われており、明らかな地下水の影響の確認はできなかった。崩壊地は40度以上の急斜面である。崩壊部は盛土部を含んでいる可能性がある。林道部の崩壊は幅2m未満であり、表層崩壊と考えられる。
- ・ 一部の土留工や保全対策（布製型枠工）が流域内に残存していたが、多くは土石流の直撃・侵食により破損、流下した。氾濫開始点直上には、萩原中央用水及びその管理道路、コンクリート擁壁工などが横断構造物として存在していたが、土石流によって破損しその一部と思われるコンクリート片が認できた（図-2.1.8）。
- ・ 溪床には最大礫径1m程度、20cm以下の礫が多い（図-2.1.9）。大きな礫は、発災後の降雨などによって溪岸から落下してきた可能性もある。
- ・ 上方の林道は肩が崩れているのみだが、下方の林道は崩壊の延長が長くなっている（下側林道から崩壊の幅が大きくなっている）。

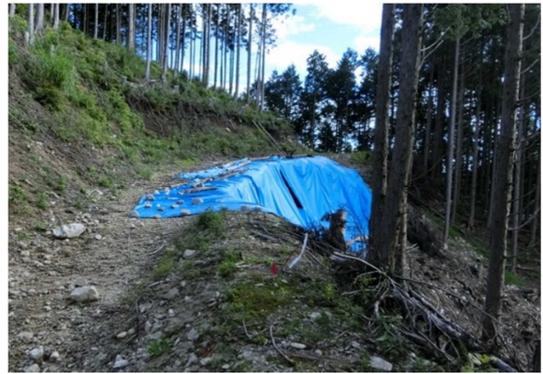
図-2.1.7 崩壊地頭部 (林道)

- ・ 崩壊地頭部は流域の最上流部付近であり、40度以上の並行型斜面となっている（図-2.1.7）。
- ・ 崩壊箇所下流側においては目視レベルだが流域内には明らかな遷急線があり、当該地点は左右岸ともに幅が狭くなっている（狭窄部）。この地点から谷が開いており、特に右岸側は浅い尾根があるが、この浅い尾根を土石流が越流した痕跡（倒木）が遠望できる（図-2.1.13）。
- ・ 遷急線より下流域は、30度前後の急斜面で発生区間となっている。

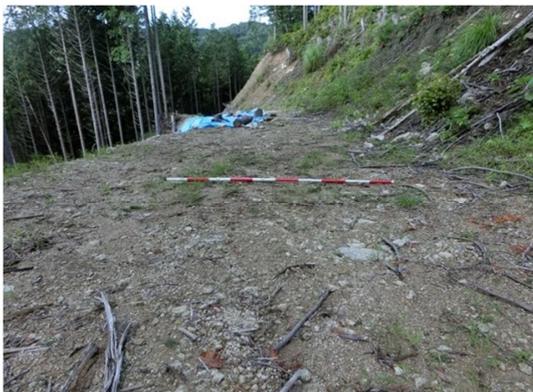
図-2.1.10 林道(上方)の路面に侵食痕無し

- ・ 崩壊地頭部は林道の路肩となっているが、多量の雨水が流域外から林道沿いに供給された痕跡(侵食痕)は確認できなかった(図-2.1.10)。また、林道の斜面側のり面は雨水による崩壊や侵食の痕跡はなく比較的安定していた(図-2.1.11)。
- ・ その下方にも崩壊により流失している林道があるが、轍が形成されている程度で、多量の雨水が流域外から林道沿いに供給された痕跡(侵食痕)は確認できなかった(図-2.1.12)。

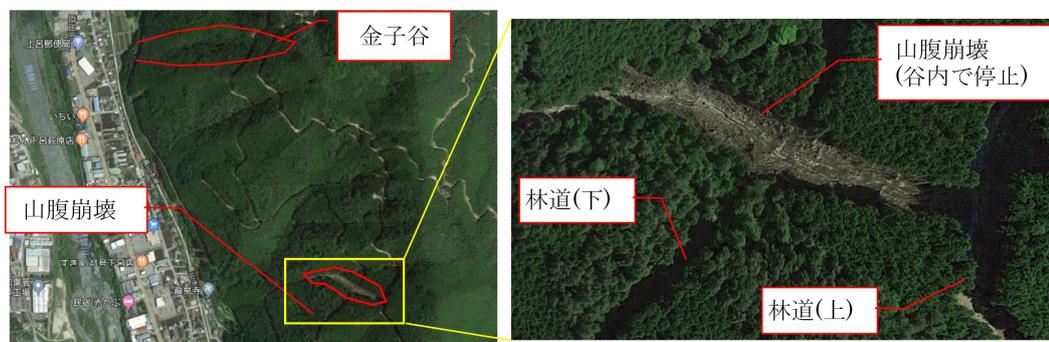
図-2.1.14 金子谷近傍での山腹崩壊箇所

- ・ 近傍において、林道の路肩を含む山腹崩壊箇所が確認できた（机上調査）。土砂は保全対象まで到達せず、谷の中で停止したと思われる（図-2.1.14）。

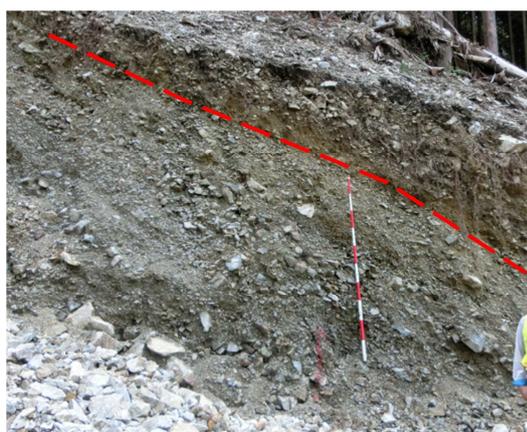
図-2.1.16 崖錐堆積物と思われる層(2 層)

- ・ 5 万分の 1 地質図幅「萩原」(1988) では輝石黒雲母角閃石花崗閃緑斑岩の分布となっており、現地でもそれを確認できた。ジオランドぎふでは濃飛流紋岩が分布しているが(図-2.1.15)、濃飛流紋岩に密接に伴われる花崗岩類も含めて濃飛流紋岩(濃飛期火成岩類)と定義しているためと考えられる。
- ・ 溪岸の状況から、崖錐堆積物が 2 層になっている等、過去の土砂移動の痕跡が確認できた。また、当該区間の侵食深は 4~5m であり、河床の侵食が激しい状況であった(図-2.1.16)。

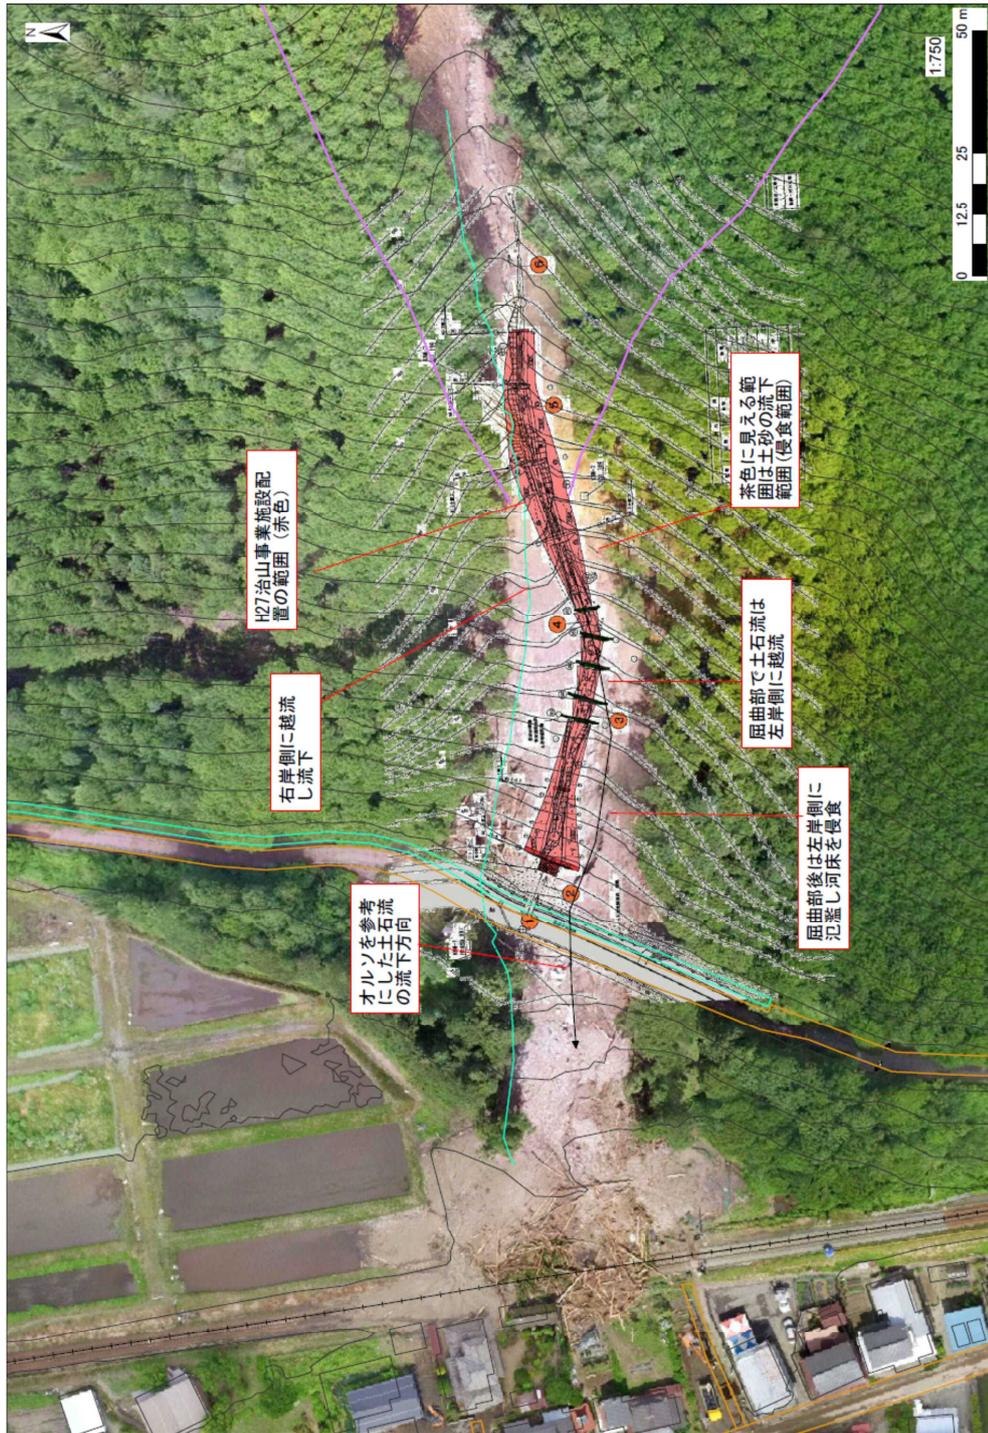
図-2.1.19 復旧工事の施設配置図（平成27年）とドローンオルソ（平成30年）との重ね合わせ図

ここで、平成29年度に行われた災害復旧工事（図-2.1.17右側）は、平成27年に発生した災害の規模（流下幅等）を想定した対策工事であることが分かる。しかし、平成27年度の復旧工事の施設配置図を平成30年災害後に撮影したドローンオルソ（背景となる地形図はH25治山レーザ成果）と重ね合わせてみると、平成27年に行った治山事業では流路の屈曲部が2箇所あったが、平成30年に発生した災害ではいずれの屈曲部においても土石流は流路（治山事業の施工範囲）を越流・流下しており、平成30年に発生した土石流の規模は、治山工事の範囲をはるかに上回っていることがわかる（図-2.1.19）。

以上より、平成30年の災害は、もともと遷急線付近において出水しやすい地下構造の流域に、高強度の降雨によって既往災害を上回る出水が発生したことに加え、上流域にある林道で発生した山腹崩壊によって流動化した土砂が加わり、土石流が発生したと考えられる。そして、発生した土石流の規模は平成27年災害の復旧工事で施工されたのり切工や筋工の施工範囲を大きく超え、屈曲部では左右岸に越流しながら流下した。また、急斜面上を流下した土石流は、災害復旧により整備された土留工や保全対策工を侵食・破損するとともに、屈曲部下流域の崖錐地形においては河床方向に深く侵食しながら、氾濫したものと考えられる。なお当該溪流における侵食は、土石流発生後の後続流や、現地調査が発災後2か月経過しているためその間の台風等の降雨による影響も考えられる。

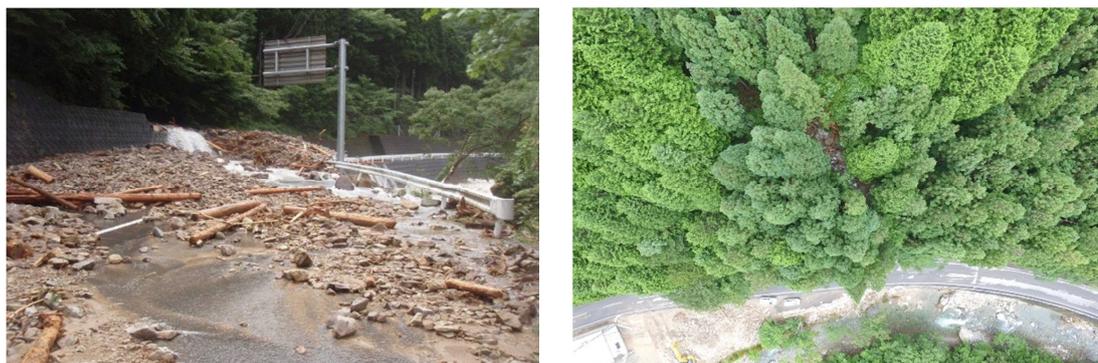
図-2.2.4 被災直後の状況（岐阜県提供資料）

- ・ 当該地区の土砂量は800 m<sup>3</sup>であり、同地区3つの谷で約1,000 m<sup>3</sup>の土砂が流出した（図-2.2.4）。
- ・ 道路暗渠は約幅2m×高2m、道路より5m上流に谷止工、道路より約2mの高さに水通し部がある。被災時は暗渠部が流木や土砂で暗渠部がつまり、道路部に土砂が流れ込んだと考えられ、ガードレールは変形・破損している（図-2.2.6）。
- ・ 沢の反対側の街路灯が基礎部より転倒し、ガードレールおよび路肩付近は侵食され土砂堆積している（図-2.2.7）。
- ・ 河床には直径1～1.5mの巨礫や流木が目立ち、河床勾配は30～40°程度である。左岸は濃飛流紋岩の露頭、右岸は土石流堆積物であった（図-2.2.8）。
- ・ 道路から90m程上流まで沢は湾曲している。左岸側は基盤の濃飛流紋岩が分布、右岸は過去の土石流堆積物が多くみられる。河床勾配は30～40°程度。河床には直径1～2mの巨礫や流木(旧立木、旧間伐)の分布が目立ち、所々立木が流木を捕えている（図-2.2.9）。
- ・ 道路より上流約90mのところでは河床-岸壁に露岩が分布し狭窄部となる。また、ここより上流は直線状となり、谷勾配は緩やか(20°程度)となる（図-2.2.10）。
- ・ 露岩が立っている狭窄部の直下流付近は直径1m以下の礫が目立ち、ここより下流では谷幅が広がる。谷中心部でも立木が所々みられる（図-2.2.11）。

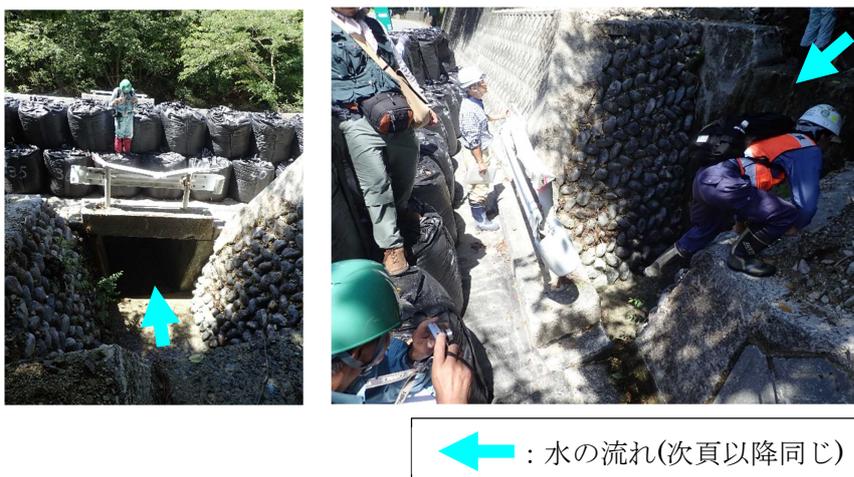
図-2.2.6 道路暗渠

- ・ 粗粒土が沢山流出したのは今回が初めてとの証言があり、今次の降雨強さの影響が大きいのではないかと考えられる。
- ・ 暗渠及び治山ダムまでの流路工に礫が堆積し、満砂状態となり閉塞した。
- ・ 治山ダムの水通し部から一気に土砂礫が流出した。比較的急こう配の河床勾配から、暗渠が閉塞されていなくても、水の勢いで水通し部から一気に道路まで到達 (跳躍) した可能性も考えられる。
- ・ 道路より90m程上流地点での直線状の谷地形も、土砂運搬を加速された要因のひとつと考えられる。
- ・ 被災の履歴は、無いもしくは不明であるが、地質的には、斜面末端に土石流堆積物が確認されるので、予てより土石流が発生していた谷ではあると考えられる。
- ・ 間伐木が流れダム化したことで、流下方向が変わった可能性がある。

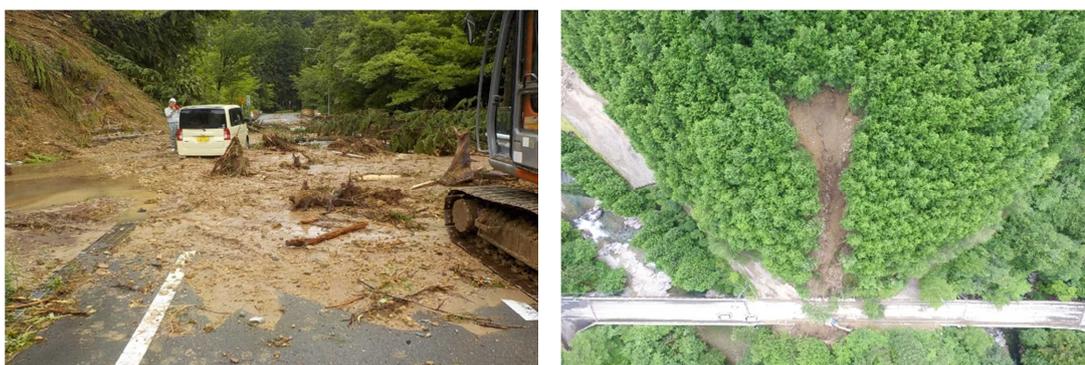
図-2.3.4 被災直後の状況（岐阜県提供資料）

- ・ 切土のり面の上方の自然斜面を崩壊発生源とする土砂流出が発生した（図-2.3.4～図-2.3.7）。
- ・ 崩壊発生源は上方斜面中腹であり、崩壊土砂は尾根沿いに流下している（図-2.3.4）。
- ・ 崩壊発生源は角礫及び軟質な土砂が主体であった（図-2.3.8）。
- ・ 一部から湧水跡が確認されている（図-2.3.9）。また崩壊発生源の滑落崖は角礫混り砂～粘土で構成されるが、根が抜けた穴が複数確認されている（穴内に黒色の表土あり）が、一部はパイピングホールの可能性もある。

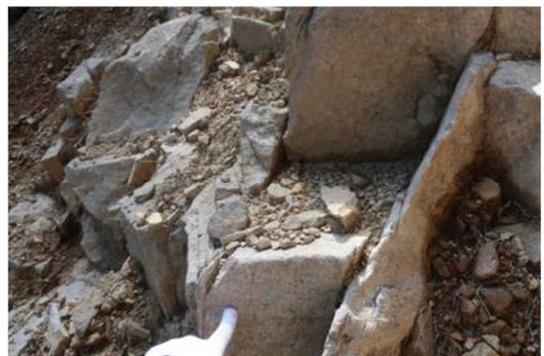
図-2.3.11 崩壊発生源に分布する  
濃飛流紋岩

- ・ 濃飛流紋岩（ryn）が広く分布する（図-2.3.10）。
- ・ 崩壊発生源の左岸側（山をみて右側）に濃飛流紋岩の硬質な露岩が分布する（図-2.3.11）。

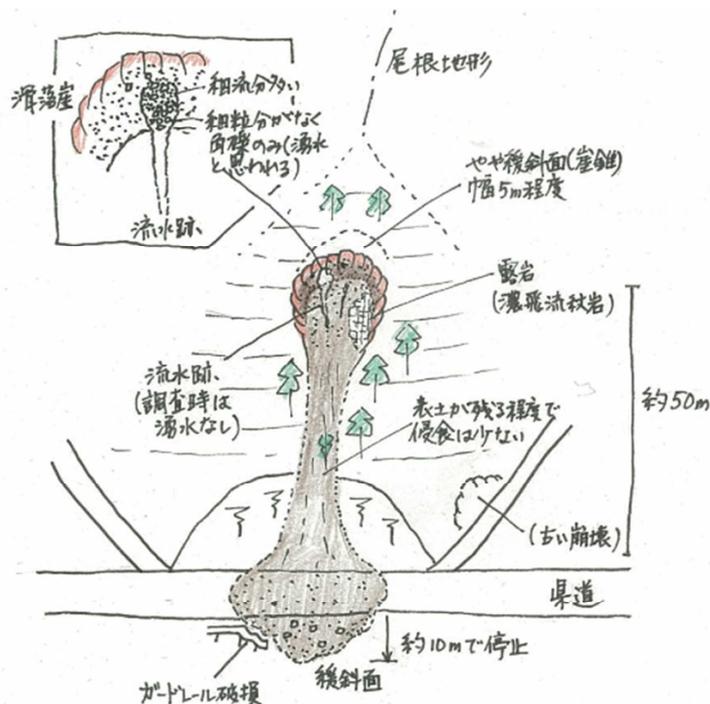
図-2.3.12 崩壊箇所の平面概略図

- ・ 崩壊発生源の上部斜面は尾根地形であるものの、崩壊発生源付近は特に尾根地形ではなく、流域の最上流部付近 (平行型斜面) と考えられる (図-2.3.3)。
- ・ 崩壊発生源の直上部 (約 5m 程度) にやや緩斜面が分布し、斜面に崖錐堆積物が分布していたと想定される (図-2.3.12)。
- ・ 通常は湧水がない斜面で、豪雨により基盤岩と崖錐堆積物の境界付近に、地下水位の上昇が発生し、湧水に伴う崩壊が発生したと考えられる (図-2.3.12)。

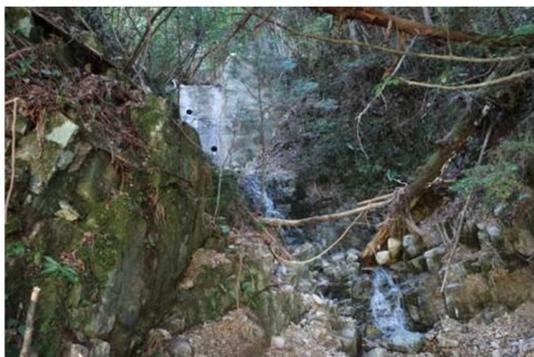
図-2.4.7 地点 A-1：治山堰堤の下流側（左）、概ね岩盤が露出した堰堤の上方（右）

- ・ A沢では、谷止工において土石流堆積物である砂礫堆積物や流木が堆積し、満砂状態にある。

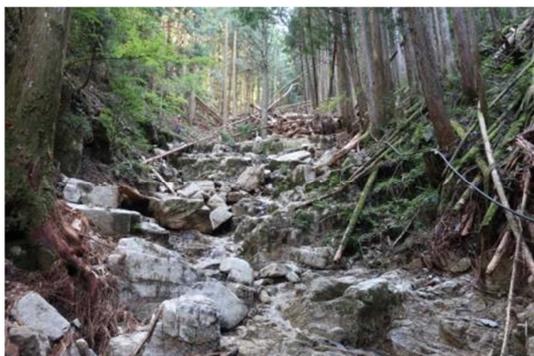
図-2.4.8 地点 A-2：河床部の流木だまり

- ・ 河床中央の立木により、流木及び土石が停止している（図-2.4.8）。この立木がなかった場合、流木だまりの流木や土石流等も流下し、被災の規模が拡大していた可能性が高い。
- ・ 水系の状況は、水系模様は直線、溪流長は 200m～250m、河床勾配は 10～25° 程度であり、土石流が流下しやすい状況である。流域面積は 0.4～0.5 k m<sup>2</sup> と推定される。

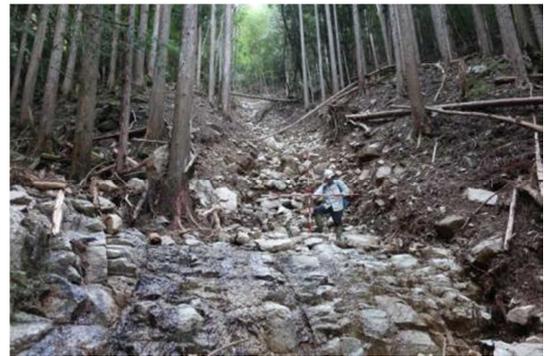
図-2.4.10 地点 A-4 : 左岸斜面（谷）に土砂流出発生源

- ・ 斜面内に生育する複数の立木には土石流の流下痕跡が認められ、斜面内を流下した土石流の波高は概ね 50cm 程度であったものと推察される。
- ・ A 沢の土石流の発生源は道路から約 200m の側方の谷（本流側はこの分岐から苔むした転石・露岩が分布し、流水のみ）である（図-2.4.10）。
- ・ 崩壊発生源から流木だまりまでは土石がほとんど分布しておらず、溪床に岩盤が露出（掃流）している（図-2.4.9）。

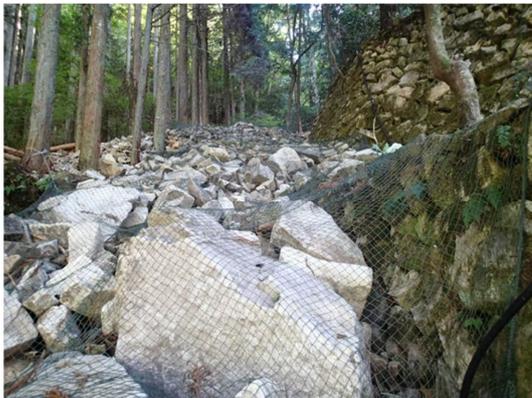
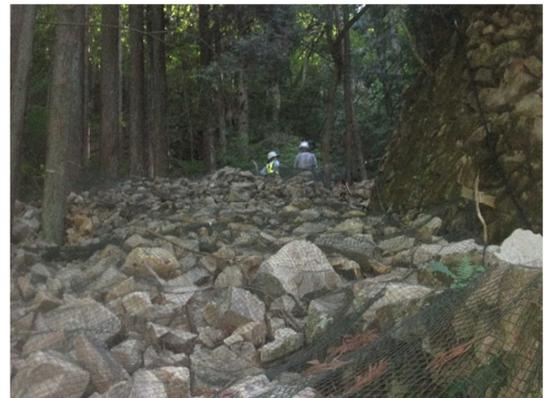
図-2.4.11 地点 B-1 : 斜面上の土石流堆積物

- ・ B 沢では、谷の出口付近において扇型に土石流堆積物が堆積した。
