古川土木管内現場視察 報告書

平成30年11月7日

平成30年度岐阜豪雨災害調査団

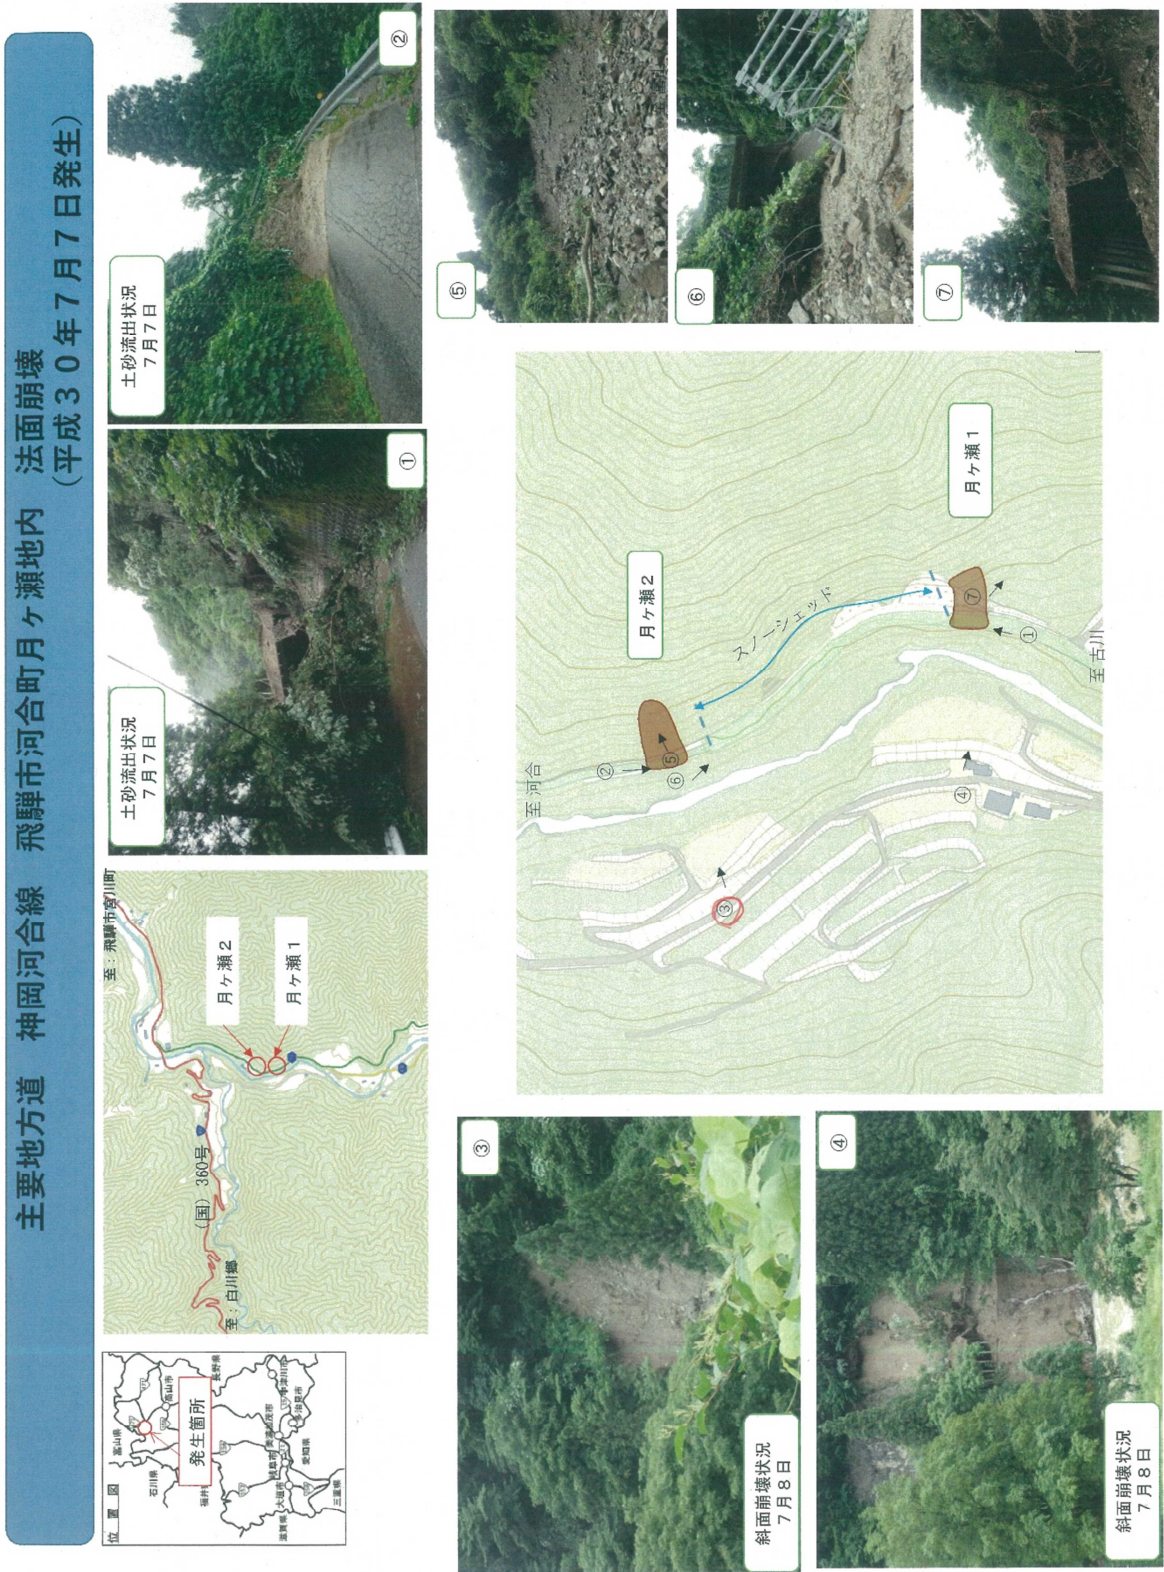
図-2.1.4 被災直後の状況 (岐阜県古川土木事務所提供資料)

- 主要地方道神岡河合線月ヶ瀬地内のスノーシェットの出入口にて、それぞれ法面が崩壊した（図-2.1.2）
- 月ヶ瀬1では、スノーシェット上部のモルタル吹付工対策斜面と一部自然斜面において崩壊した（図-2.1.5）。
- 崩土がスノーシェットを覆うが、大きな損傷は見られない。
- 残存するモルタル吹付工にはクラック、浮き、はがれなどの変状が多く見られる（図-2.1.9）
- 崩壊斜面には崩積土が残っており、斜面中段の崩積土と基岩の境界付近から湧水が見られる（図-2.1.6）。
- 月ヶ瀬2では、自然斜面ならびに落石防護ネット工による対策斜面において、崩壊が発生。
- いずれも尾根地形に発生している。

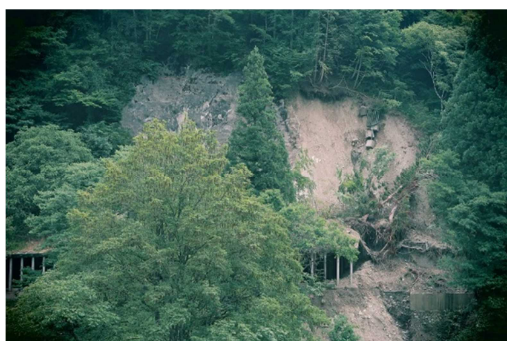
図-2.1.5 月ヶ瀬1の被災状況

- ・ 被災地は谷地形の側部に位置し、谷からの水の供給が多かったと予測される。また、以前から緩みが進行していた可能性がある。
- ・ 周辺斜面には段状の地形が存在し、重力変形が生じていた可能性が考えられる。
- ・ 一般には、水路(みずみち)にモルタル吹付工は施工しない(故に排水処理もしない)が、現在、吹付工付近で湧水が見られるということは、施工当時から水路が変わってしまったのではないかと、ただし、被災前なのか被災後から変わったのかは不明である。
- ・ 吹付工部と自然斜面の境界のような不連続な場所で被害が発生しやすいと考えられる。

- ・ 対策にあたっては、周辺の地形地質状況をチェックすることが望まれる。

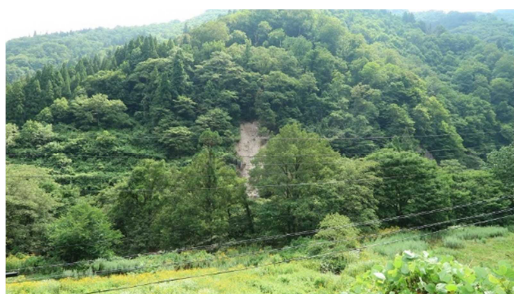
図-2.1.7 月ヶ瀬2の被災状況（全景）

- ・ 地表状況から、崖錐堆積物の表層崩壊が想定され、もともと不安定化しやすいのり面であった可能性がある。
- ・ 背後には0字谷があり地表水が集中しやすいと思われ、これが崖錐堆積物の供給源となりやすいのではないかと

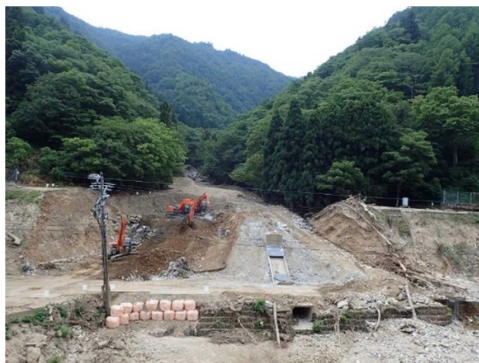
図-2.2.4 被災箇所の現況

- ・ 対岸より JR 高山線の盛土崩壊現場を望む (図-2.2.4) . 写真奥より土石流が流下し, 高山線の盛土を越流させ, 線路を流して盛土右側を崩壊させた.
- ・ 土砂は宮川にまで流出 (到達) しているが, 径の大きい転石は観られない (図-2.2.5)
- ・ JR 高山線盛土内に設置されていた横断函渠は, 土砂で埋まった (図-2.2.4 下部中央) .
- ・ 土石流先端部の岩塊は, 大きなもので径 1.5~2m ほどで, 大半は JR 盛土で止められていた (図-2.2.7) .
- ・ 現地では, 堆積土砂の撤去と JR 盛土の解体が進められていた. JR 盛土の背面には厚さ 30cm の張りコンが敷設されているが, 大きな損傷はなく, 土石流の直撃による衝撃に対して機能したと考えられる.
- ・ JR 盛土より上流部の溪床勾配は緩い (図-2.2.8, 図-2.2.10) .
- ・ 上流側の沢には最大約 $\phi 4m$ の転石が見られる (図-2.2.11) .
- ・ 調査時点では水の流れはごくわずかであったが, 土石流は相当高い位置にまで達していたと思われる (図-2.2.9 内の破線部) .
- ・ 盛土の張りコンには大きな損傷はなかった. (現地でのヒアリング内容)

- ・ 被災地では, 土石流が発生し, JR 盛土に到達後, 谷中央部に中洲状に堰き止められた (堆積した) と考えられる. その後, 水流が左右に分流し, 盛土を越流したため, 盛土左右の浸食・崩壊が進行したことが主な原因と考えられる.

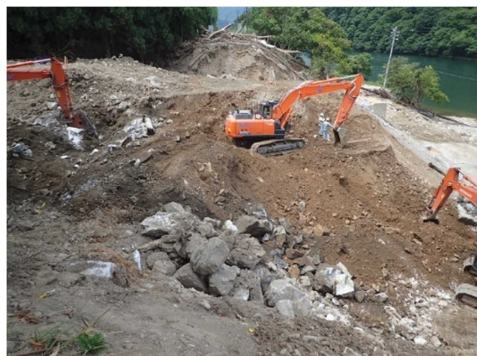
図-2.2.7 JR 盛土崩壊箇所

- ・ 盛土手前に2m強の転石が残っていた(図-2.2.7)。これは今回の土石流によるものではなく、過去の被災によるものと思われる。この短い期間で連続して土砂流出を発生させたのは、今回の降雨強度が非常に大きいものであったことが原因ではないかと考えられる。

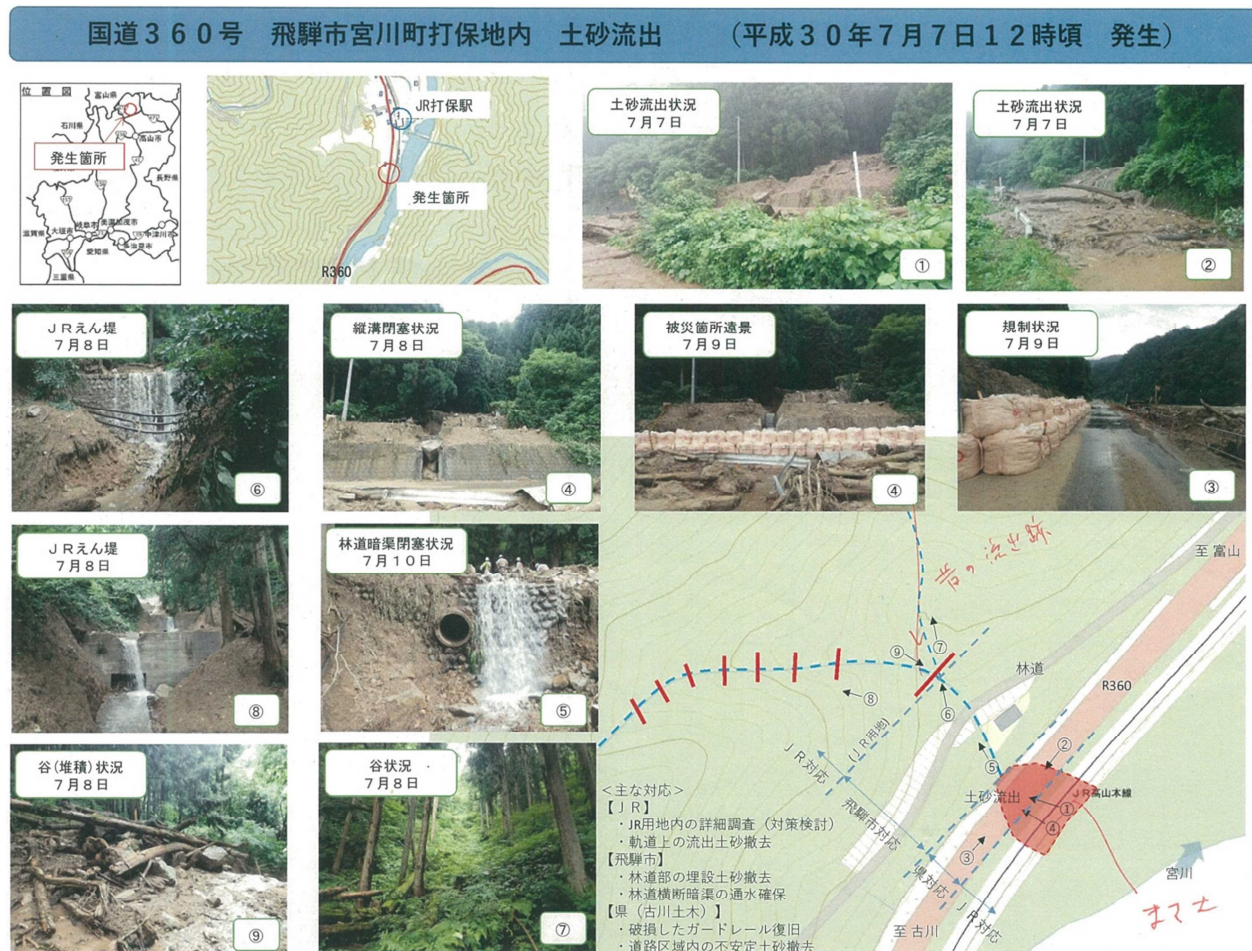
図-2.3.4 被災状況（岐阜県古川土木事務所提供資料）

図-2.3.4は、被災状況のまとめ（岐阜県提供）である。土砂流出は7月7日の12時頃発生した。

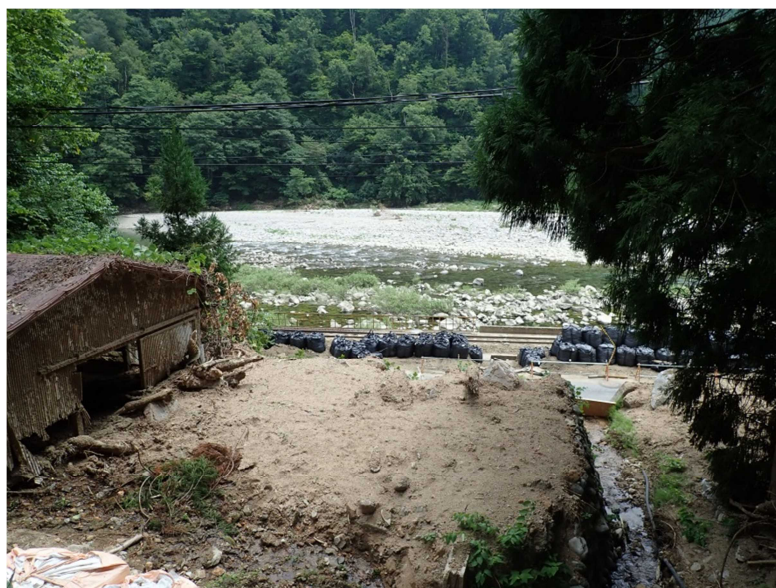
図-2.3.5 林道から沢の下流部（土砂流出現場）を望む

図-2.3.5は、谷口の道路盛土（石積みブロック）から土砂流出現場を見た写真である。大量の土砂が、谷口から国道360号へ流出し、その奥に立地していたJR軌道敷に溢れた。土砂のほとんどは、まさ土である。

被災箇所においては大きな岩塊の流出は見られなかった。谷口の道路盛土や住宅盛土にも大きな変状は見られず、流出したまさ土で埋まっていた。

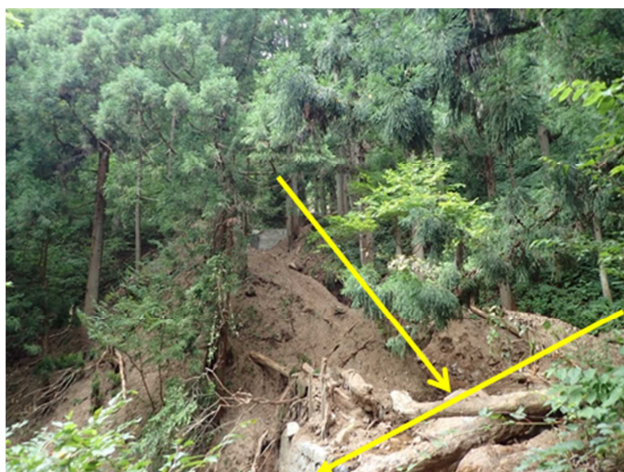
図-2.3.6 A沢における土砂流出の様子

図-2.3.6は、A沢とB沢の合流地点からA沢を見上げたところ、図-2.3.7はA沢上流の拡大図である。図-2.3.4からもわかるように、当該場所はJR用地となっており、複数の堰堤が設けられていたが、堰堤は満砂状態であったと考えられる。当該地では、過去からまさ土の流出が多かったため、堰堤が複数設置されていたと考えられる。今回の豪雨にあたって、堰堤は大量の土砂流出を防ぐ一定の効果があったと思われるが、堰堤が満砂だったことに加えて、沢にまさ土が多量に堆積した状況であったため、国道360号まで流出してしまったと考えられる。

- ・ 被災箇所は、2 つの沢が直交するように分布しており、これらは断層活動により形成されたものと予想される。当該地域は、もともと砂防指定地の指定区域に指定されており、沢の上流はまさ土の供給源であったと考えられる。
- ・ B 沢では、防護柵に古い流木が捕捉されていて過去の土砂流動の形跡が見られたが、今回の豪雨では植生の流出はまったく見られず、変状がなかったと考えられる。一方、B 沢に直交する形で合流する A 沢からは、主にまさ土の流動が発生し、国道 360 号にまで伝播した。しかしながら、沢上流には堰堤が複数設置されており、ある程度の土砂の捕捉の形跡も見られたことから、今回の豪雨にあたって、堰堤は大量の土砂流出を防ぐ一定の効果があったと思われる。

- ・ 被災箇所では、堰堤が大量の土砂流出を防ぐ一定の効果があったと思われる。しかしながら、堰堤は既に満砂の状態にあったと考えられるため、大量の土砂流動を捕捉するためには、定期的な除砂を検討することが考えられる。
- ・ 2 つの沢が合流していたが、一方の沢には昔の流出跡が見られるものの、今回の豪雨での変状はまったく見られなかった。今回は調査することができなかったが、土砂流動のあった A 沢の上流側と土砂流動のなかった B 沢との比較調査を行い、土砂流動発生の有無の違いの原因を把握することが必要であると考えられる。

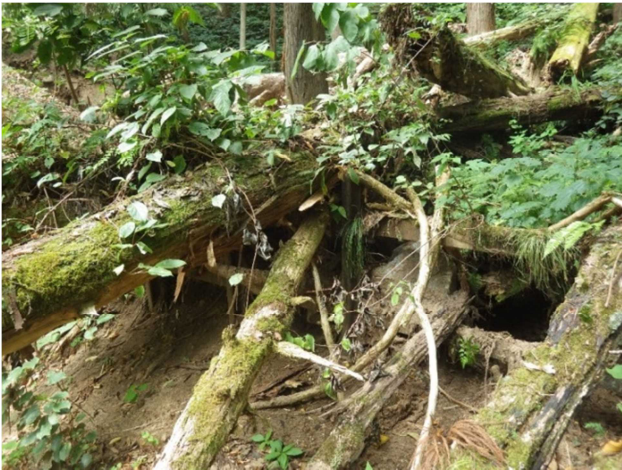
図-2.3.8 B 沢直下にある防護柵

図-2.3.8は、B沢直下に設置されていた防護柵、図-2.3.9は、A沢とB沢の合流地点からB沢を見上げたところである。過去の崩壊地形と判断されるB沢では、防護柵に古い流木が捕捉されているものの、植生の流出はまったく見られず、今回の豪雨では変状がなかったと考えられる。

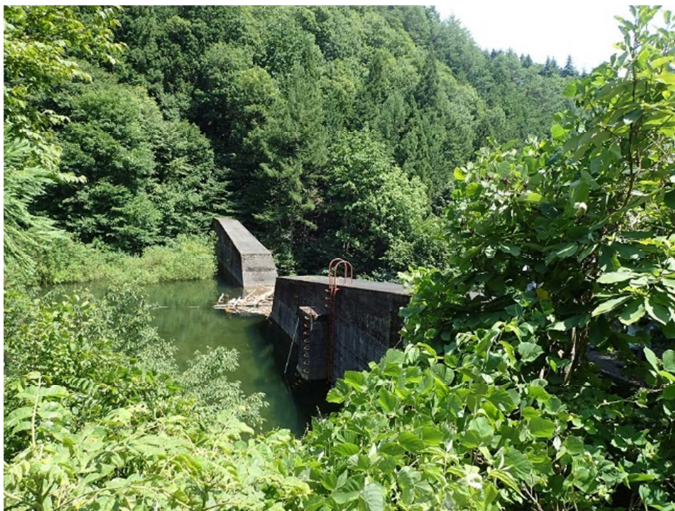
図-2.4.4 洞山谷砂防堰堤①

図-2.4.4 および図-2.4.5 は、調査地点の洞山谷砂防堰堤の様子である。砂防事業の一環として、昭和62年12月に完成している。続いて、図-2.4.6に堰堤の上流側を眺めた写真を、図-2.4.7および図-2.4.8には堰堤上流側にある作業道を眺めた写真を示す。作業道を見ると、10cmから30cm程度の岩石とともに土砂が流れ下り、道路が激しく洗掘されている様子が伺える。しかしながら、上流側の溪床勾配が緩く、砂防堰堤の捕捉容量に余裕があったことから、堰堤手前の溪流が堆積地となり、大量の土砂流出を食い止めることができていた。

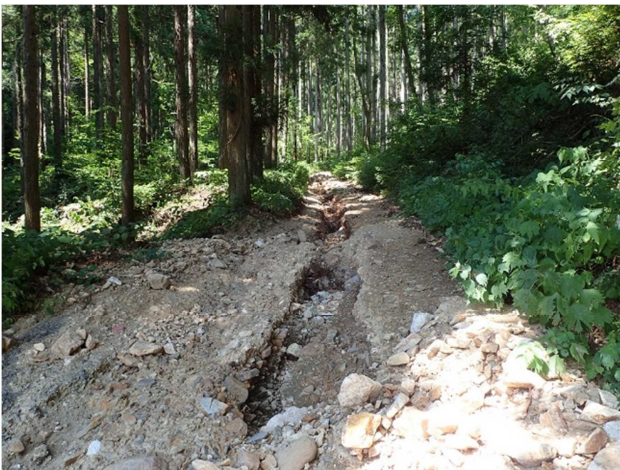
図-2.4.7 堰堤上流の作業道の様子①

- ・ 砂防堰堤上流側では、中程度の岩石とともに土砂が流れ下り、道路が激しく洗掘されていた。しかし、
①上流側の植林地の整備が適切に行われており、間伐材が撤去されていたため流木量が抑制されたこと、
②堰堤完成後に、2回の除砂作業が行われており、砂防堰堤の捕捉容量に余裕があったことから、砂防堰堤が効果的に機能し、下流側への土砂流出被害をくいとめていた。

- ・ 土砂流出は上流側が起点となるため、作業道の適切な整備、植林地における伐採木の適切な管理・撤去が重要であると考えられる。堰堤の除砂を定期的に行うことで、有事の際に、下流への土砂流出を防ぐことができる。特に急傾斜地においては、土砂流出の量も勢いも増加することになるので、堰堤の捕捉容量を確保することは重要であると考えられる。

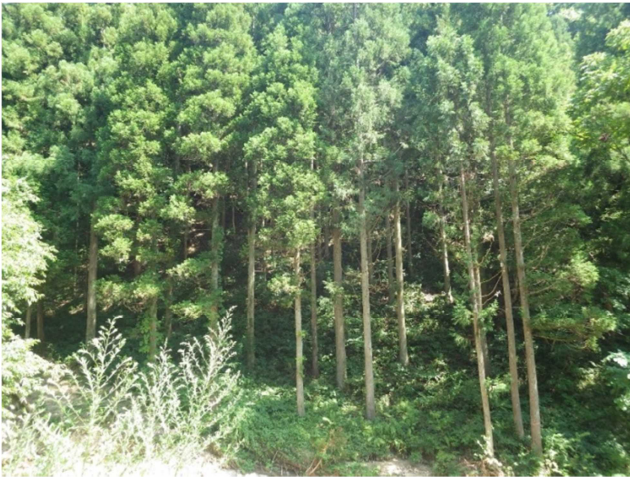
図-2.4.9 砂防堰堤上流側の植林地

図-2.4.9 には、砂防堰堤上流側の植林地の様子を示す。上流側の植林地は、整備され間伐材が適切に撤去されており、流木量を大きく抑制したことが伺える。図-2.4.10 には、堰堤で捕捉されていた流木の様子を示す。この流木は今回の豪雨で発生したものではないかもしれないが、堰堤の周辺を見ても、流木の存在はあまり見られなかった。

- ① 上流側の植林地の整備が適切に行われており、間伐材が撤去されていたため流木量が抑制されたこと
また、
- ② 当該砂防堰堤では、昭和62年の堰堤完成後に、2回の除砂作業が行われていたこと、
が挙げられる。堰堤の適切な維持管理、および、植林の手入れによって流木が発生しにくい状況であったことから、今回の豪雨による流出土砂に対して、砂防堰堤が効果的に機能したと考えられる。

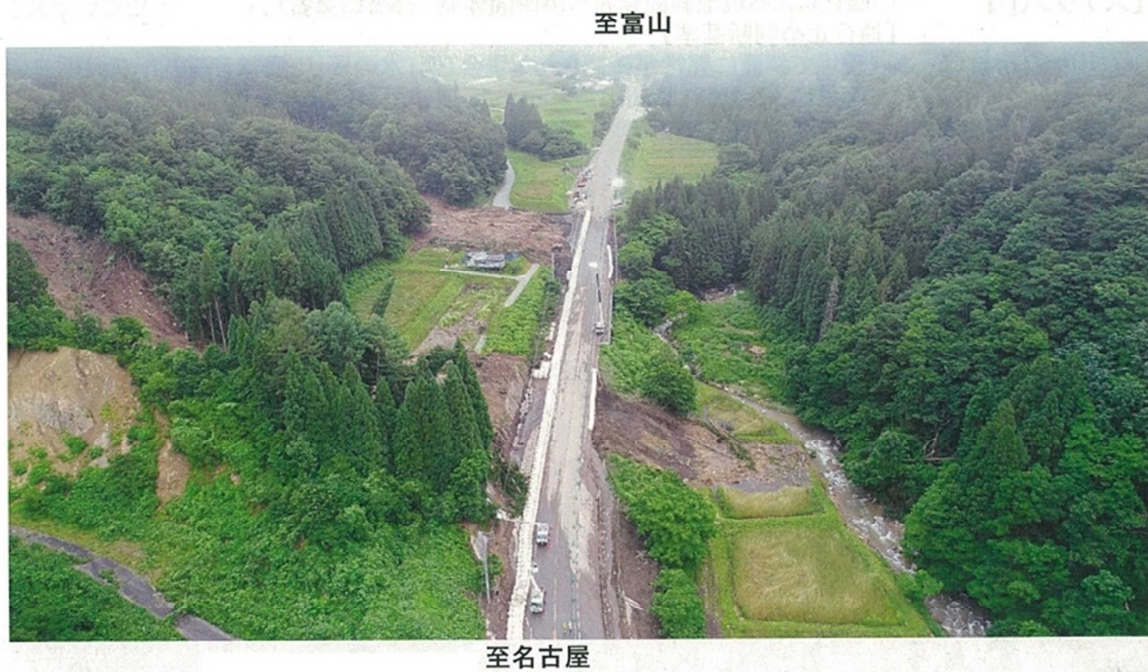
図-2.5.4 被災直後の状況（国土交通省中部地方整備局高山国道事務所提供資料）

- ・ 国道 41 号から、およそ 250～300m離れた土取場（すでに廃業）に放置された盛土が崩壊し、沢部を流下して治山堰堤を倒壊した.
- ・ さらに、泥流化した土砂は国道を横断し、反対側の県道にまで及んだ.
- ・ 道路から見て左側（図-2.5.2 内の左側）で先に土砂流出（約 3,000m³）が発生してから 1,2 時間後に右側（図-2.5.2 内の右側）で土砂流出（約 6,000m³）が発生（7 月 7 日 14:30 発生）.
- ・ 崩壊は 2 箇所が発生しており、土取場には崩壊の危険性のある盛土が取り残されていることから、2次災害の危険性を考慮して、H 型鋼による応急防護工が施工されていた.
- ・ 当該区間は雨量規制区間外であり、被災は想定外とのこと.
- ・ 今年 3 月に治山堰堤が完成した直後であったが、今回の豪雨災害により損傷した（図-2.5.5）.

- ・ 被災箇所の上流部周辺には、盛土が存在していたとされる。
- ・ 今回の豪雨により、その盛土が不安定化し、流出（崩壊）したと想定される（ヒアリングより）。
- ・ 崩壊の発端は図-2.1.3の頭部（上端2カ所）であり、水処理の悪い作業道から崩壊している。
- ・ 作業道は盛土で形成されており、落ちたのは切盛の境
- ・ 土取場北側に沢水の取水所があり、本来は暗渠で谷に水を落とすが、土砂等で取水柵が閉塞していた。
- ・ 閉塞した取水口から沢水があふれ、道路伝いに崩壊地の頭部まで水を運んだ。
- ・ 手当のよくない作業道と、大量かつ長時間の水の供給によって、崩壊が発生した。
- ・ 図-2.1.3の左側の崩壊は、水田の役割を終えて山地に戻ろうとしている斜面であったが、元々水を引き込みやすい地形であったため、崩壊に繋がったものと考えられる。

- ・ 対策に当たっては、不安定化しそうな盛土の残存の有無等、周辺の地形地質状況のチェックが望まれる。
- ・ 盛土の管理者が許可申請時に、道路や林道を管轄する部署に相談して、連携して維持管理を施していれば、今回の崩壊は発生しなかったのではないかとと思われる。横断型のシステム管理が求められている。
