人造石工法で建造された百々貯木場の写真測量調査と強度測定について

Photogrammetric Survey and Strength Measurement of Doudo Lumberyard Constructed with Artificial Stone

竹内幸輝¹, 藤井幸泰²

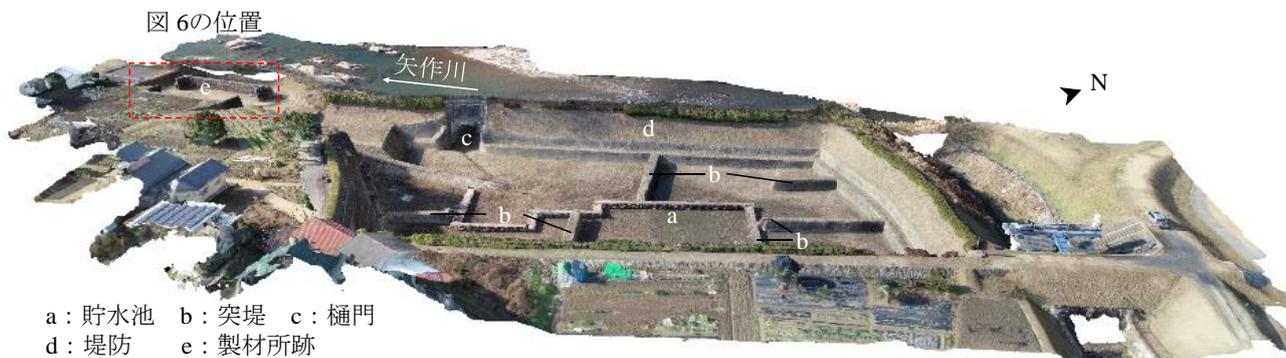
図5 東側からみた百々貯木場の鳥観図

今回測定した施設は、貯木場内にある突堤、樋門、貯水池とした。設計記録 (古文書) と調査結果 (UAV 測量) を比較した結果を表 1~3 に示す。比較した結果、主要施設に若干の違いを確認できた。突堤の高さは、調査結果と比べ設計記録の方が 0.3~0.6m 程度高くなった。これは池床に堆積物が 0.5 m 程度あるのが影響しており、写真測量では把握困難である。同様に、突堤の幅に数十センチの違いを確認できた。しかし、各突堤の幅はほぼ一定であることから、建設中に設計変更が行われたと考えられる。突堤は建設作業の終盤に行われており、作業用の道としては十分な幅を確保していると推察できる。その他の施設については、0.1 m 以下の違いが確認される程度で、大きな変化や損傷はないと考えられる。これらの結果から、百々貯木場には大きな劣化がみられず、現在でも良好な状態を保っていると考えられる。

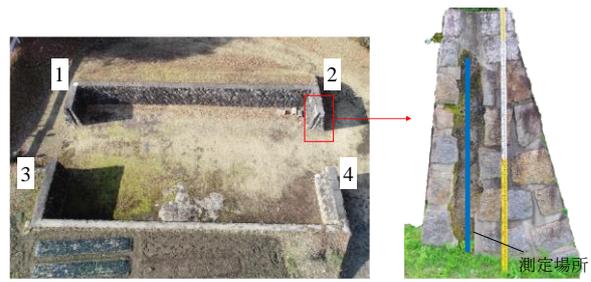
図6 測定場所

2022年5月に針貫入試験を行った。調査場所は、貯木場内にある製材所跡の側面部とした。人造石は2章で述べたように表面をセメントで保護してある。そのため、人造石の重要な構成要素である、たたきが露出している部分に針を貫入させて試験を行った。製材所跡は、かつて木材を加工する場として使用されていた。たたきが露出している部分には木材の流出防止のため、門が設置されていたと思われる。そのため、建造時にも目塗りは施されていないと考えられる。調査場所は4か所とした(図6左)。各調査場所は、高さ約2mで幅が約20cm程度の範囲でたたきが露出している(図6右)。そこで、地表面から鉛直方向に10cm間隔で貫入試験を実施した。各ポイントで3回測定して、平均をとり、式(2)より一軸圧縮強度に換算した(図7)。

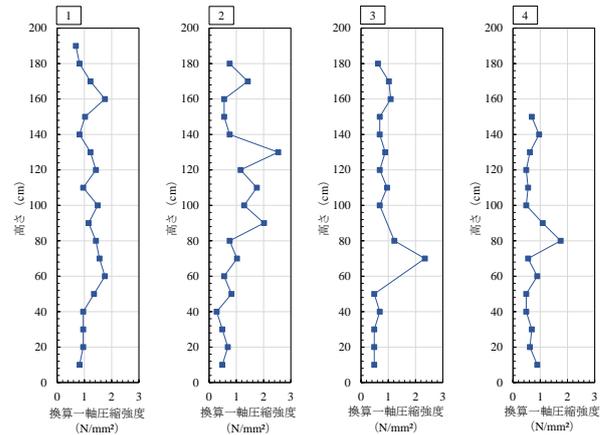
図7 針貫入試験による換算一軸圧縮強度の分布

図7より、地点1, 2における平均換算一軸圧縮強度は1.18 N/mm², 1.00 N/mm²となり、地点3, 4では0.85 N/mm², 0.75 N/mm²であった。現存する人造石構造物から採取した試験片サンプルを用いた圧縮試験より²⁾、たたきの圧縮強度は1~2 N/mm²程度と推定されている。地点3, 4は地点1, 2より強度が低く、既存研究と比較しても明らかに低いことから材料の劣化が進んでいると考えられる。地点3, 4の後方には畑があることから水が供給されやすい。さらに北向きに面していることから、表面が乾きにくいことで植生が繁茂しやすく、劣化が進みやすい環境下であることが原因と考えられる。
