傾倒した締切矢板の本設護岸への活用

(株) 建設技術研究所 中部支社 ○中嶋亮太 新谷裕美 釘持将人 中村宏樹 岡田直也

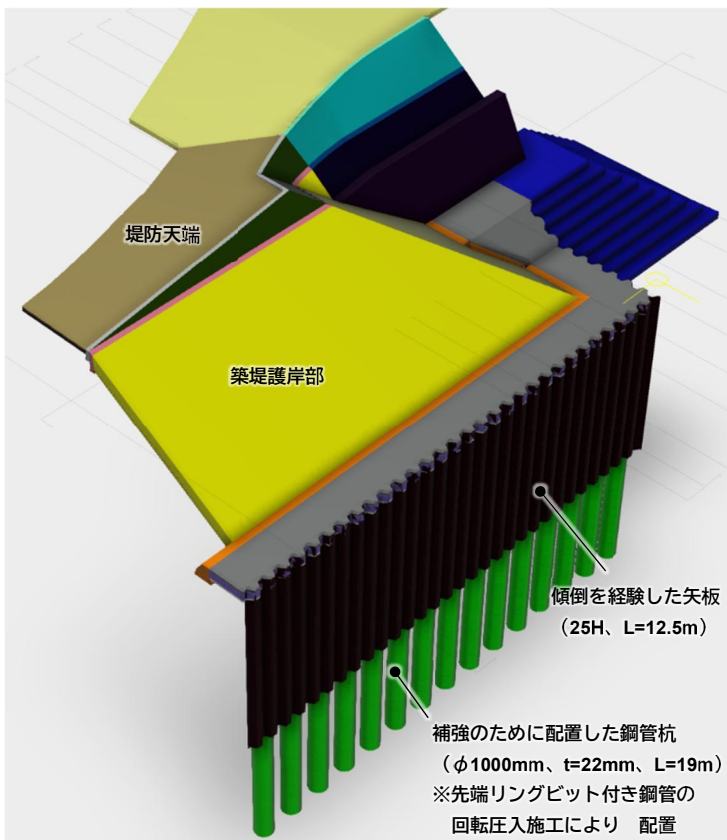
図-1 設計箇所の BIM/CIM イメージ

築堤護岸の工事において、本設の矢板護岸への転用を前提とした仮締切矢板内の掘削を実施したところ、矢板が堤内側に大きく傾倒した。安全確保のため、掘削箇所に栗石や碎石を投入して転圧することで、傾倒を解消し、工事を中断した。傾倒した矢板付近にて地質調査を実施した結果、周辺の地質は設計時に想定した地質と異なり、特に軟弱な粘性土層 (Ac) の存在が矢板傾倒の主要因であることが判明した。

当社は、図-1 および図-2 に示すように、傾倒を経験した矢板の背面に先端リングビット付き鋼管を回転圧入施工し、両部材による組合せ壁体を護岸として設計することで、上記課題を解決するほか、護岸を再構築する場合に比べて約 40% のコスト縮減を図った。
