豪雨による小崩壊とそれに伴う斜面の不安定化に関する再現解析と対応策の検討（その2）

大日コンサルタント（株）正会員 ○藤井孝文， 葺沢竜夫， 河合亮典
岐阜大学 学生会員 桂川修， 国際会員 吉川高広， 沢田和秀

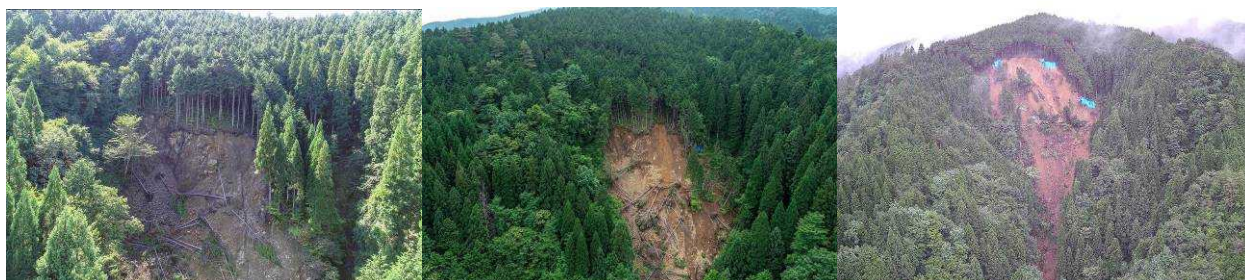
平成 30 年 7 月豪雨では，溪流源頭部の斜面が崩壊し，崩土のうち約 $5,000\text{m}^3$ の土砂が下流へ流下した。既設の砂防堰堤は約 $4,000\text{m}^3$ の土砂を捕捉したが，滑落崖下方には約 $5,500\text{m}^3$ の不安定土砂が残存した。災害後，砂防堰堤の除石が行われ，さらに不安定土砂対策として通常砂防事業による砂防堰堤の嵩上げが計画された。また，斜面上部の地すべりブロック拡大のおそれから，治山事業による発生源対策も予定された。

しかし，令和 2 年 6 月豪雨により滑落崖上部にクラックが発生し，緊急度が高まったため，災害関連緊急砂防事業が採択された。この時点では，砂防堰堤嵩上げに加え，約 $30,500\text{m}^3$ の地すべりブロック対策工が計画されていた。ところが，これらの実施前の令和 2 年 7 月豪雨により，平成 30 年を上回る大規模な崩壊が発生し，約 $18,500\text{m}^3$ の土砂が流出した。この際，砂防堰堤は約 $3,000\text{m}^3$ の土砂を捕捉した。災害後は約 $7,200\text{m}^3$ の除石が行われたが，なお溪床には約 $11,300\text{m}^3$ の土砂が残存した。さらに斜面上部の地すべり土塊は約 $57,000\text{m}^3$ に拡大していたことが判明した。これを受け，災害関連緊急砂防事業の土砂収支計画が見直され，砂防堰堤嵩上げと地すべりブロック対策工が実施された。

写真-1 奥田洞谷の崩壊写真（左：第 1 回崩壊後 [平成 30 年 9 月 28 日撮影]，中央：クラック発生時 [令和 2 年 6 月 15 日撮影]，右：第 2 回崩壊後 [令和 2 年 7 月 8 日撮影]；岐阜県提供資料）

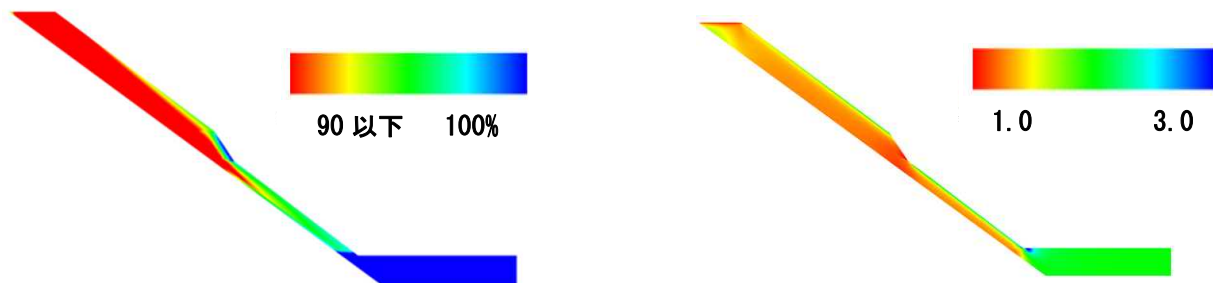
図-7 定常状態 左：飽和度分布，右：過圧密比分布

助走期間の解析終了後の定常状態を図-7に示す。飽和度分布からは、斜面上部から下部へ、また地下から地表にかけて飽和度が高くなる傾向が確認された。特に、斜面中央の遷急線では局所的に飽和度が高く、水が滞留していることが示された。これは、遷急線を境に難透水層に直交する斜面幅が小さくなり、斜面内の水が滞留するためと考えられる。過圧密比分布では、遷急線周辺に過圧密比が1に近い領域が分布しており、当該部位が力学的に不安定な状態にあることが示唆された。

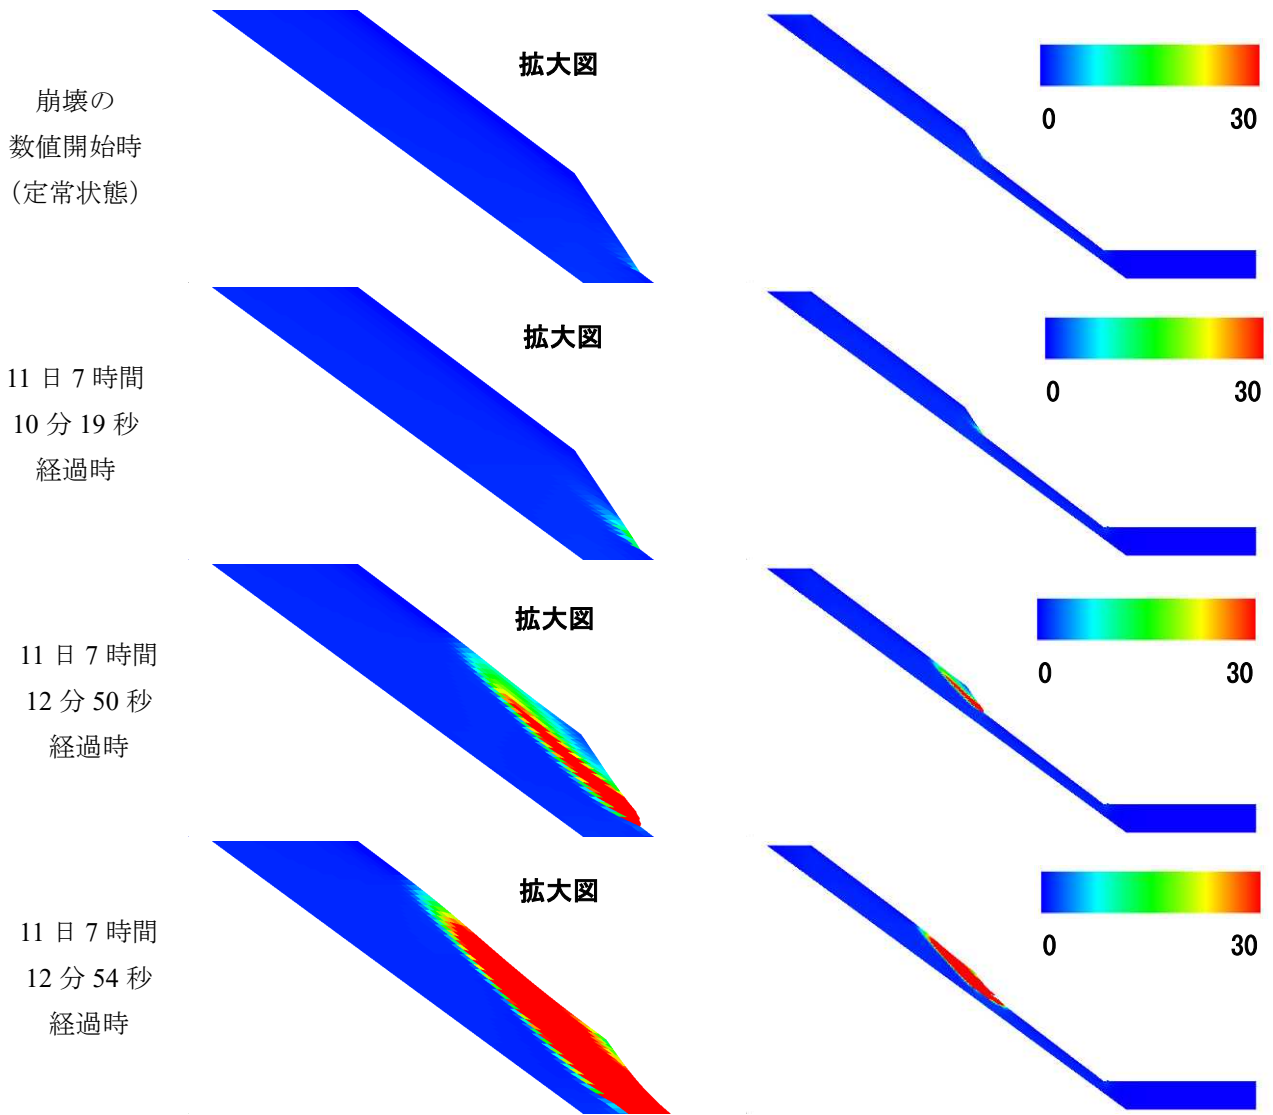
図-8 せん断ひずみ分布の経時変化

豪雨期間における斜面のせん断ひずみ分布の経時変化を図-8に示す。助走期間後は、実際の日雨量に基づいて再現解析を行った。せん断ひずみ分布は、11日経過時までは大きな変化がなく、遷急線下部でわずかな増加がみられる程度であった。その後、11日7時10分19秒経過時に、遷急線を中心とした円弧状のせん断ひずみ増大が生じ、下部から上部へ順次すべりが形成された。さらに約30秒後には、すべりは斜面上部まで進展した。なお、本解析では12日目に崩壊が発生し、実際の一度目の崩壊と同日であり、発生時期も実現象に近い結果が得られた。

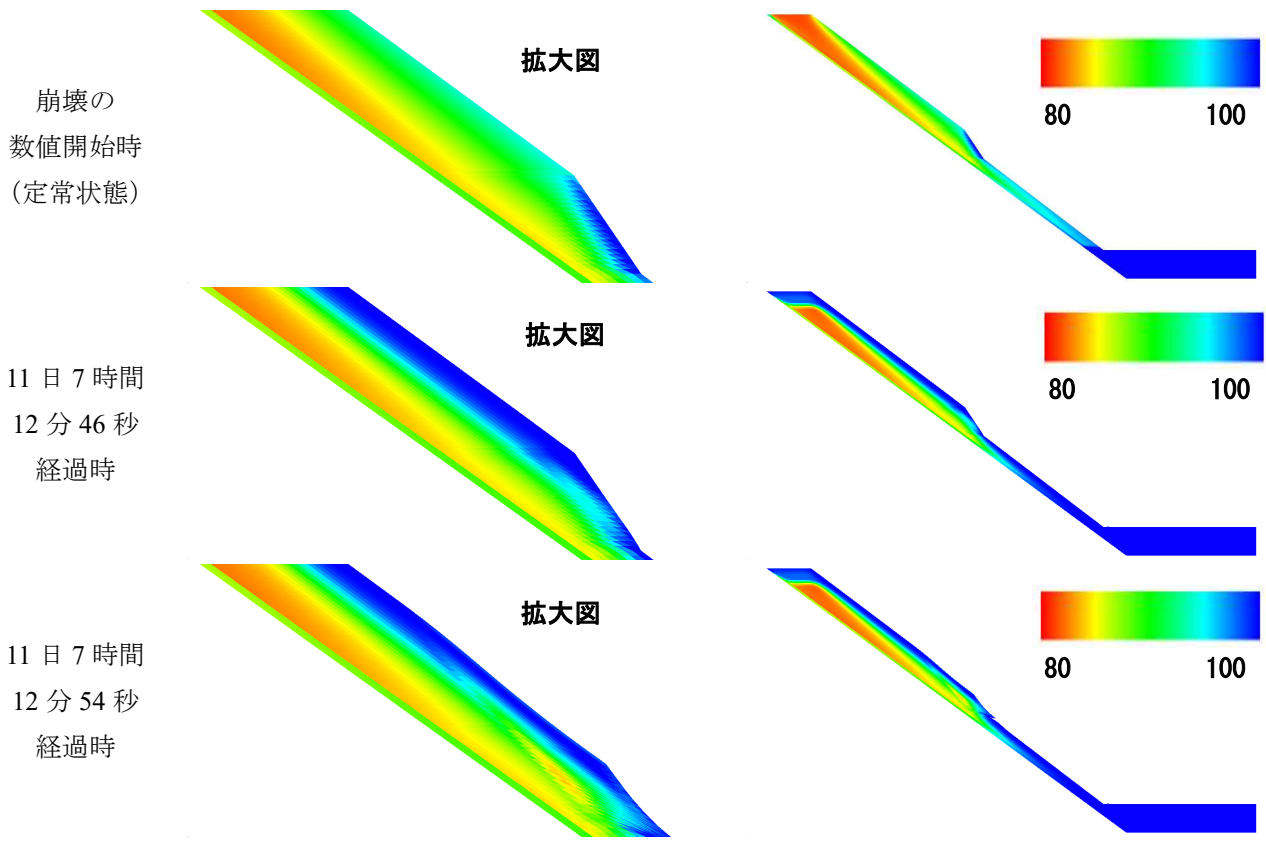
図-9 飽和度分布の経時変化

図-9 の定常状態より、解析初期から遷急線付近では局所的に飽和度が高く、地下水が滞留しやすい状態にあったことが確認された。これは、降雨時に表層水や浸透水が地形条件により遷急線へ集中的に流下・集積しやすいためと考えられる。降雨の継続に伴い、高飽和度域は地表面に沿って拡大し、その結果、間隙水圧の上昇と有効応力の低下が進行したと考えられる。

以上より、遷急線では、水が集積しやすく飽和度が上昇しやすい水理条件と、過圧密比が小さく力学的に不安定な状態が重なっていたため、降雨に伴う強度低下が最も早く進行し、崩壊が遷急線から開始したと考えられる。

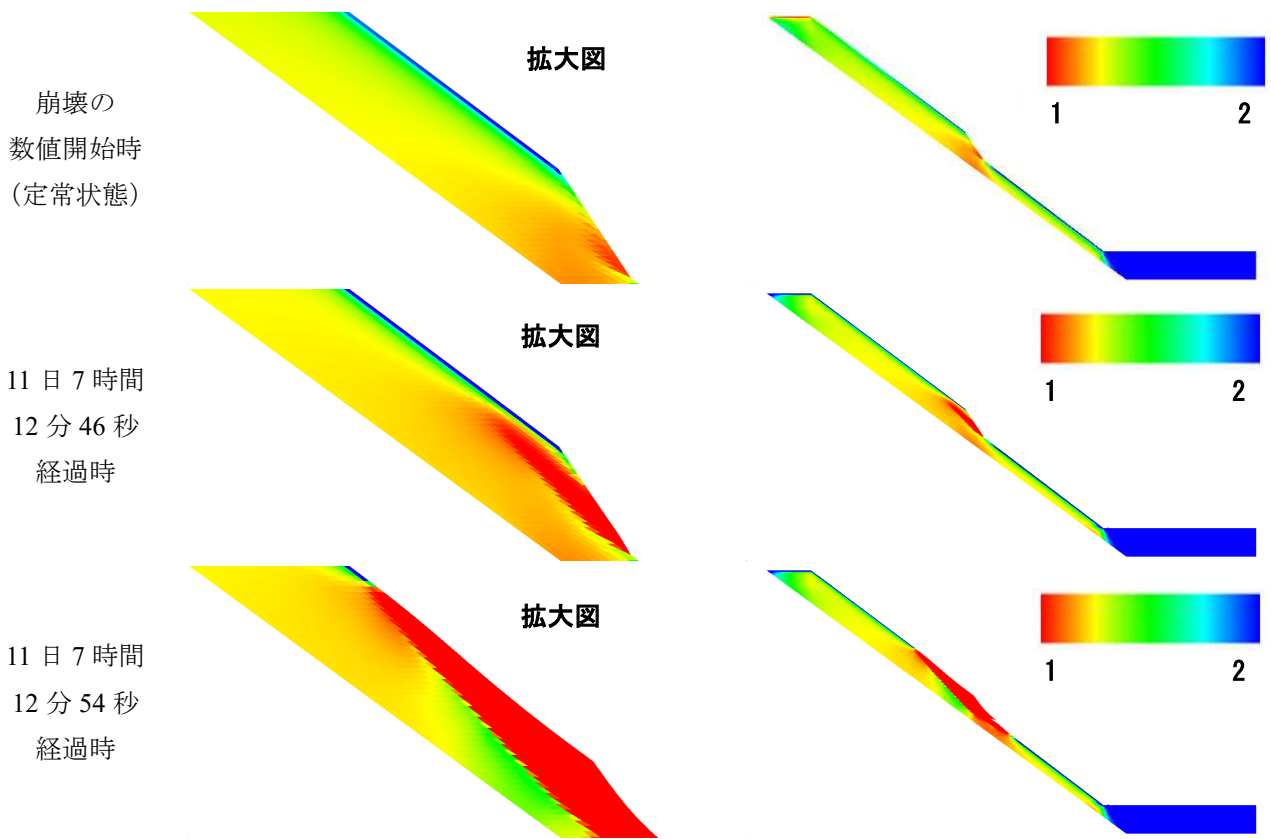
図-10 過圧密分布の経時変化

さらに、図-10 の定常状態より、遷急線付近では解析初期から過圧密比が小さく、他の領域に比べて力学的に不安定な状態にあった。その後、図-10 (11日7時間12分46秒経過時) に示すように、降雨の進行に伴って過圧密比の小さい領域を起点として円弧状にひずみが蓄積し、その領域が斜面上方へ拡大することで、最終的にせん断破壊に至った。

小規模崩壊は背後斜面の安定性に影響を及ぼし、二次災害や広範囲な崩壊への拡大リスクを内包する。小規模崩壊発生後の二次災害防止および崩壊拡大抑制のためには、崩壊箇所だけでなく、小規模崩壊が背後斜面の安定性に影響を及ぼす範囲を特定し、その安定性評価と予防策の検討が極めて重要である。本解析で得られた知見を踏まえると、遷急線付近における地下水の集中や過圧密比の小さい領域は、水理的・力学的に不安定化しやすい箇所であり、これらの潜在的な脆弱性を特定することに特に留意すべきである。

したがって、崩壊発生時には、本解析で示された不安定化しやすい箇所を重点的に考慮しつつ、崩壊箇所だけでなく影響範囲における地質構造や地下水状況を詳細に調査し、崩壊拡大リスクを総合的に判断する必要がある。安定性評価の結果、不安定化の兆候が見られる場合や将来的なリスクが高いと判断される場合には、速やかに予防的な対応策を講じるべきである。また、災害対応の仕組みとして、今後は、災害復旧事業において予防保全的な対応が困難であった溪流上部斜面に対し、予防保全を含めた幅広い対策の考え方を推進すべきである。
