東富士五湖道路の 空洞化対策事業概要と維持管理

中日本高速道路(株) ○中島康介 藤岡一頼 早野智彦 柄澤隆大 杉澤大達
中日本ハイウェイ・エンジニアリング東京(株) 田坂真智

1. 事象概要（空洞発生状況）

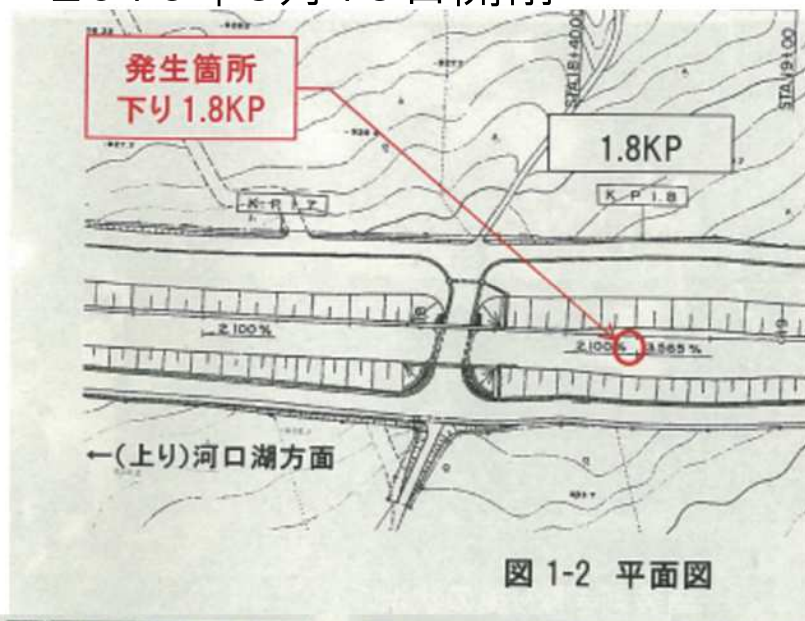
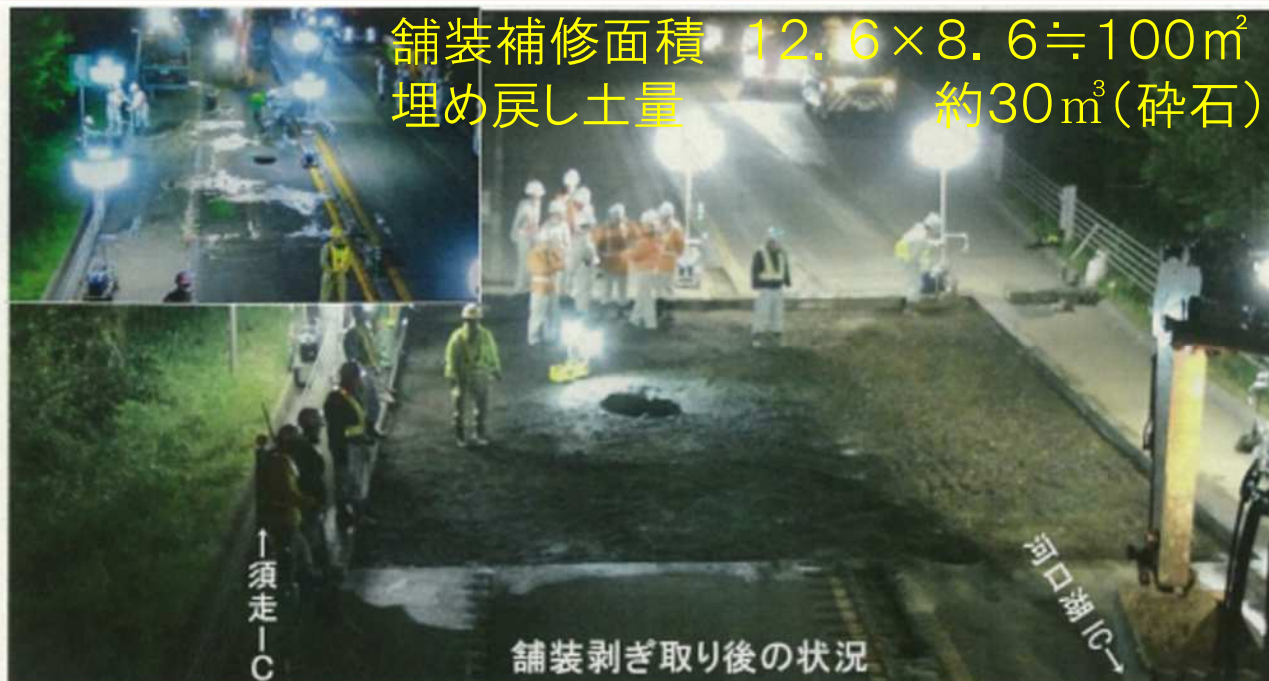
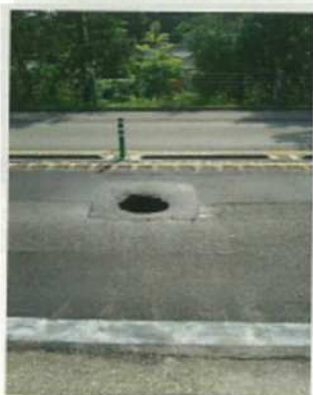
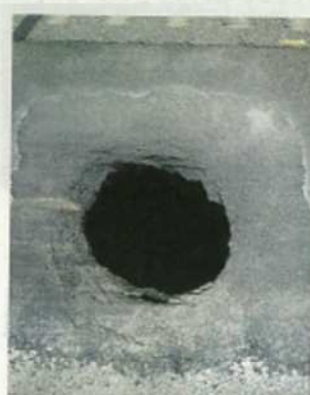
写真 1-1 発見時の状況

2016年5月19日開削

- ・ 緩み域は湿っていた。
- ・ 空洞やゆるみ部の先に水みちと思われる孔が確認された

流出した土砂は見つからない ⇒どこに流れているのか？

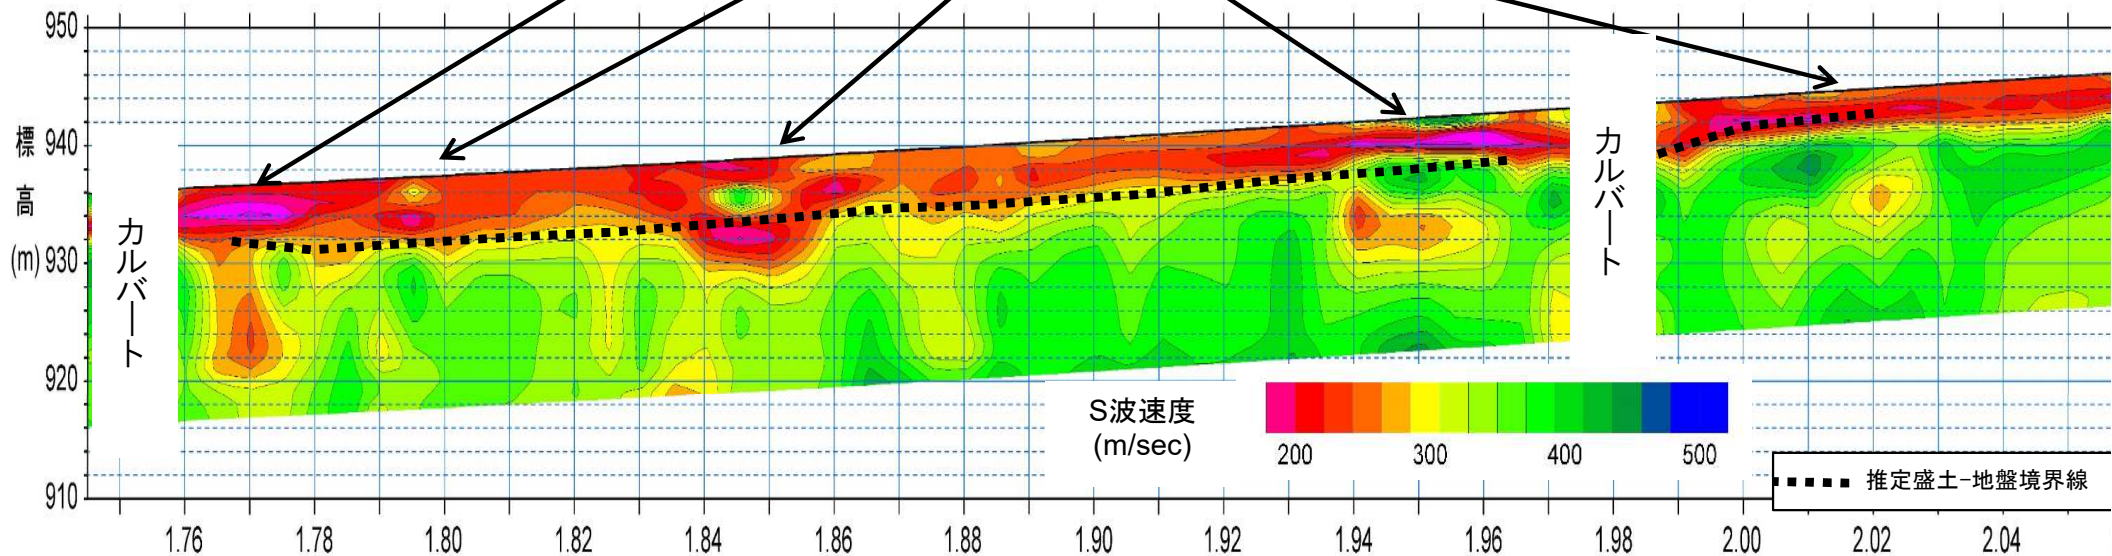
- ・ S波速度が高い箇所は碎石による埋め戻しと考えられる
- ・ その周辺の低い箇所は「ゆるみ」と考えられる
- ・ 原地盤内に伝播速度が遅い箇所がみられた。
この箇所では空洞発生事象が複数回確認されている。

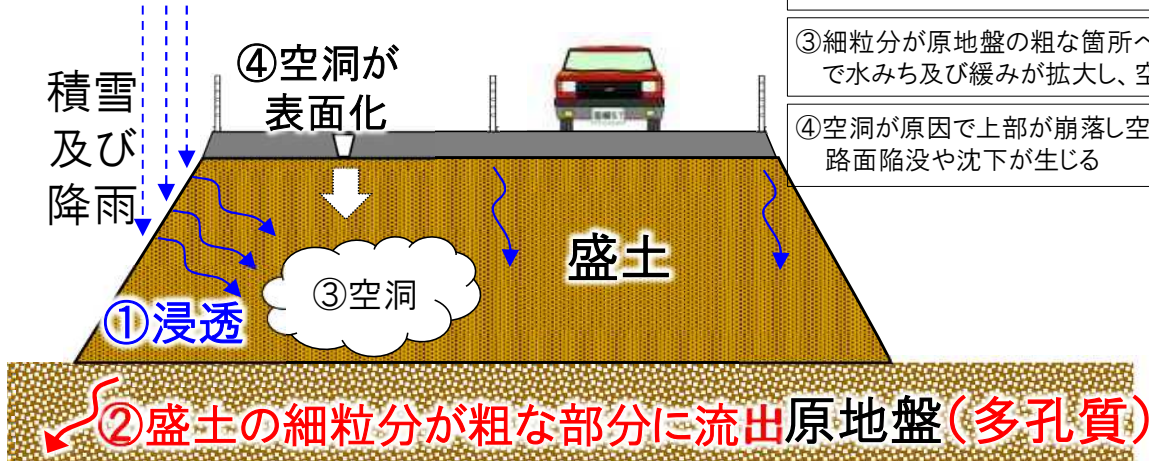
空洞発生イメージ

舗装や構造物の目地等からも浸透

- ① 盛土内に雨水等が浸透
- ② 盛土内に含まれるスコリアの多孔質部に雨水等が浸透し、盛土材が細粒化することで水みちと思われる孔が発生し、細粒分が移動
- ③ 細粒分が原地盤の粗な箇所へと流出することで水みち及び緩みが拡大し、空洞が発生
- ④ 空洞が原因で上部が崩落し空洞が表面化し、路面陥没や沈下が生じる

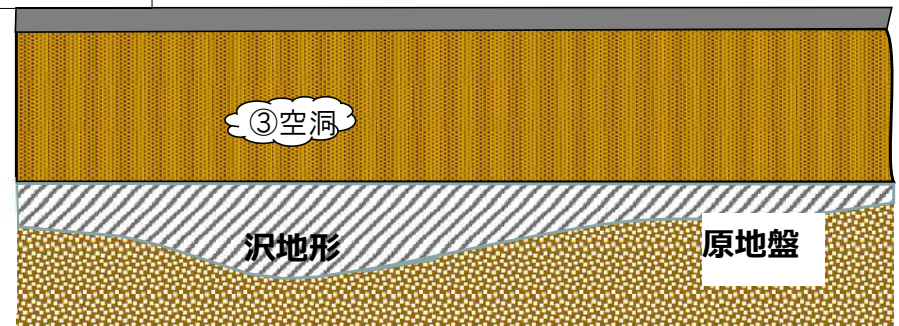
< 縦断面 >

空洞事象発生頻度の高い箇所は沢地形を形成している箇所を横断している。

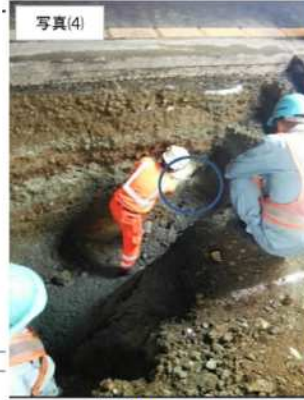
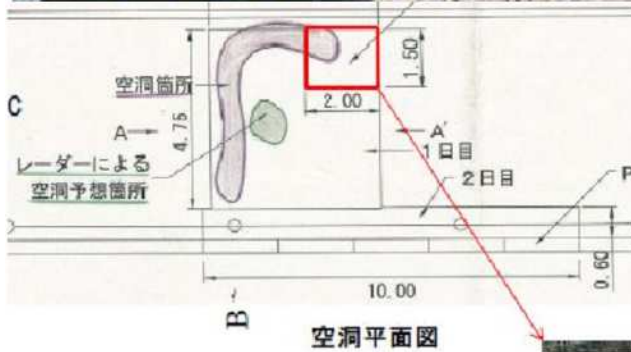
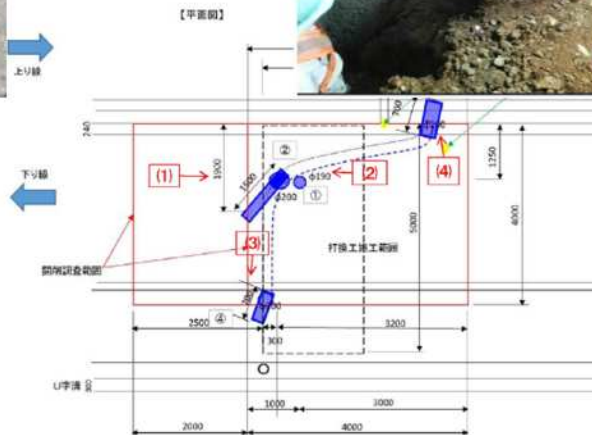
- 空洞発生箇所のうち一部の箇所においては、空洞充填後も**再度空洞が発生**している。
- 電磁波レーダーによる空洞調査を定期的の実施しているが、盛土に**緩みが発生した程度**では、これら**予兆を事前に発見することが困難**。仮に発見できたとしても、そのたびに緊急通行止め工事を要する。
抜本的な対策を行うことにより、盛土の長期安定性の確保やリスクの排除が可能となる。

空洞充填後
空洞が再発

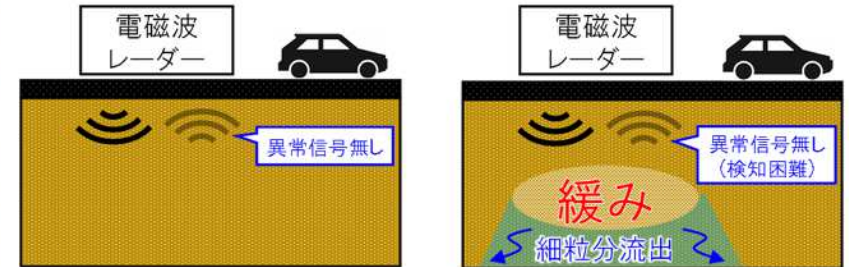
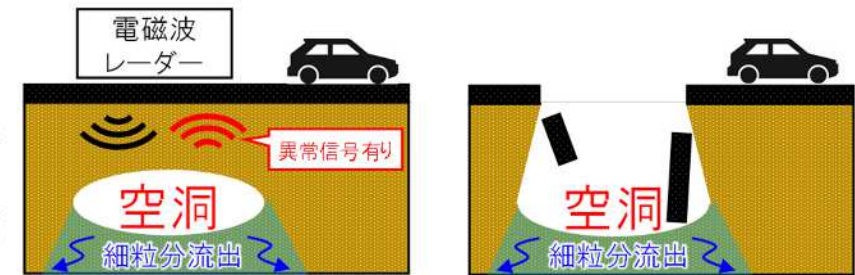
ゆるみ発生箇所にも土砂はあるため、異常信号を検出するのは困難

異常を検知した段階では
すでに空洞が生じている状態である
⇒路面陥没がいつ・どこで発生するか予測困難
