豪雨による小崩壊とそれに伴う斜面の不安定化に関する再現解析と対応策の検討(その2)

大日コンサルタント(株)
藤井孝文, 葦沢竜夫, 河合亮典

岐阜大学
桂川修, 吉川高広, 沢田和秀

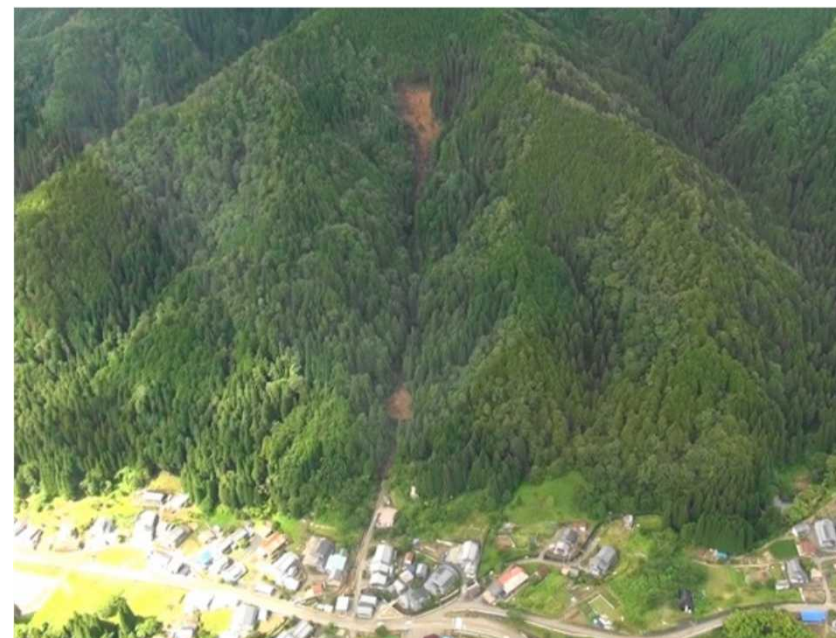
写真-1 奥田洞谷の災害(H30年7月)¹⁾

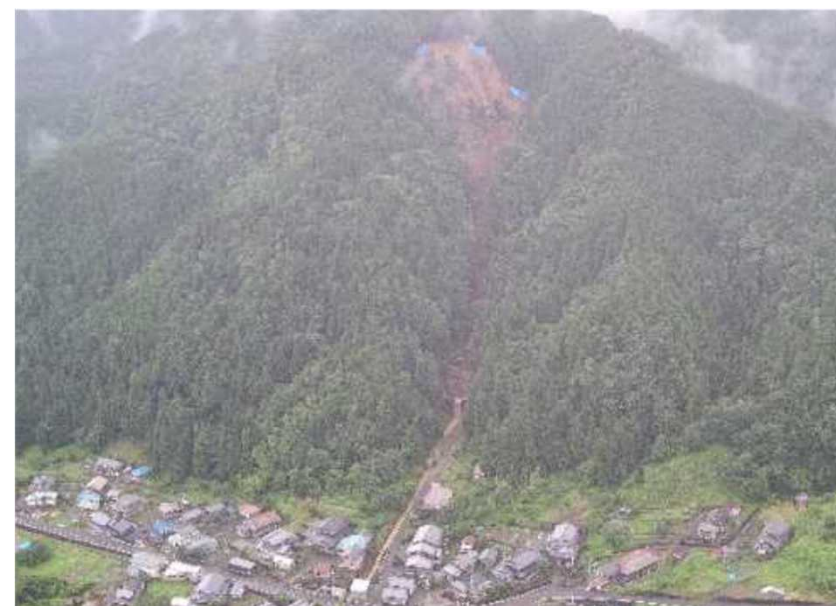
写真-2 奥田洞谷の災害(R2年7月)²⁾

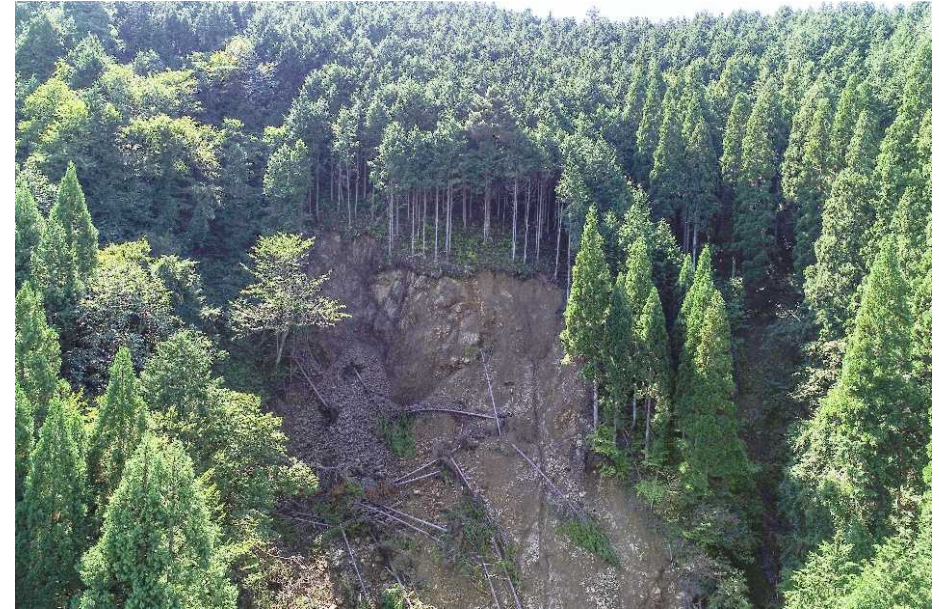
写真-3 第1回崩壊後[平成30年9月28日撮影]

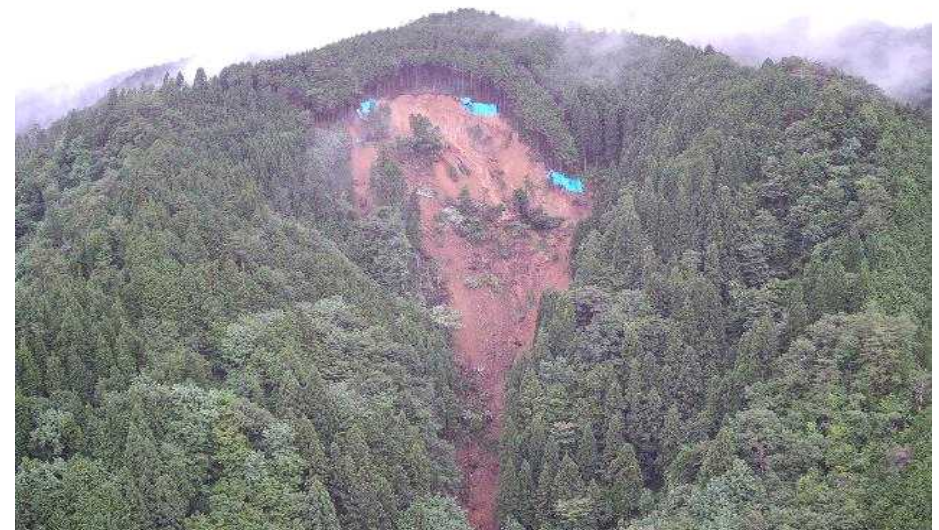
写真-4 第2回崩壊後[令和2年7月8日撮影]

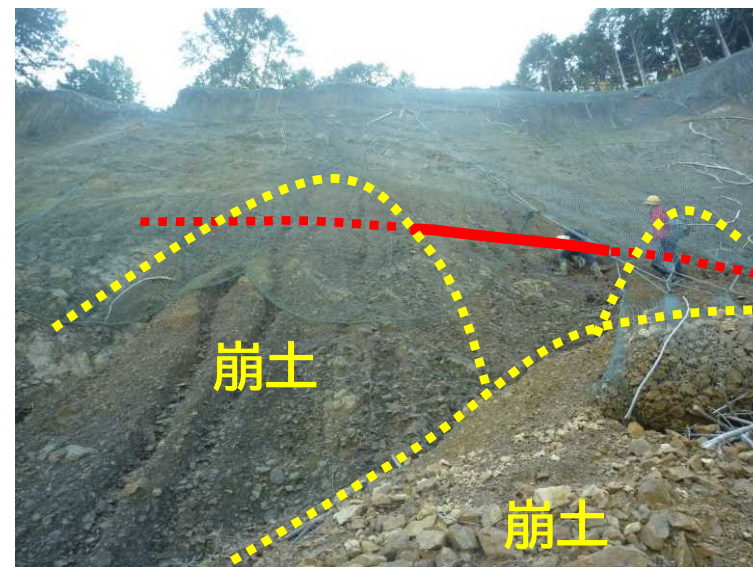
- ・奥田洞谷の斜面崩壊は、下方から上方へ拡大していた。
- ・難透水層(弱層)を含む地質構造。
- ・長期間の豪雨による地下水位変動が斜面崩壊を誘発。

写真-5 滑落崖に露出する難透水層状の粘性土層

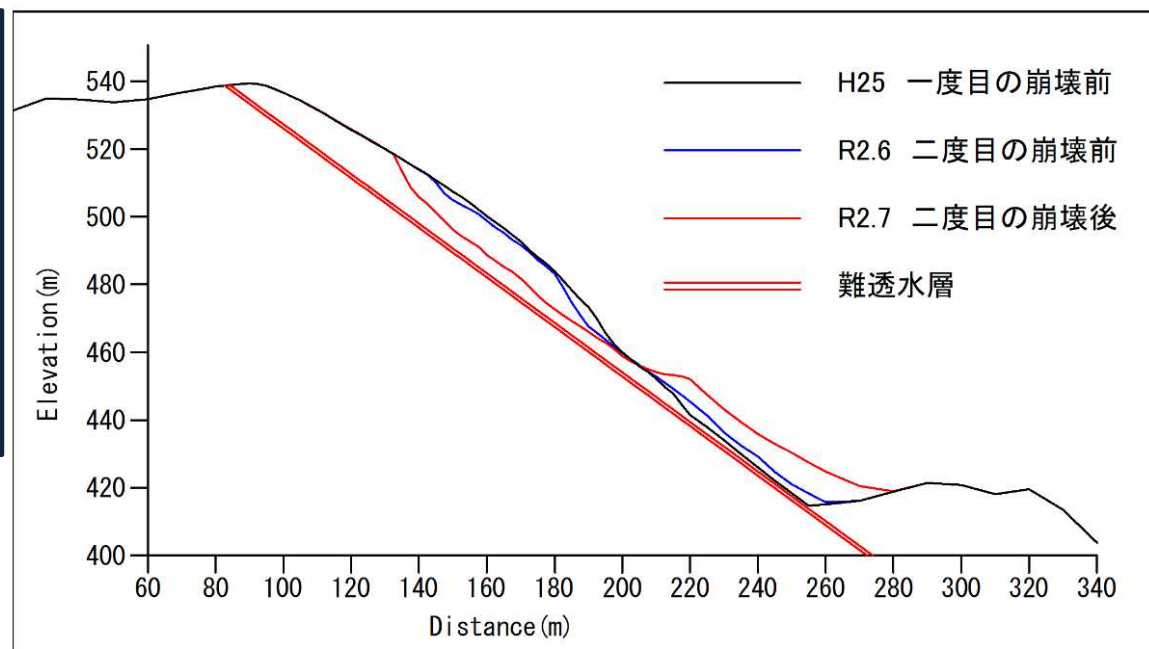
図-2 崩壊斜面の断面図と難透水層の面構造の推定

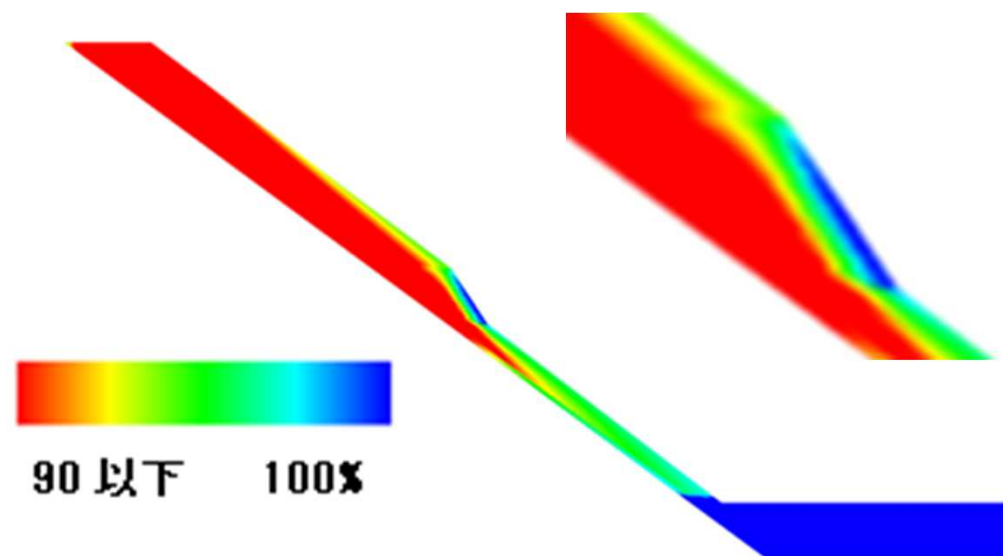
図-6 定常状態 飽和度分布

- 斜面上部から下部, 地下から地表の飽和度が高い傾向。
- 特に斜面中央の遷急線付近の飽和度が局所的に高い。
- 難透水層上の土層厚が薄くなる箇所で, 浸透水が集中。

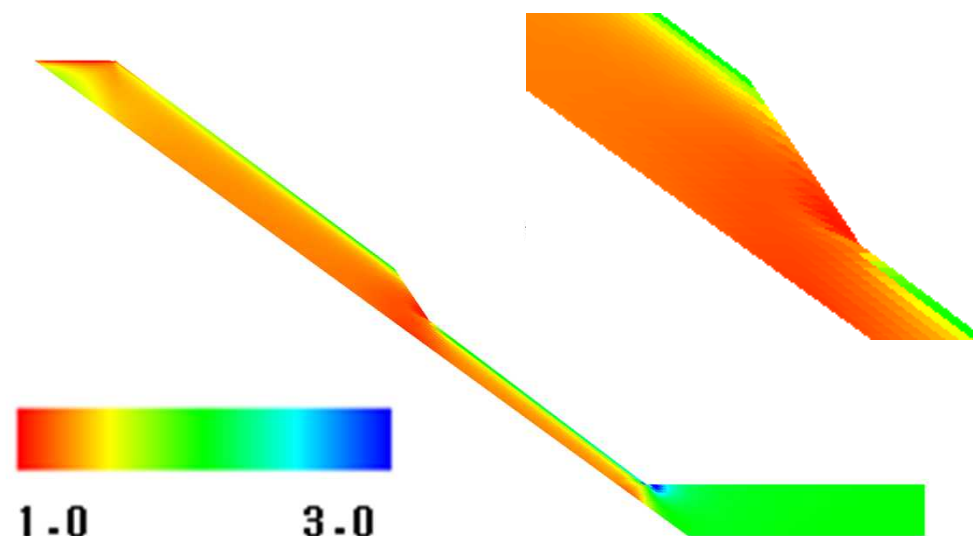
図-7 定常状態 過圧密比分布

- 遷急線周辺に過圧密比が1に近い領域が分布。
- 当該部位は力学的に不安定な状態にある。

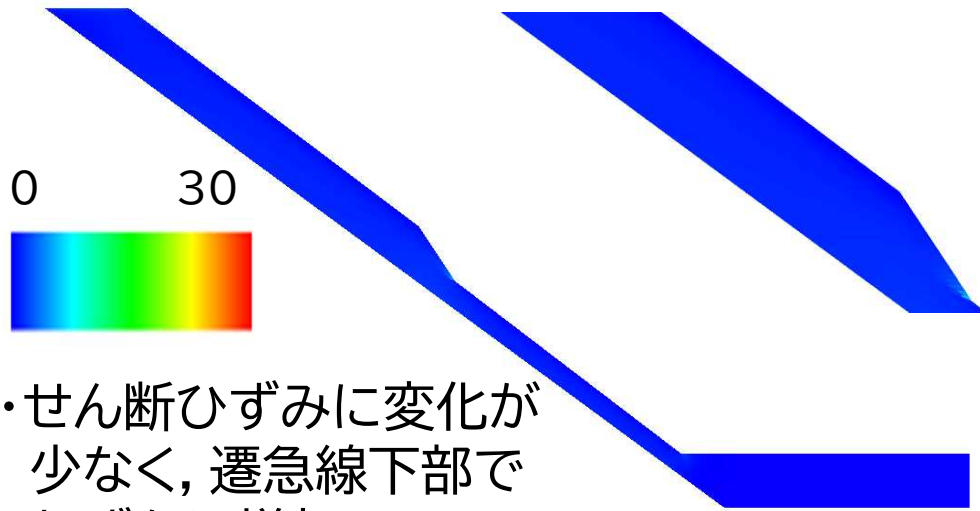
①崩壊の数値開始時(定常状態)

・せん断ひずみに変化が少なく、遷急線下部でわずかに増加

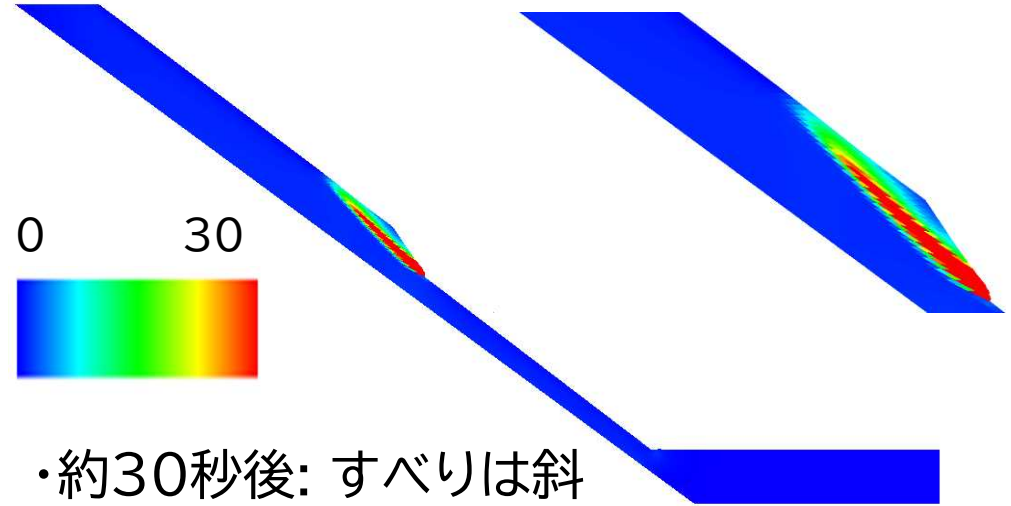
③11日7時間12分50秒経過時

・約30秒後: すべりは斜面上部まで進展

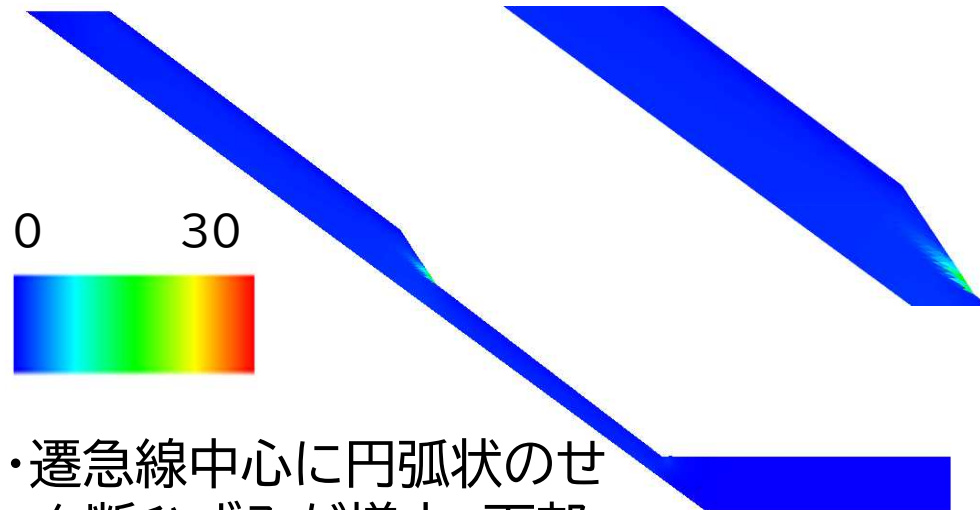
②11日7時間10分19秒経過時

・遷急線中心に円弧状のせん断ひずみが増大, 下部から上部へすべり形成

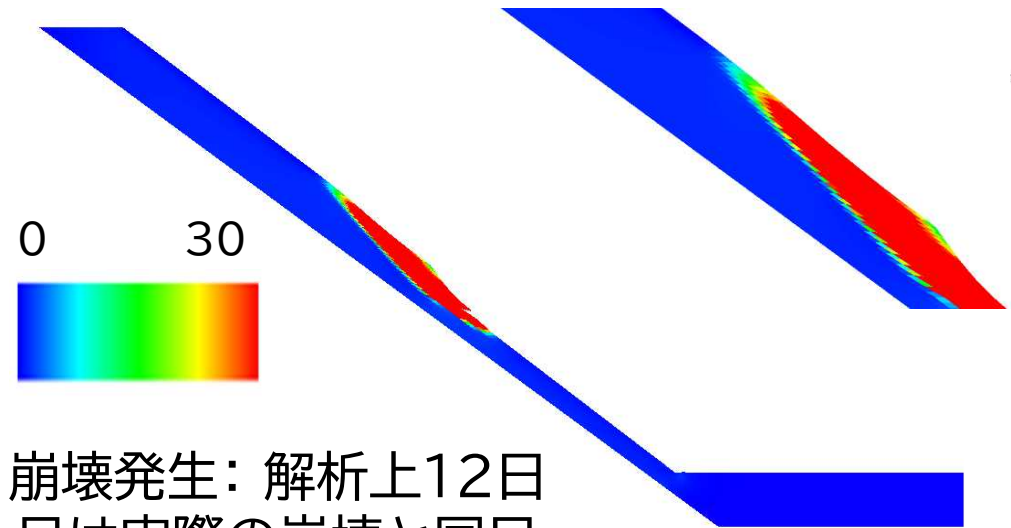
④11日7時間12分54秒経過時

・崩壊発生: 解析上12日目は実際の崩壊と同日

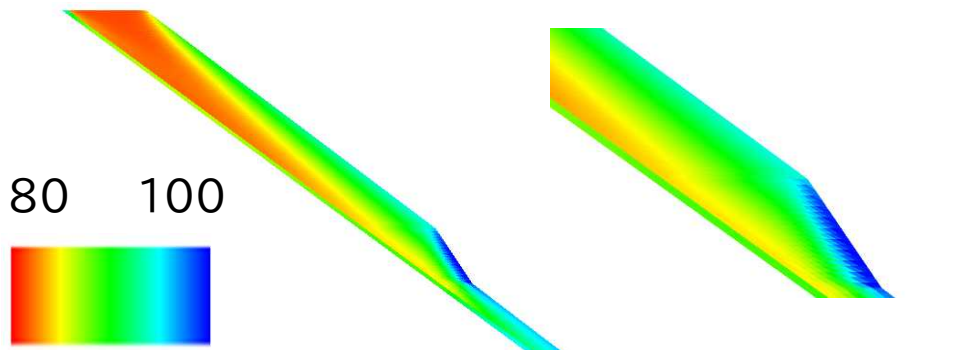
①崩壊の数値開始時(定常状態)

・遷急線付近の飽和度が局所的に高く、地下水が集中している状態

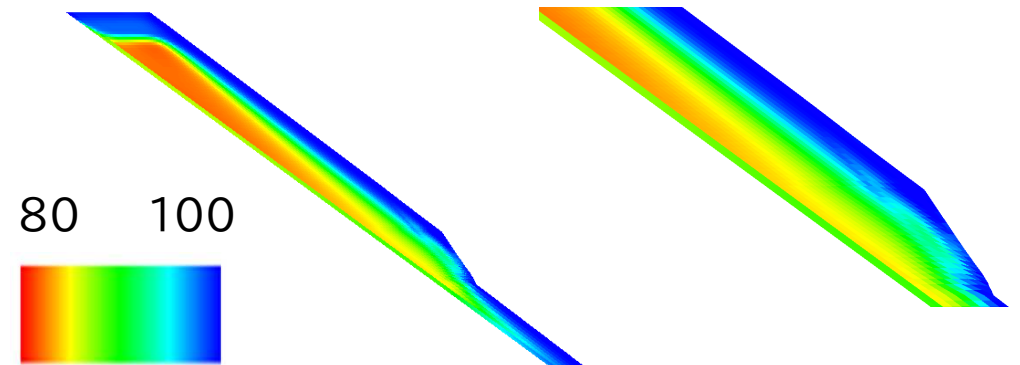
③11日7時間12分49秒経過時

・高飽和度域が地表面に沿って拡大

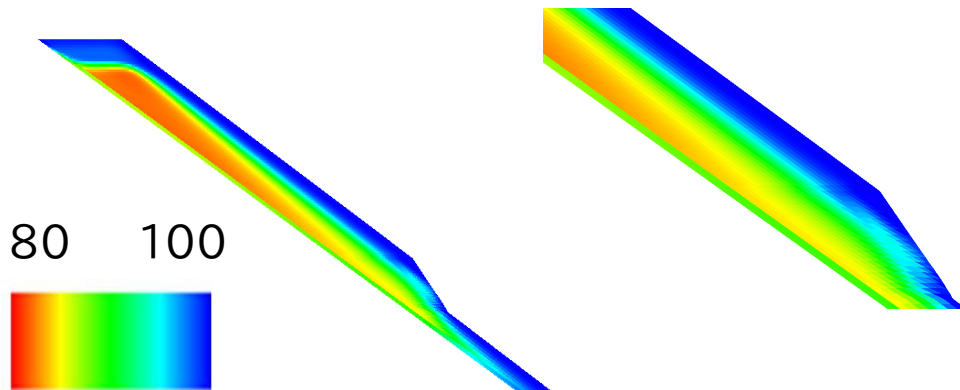
②11日7時間12分46秒経過時

・地形的な遷急線への浸透水の集中が、局所的な飽和度上昇を招く

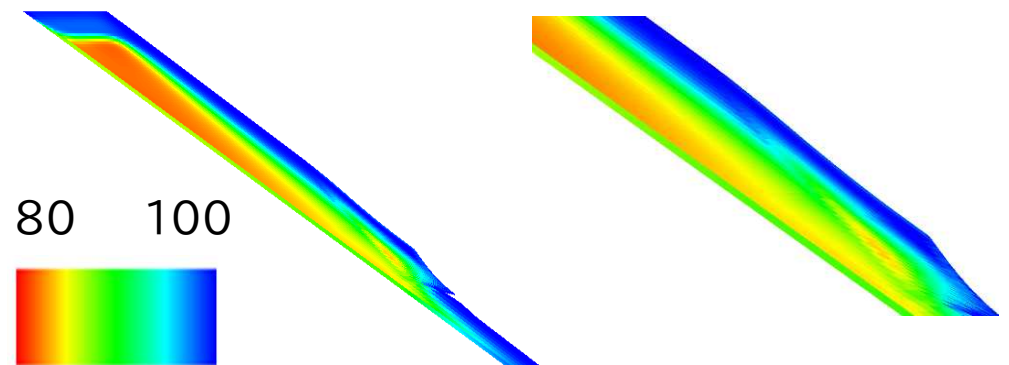
④11日7時間12分54秒経過時

・崩壊時は、間隙水圧上昇と有効応力低下が進行していたと考えられる

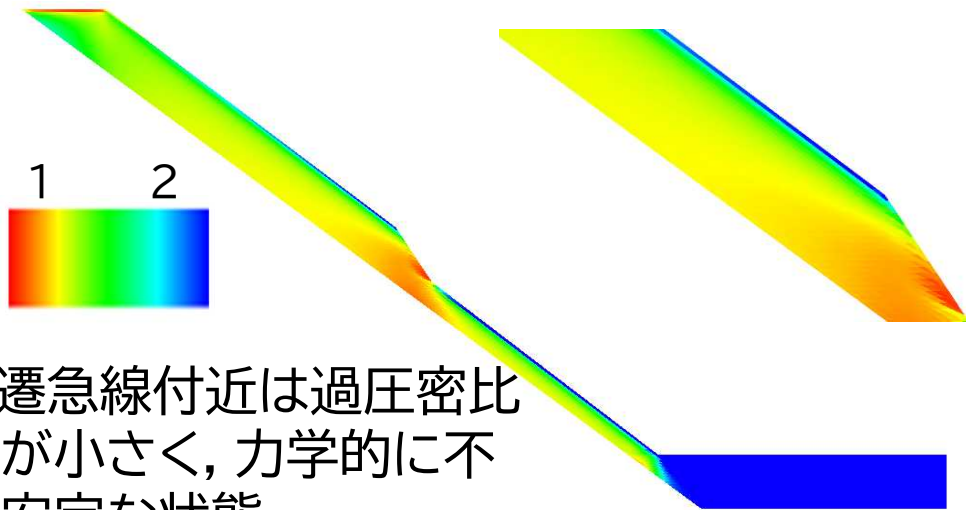
①崩壊の数値開始時(定常状態)

・遷急線付近は過圧密比が小さく, 力学的に不安定な状態

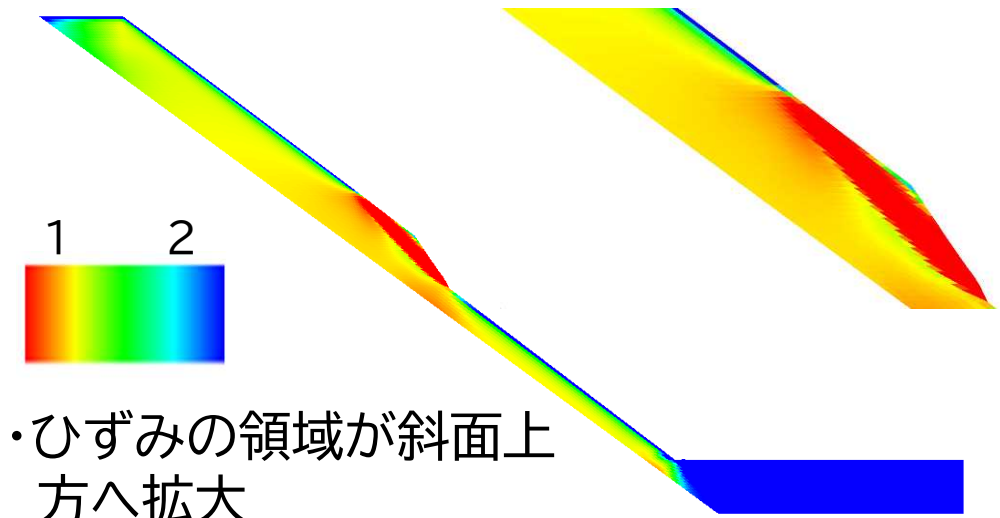
③11日7時間12分49秒経過時

・ひずみの領域が斜面上方へ拡大

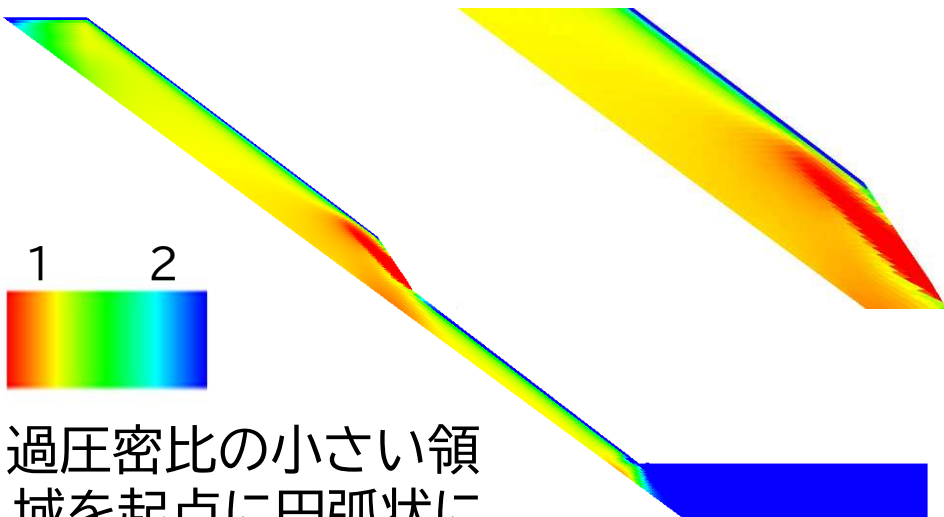
②11日7時間12分46秒経過時

・過圧密比の小さい領域を起点に円弧状にひずみが蓄積

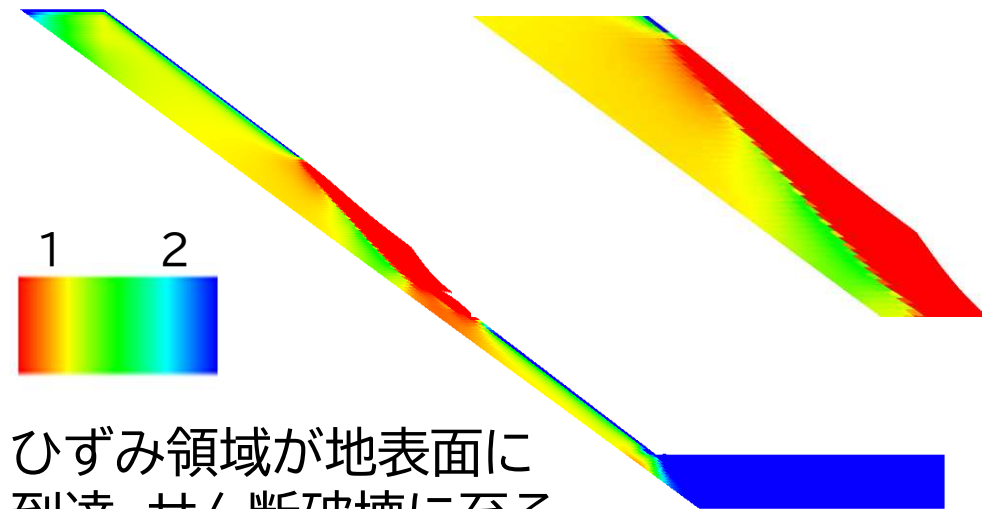
④11日7時間12分54秒経過時

・ひずみ領域が地表面に到達, せん断破壊に至る

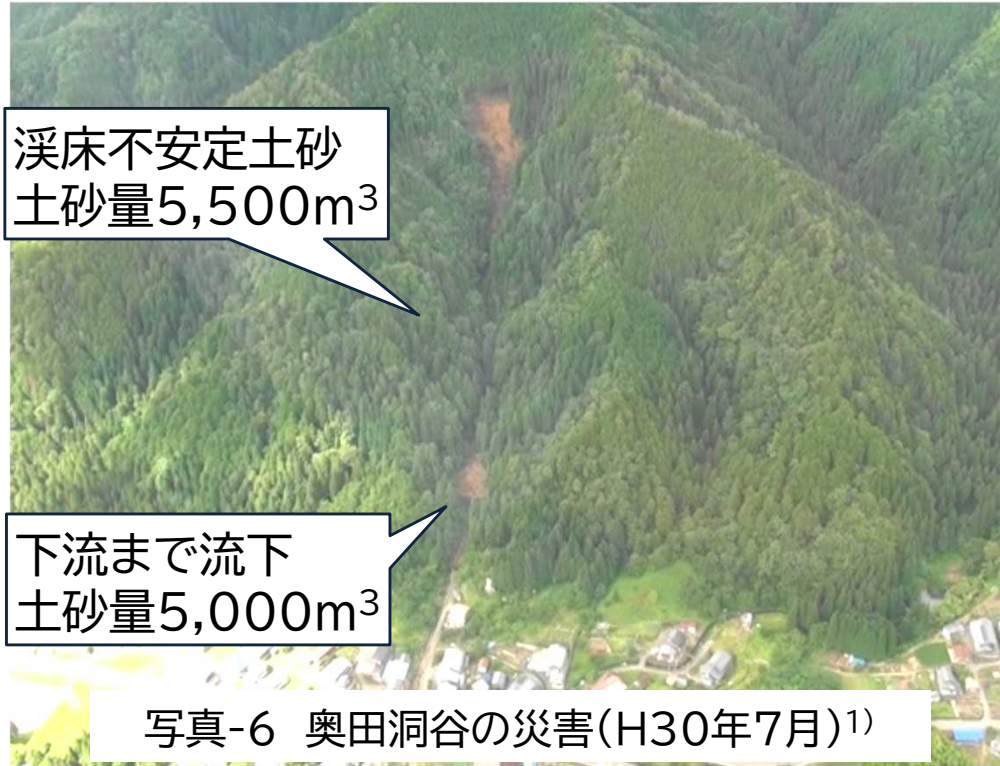
崩壊ブロックは周辺斜面へ拡大の可能性

- 当時の計画(通常砂防事業全体計画)
 - 砂防堰堤嵩上げ(溪流内の不安定土砂の対策)。
 - 上部斜面は砂防事業完了後に治山事業で対応予定

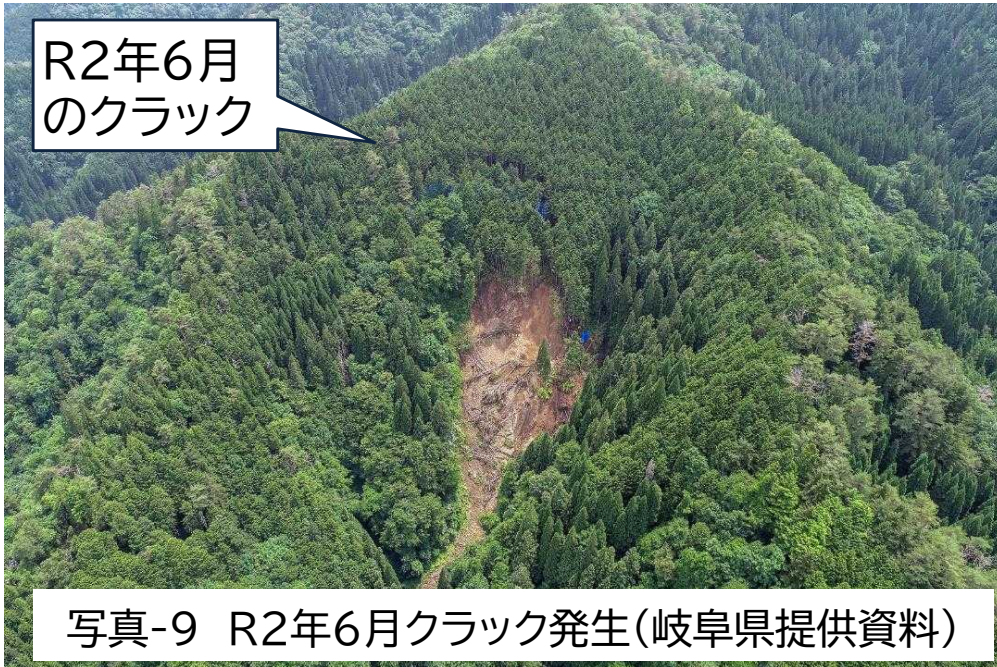
・6月11日豪雨で斜面上部にクラックが発生し, 災害関連緊急砂防事業が採択された。
