1. はじめに

図 名古屋支社管理路線と近年の切土のり面災害(崩壊)位置

これらは全て「**東海層群**」が分布する切土のり面での事象であり、過去の災害事例などと、東海層群の崩壊要因分析を行いながら、**予防保全を行う**こととした。

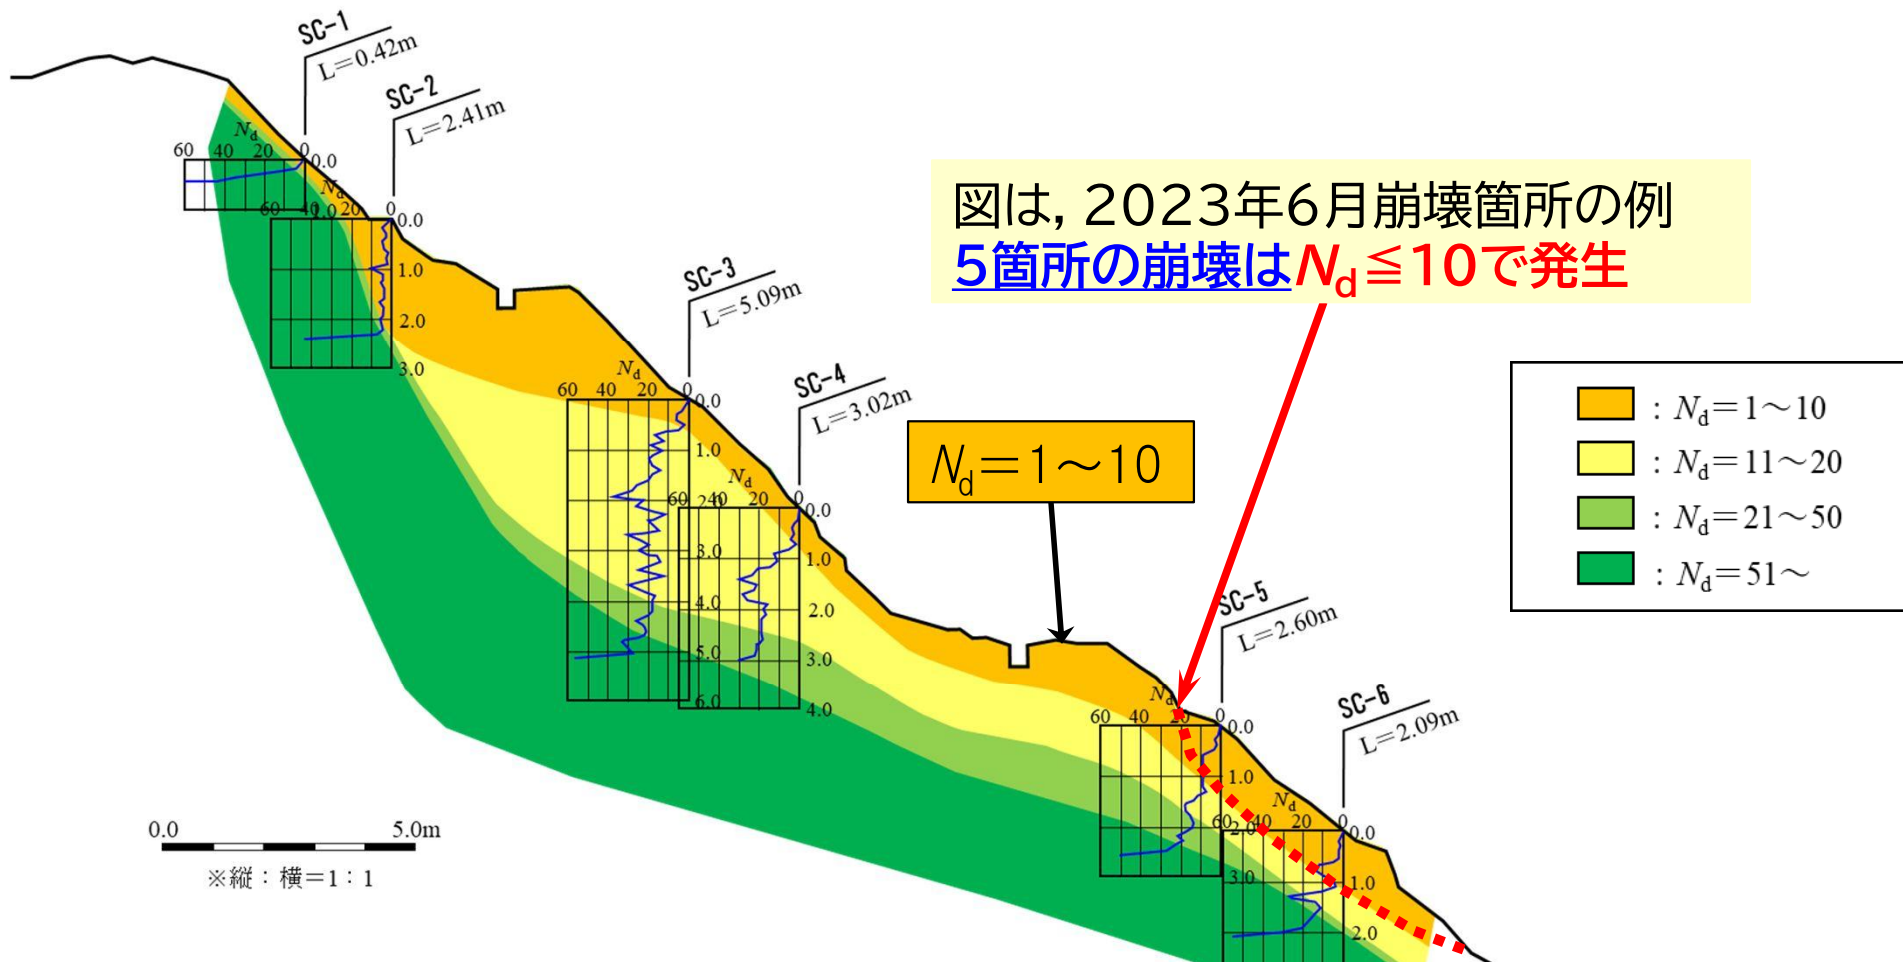
図 2023年6月崩壊箇所(近接測線)の N_d 分布断面図

東海層群が分布する切土のり面に簡易動的コーン貫入試験を実施
 →各のり面の N_d 値の分布状況を把握し、崩壊の発生リスクを調査

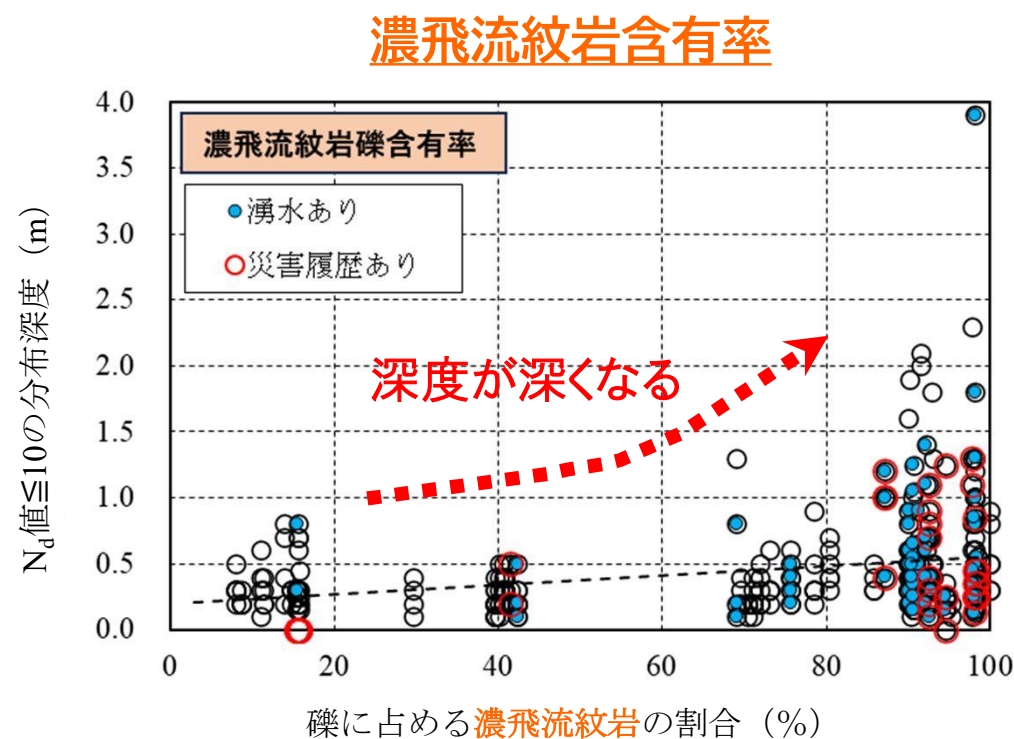
図 濃飛流紋岩起源礫の割合と $N_d \leq 10$ 深度の関係

濃飛流紋岩礫の含有率が高いほど、 $N_d \leq 10$ 深度が深くなる傾向が見られる。

濃飛流紋岩を多く含む東海層群分布域では、地盤の風化・緩みが進みやすい傾向

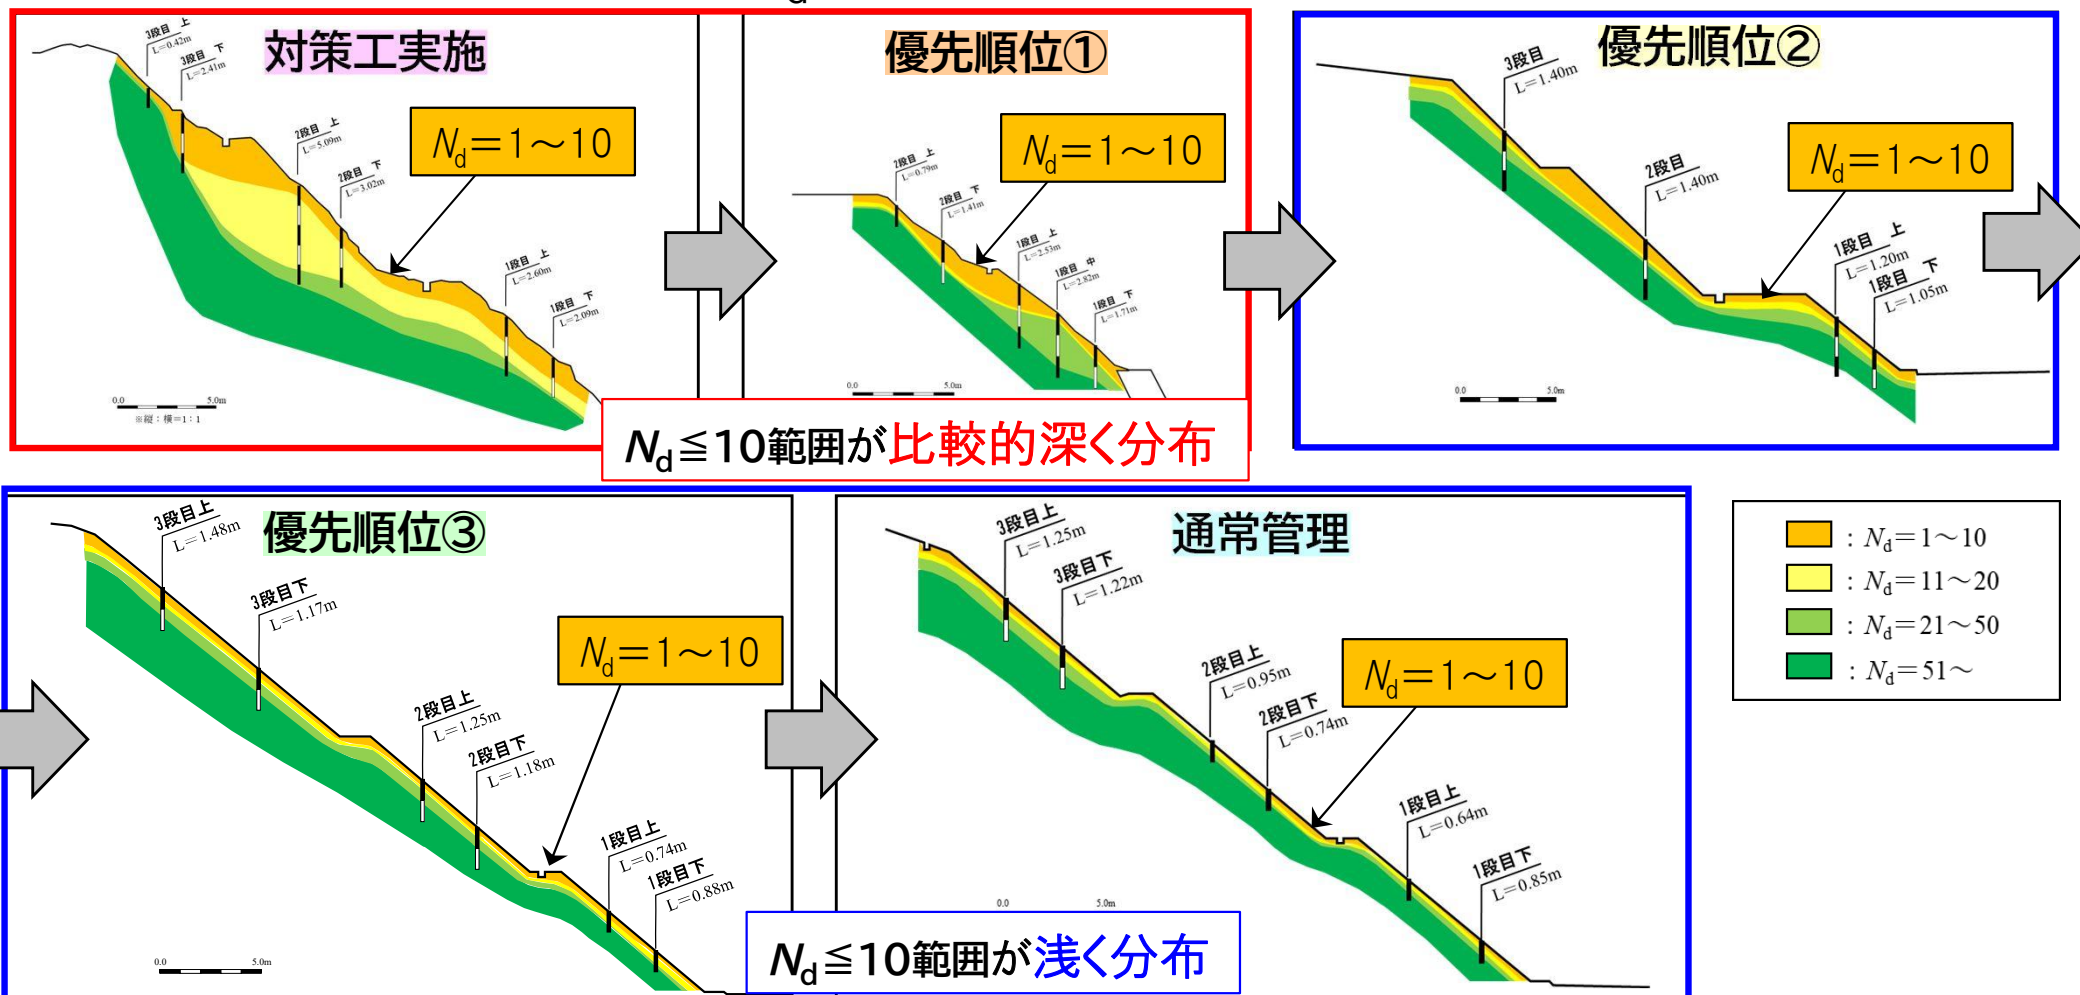
■リスク評価区分ごとの代表的な N_d 深度分布

N_d 値に基づくリスク傾向と、リスク評価フローで設定した優先度の高い区間が一致
 優先度の高いものから順に $N_d \leq 10$ の範囲が小さくなる結果となった。

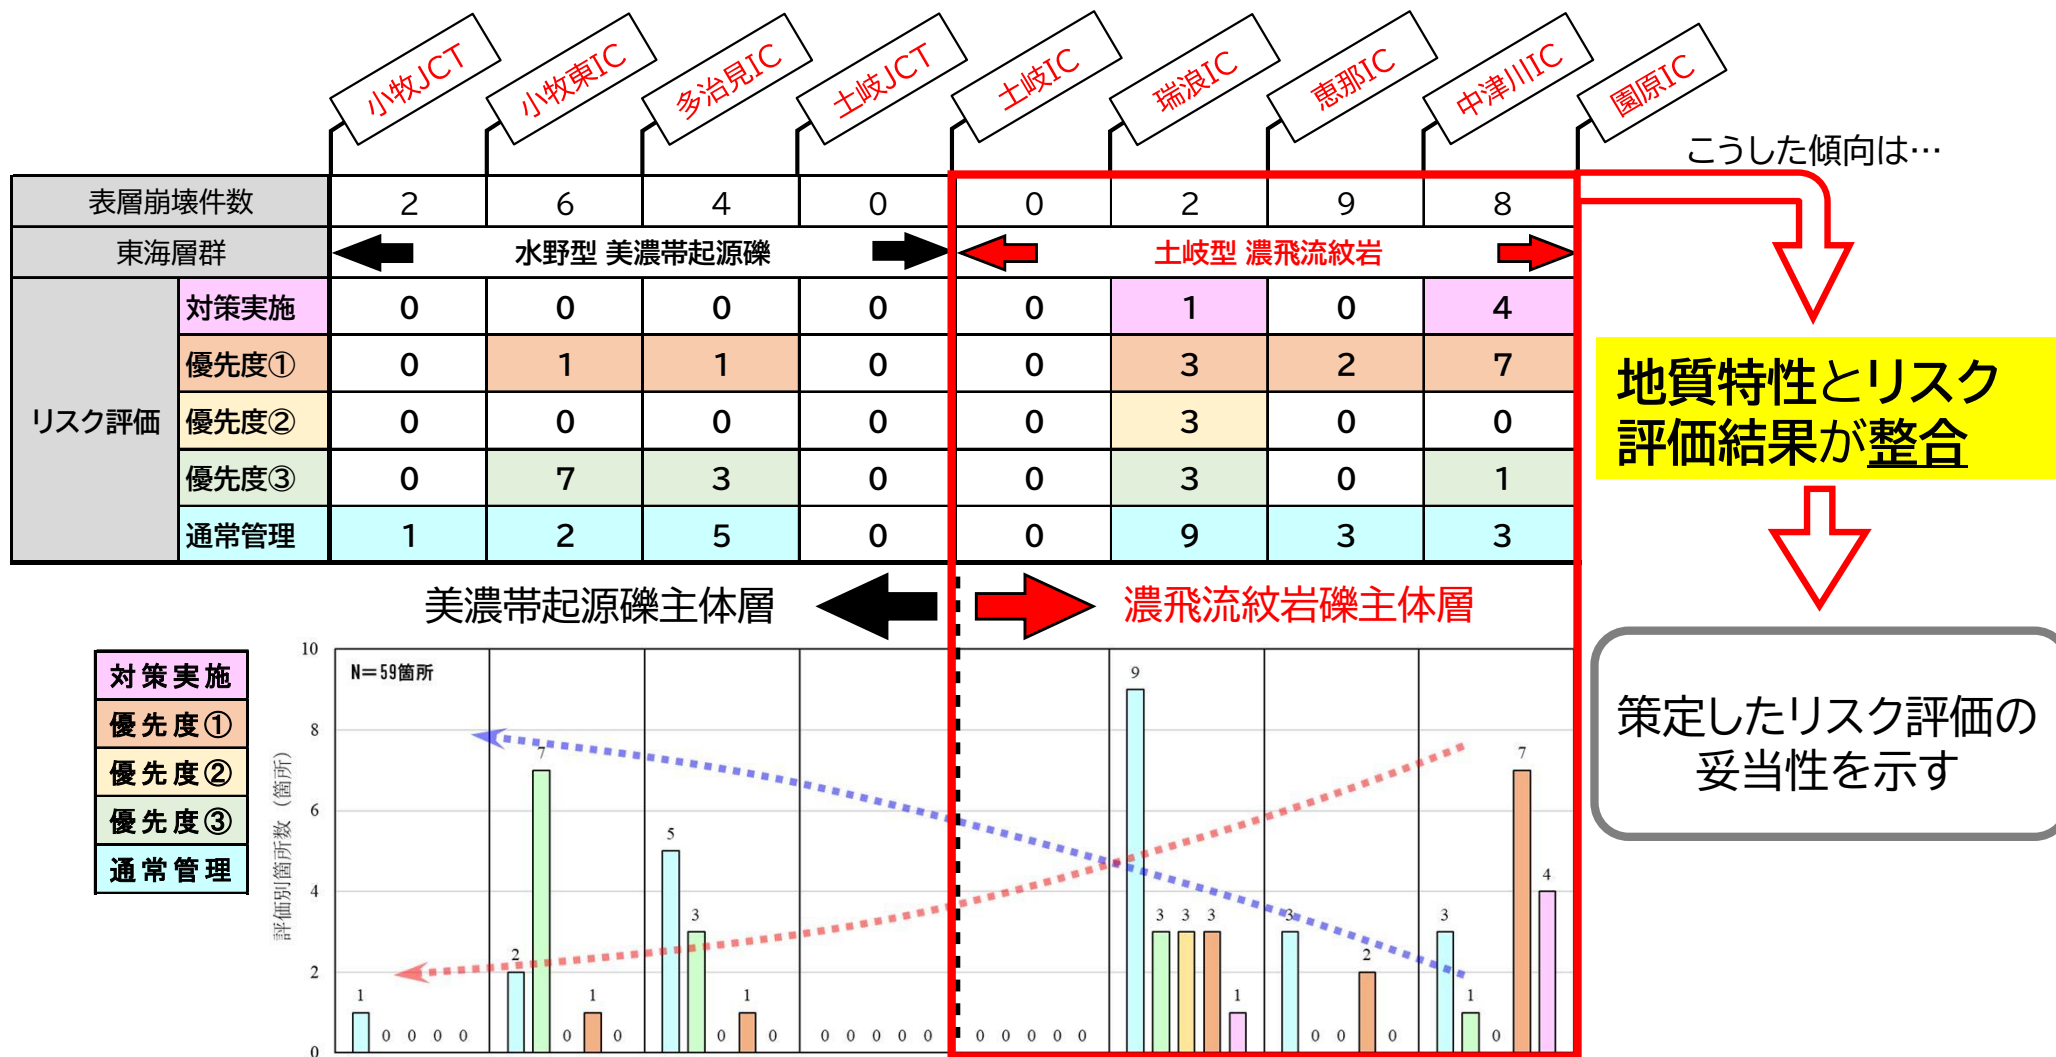
図 東海層群切土のり面の評価結果

- 東海層群分布の切土のり面は、含まれる礫種の違い（濃飛流紋岩起源か、美濃帯起源か）によって、 N_d 値の分布深度、粒度組成のばらつきに差がみられる
- 濃飛流紋岩礫を多く含む区間（園原IC～土岐IC）では $N_d \leq 10$ の深度が深く、崩壊の発生リスクが高い傾向
- 濃飛流紋岩を主体とする区間では、美濃帯を主体とする区間に比べて、リスク評価において厳しい判定の切土が多く存在した

これらの結果は地質・地形的要因と整合しており、これまで検討してきたリスク評価の考え方はおおむね妥当であると判断される
