長野県北部で発生した地震(2011.3.12)における被害調査の概要

岐阜大学 流域圏科学研究センター 久世益充

調査団名称: 長野県北部を震源とする地震(2011.3.12)の調査団
調査団メンバー:

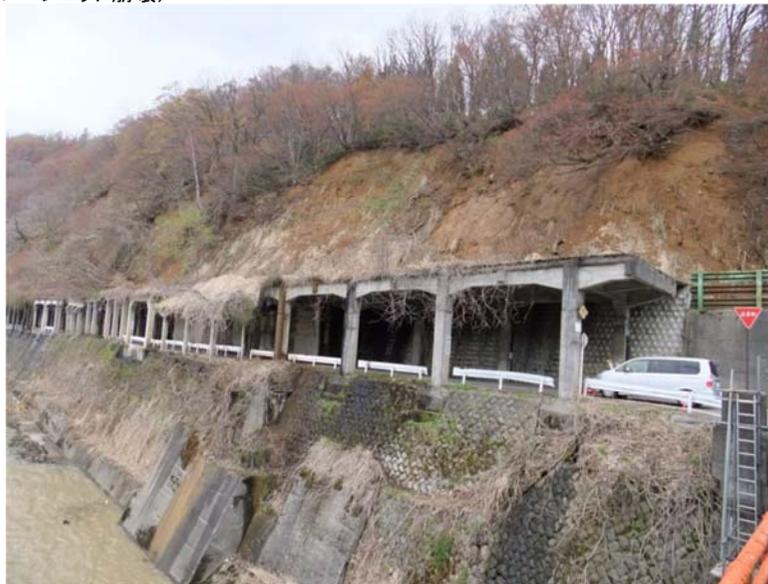
長野県下水内郡栄村 県道408号箕作飯山線 清水河原
(スノーシェッド崩壊)

スノーシェッド上部の斜面の様子。崩壊の跡がいくつも見られる。

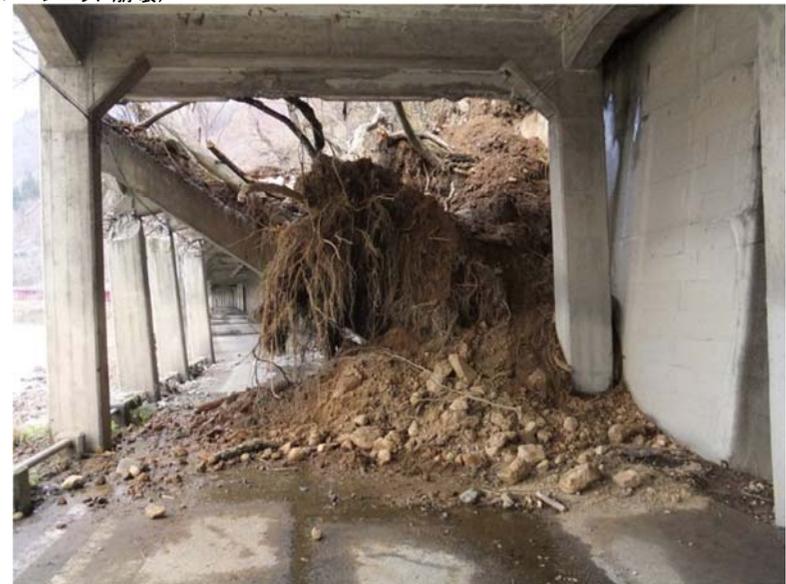
長野県下水内郡栄村 県道408号箕作飯山線 清水河原
(スノーシェッド崩壊)

崩土による、スノーシェッドの破壊状況。

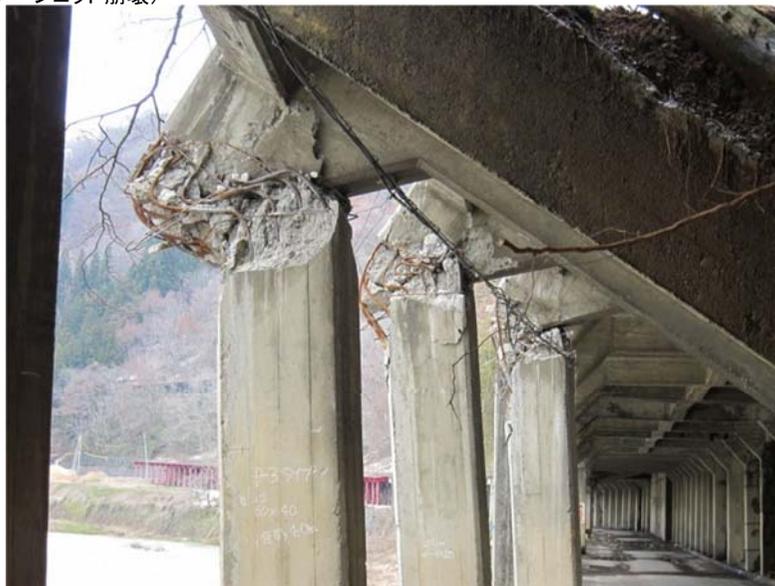
長野県下水内郡栄村 県道408号箕作飯山線 清水河原
(スノーシェッド崩壊)

天板を支える柱の破壊。ラーメン構造であり、この部分にモーメントが集中したと思われる。
岐阜大学地盤工学研究室・地震工学研究室撮影

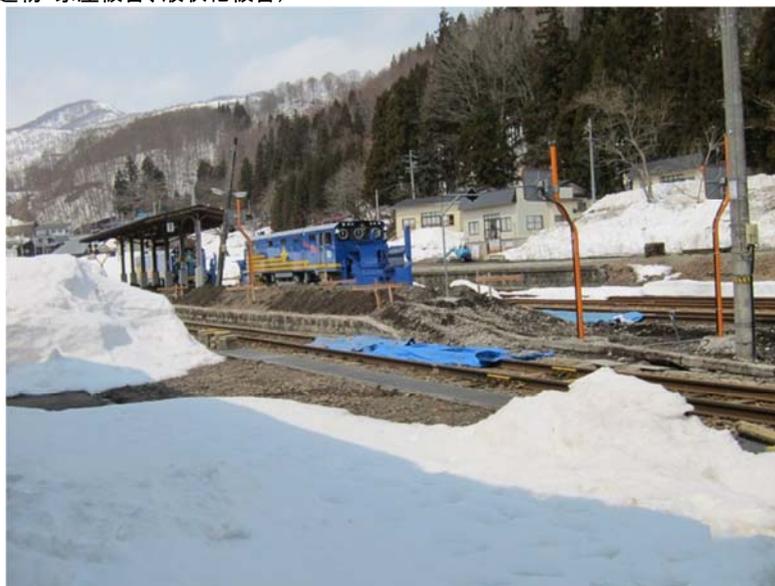
長野県下水内郡栄村 栄村周辺
(構造物・家屋被害、液状化被害)

液状化により、電車の通行が不可能になった。

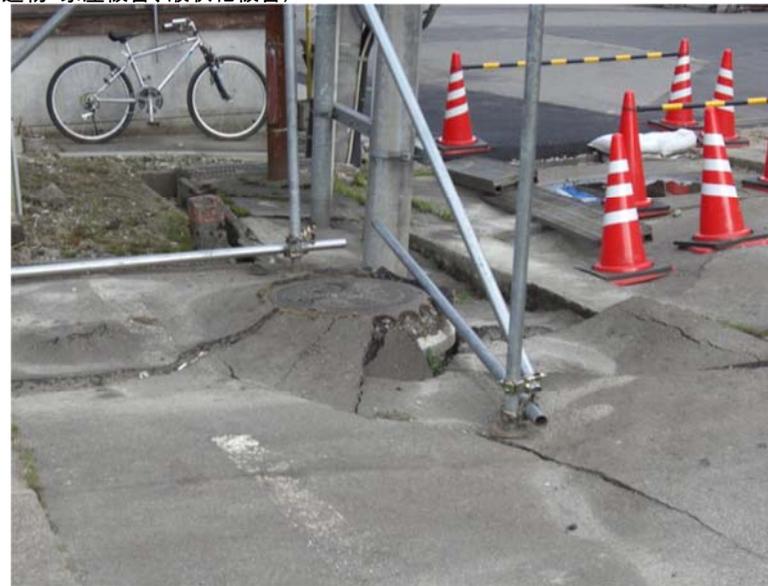
長野県下水内郡栄村 栄村周辺
(構造物・家屋被害、液状化被害)

森宮野原駅周辺で見られた液状化によるマンホールの浮き上がり。

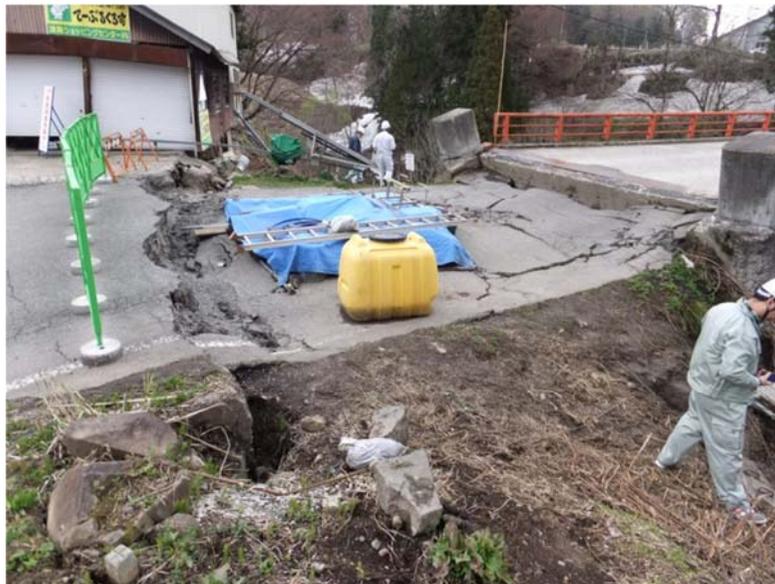
長野県下水内郡栄村 栄村周辺
(構造物・家屋被害、液状化被害)

道路と橋梁の接合部で直線的なすべりが発生し、地面が沈下している。

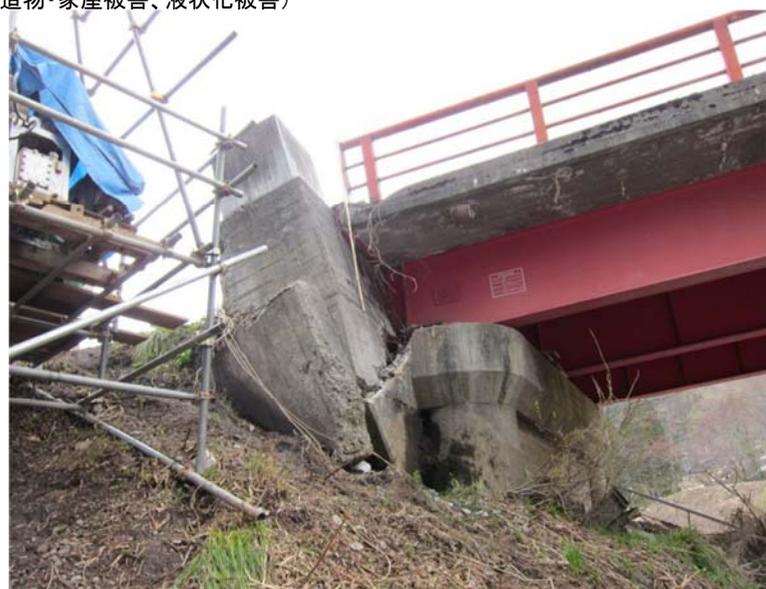
長野県下水内郡栄村 栄村周辺
(構造物・家屋被害、液状化被害)

地盤部で直線状の変状に伴う橋台部分の変形。

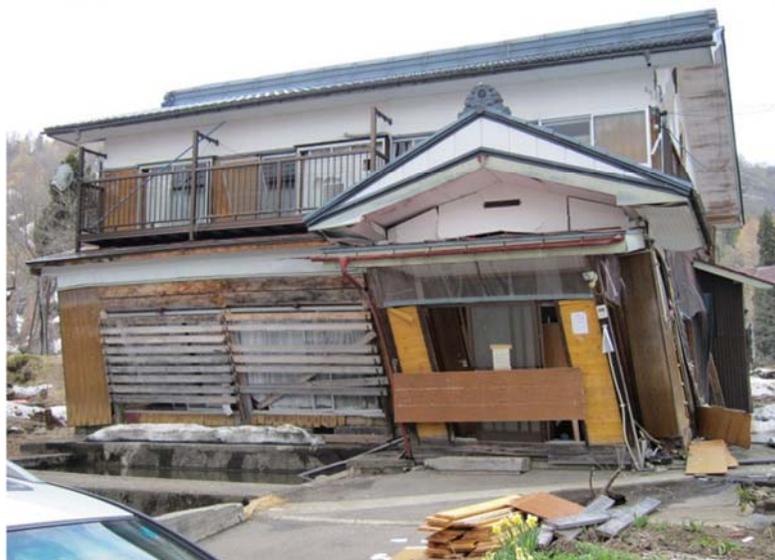
長野県下水内郡栄村 栄村周辺
(構造物・家屋被害、液状化被害)

おおそ東西方向の揺れで傾いた家屋。

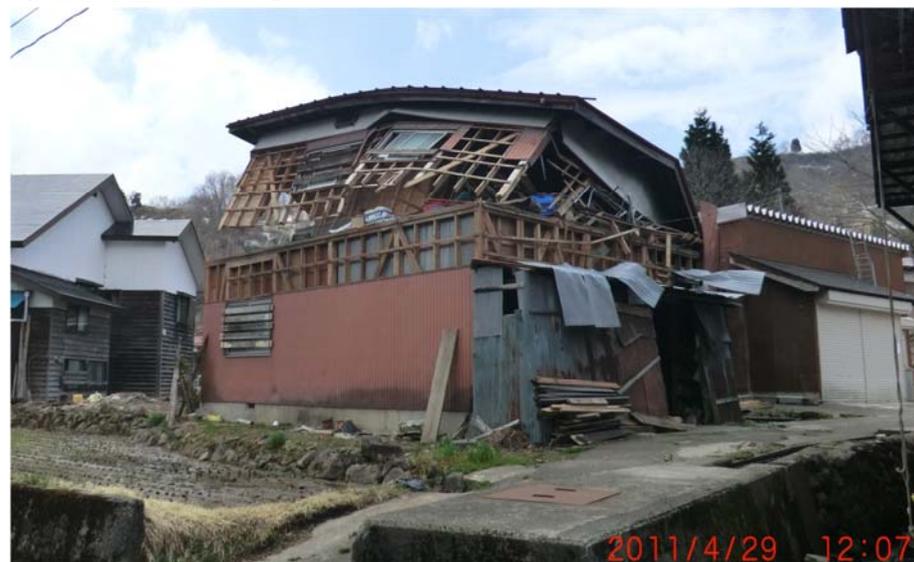
長野県下水内郡栄村 栄村周辺
(構造物・家屋被害、液状化被害)

2階から上の部分が倒壊

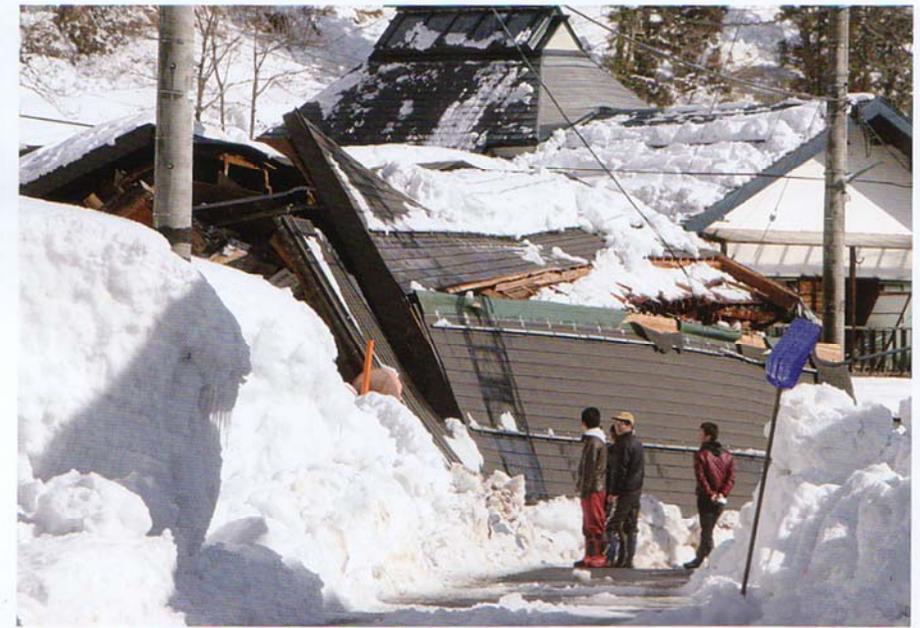
12日未明の地震で長野県栄村は震度6強を記録。1階がつぶれた栄村青倉の公民館を不安そうに見る住民ら＝3月12日、信濃毎日新聞社提供

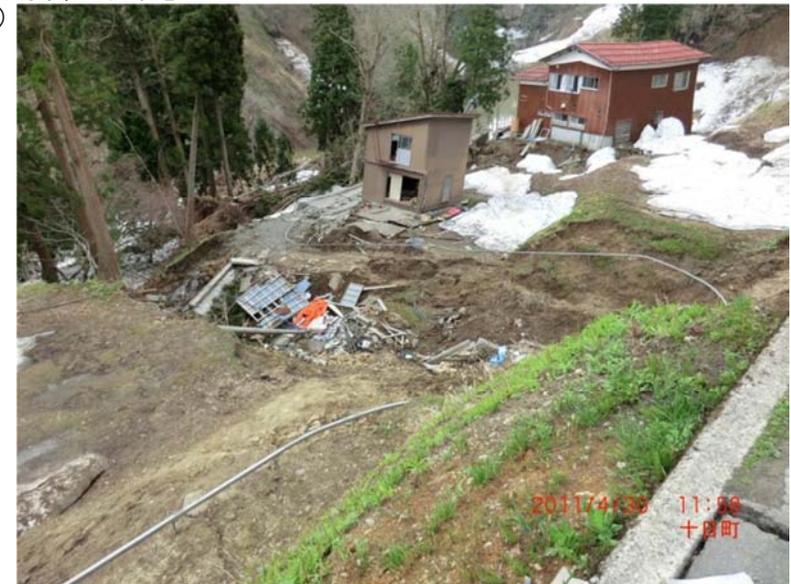
新潟県十日町市松之山中尾
(地すべり)

地すべり発生前には写真右下に見える道路と民家の奥に見える道路がつながっていたと思われる。地すべり内部の民家はその形状を保ったまま大きく移動している。

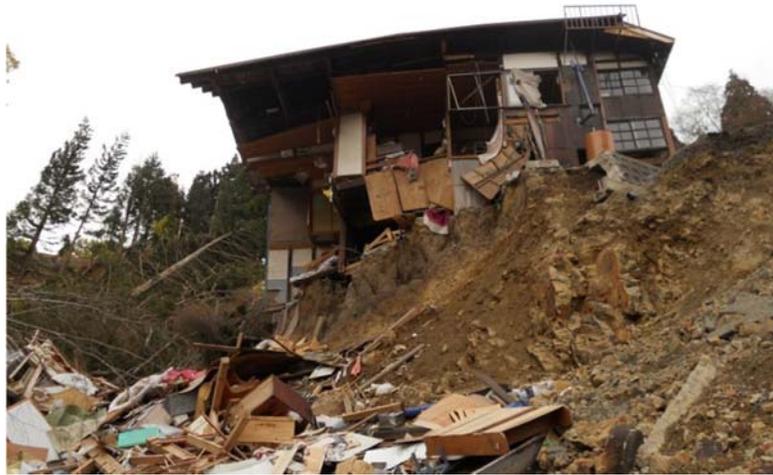
新潟県十日町市松之山中尾
(地すべり)

地すべり側部で破壊された民家。

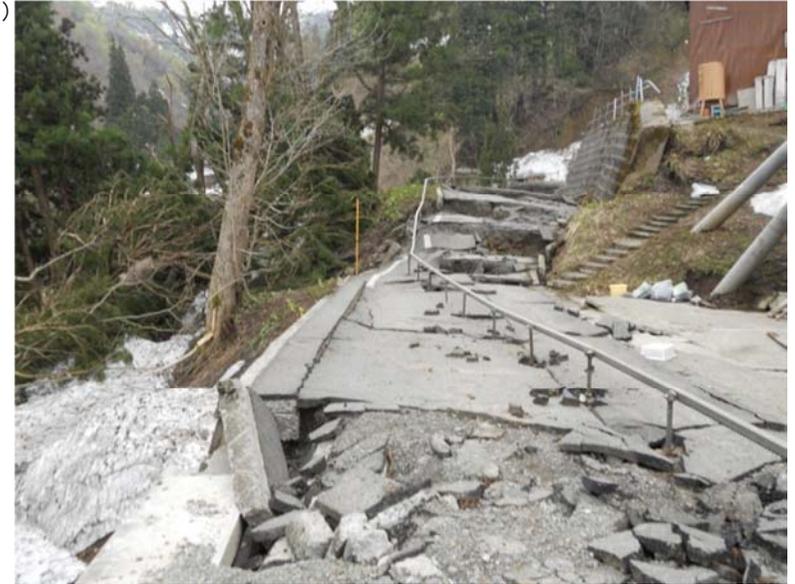
新潟県十日町市松之山中尾
(地すべり)

地すべり滑動領域内部の道路。変状が発生しているものの、もとの形状をある程度保っており、地すべり内部が剛体的に運動したと考えられる。

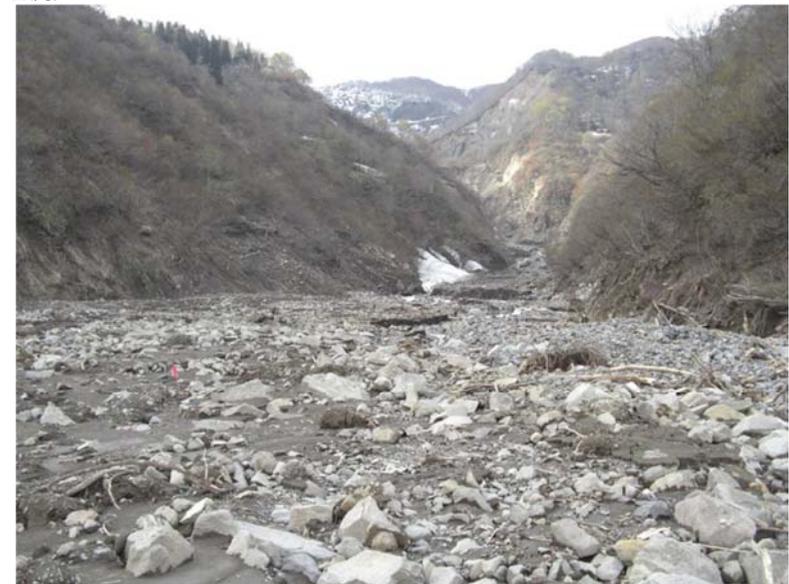
長野県 下水内郡栄村北信 中条川支流
(土石流)

流された岩塊や流木が堆積している。写真奥に見えるのが斜面崩壊部分。

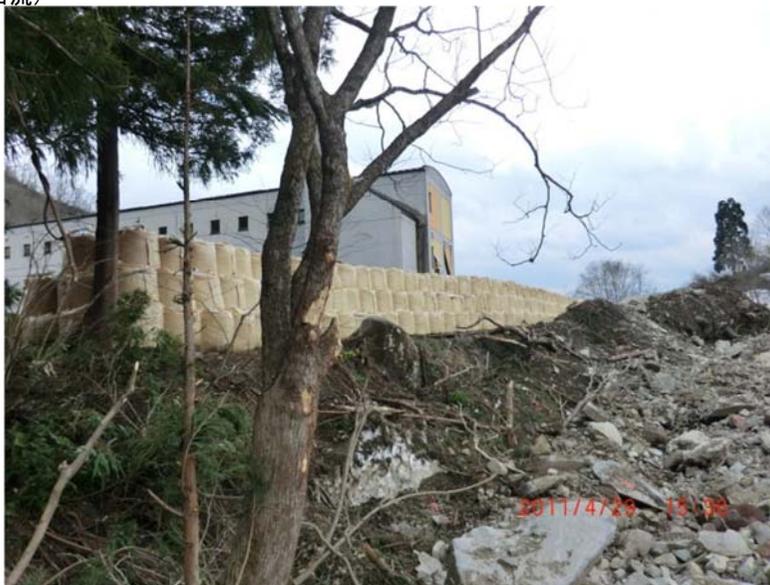
長野県 下水内郡栄村北信 中条川支流
(土石流)

流下経路に隣接する建物付近に、仮設防護壁として3段積み的大型土のうが設置されていた。
岐阜大学地盤工学研究室・地震工学研究室撮影

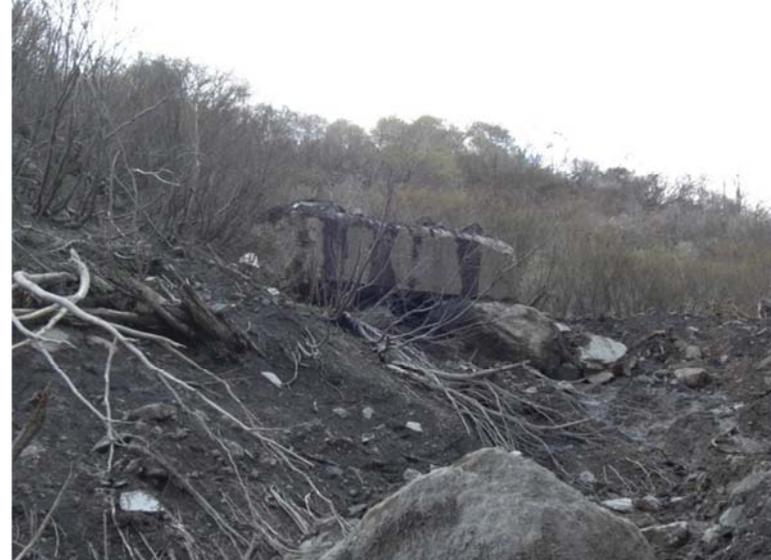
長野県 下水内郡栄村北信 中条川支流
(土石流)

斜面上に乗り上げたまま残されたコンクリート。
上流の砂防堰堤が破壊され流されてきたものと思われる。

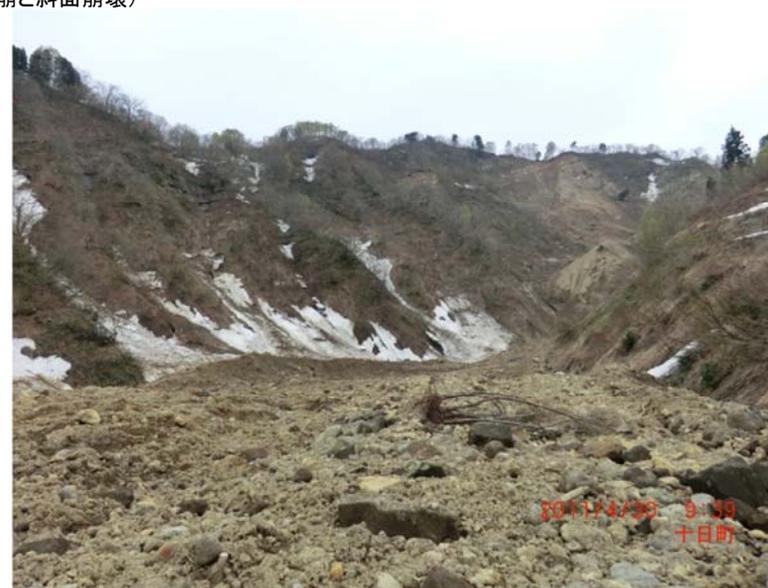
新潟県津南町南町辰口
(雪崩と斜面崩壊)

崩土が土石流化し、堆積した状況。

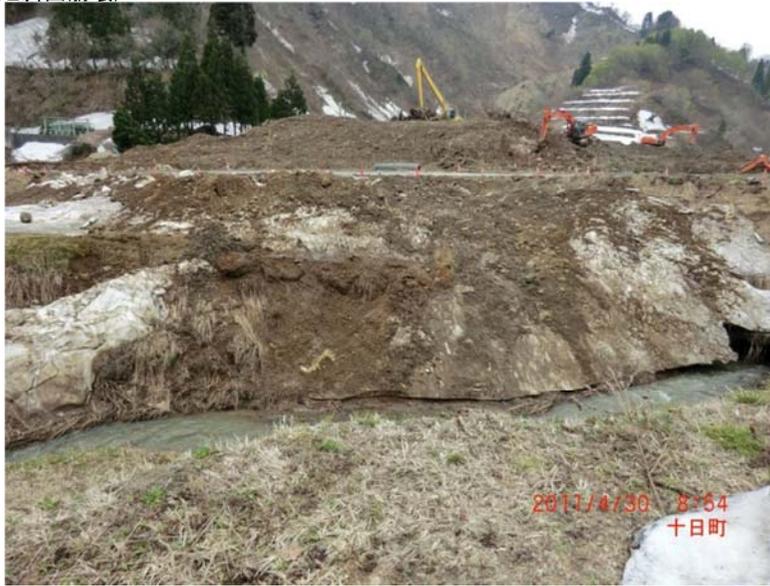
新潟県津南町南町辰口
(雪崩と斜面崩壊)

流下経路の様子. 直径50cm程度の岩石が多く堆積している.

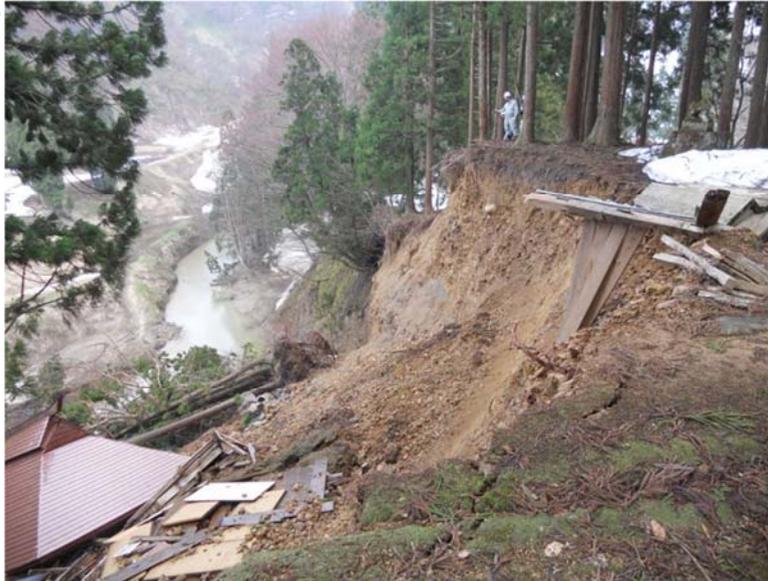
新潟県十日町市松之山赤倉
(地すべり)

滑落崖の様子. 反対側も急な崖になっており、今回の崩壊で痩せ尾根が形成され危険性が増している.

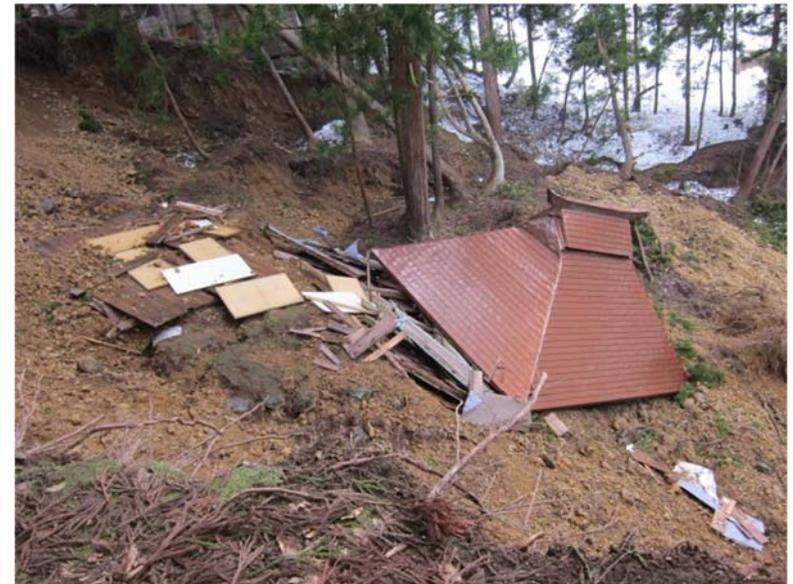
新潟県十日町市松之山赤倉
(地すべり)

崩壊により破壊された神社の本堂.
