東北地方太平洋沖地震による内陸部の被害事例

岐阜大学
名古屋大学

森口周二 村田芳信 浅野憲雄 沢田和秀
野々山栄人

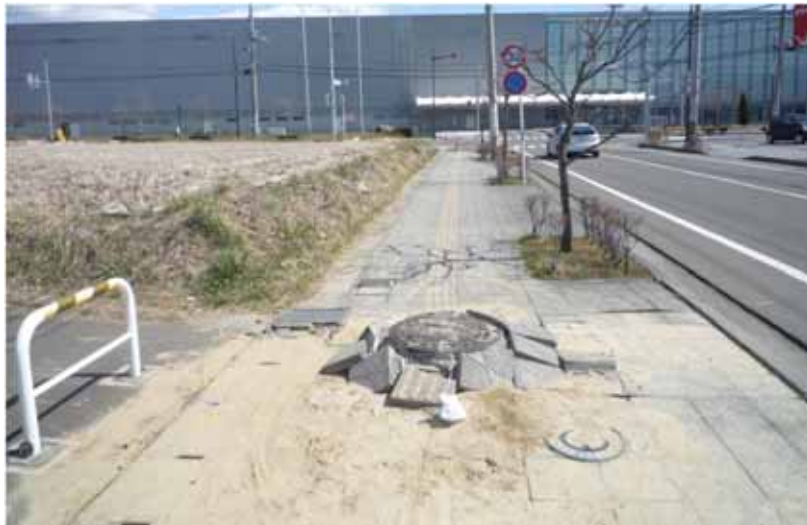
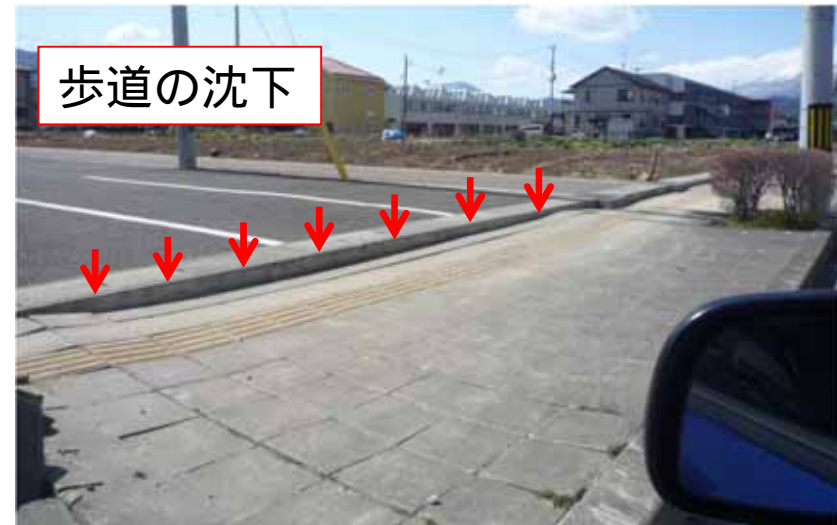
東北新幹線白石蔵王駅周辺宅地

液状化

震源から離れた内陸部での液状化

大きな河川の存在

高い地下水位

土地利用の変化(水田・河道→宅地)

地震動特性(特に継続時間)

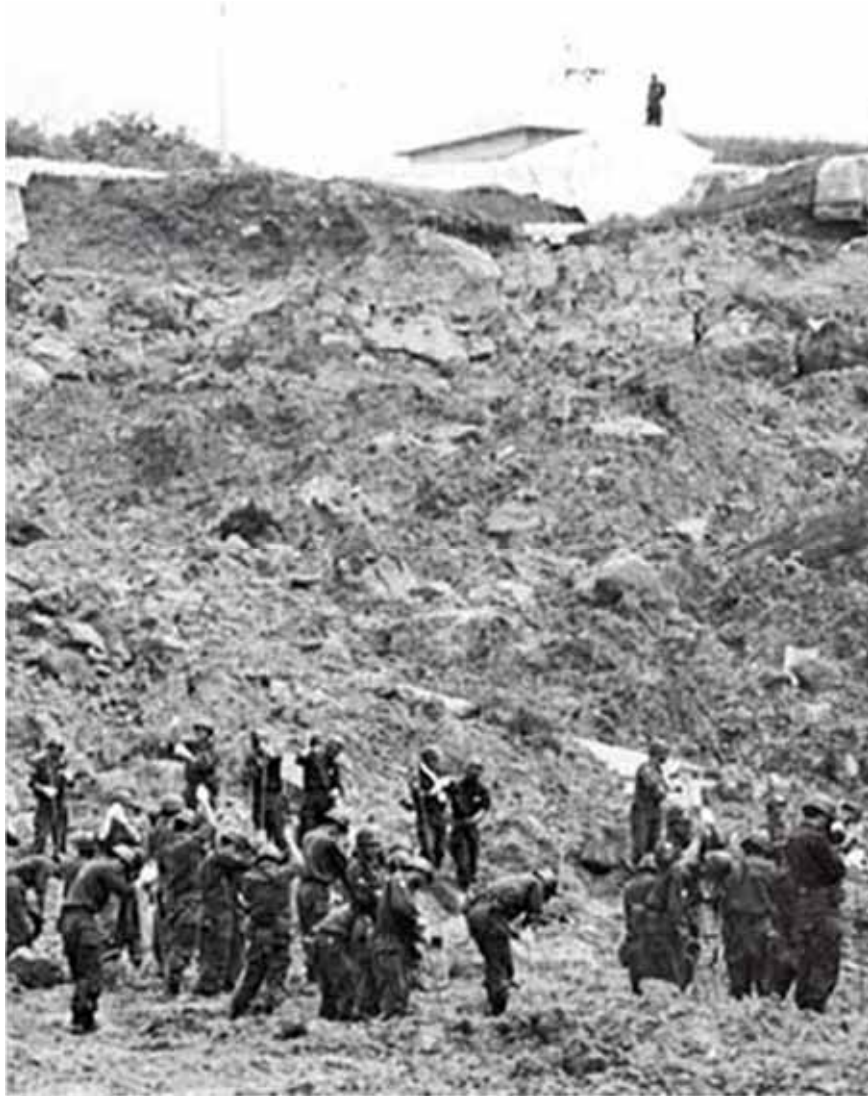
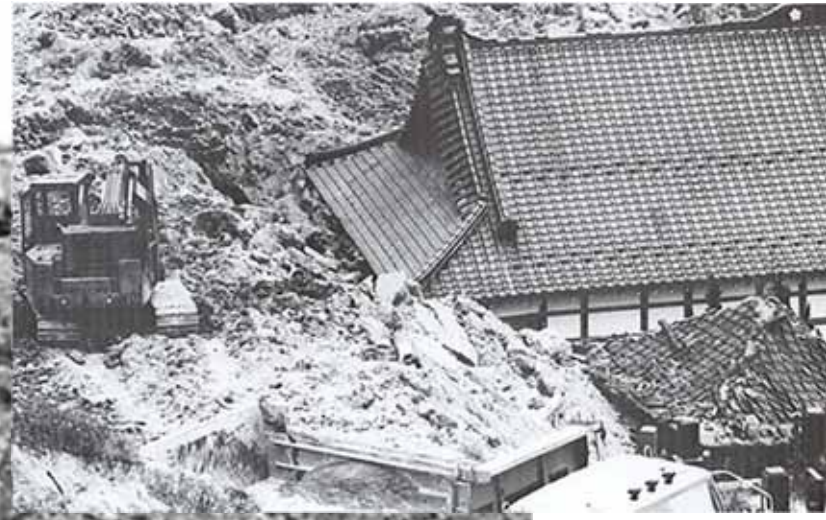
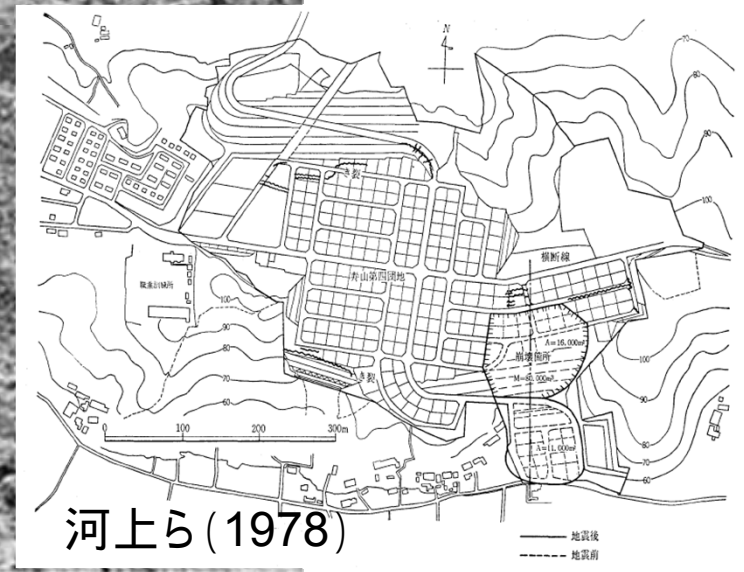
宮城県白石市緑が丘団地 宮城県沖地震(1978)の被災状況

国土交通省東北地方整備局HPより
1名死亡

盛土造成地の地震に対する脆弱性が問題視される契機

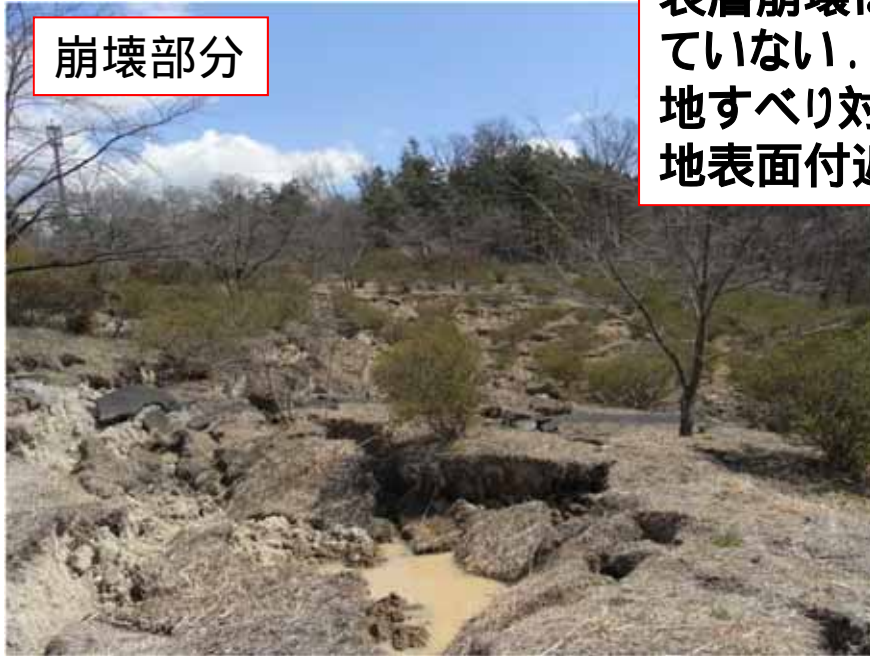
崩壊部分

表層崩壊は発生しているが、大規模な地すべりには至っていない。

地すべり対策工がある程度の効果を発揮しているが、地表面付近の地下水位を下げきれていない可能性あり。

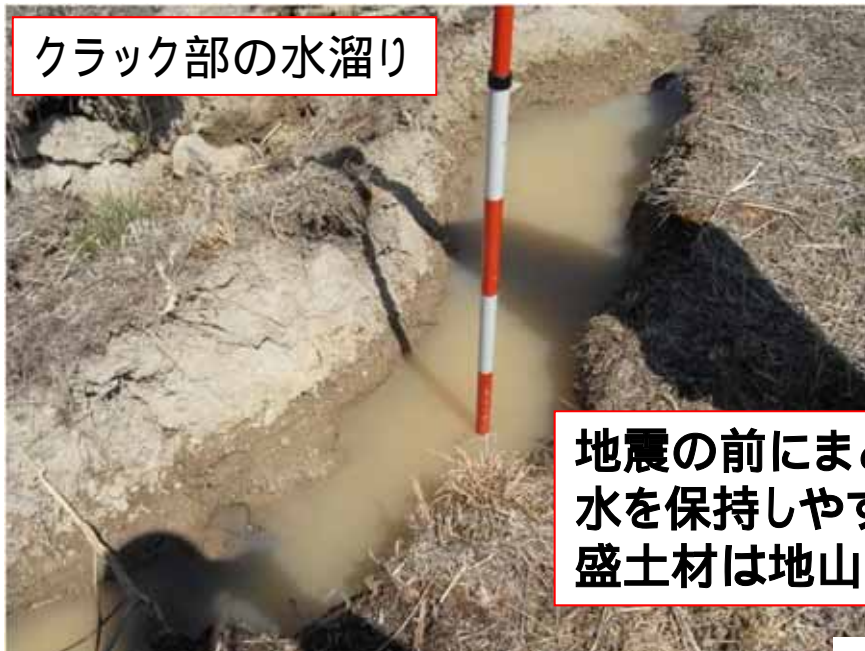
クラック部の水溜り

地震の前にまとまった雨は降っていない。

水を保持しやすい性質の土

盛土材は地山と同質の火山灰質凝灰岩(第三紀)

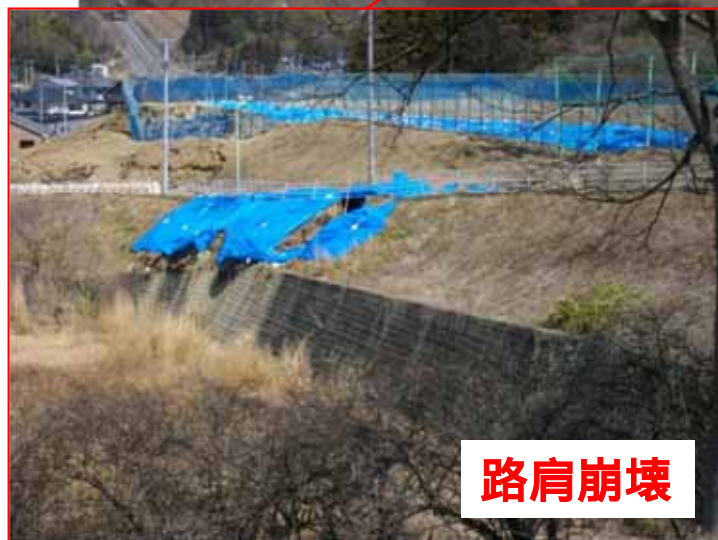
ふとんかご

盛土崩壊

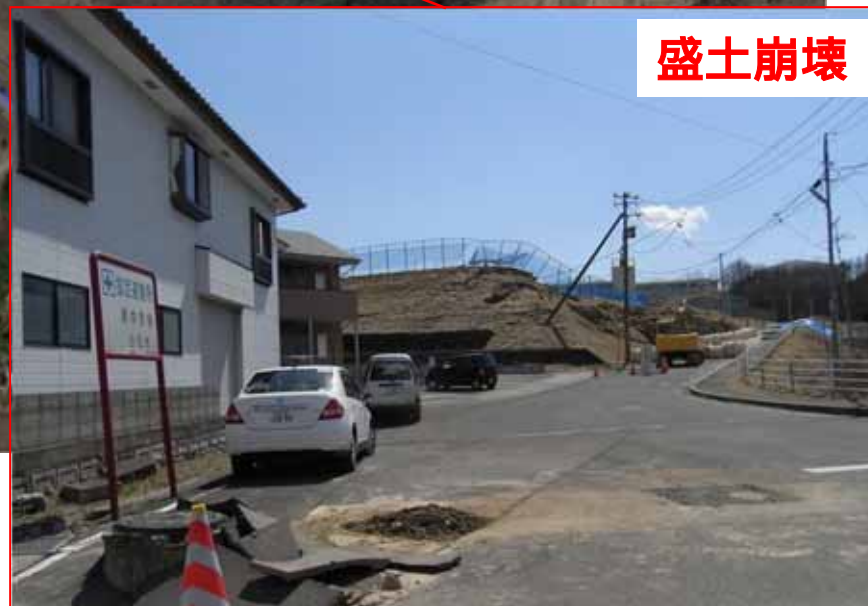
路肩崩壊

避難所(中学校)へのアクセス道路の被害

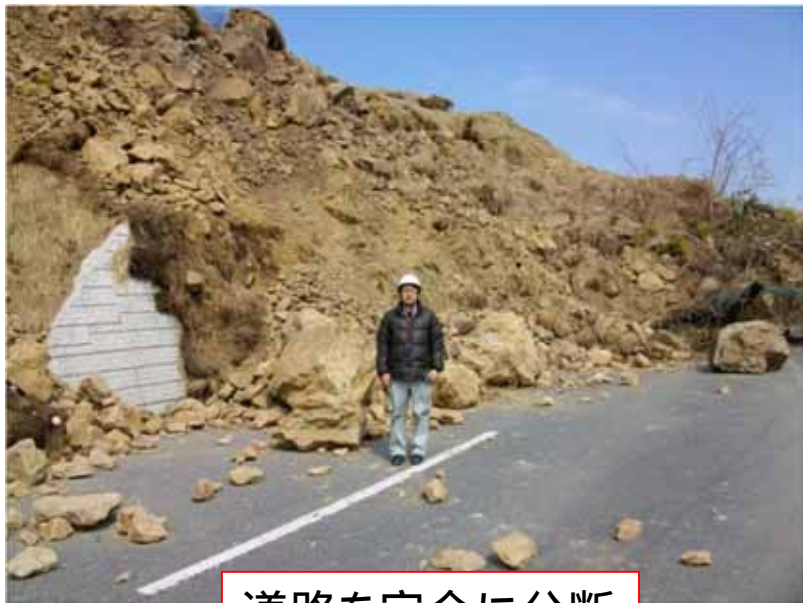
岩手県一関市巖美町国道342号線下真坂地区

道路を完全に分断

排水対策の徹底
過去の崩壊で不安定化した斜面の対策

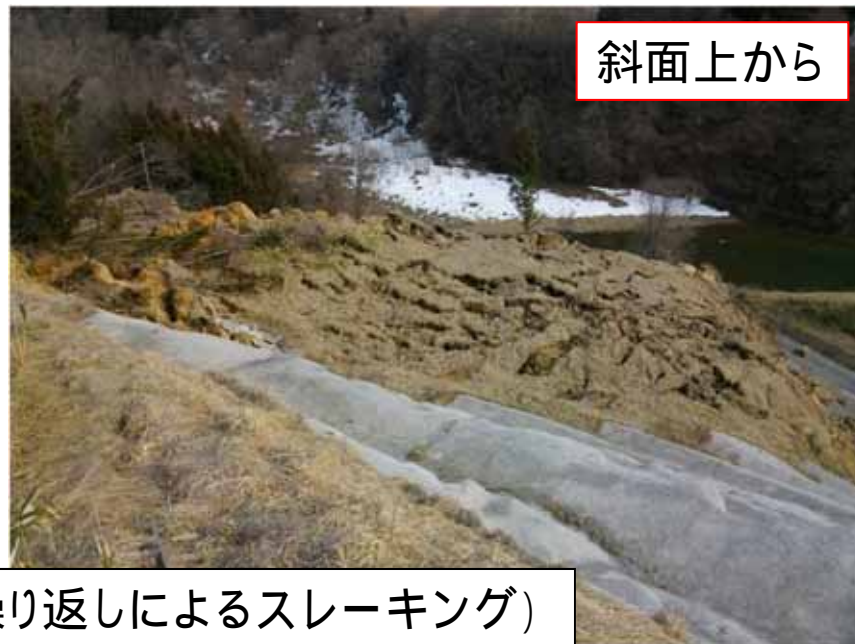
風化の進んだ第三紀凝灰岩(湿乾の繰り返しによるスレーキング)
