東北地方太平洋沖地震報告

津波と液状化の被害

宮城南部～青森八戸・浦安の被害

名古屋工業大学 張研究室、前田研究室

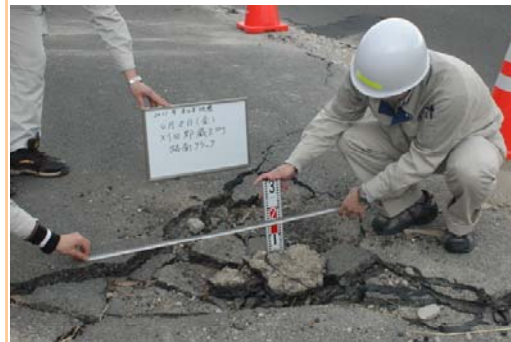
岩沼市

- 液状化による山間部道路の被害状況(比較的軽微)
 - 車道舗装ヒビ割れ、陥没
 - 陥没深さ≒15cm

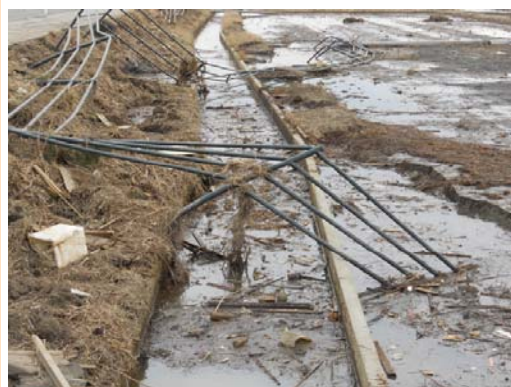
名取市

- 津波による被害状況
 - 液状化によるコンクリート製水路の浮上がりはないが
 - 金属製転落防止柵破損
 - 根入れ部分より切断

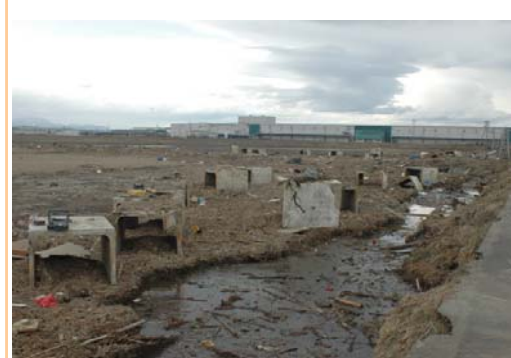
名取市

- 液状化・津波による被害状況
 - 液状化によるコンクリート製水路の浮上がり
 - 後に襲来する津波で遠方に運ばれた

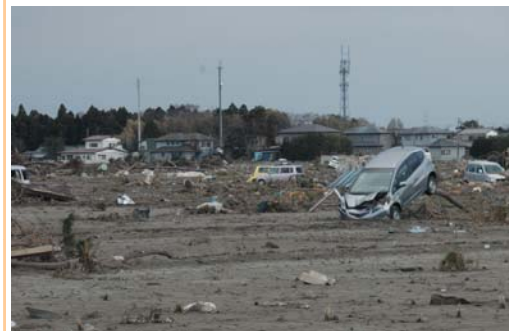
仙台市若林区

- 津波による被害状況
 - 高速道路(盛土)より海岸側は住宅・耕作地がほとんど壊滅
 - 森により助けられたものもある(但し、並木は効果薄い)

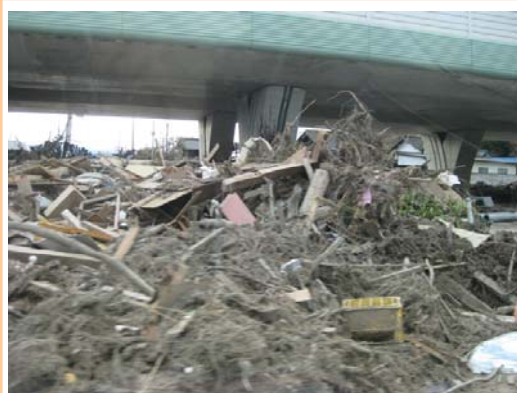
仙台市若林区

- 津波による被害状況
 - 橋脚部付近の状況
 - 橋脚の阻害効果により津波に運ばれた挟在物の流出が抑制された

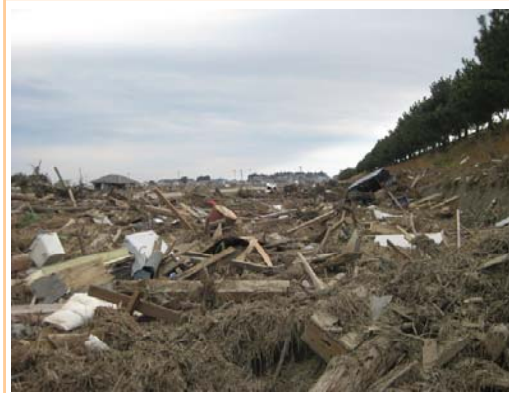
仙台市若林区

- 津波による被害状況
 - 高速道路(盛土)より海岸側は住宅・耕作地が全壊
 - 盛土路盤により津波の被害が軽減され、挟在物の流出が抑制された(反対側は浸水したものの、ゴミはほとんどない)

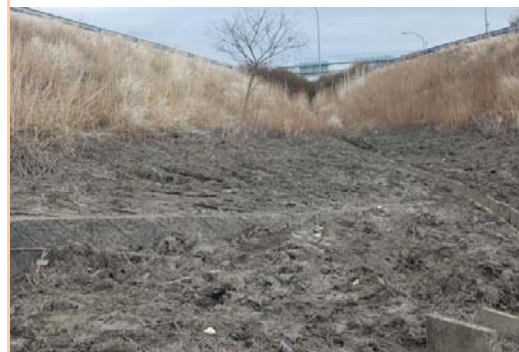
仙台市若林区

- 津波による被害状況(高速道路(盛土)より陸側の損害は比較的軽微)
 - ブロック積用壁埋没
 - 排水側溝破損
 - 浸水はしたものの、ゴミはない

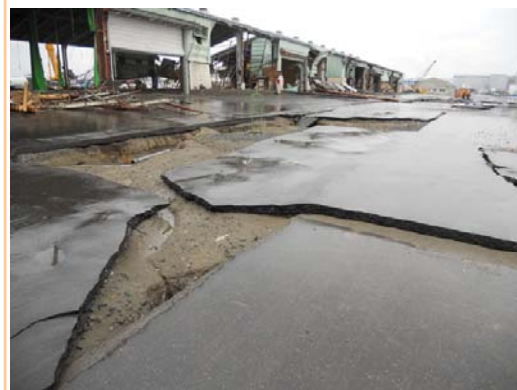
石巻市(港湾施設)

- 液状化・津波による被害状況
 - 液状化によるアスファルト舗装下の地盤の流失
 - 引き波が液状化で宙に浮いているアスファルト舗装の破片を海側へ運んだ

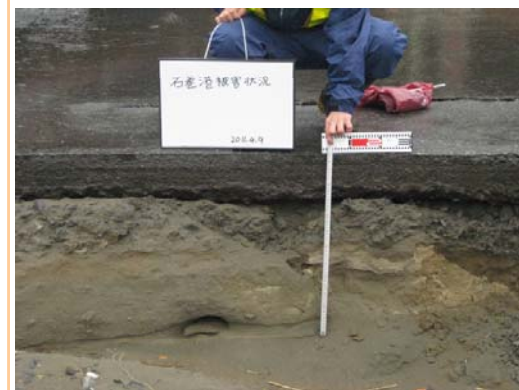
石巻市(港湾施設)

- 液状化・津波による被害状況
 - 液状化によるアスファルト舗装下の地盤の流失(深いところ60cm)

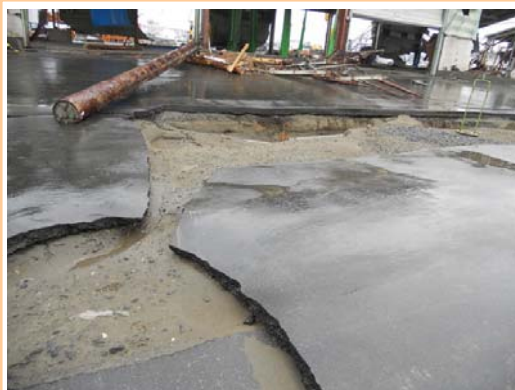
石巻市(港湾施設)

- 液状化・津波による被害状況
 - 液状化によるアスファルト舗装下の地盤の流失
 - 引き波が液状化で宙に浮いているアスファルト舗装の破片を海側へ運んだ

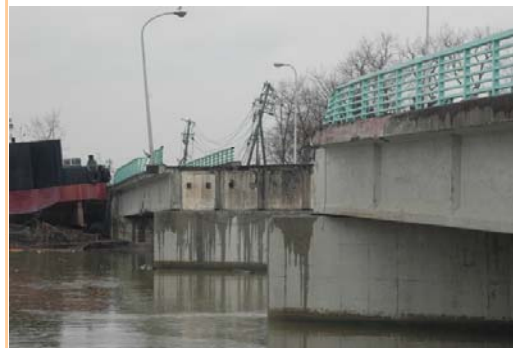
石巻市(市街地)

- 液状化・津波による被害状況
 - 橋梁全壊
 - 真ん中の桁・床版部が津波により持って行かれた

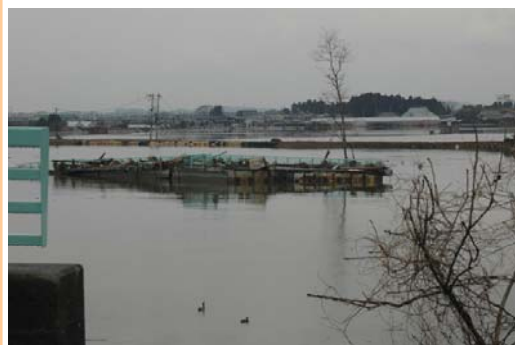
石巻市(市街地)

- 液状化・津波による被害状況
 - 橋梁全壊
 - 桁・床版部脱落(100メートルほど遠いところまで運ばれた)

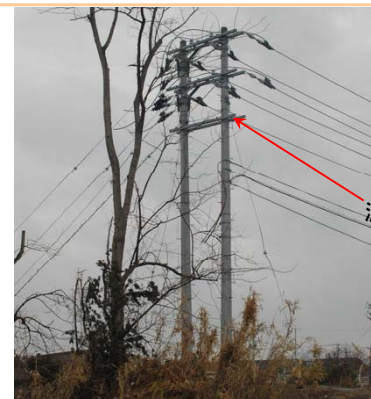
石巻市(市街地)

- 液状化・津波による被害状況
 - 津波の高さは電柱の上部までに達した

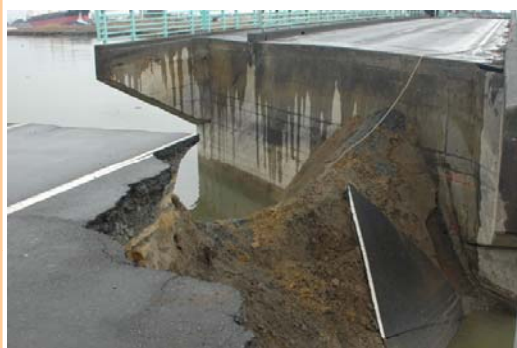
石巻市(市街地)

- 液状化・津波による被害状況
 - 橋梁全壊
 - 橋台取付部(盛土地盤)は完全に洗掘された

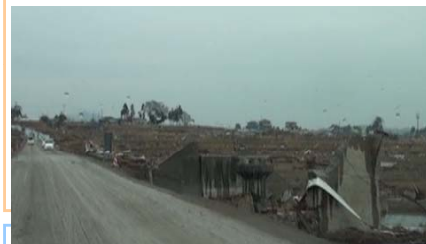
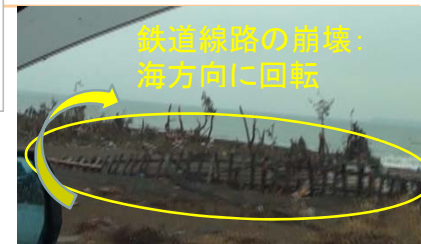
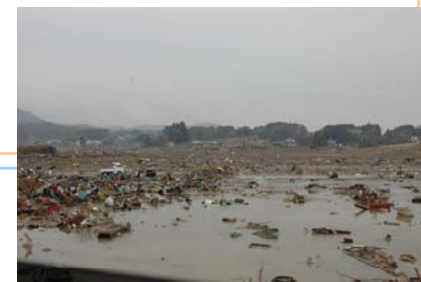
気仙沼市大谷海岸付近

鉄道線路の崩壊:
海方向に回転

- 道路の破損
- 鉄道線路の破損
- 土地の浸水
- 家屋の崩壊

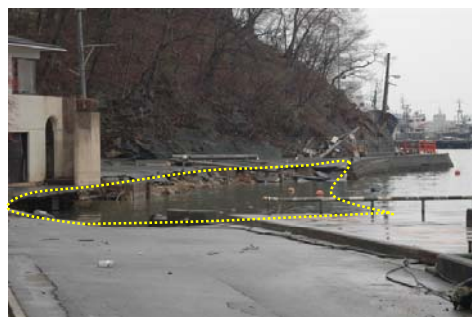
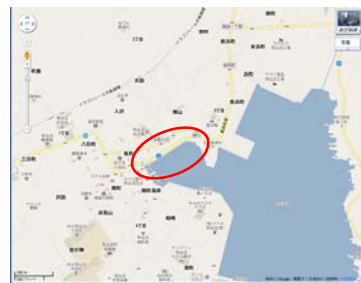
気仙沼市

- 津波による被害状況
 - 建物全壊
 - 護岸損傷・沈没

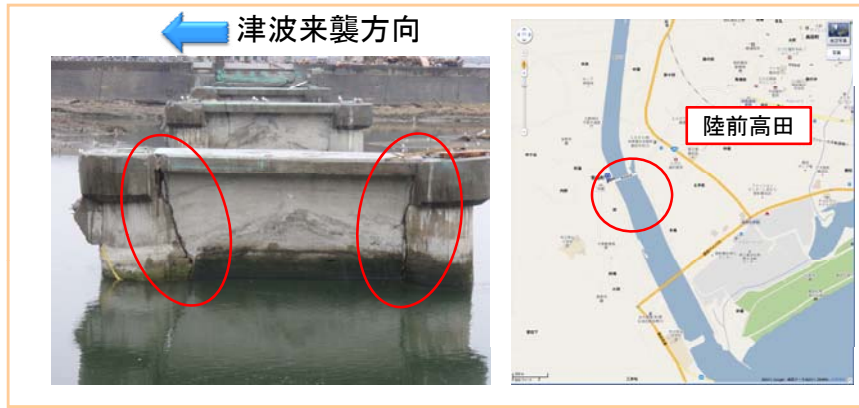
陸前高田市(気仙町)

- 津波による被害状況
 - 橋梁全壊
 - 橋脚部損傷
 - 桁・床版部脱落

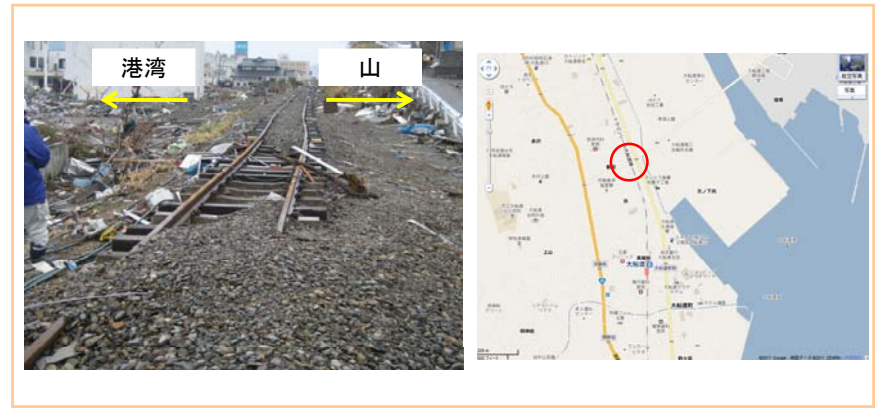
大船渡市大船渡町 (ドラゴンレール大船渡線)

- 液状化・津波による被害状況
 - 鉄道全壊
 - 線路曲がり、バラス流出

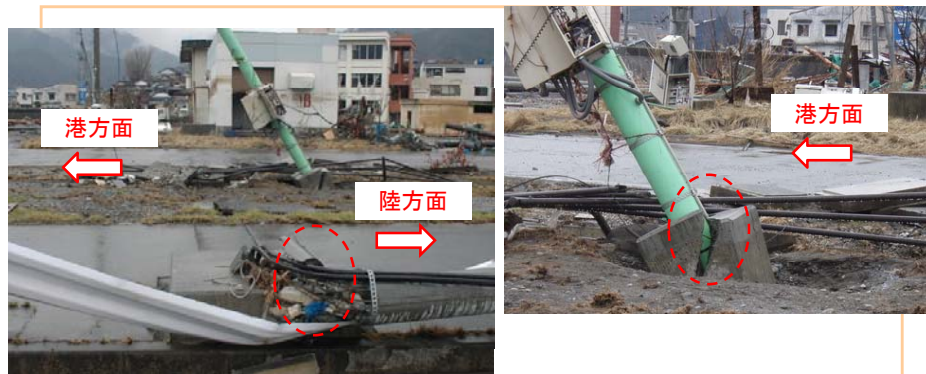
大船渡市大船渡町 (商工会議所駐車場付近)

- 液状化・津波による被害状況
 - 引き波による鋼製柱基礎破損・引抜きおよび周辺地盤の浸食

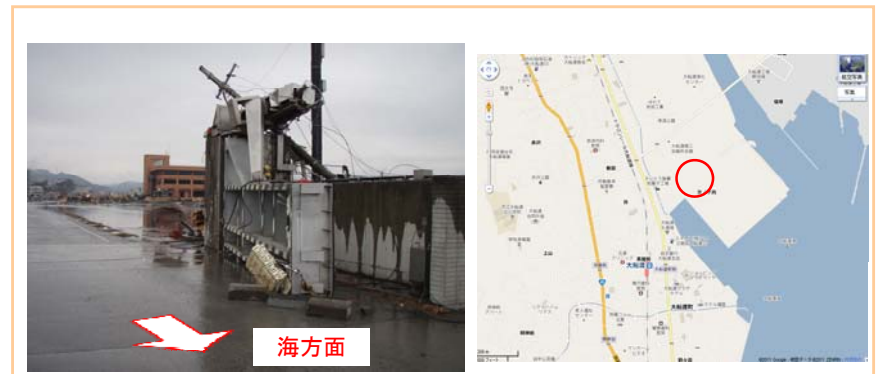
大船渡市大船渡町欠ノ下向 (ゲート)

- 液状化・津波による被害状況
 - 門扉全壊(海老反り状態)
 - 全固定ボルト損傷

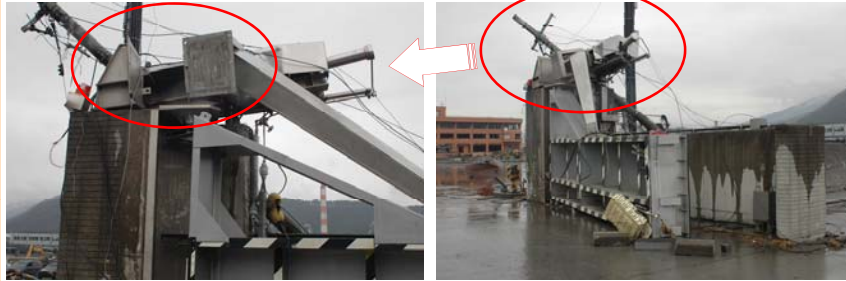
大船渡市大船渡町欠ノ下向（ゲート）

押し波には強い構造が、引き波側にはボルトが抵抗

- 液状化・津波による被害状況
 - 門扉全壊（海老反り状態）
 - 全固定ボルト損傷

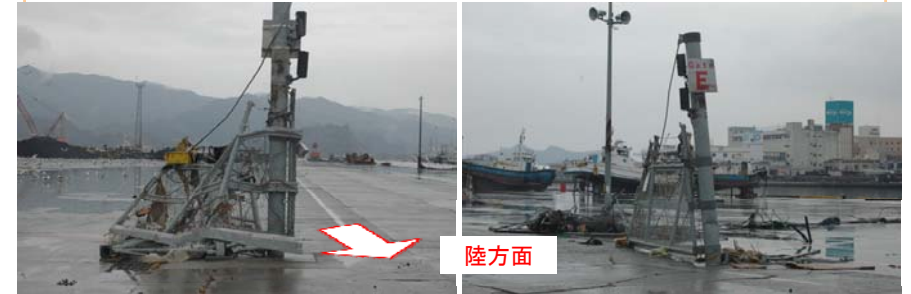
大船渡市大船渡町欠ノ下向（ゲート）

- 液状化・津波による被害状況
 - 押し波・引き波作用により柱に巻きつくゲート（海老反り状態）

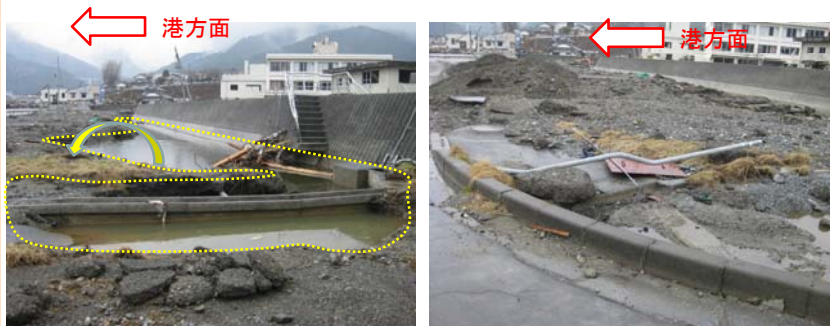
大船渡市大船渡町欠ノ下向

- 液状化・津波による被害状況
 - 護岸港側の引き波による浸食

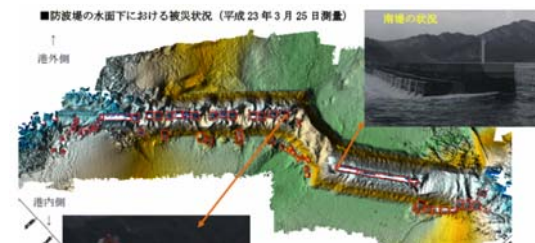
津波被害 東北地方太平洋沖地震・津波 釜石港

津波力を受ける防波堤の挙動に加え
津波力によって捨石マウンド・地盤が変形し、
建造物の安定性を低下させる可能性

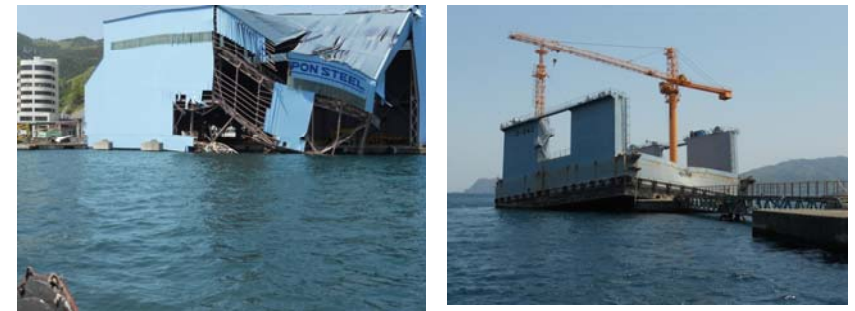
釜石港

- 基礎の洗掘
- 浮体の浮き上がり

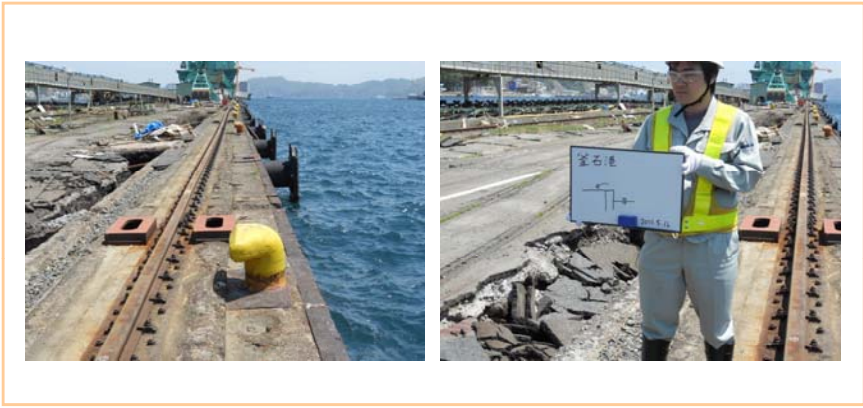
釜石港

- 護岸の**背後へ(内側へ)**の傾斜・移動、背後地盤の陥没
— 吸い出し

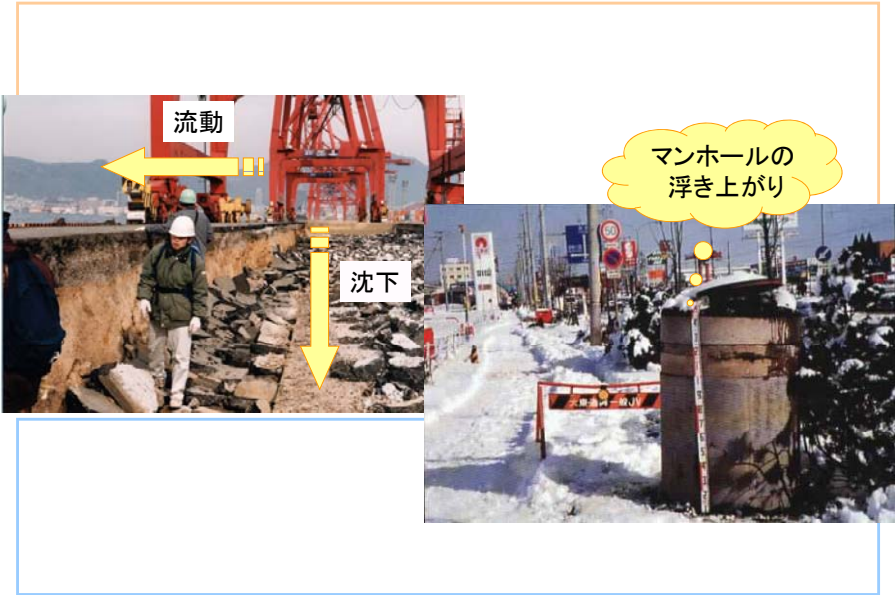
- 液状化による被害

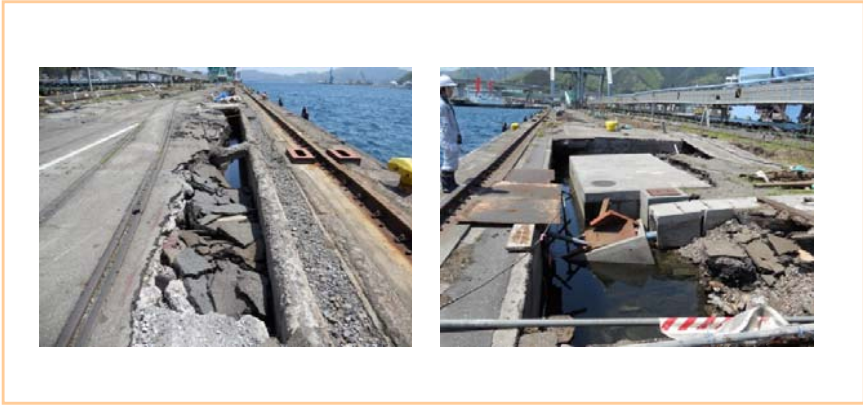
釜石港

- 護岸の**背後へ(内側へ)**の傾斜・移動、背後地盤の陥没
— 吸い出し

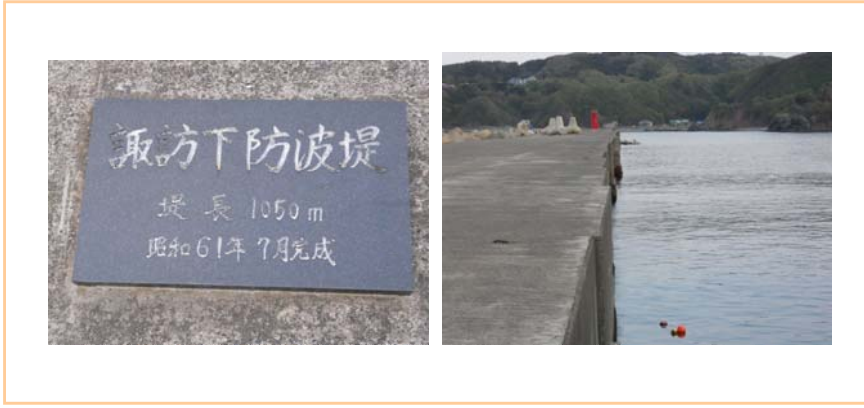
久慈港

- ケーソンの移動

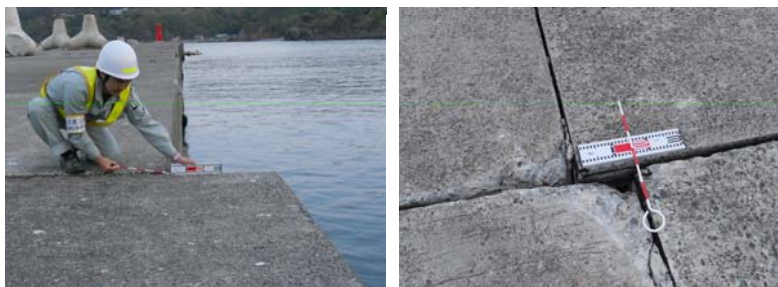
久慈港

- ケーソンの移動

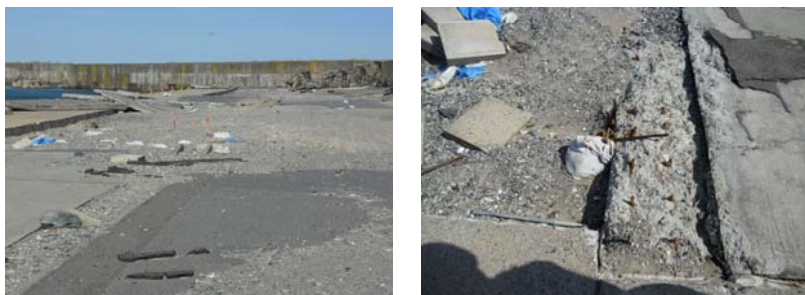
八戸 市川地区

- 舗装の剥離

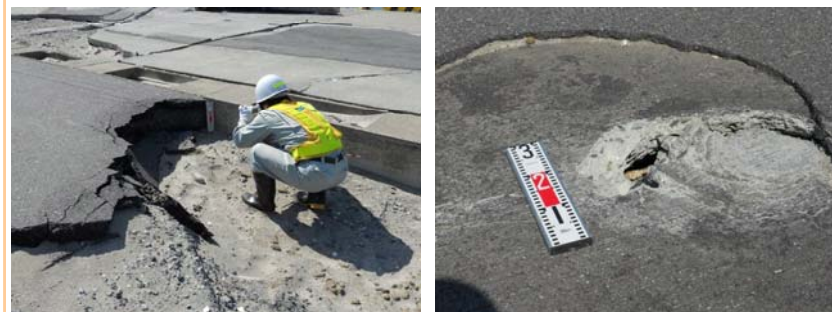
八戸 市川地区

- 舗装の剥離と局所的陥没・舗装下の空洞

- 河川・海岸域における津波による地盤の浸食・洗掘・吸出しが被害を甚大にしたと考えられる。
- 津波による舗装の剥離の下部では、局所的な陥没孔、舗装と地盤の間に隙間が形成されている (原因は...)
- 過去の震災の教訓を活かし、液状化対策が施された箇所については、今回の地震においてもその対策効果が発揮された。ただし、下水管などの埋設物の対策、緊急復旧、整備方法に関しては課題が残る。また、埋め立て地区の住宅街の液状化対策 (する、しないも含め)、土地整備方法についても検討が必要である。

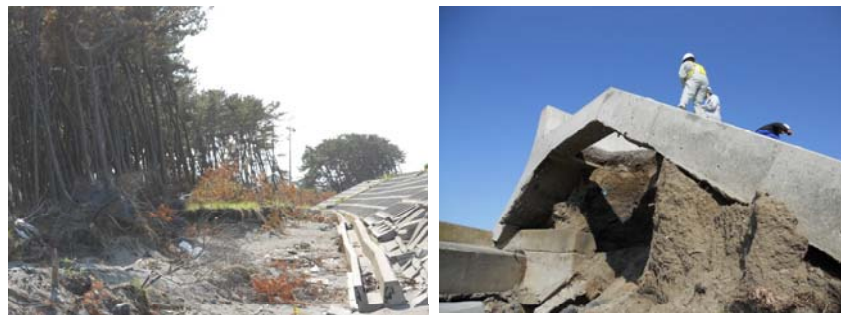
八戸 市川地区

- 越流による背後の洗掘
- 堤体の剛なフェイスングと内部の浸食

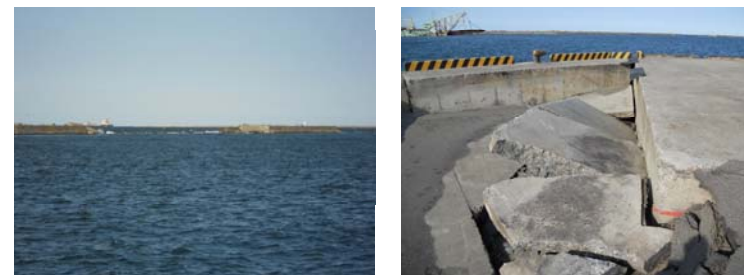
八戸港

- 防波堤の破壊
- 護岸隅角部の陥没

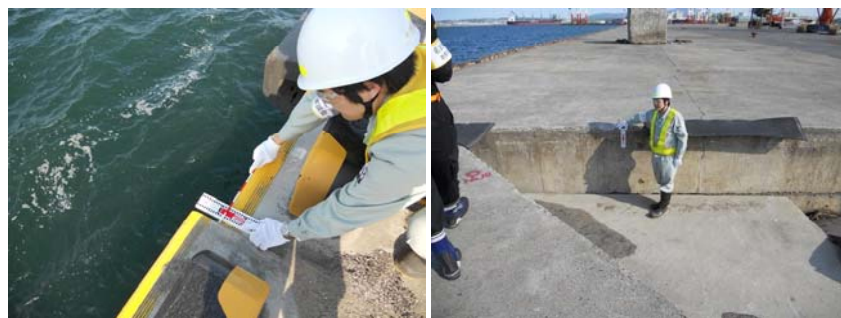
八戸港

- 護岸の陸側への移動と背後の陥没

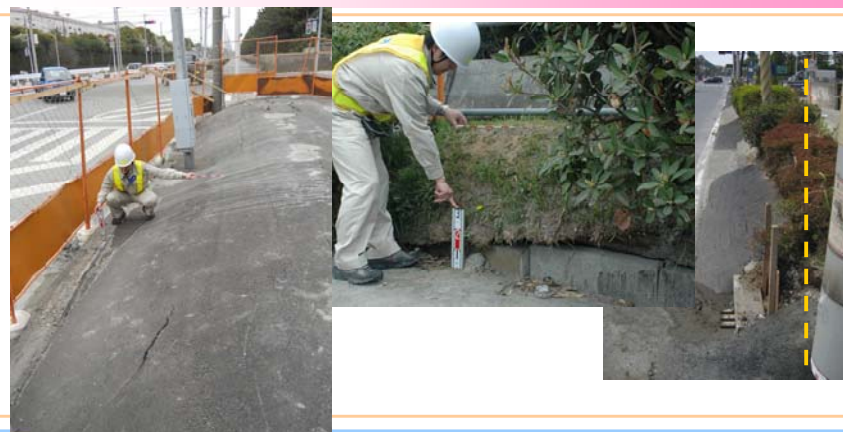
千葉県浦安市 周期的な隆起と沈下

- 液状化による被害状況
 - 液状化による歩道の隆起
 - 隆起量 $\geq 600\text{mm}$
 - マンホールの隆起

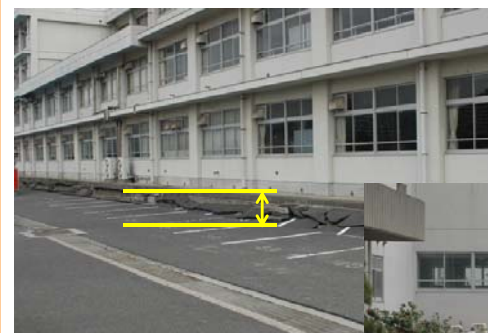
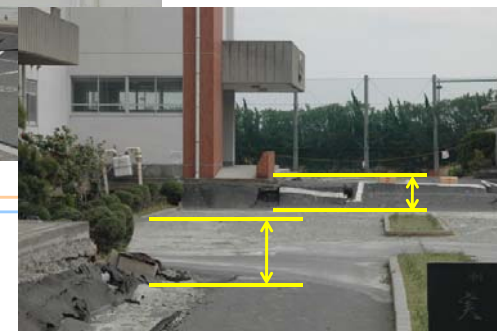
千葉県浦安市 構造物と周辺との段差

- 液状化による被害状況
 - 歩・車道の隆起・沈下・損傷

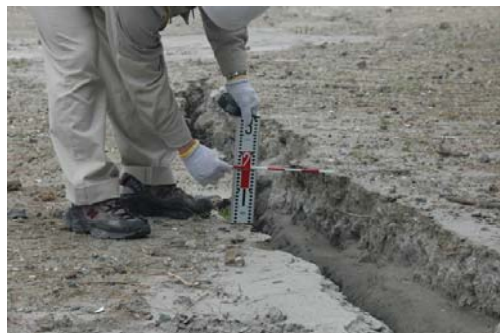
千葉県浦安市 大きな亀裂

- 液状化による被害状況
 - 地盤の隆起・沈下・変位

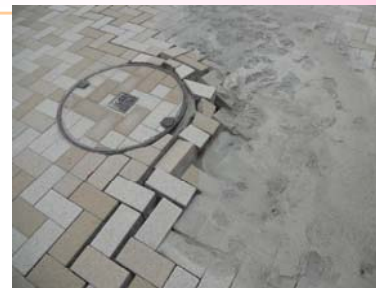
まだ下水が復旧していない

- 液状化による被害状況
 - 歩道(ブロック舗装)とアスファルト舗装の隆起・沈下
 - マンホールの浮き上がり量は違うのか？

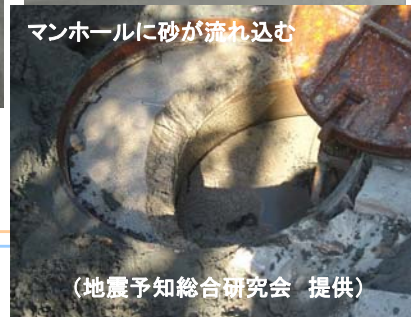
マンホールに砂が流れ込む

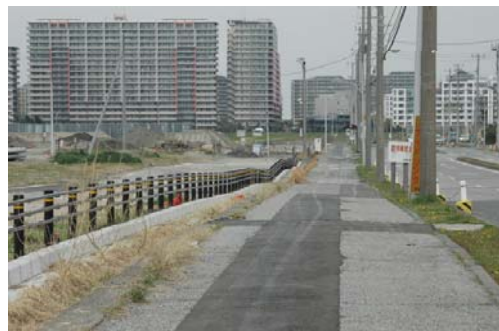
千葉県浦安市 周期的な隆起と沈下

対策された構造物は無被害

- 液状化による被害状況
 - 歩・車道の周期的な隆起・沈下と損傷 → 波打っている

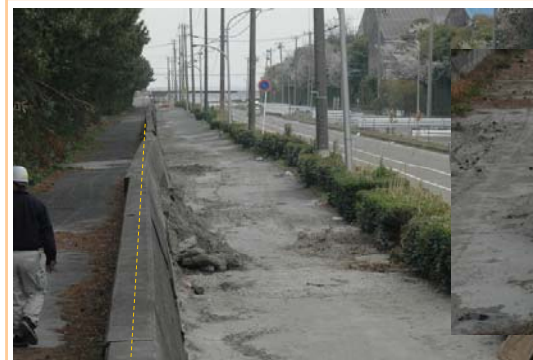
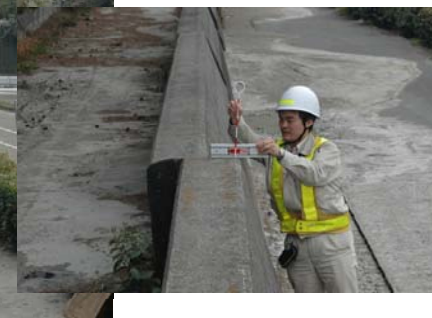
千葉県浦安市

- 液状化による擁壁の被害状況
 - 擁壁の変位
 - 擁壁の変位(傾斜)
 - 変位量≒150mm

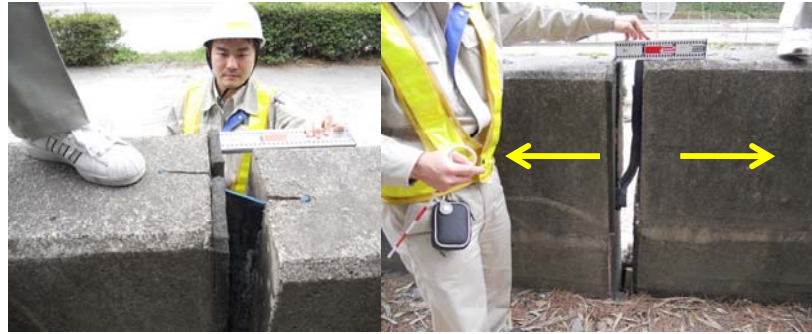
千葉県浦安市

- 液状化による被害状況
 - 擁壁の変位(開き)
 - 変位量≒80~90mm

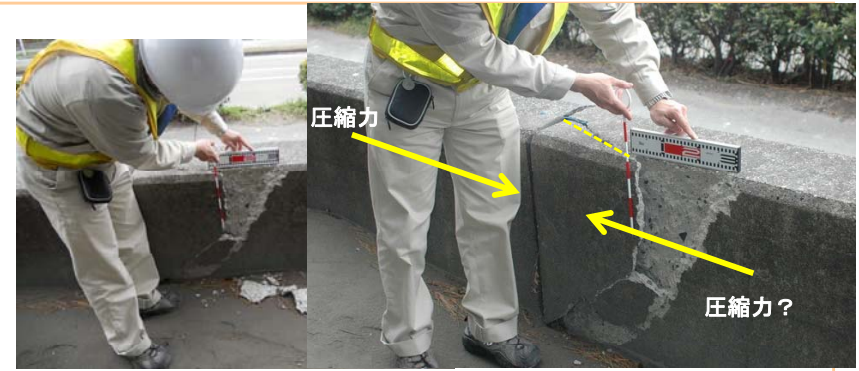
千葉県浦安市

- 地震道による被害状況
 - 擁壁の剥離
 - 剥離範囲≒△300mm×300mm

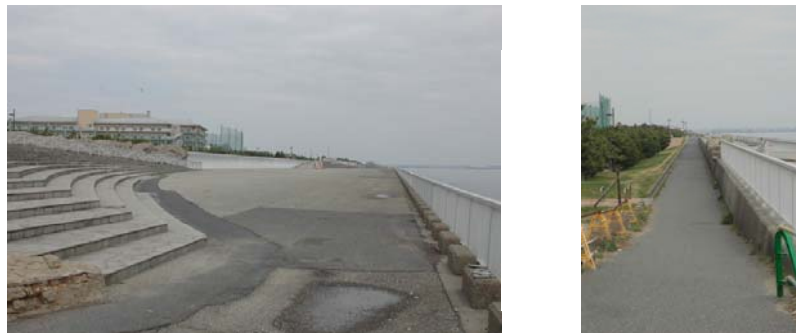
千葉県浦安市 海岸部・護岸

- 液状化対策された護岸は無被害(浸透固化処理?)
- 一方で、長い構造の落防止策の圧縮・引張・損傷

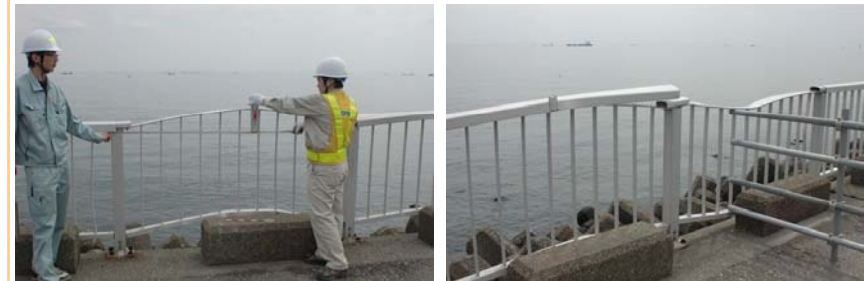
千葉県浦安市

- 液状化による被害状況
 - 転落防止策の圧縮・引張・損傷
 - 上方に200mm
