千葉県北部で生じた液状化被害と津波被害

名古屋大学 ○ 中井健太郎, 中野正樹, 酒井崇之
名城大学 小高猛司
(株)竹中工務店 金田一広

液状化・津波の被害調査 ～調査区域～

調査日 : 2011年4月3日(日)

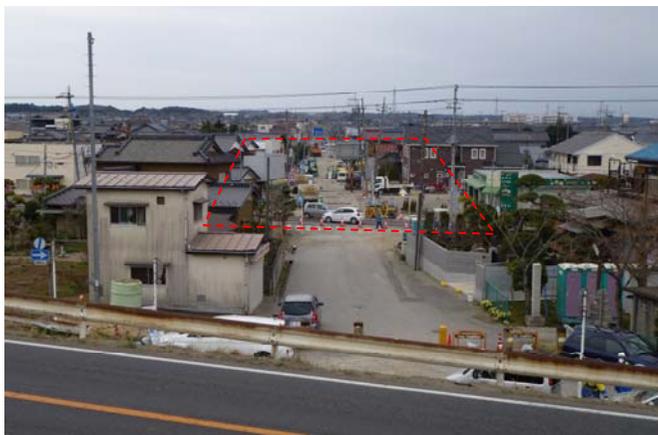
狭い地域のみ被害が発生。明治時代に利根川の氾濫で出来た「切れ所沼」と呼ばれる小さな沼があり、昭和初期に埋め立てて宅地化された。

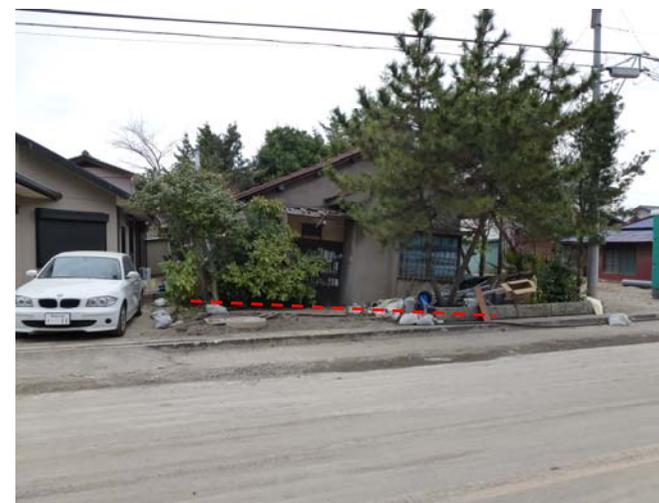
基礎のしっかりしていない古い住居は、大きく傾きながら沈下している(不同沈下)。

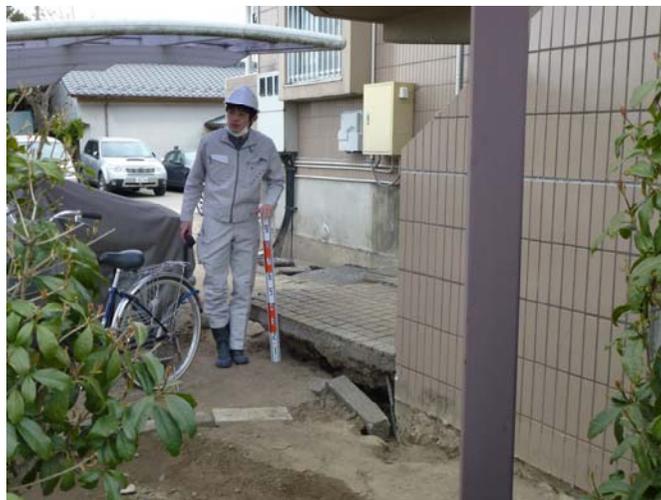
基礎のしっかりしている新しいマンション自体の被害は見られないものの、周辺地盤が沈下することによって数十センチの段差が生じている。

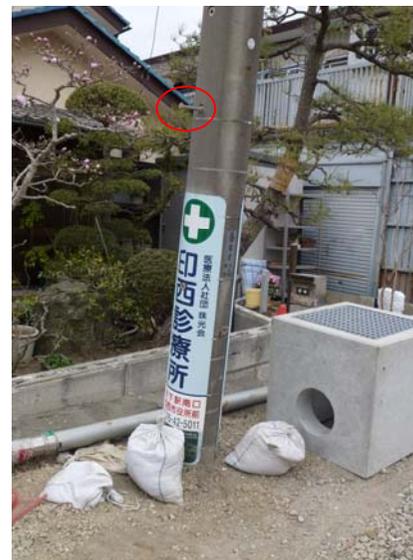
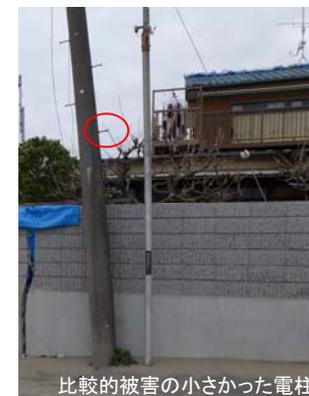
傾きながら大きく沈下した電柱。広告の位置などから、1m以上沈下していると考えられる。

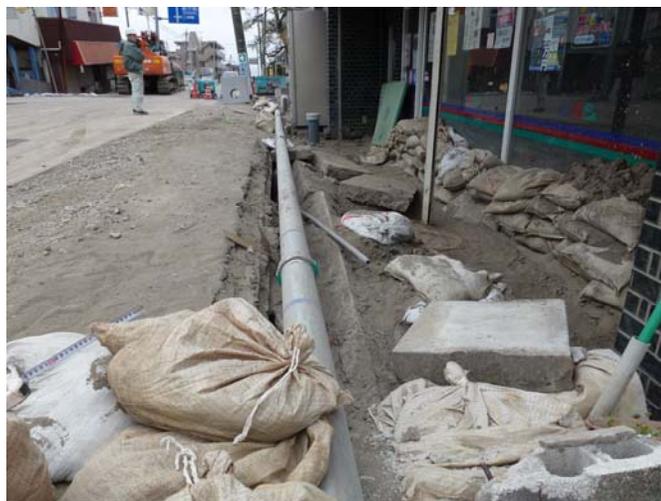
液状化によって沈下した店舗と噴砂の跡

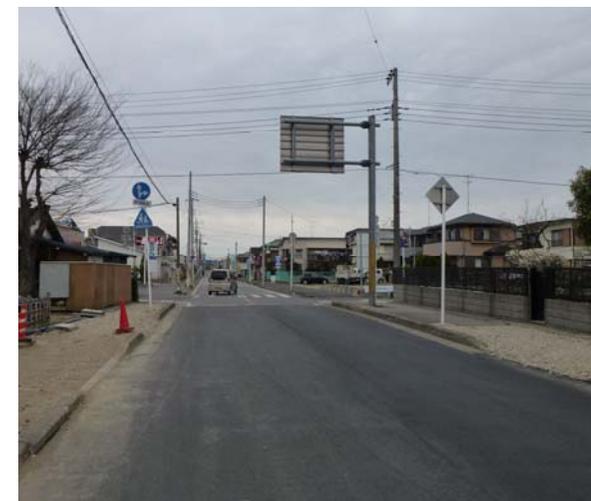
布佐2丁目、3丁目、都の一角のごく限られたエリアを外れると、液状化被害はほとんど見られない。

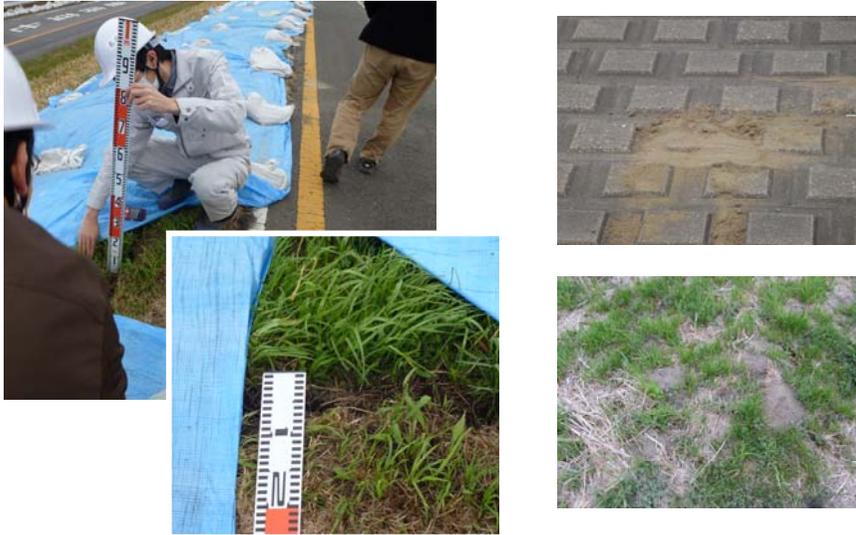
利根川堤防では、天端における地表面の開きや噴砂の跡が見られた。

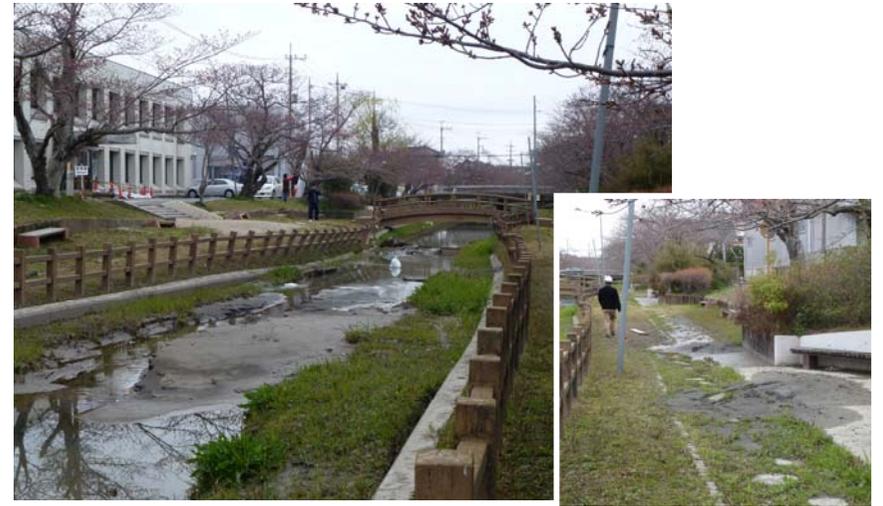
液状化による噴砂の跡。

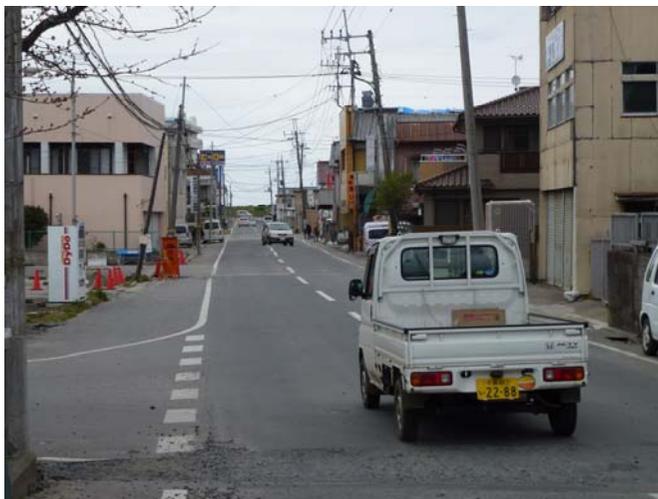
不同沈下によって大きくうねる道路。

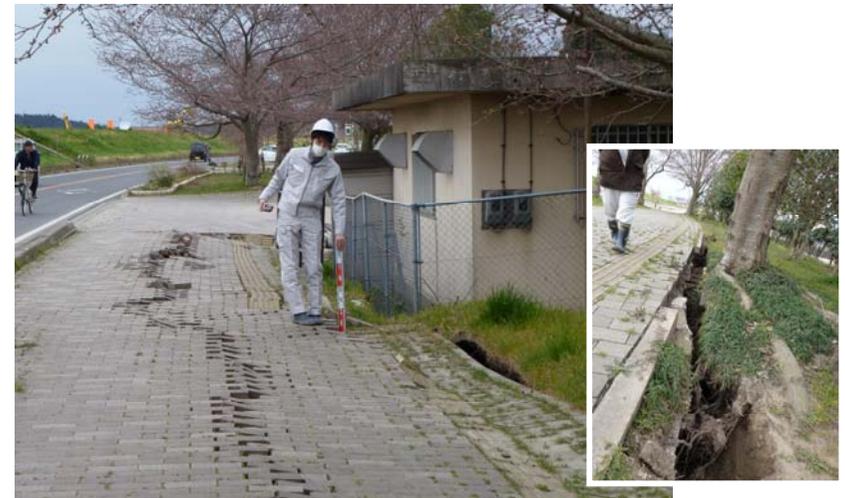
堤防周辺での地盤の変状。地面に大きな亀裂が入っている。

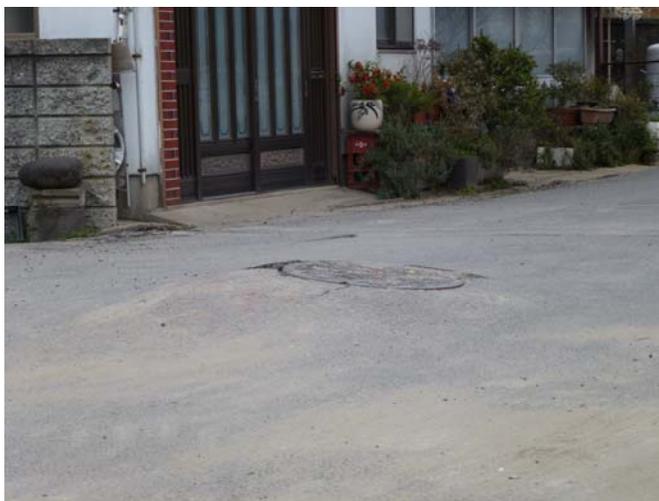
浮き上がったマンホール

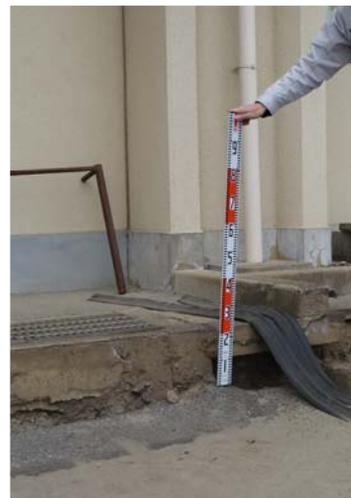
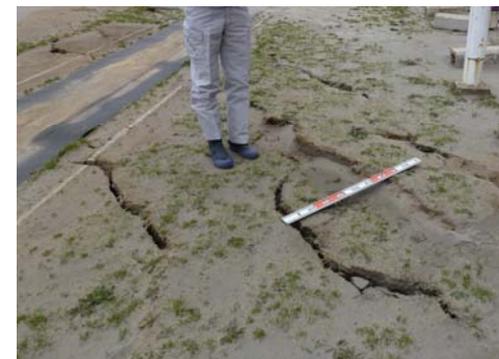
佐原中学校。
校舎と地盤の間には数十センチの段差が生じ、校庭には亀裂が入っている。

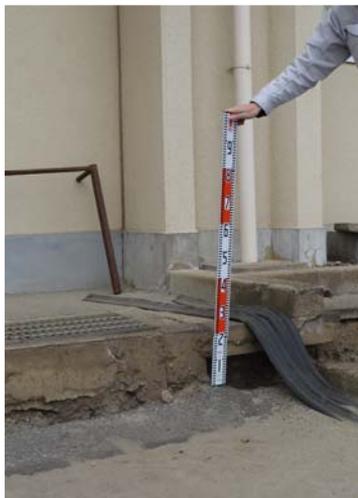
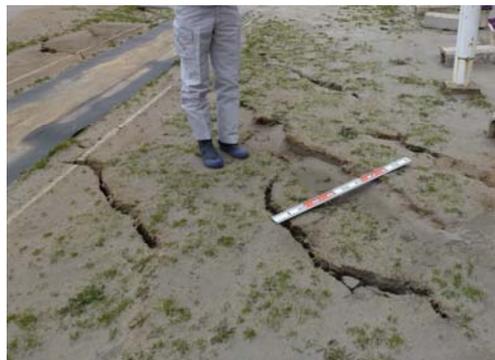
佐原中学校。
校舎と地盤の間には数十センチの段差が生じ、校庭には亀裂が入っている。

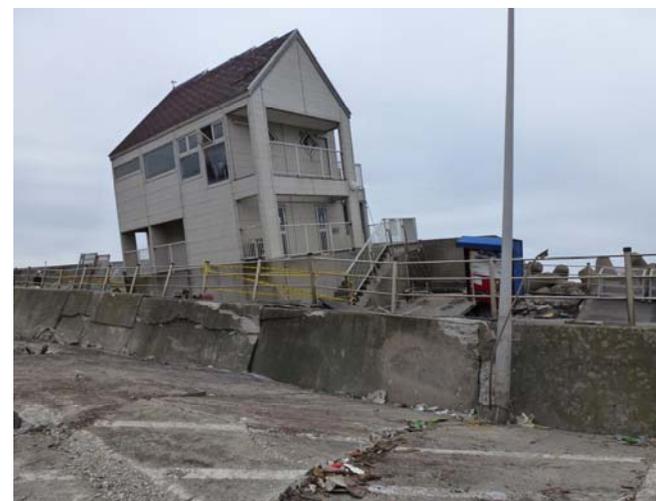
海釣園の被災状況

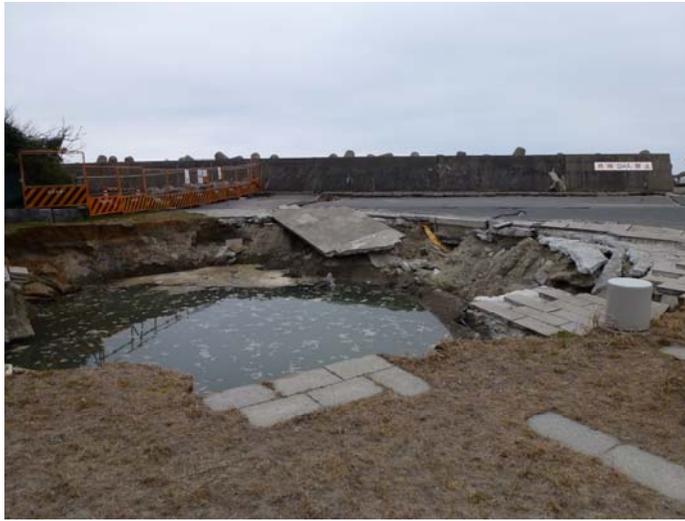
洗掘によってできた穴に海水が溜まったまま

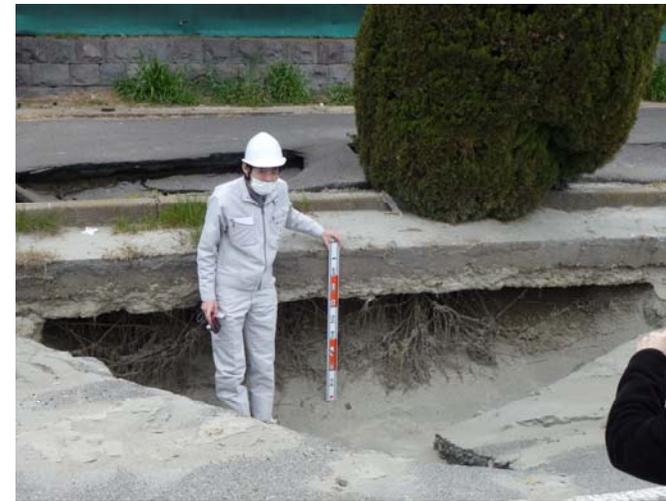
道路の変状. 津波による洗掘の様子

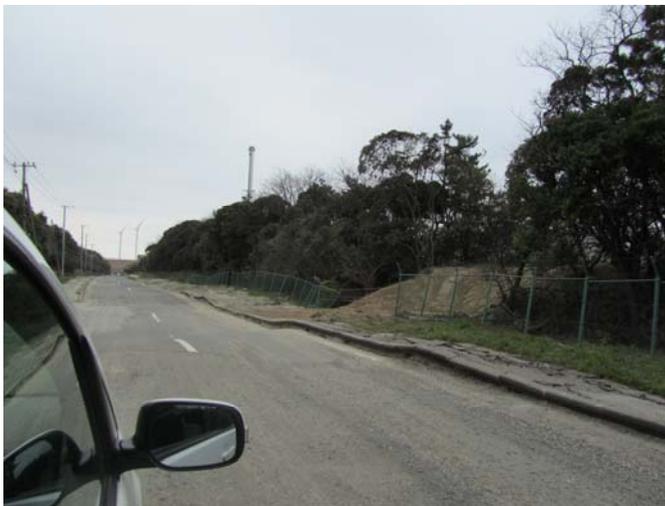
でこぼこにうねる鹿島港周辺の道路
