東名高速道路牧之原地区地震災害を受けて実施した NEXCO 中日本名古屋支社管内類似盛土の調査・対策事例

中日本高速道路(株) 名古屋支社 保全・サービス事業部 保全チーム ○萩原 貴司
保全チーム 寺中 誠一
保全チーム 中島 賢治

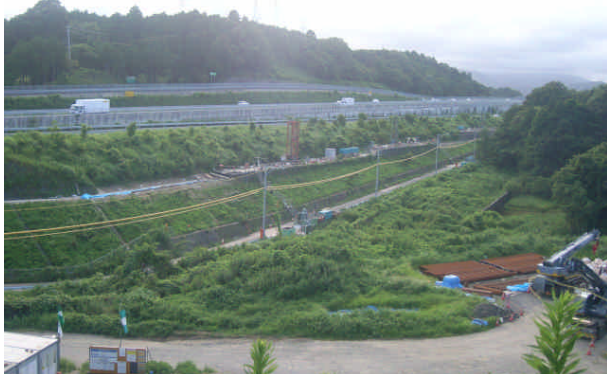
写真-1 鋼管ぐい施工状況

用した。ふとんかごの規模が大きくなる場合は鋼製かご枠とした。一方、現地の制約等から、ふとんかごが設置できない場合は鋼管杭による対策を採用した。また、透水性が低い盛土材料では、安定計算において地下水位の低下は見込まないが、水抜きボーリング及びフィルター材による水抜き対策を実施することとした。表4に実施した対策を選定理由とともに示す。また、写真-1および図-2には鋼管杭による対策工の代表例（盛土番号13）を、写真-2および図-3には鋼製かご枠による対策工の代表例（盛土番号7）を示す。

盛土番号	対策工	選定理由
1	ふとんかご +水抜きボーリング	のり尻にふとんかごの施工が可能
2	鋼管ぐい +水抜きボーリング	のり尻に河川があり、 ふとんかごによる対策が不可能なため
3	ふとんかご +水抜きボーリング	のり尻にふとんかごの施工が可能
7	鋼製かご枠 +水抜きボーリング	のり尻にふとんかごの施工が可能であるが、 9.4m規模の対策が必要なため鋼製かご枠とした
11	ふとんかご +水抜きボーリング	のり尻にふとんかごの施工が可能
13	鋼管ぐい +水抜きボーリング	のり尻に側道があり、 ふとんかごによる対策が不可能なため
17	鋼管ぐい +水抜きボーリング	のり尻に河川護岸があり、 ふとんかごによる対策が不可能なため
