名神高速道路多賀地区盛土のり面災害復旧に関する報告

中日本高速道路(株) 正会員 ○後藤 健二

Restoration of slope failure of embankment Meishin Expressway Taga area
: Kenzi Goto(Central Nippon Expressway Company)

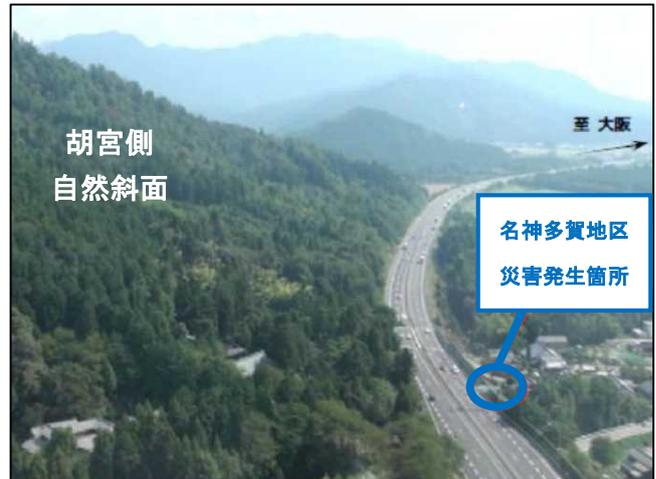
写真-1 全景写真

胡宮側自然斜面 (写真-1) が緩い集水地形となっており、災害箇所は集水箇所の末端部に位置している。

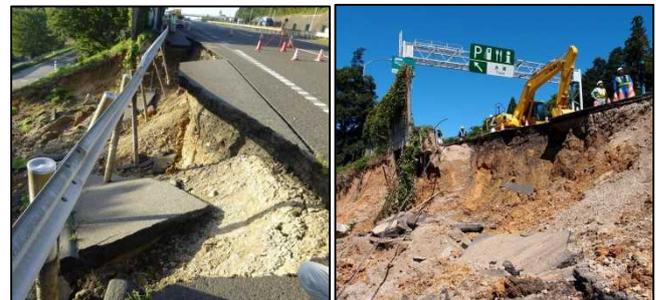
写真-3 災害状況①
(本線路肩側)

崩落範囲は本線路肩部からのり尻部にまで及び、崩土は全体に多量の水分を含んでおり道路区域外にまで流出した。

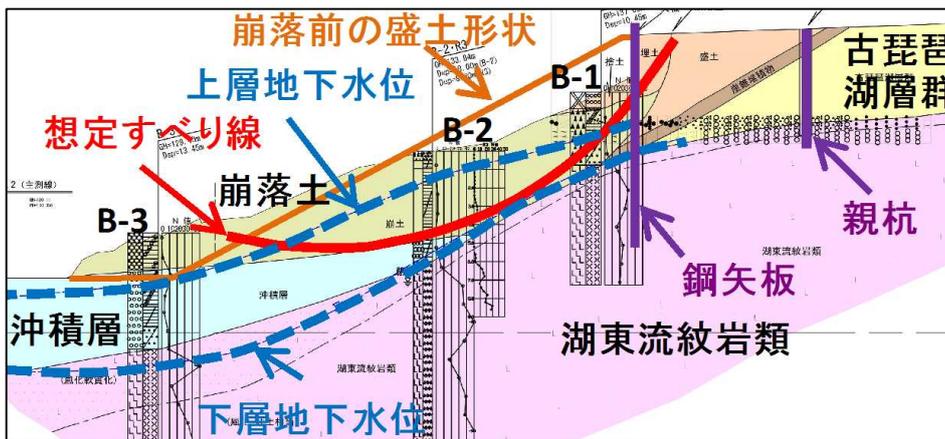
図-5 盛土のり面崩落部地質断面図

地質は湖東流紋岩類、古琵琶湖層群の基盤のほか、名神多賀地区の下り線山側（胡宮側）から続く傾斜面の裾に位置する平坦部には沖積層が分布している。湖東流紋岩類の新鮮部は硬質(N値 20~30 以上)である。一方浅部は風化が進行し軟質 (N 値 10 未満) である。沖積層の層相は粘土質砂~砂混じり粘土が主体で軟弱 (N 値 4~5 程度) である。盛土は軟弱な沖積層から湖東流紋岩類およびこれを覆う古琵琶湖層群にかけての覆土形状で、胡宮側の切土で発生した土砂を谷側に盛り立てたものである。盛土の層相は円礫混じり砂質土およびシルト主体で良質な材料とは言い難い状況であった。地質構成として傾斜表面を覆っていた崖錐堆積物もあるが、分布は連続性が乏しく、層厚もごく薄いものである。

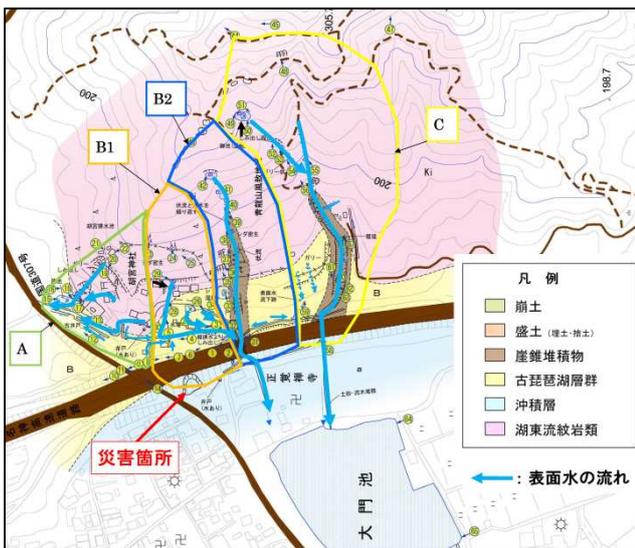
図-7 集水範囲 (表面水の流れ)

集水範囲を現地踏査した結果、表面水は水路系統で導かれ災害箇所へは流入しないことが確認された (図-7)。集水範囲の地下浸透水が災害箇所へ供給された可能性に関しては、集水範囲を構成する湖東流紋岩類は風化するとシルト質状で透水性が乏しく、山腹で流水が伏流・湧水を繰り返す状態が確認されており、これは表層部が難透水な結果と考えられる。従って、集水範囲への降雨が浸透して地下水となる水量は少なく、浸透流が麓浸出するのに時間がかかると推察される。地下水位観測の結果からも上層地下水位は降雨に敏感に反応して上昇・下降を繰り返すものの、胡宮側から続く下層地下水位は降雨による変化があまり見られないことが確認された (図-8)。また、本線付近の古琵琶湖層群は砂礫層からなり湖東流紋岩類よりは浸透しやすいが、名神多賀地区下り線側のブロック積みからは豪雨のあとも湧水の形跡は見られず、古琵琶湖層群の浸透水も災害箇所へ多量に供給された可能性は低いと考えられる。

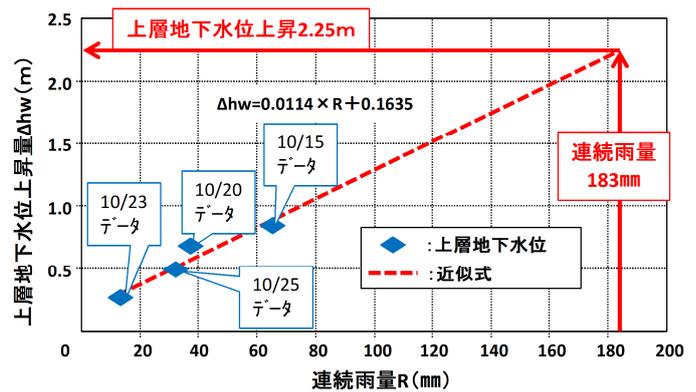
図-9 連続雨量と上層地下水位変化の関係

現地調査結果から名神多賀地区盛土のり面崩落災害は、豪雨の直接浸透により沖積層および盛土内の上層地下水位が上昇、盛土自重の増加により盛土のり尻部の軟弱な沖積層内で滑りが発生、盛土全体としてのバランスが崩れ盛土のり面崩落に至った。ものと判断される。

なお、検証のため崩落前の盛土断面に対して現地調査によって得られた物性値などを用いて安定計算を行ったところ、上層地下水位が上昇した場合は安全率が $F_s < 1.0$ となり滑りが生じる結果となった。

なお、計算においては、地下水位観測結果から災害発生時（連続雨量 183 mm の場合）は、上層地下水位が 2.3m 上昇したものと推定した（図-9）。
