## 県道直下の亜炭廃坑空洞調査と空洞充塡

岐阜大学 国際会員 沢田和秀,八嶋厚,学生会員○武田 和祥 岐阜県 纐纈 友宏、(一社) 充填技術協会 正会員 小松幹雄 地盤防災ネットワーク 国際会員 村田芳信

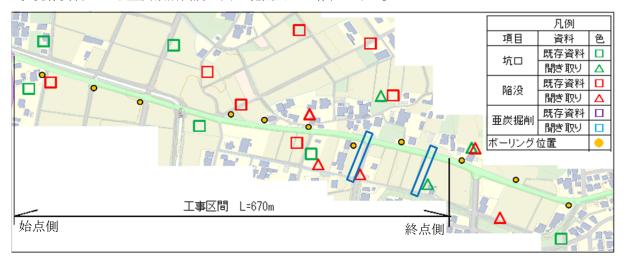
図-1 既存資料収集ならびに聞取り調査結果位置図

工事前に確認された工事区間周辺の「浅所陥没および不等沈下による御嵩町家屋復旧箇所位置図 (1959~2001)」、ならびに周辺住民への聞取りによる過去の陥没実績や採掘時の状況等の情報を図-1に示す。 なお、既存資料による亜炭掘削箇所は図-1 範囲内には存在しない。

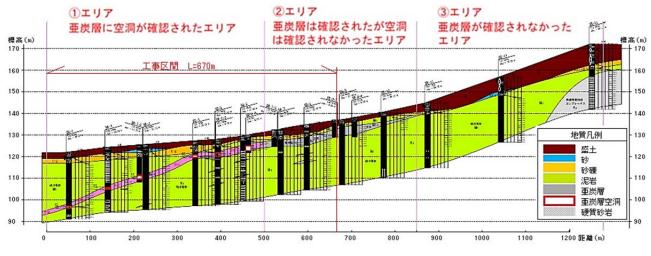
図-2 地質縦断面図 (ボーリング調査結果)

ボーリング調査結果を図-2 に地質縦断面図として示す。図に示すように、表層はシルト分に富む盛土(もしくは砕屑物)に覆われており、始点から距離 900 m 付近までは層厚  $1\sim3$  m、距離 900m から終点側には最大 10 m ほどの厚さで分布する。また、始点から距離 900 m 間には、盛土下に 3 m ほどの厚さで砂礫層が分布することから、地表から深さ 6 m 付近に第三紀の泥岩層が現れる。ただし、距離 450m 付近では泥岩層が深さ 3m 付近に現れる。泥岩層中の亜炭層は、始点から距離約 300m間では、深さ 30 m  $\sim 10$  m の位置に層厚  $2\sim3$  m で始点に向かって深く分布する。また、距離約 300 m  $\sim 800$  m 間では、地表から 10 m 以浅に地表面とほぼ同じ勾配で、3 m ほどの層厚で連続することが確認された。さらに、距離約 800 m 地点から終点側では、ボーリング調査において亜炭層は確認されなかった。亜炭層内に空洞が確認されたのは、始点から約 500 m 間である。この結果より、始点から距離 500 m 間を①エリア:亜炭層に空洞を確認(ピンク)、距離 500 m  $\sim 850$  m 間を②エリア:空洞のない亜炭層を確認(灰色)、そして 850 m より終点側を③エリア:亜炭層は確認できず、とした。工事区間は、始点から距離 670 m までとした。

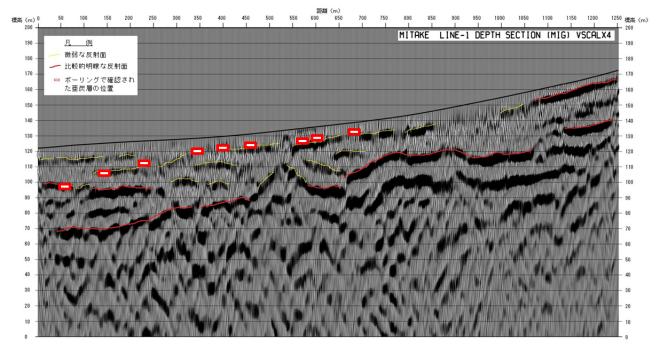
図-3 S波反射法地震探査による解析結果図(S波反射面分布図,図中□は亜炭層確認位置)

図-3 に解析結果図を示す。図中には、ボーリング調査において確認された亜炭層の位置を口で示す。今回の S 波反射法地震探査では、100m程度までの岩盤層の確認(強い反射面である黒色の帯が確認できる)には有効であったが、亜炭層の特定や空洞の確認は難しいことが分かる。ただし、表層の微弱な反射面と空洞位置との整合性が見られることから、震源や起振方法(たとえば水平板たたき法など)を工夫することで、浅層の微弱な速度境界を抽出できる可能性はあると考えられる。

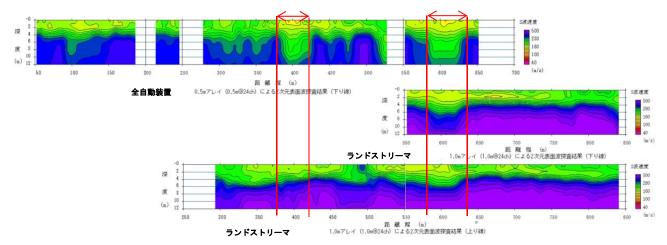
図-4 アレイ間隔の異なる S 波速度断面図の比較 (0.5m@24.0m上図と 1.0m@24ch 中段&下図)

全自動装置 <sup>1)</sup>による計測結果 (0.5 m アレイ, 4.5 Hz 地震計 24 ch×0.5 m ピッチ, 測線長 11.5 m)、ならびにランドストリーマによる計測結果 (1.0 m アレイ, 4.5 Hz 地震計 24 ch×1.0 m ピッチ, 測線長 23 m)を図-4 に並べて示す。図中段・下段より、測線長の長いランドストリーマによる計測の方が、全自動に比べてより深い地盤の S 波速度を反映することから、基盤の伝播速度 (S 波速度) がやや大きな値を示す。一方、深さ 5m 付近までの浅い部分の伝播速度は、ほぼ同様な傾向を示し、地震計の測定間隔の小さな全自動の方が、より細かなアンジュレーションを捉えていることが分かる。特に、距離 380 m~420 m 間、580 m~640 m 間に、深さ 5 m 以深に低速度ゾーンが確認され、同時に浅い部分にも目玉状の低速度ゾーンがみられることから、亜炭廃坑の影響が疑われる。これは、岩盤層(亜炭廃坑の上盤)が沈下を生じ、さらにその上位の堆積層が緩んでいると考えられるものである。ただし、亜炭層を露天掘りした場合の埋土である可能性も否定できないので、亜炭廃坑や空洞の存在を特定できるものではない。

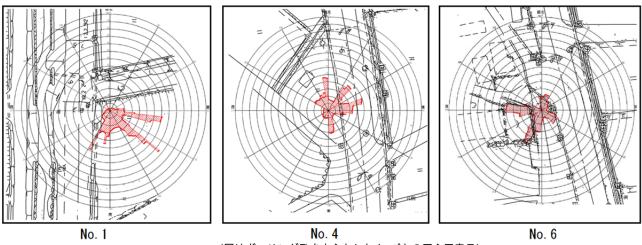
図-6 空洞内部のカメラ調査結果(上図)と音響測深探査結果(下図,空洞は円中心から反射点までをハッチング)

図-6 に、空洞内部のパノラマ写真 (No.6 地点)と音響測深探査による空洞の平面的な分布範囲を示す。 図より、亜炭鉱は残柱形式で掘られている様子が分かる。残柱は無作為で細く、裸抗で剥落跡も確認できる。 天井の凹凸も一様でないことから、限定的な満量充填の難しさが予想される。

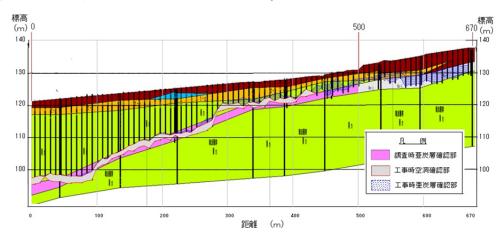
図-10 充填工事における亜炭層ならびに空洞確認結果

充填孔ボーリングならびに充填到達観測孔ボーリングにより確認された亜炭層ならびに空洞を図-10 に示す。始点から距離  $420\,\mathrm{m}$  間は、点々と残柱と思われる箇所が確認されたが、概ね調査どおりの空洞が出現した。また、距離  $420\,\mathrm{m}$  から  $500\,\mathrm{m}$  間は、道路区域ではほとんど空洞が確認されなかった。さらに、距離  $500\,\mathrm{m}$  から  $670\,\mathrm{m}$  間も、ほとんど空洞は確認されなかったが、 2 次元表面波探査により空洞の可能性が指摘された 2 箇所のうちの距離  $580\,\mathrm{m}\sim640\,\mathrm{m}$  間において空洞が確認されたほか、 $0.5\,\mathrm{m}$  アレイによる 2 次元表面波探査 の端部に確認された距離  $530\,\mathrm{m}$  付近低速度ゾーンでも空洞が確認された。 なお、発見された空洞以深の亜炭層の分布については、今回の調査では明かでない。

充填材の品質管理試験では、全充填区間の全試験で規格を満足する結果となった。また、全ての充填到達観測孔への充填材の到達を確認した結果、充填量は7,952 m³となった。これは、計画充填量8,830 m³[空洞率80%]に対して約90%の充填量となっているが、空洞率を70%とすると充填量は約100%となる。ここで、ボーリングによる空洞調査において、空洞に当たった比率を空洞率とした。このことから、当区間で採掘された亜炭廃坑における空洞率は70%であると推定される。
