# 地盤造成工事における仮設堰堤の予期せざる止水性

岐阜大学工学部 正員 宇野尚雄  
帝国建設コンサルタント 正員 宮下高昭  
大洋基礎工業(株) 太洋基礎工業(株) 今井金次

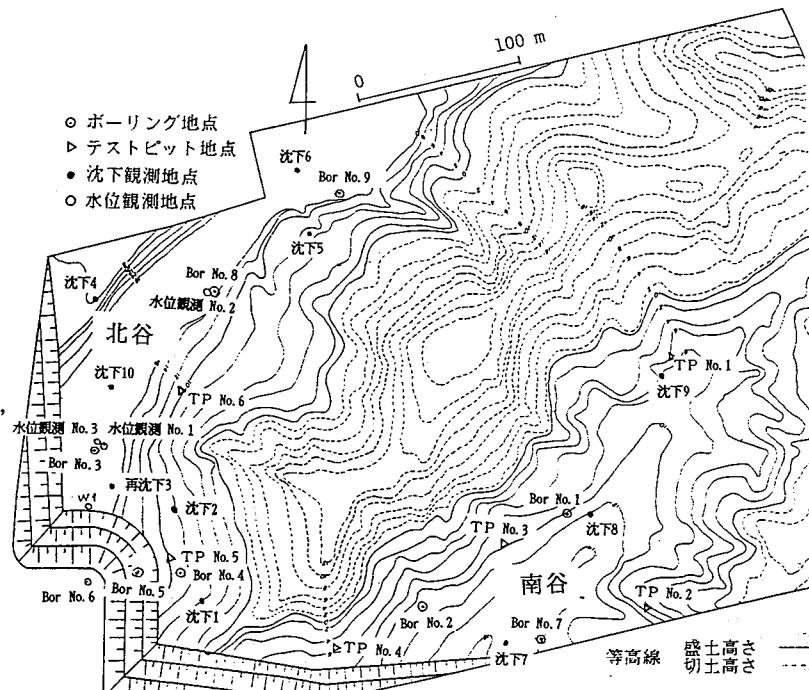
図-1 造成地盤平面と各測点

本件は岐阜県M市の工業団地造成に伴うもので、昭和60年3月最高十数mの盛土完成後、60年夏には仮堰堤の下流側の盛土斜面が局部崩壊し、堰前後の水位差は10mを越していた。本件は第一回シンポジウムで特に沈下特性について報告した造成地盤と同一で、図-1にその平面図を示す。南西部の高盛土斜面の完成後の写真を図-2に示す。中央の擁壁直上の斜面部から滲み出る水で色が変化しているのが認められる。これが崩壊したわけである。このとき造成地盤の表面もぬかるんでいたという。このため図-1に示す地

点で水位や沈下量が観測された。図-3は観測結果を示している。<sup>2)</sup> No.6に対してNo.1, 2, 3の水位の間には10m以上の差があり、盛土斜面部を挟んで急激な水位差が生じていること、換言すると遮水性が認められた。図-4はこの盛土部、すなわち元谷部(北谷という)に敷設された暗渠の位置及び仮堰堤の位置を示している。暗渠は仮堰堤の下を通過している。造成盛土地盤の排水促進のため図-1のBor No.3の付近にライナープレートを設置し暗渠に連結した。しかし、仮堰堤の下部付近で暗渠が詰まっていることが判明したので、結果的には水平排水坑を掘った。内部に湛水していた地下水の排水量は150-300l/minを越す量が観測され、地盤排水が進んだ。しかし、当造成地の上流側からの地下水補給が多く、当地盤の水位はなかなか低下しにくく、長時間をするようであった。このように仮堰堤は止水性を示すので、排水性の向上を別に考慮する必要がある。

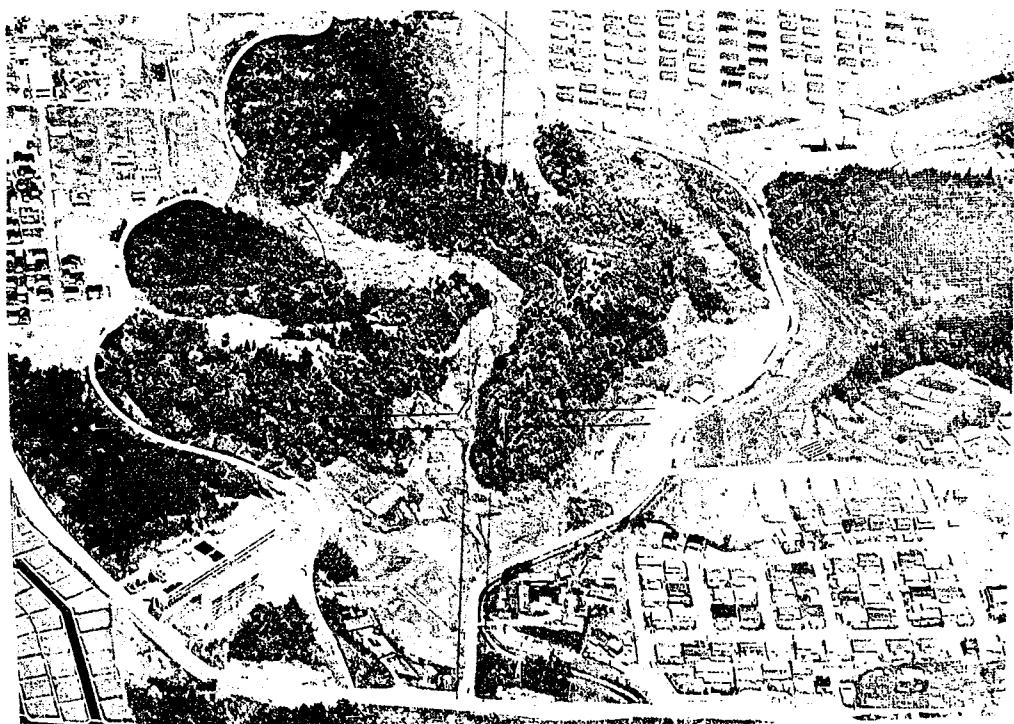
図-5 造成工事前の写真（事例2）

本件は愛知県T市の区画整理事業に伴うもので、昭和57年完成後、昭和61年夏に仮堰堤付近で敷地から湧水が噴出したり、道路の陥没が発生した。図-5は造成前の地形を示し、図-6は造成後の状況を示す。中央の道路手前部分でトラブルが発生した。図-7は元地形に計画道路、排水暗渠の位置及び仮堰堤の推定箇所を示している。また湧水噴出箇所、道路陥没箇所も記入してある。トラブル発生後、地下水位調査の結果、水位等高線が図-8のようであることが判明した。推定された仮堰堤は斜めに交差する道路の延長線に沿う部分に位置していて、図-8の等高線が密な所に相当している。また図-8によると、図-7の暗渠の配置線上に地下水が押し出されている傾向が認められ、暗渠の排水容量が不足気味であるようにみえる。このように、本件でも仮堰堤と旧道が難透水性ゾーンを形成して、トラブル発生の原因となっている。
