建物の変状原因解明を目的とした地盤調査例

応用地質株式会社 平出 亜

“Site investigations to study the causes of differential settlement of buildings” : Akeshi Hiraide, OYO Corporation.

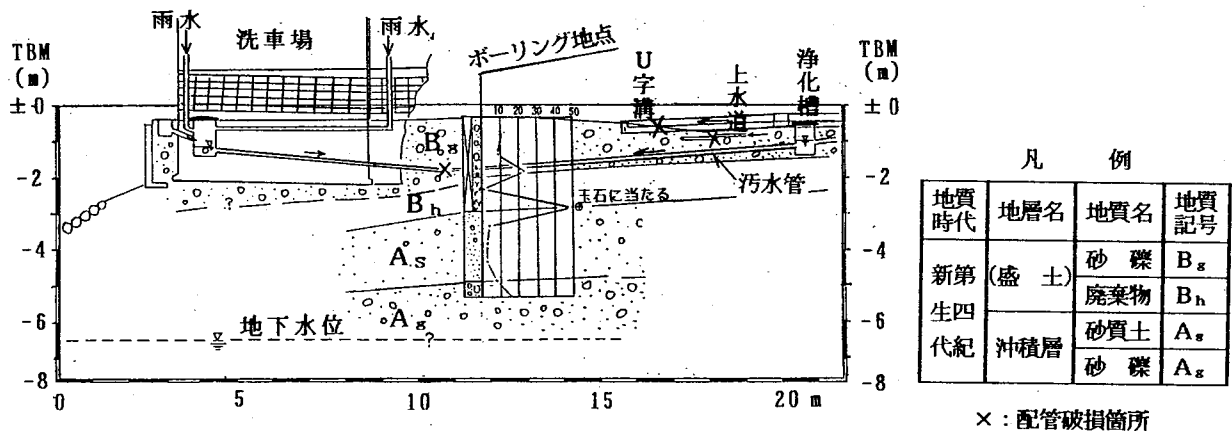
図-1 地質断面図

- ①敷地の地質分布は、上部より盛土（砂礫 B_s 、廃棄物 B_n ）と沖積層（砂質土 A_s 、砂礫 A_g ）に分けられる（図-1参照）。また、 B_n はプラスターボード・バルブ・ダンボール片等で構成され、全体が粘土状を呈する。
- ②山側から敷地への流入水および敷地から川への流出水は認められない。また、敷地内の井戸の水位も河川水位とほぼ同じレベルにあり、動水勾配は小さい。
- ③建物基礎底面は、 B_n 直上に位置する。
- ④地中にある浄化槽から延びる汚水管が、途中で破損している（図-1中に×印で示す）。この汚水管には浄化槽からの汚水の他、工場からの下水および雨水、洗車場からの排水がすべて集まっており、破損部分

より汚水の流出が認められる。各配管の管底の水準測量によると、この破損部分が沈下のため最も低くなっている。

◎ B_h は浸水により大きな沈下を生じる。

工場建設後、洗車場の排水や雨水などの地表からの浸透水によって、徐々に B_h が浸水し、B_h が多少沈下した。この沈下により、B_s 中に埋設されている汚水排水管の継目から漏水が生じるようになった。この漏水により不飽和状態であった B_h がさらに浸水して沈下が促進された。また、漏水の影響が A_s にも及ぶようになり、A_s の水締め効果による沈下も生じるようになった。さらに、B_h と A_s の沈下の進行に伴って漏水箇所（汚水管破損部分）の管底高さが最も低くなり、浄化槽からの汚水の他、洗車場からの排水や雨水も逆流するようになり、管破損部分からの漏水量が増加した。そして B_h, A_s の沈下量、沈下範囲ともに拡大していった。

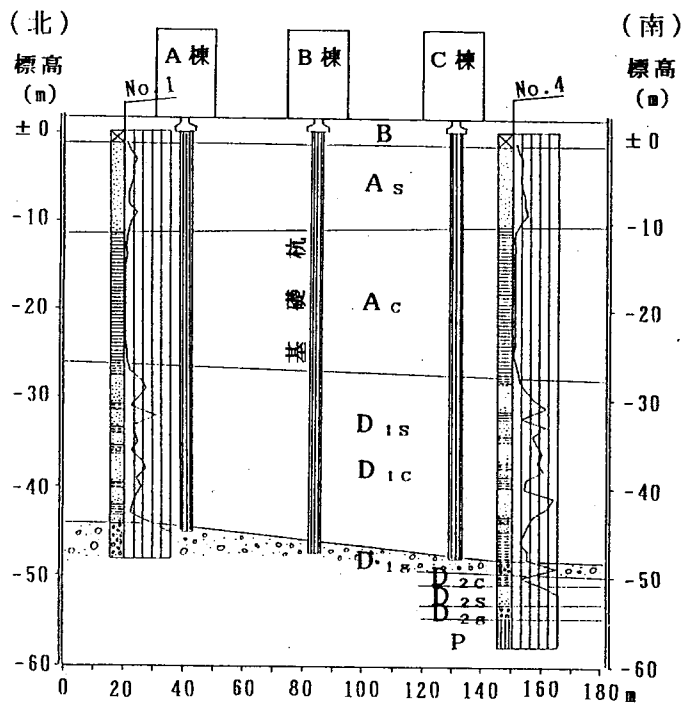
図-3 事前調査で作成した地質断面線

沖積層が厚く（事前調査によると25m程度）堆積する広さ約2haの敷地に、約1.5mの盛土が施工され、盛土施工の1年後より約1年かけてRC4階建の建物が建設された。事前調査として、敷地内で4本のボーリング調査が実施されている（図-2参照）。その調査結果によると、当敷地の地質分布状況は、上位より盛土、沖積層（砂質土 A_s, 粘性土 A_c）、洪積層Ⅰ（砂質土 D_{1s}, 粘性土 D_{1c}, 砂礫 D_{1g}）、洪積層Ⅱ（砂質土 D_{2s}, 粘性土 D_{2c}, 砂礫 D_{2g}）、古生層 P となっている（図-3参照）。

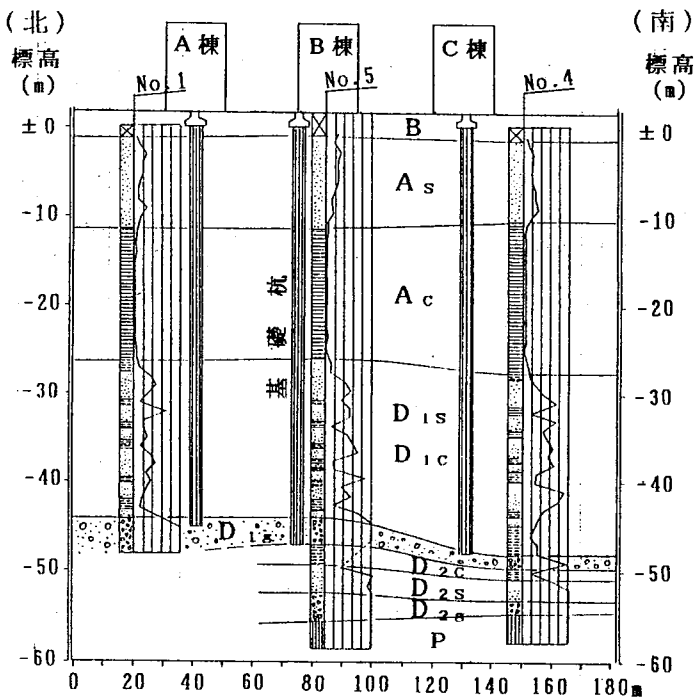
図-4 原因調査後作成した地質断面線

建物の基礎は、φ600mmのPHC杭を中掘り工法で施工され、D_{1s}を杭の支持層としている。変状は建物の竣工直後よりB棟を中心として発生し、竣工3年後にはA棟に対するB棟の不同沈下量は8cmに達した（図-4参照）。

- ① B棟西側では、D_{1s}の分布深度が事前調査から推定された深度より浅く、また、その層厚も薄かったため、基礎杭の先端が支持層と考えたD_{1s}の下面近くまで達している（図-5参照）。
- ② 当敷地の地盤は現在2～3cm/年の沈下量が生じている。この沈下量はD_{1s}の水位低下によるA。の沈下（広域地盤沈下の主原因と考えられる）と盛土荷重によるA。の沈下を足しあわせたものと説明出来る。また、残留沈下量は、約20cmと計算される。
- ③ 建物と地盤の沈下データによると、B棟西側の杭基礎の沈下は敷地地盤の沈下について進行しており、基礎の沈下量は敷地地盤の沈下量の約60%である。
- ④ 杭先端からD_{1s}下面までの厚さが薄いと、杭にネガティブフリクションがはたらいた場合、D_{2c}が圧密沈下を生じる（図-6参照）。

事例2) このケースでは、事前調査により概略の地質状況が把握され、問題点として盛土荷重による地盤沈下の可能性および $D_{1.0}$ の連続性の不確かさについて報告されている。これらの問題点については追加調査を行って検討するか、工程あるいは予算上の理由等で追加調査を行うことができない場合は、支持層としてより確実な下位の古生層Pを採用する等の対応が必要と言える。

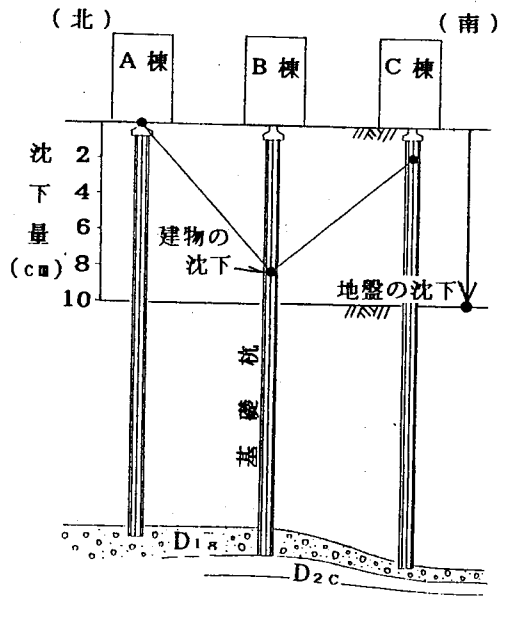
図-5 A棟に対する不同沈下状況模式図

また、建物周辺地盤の沈下も著しく、この時点での杭基礎構造物（沈下の少ないA棟）と周辺地盤との相対沈下量は10cmに達した。

約130m離れた2本のボーリング柱状図をもとに作成した地質断面図から、断面図中央に位置するB棟の杭長を決定し施工した。ところが実際には、この地点において支持層と考えたD_{1s}は予想していた深度よりも浅く、またその層厚も薄かったため、基礎杭の先端がD_{1s}層の下面近くまで入ってしまった。一方、広域地盤沈下及び盛土荷重によるA。層の圧密沈下によって杭にネガティブフリクションが作用し、杭先端には設計値を超える荷重が作用し始めた。この荷重によって、杭先端に分布するD_{2c}の圧密沈下が生じ、基礎杭が沈下した。杭先端からD_{2c}上面までの距離が短いほど、D_{2c}に作用する応力も大きいので、杭基礎の沈下量も大きくなった（図-5、図-6参照）。

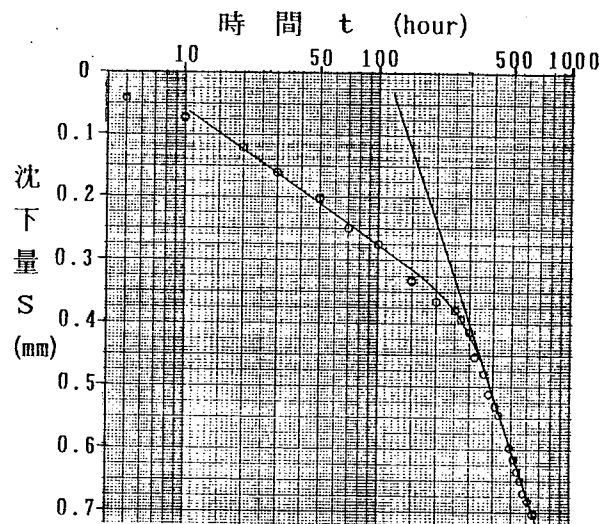
図-7 長期圧密試験による $s - \log t$ 関係図

- ①造成前の当敷地は山地（古生層の分布する地域）と水田（ $P_t \cdot A$ の分布する地域）であり、山地から延びた複数の尾根が急な勾配で水田に没している。このことより、 $P_t \cdot A$ の分布地域においても基盤面（古生層上面）が傾斜しており、 $P_t \cdot A$ の層厚が急変していると推測された。
- ② P_t は、含水比100～500%、湿潤密度 $1.0 \sim 1.2 \text{g/cm}^3$ 、強熱減量40～100%、圧縮指数2～5という値を示し、未分解な植物繊維を多く含む高有機質土である。
- ③プレロード荷重に見合う荷重であらかじめ過圧密にした P_t の試料でも、ある時間が経過すると再び沈下を生ずる。また、その沈下曲線は、 $S - \log t$ 図上で直線状を示し（図-7参照）、いわゆる二次圧密と呼ばれる現象が見られる。
- ④敷地各所の沈下データを $S - \log t$ 図上に整理すると、やはり直線状に並ぶ傾向が見られる。

プレロードを加えたため沈下しないと考えられた P_t が、高有機質土特有の大きな二次圧密沈下を生じた。そして、基盤が傾斜しているところ（ $P_t \cdot A$ の層厚が急変しているところ）、圧縮性の大きい P_t が特に厚く堆積しているところ、さらに切土と盛土の境界部に位置しているところ等で不同沈下が発生し、建物に変状をもたらした。

事例3) ここで見られた P_t は典型的な高有機質土であり、圧縮性が極めて高く、長期にわたってクリープ変形的挙動を示しやすい特殊土である。特にその沈下特性には注意を要するところであり、一次圧密終了後も長期にわたって大きな沈下が継続することがある（二次圧密現象）。一般に普及している土質力学理
