# 愛知，岐阜，長野三県の豪雨による山地災害調査について

名城大学院理工学研究科 宮田伸吾 溝部美幸  
 名城大学理工学部 (正) 清水泰弘 岡田富士夫

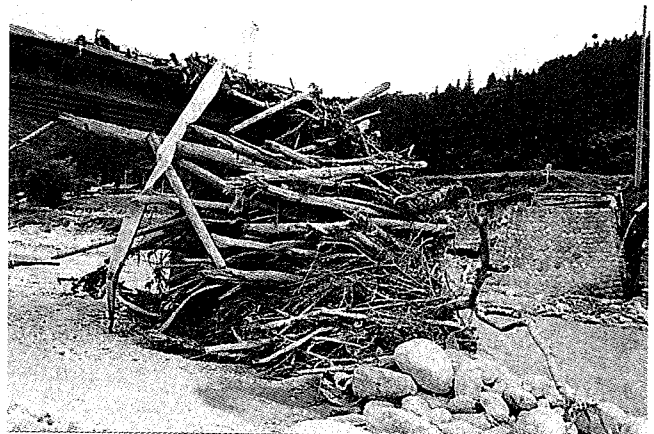
写真-1 上矢作町越沢の橋梁

今回の集中豪雨で総雨量が 400mmを越える地域では山地斜面災害の他、倒木を伴った土石流などにより多くの土木構造物にも被害が生じた。岐阜県恵那建設事務所のまとめでは土木構造物の被害は表-1 のようである。各種土木構造物の主な被害の状況を調べると、橋梁や住宅地などへの流木の衝突、乗り上げあるいは障害、橋脚側面への流木の堆積による河川流路の障害は流域の殆どの橋脚に見られ、いくつかの橋脚および上部工の流失などが見られた。写真-1 に越沢橋の橋脚と橋桁の流失した状況写真を示す。

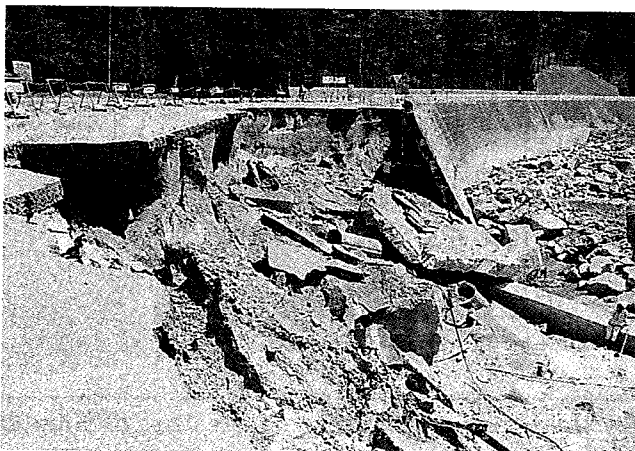
写真-2 擁壁と道路の流出

写真-2 にコンクリートブロック擁壁とアスファルト路面の流失状況を示す。道路山側の沢に土石流が発生し路面下部の埋設管を埋没させ、路面を流下し、道路サイドのコンクリートブロック擁壁の天場とアスファルトの継ぎ目あるいはアスファルトのクラックから浸透した泥水が路盤を浸食し流失させたためアスファルトが路盤の支持を失って順次後退し、同時にコンクリートブロック擁壁が背面の支持を失って写真-2 のような崩壊となった。

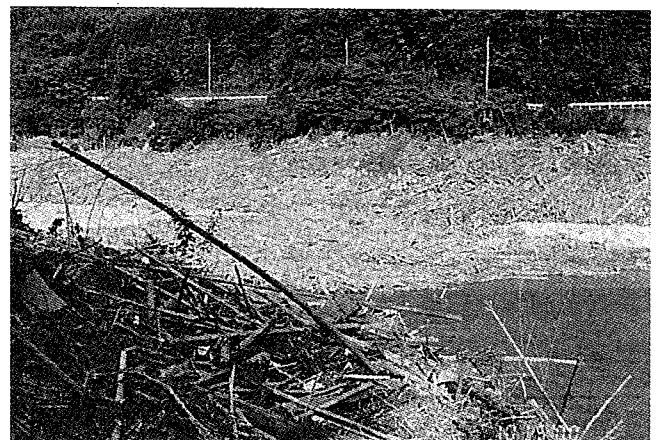
写真-3 倒木が堆積した矢作ダム湖

今回の集中豪雨により、上流部における斜面崩壊、沢ぬけあるいは土石流にともなった倒木が大量に発生した。それらの流木が矢作ダム湖内に過去 2 ヶ年平均（約 600m<sup>3</sup>）の 70 倍近い約 4 万m<sup>3</sup>も流入したとダム管理者から報告されている。写真-3 に豪雨後の矢作ダム湖口の倒木の堆積状況を示す。この写真から豪雨による増水時のダム湖の水位を確認することができる。なお、副次的にはダムが多量の流木を貯留したことで、下流河川への被害の拡大防止が図られたものと推測される。

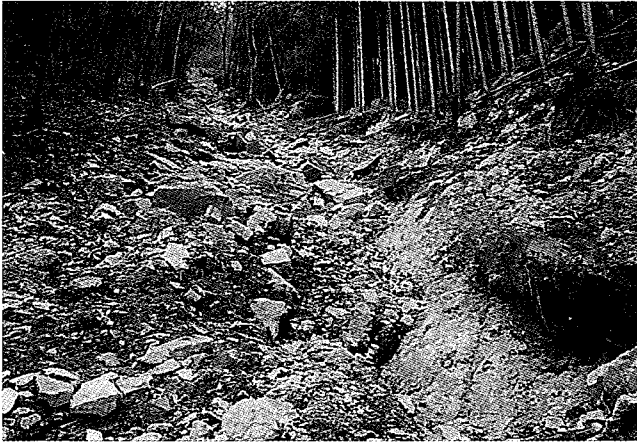
写真-4 上矢作町達原の斜面崩壊（斜面中部）

岐阜県恵那郡上矢作町を走る国道418号線沿いの山麓では、多数の沢ぬけや斜面崩壊が発生し、国道を決壊させ、孤立する集落があった。なかでも、上矢作町達原では、大規模な斜面崩壊が起きていた。その一例として、上矢作町達原の崩壊斜面は、23~36度で部分的には80度の急な斜面勾配であり、長さが592mと長い幅は4.5~17mと狭く崩壊面積は7.4×10<sup>3</sup>m<sup>2</sup>で集水面積9.6×10<sup>4</sup>m<sup>2</sup>の約8%であった。この斜面は集水地形で集水面積は、付近の地形から見るとあまり大きくはない。崩壊後の斜面は全面に岩盤が露出しており表面は未風化の天竜峡花崗岩で節理が発達し、約80度の流れ盤で沢形状はV字型をなし、節理の方向か

らくさび破壊も確認された。また、このV字の側面勾配は最大約45度もあり、表土層も1m以下と薄層であった。この斜面の崩壊状況を写真-4に示す。この斜面の中上部では節理面に沿った勾配や数十cmの小段の連続であるが、写真-5に示す下部では幅と高さが数mの階段状が連続している状態が見られた。この現象は、土石流化した崩壊土砂の勢いで節理面が数mの深さまで掘り起こされ剥ぎとられたものと考えられる。

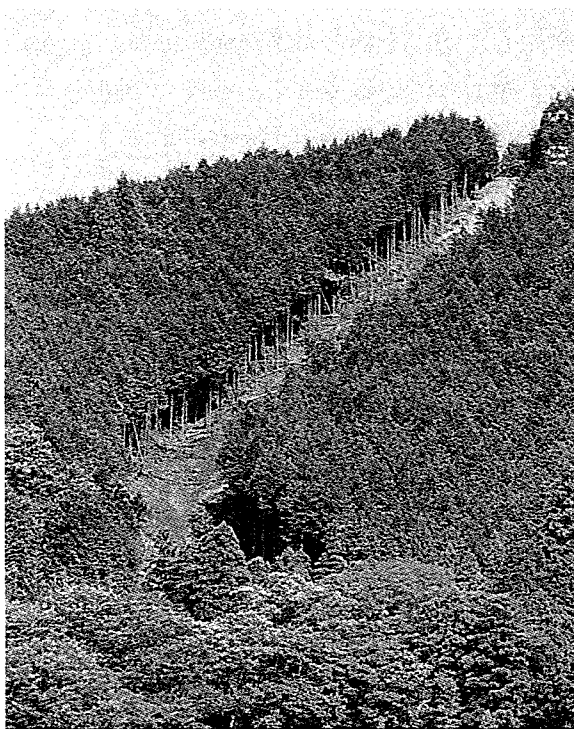
写真-6 上矢作町阿寺の斜面崩壊

写真-6に上矢作町阿寺の斜面崩壊を示す。この斜面崩壊は、林道が水路化し集水面積が増大したことにより、大規模な斜面崩壊となったと考えられる。上矢作町付近の山麓では、このような大規模な崩壊が多数発生していた。また、長野県下伊那地方においても、東海豪雨により広範囲において無数の沢ぬけおよび斜面崩壊が発生した。中でも、根羽村付近の山麓では集中的に斜面崩壊が発生しており、その一例として長野県下伊那郡根羽村小戸名付近の航空写真を写真-7に示す。写真-7では、原生林や20年以上の植林地域においては崩壊が生じていないのに対して、10~15年の植林地において崩壊が多数発生している。

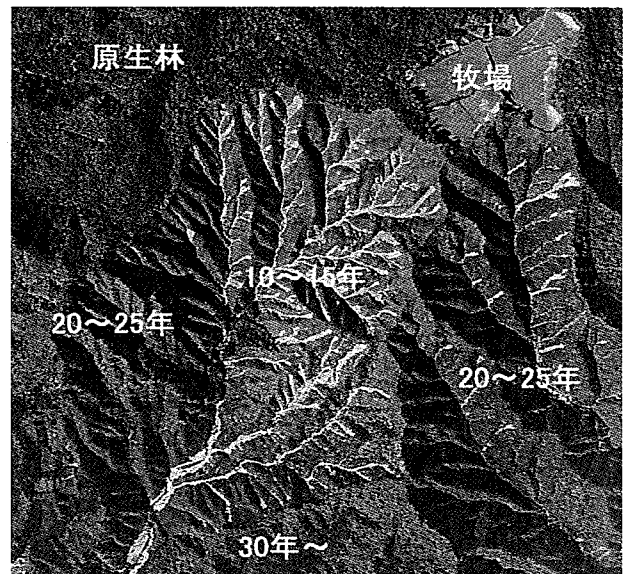
写真-7 根羽村周辺の航空写真<sup>2)</sup>

と考えられる。そこで改めて写真-7を見ると、南西斜面で崩壊が多く見られ、北東斜面では崩壊が少ない。このことは皆採により残った根の腐食条件の違いにより南向き斜面が北向き斜面に比べより早く腐食が進行し地盤を緩める原因を作ったものと考えられる。

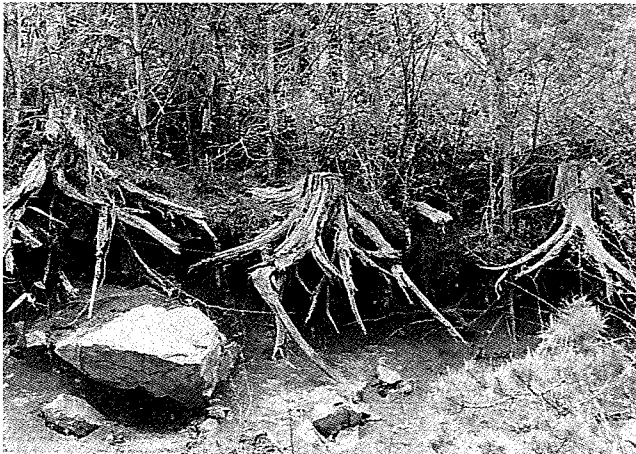
写真-8 皆採により残された檜の切り株

今回、崩壊が生じた10~15年ほどの檜の幼齢林は、海拔1000~1200mで面積が $8.7 \times 10^5 \text{m}^2$ 、平均こう配は15度であり、15年前までは樹齢50年ほどの檜林であった。15年前に檜を皆採し新しい檜を植林した。写真-8に示すように残された切り株や根などは枯れ腐食が進行し、地中根の部分が空洞化し地盤を緩める原因となった。この現象が根羽村小戸名の幼齢林の植林斜面において集中的に斜面崩壊を引き起こした誘因

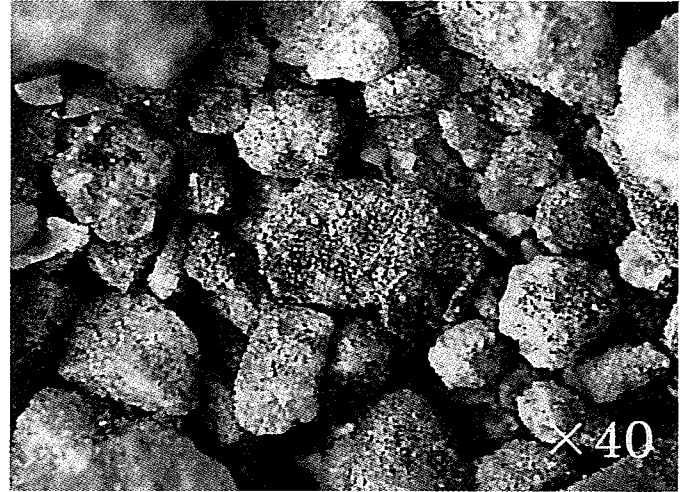
写真-10 まさ土の拡大写真

まさ土の拡大写真を写真-10に示す。崩壊地の表層土のほとんどが花崗岩の風化体であるまさ土であった。崩壊地のまさ土は土質調査結果や拡大写真からも明らかなように密度が小さく粒度分布も悪くルーズな状態にあった。そのため、崩壊地盤は浸水すると非常に流動化しやすく強度低下を招き易い性質であることが判明した。

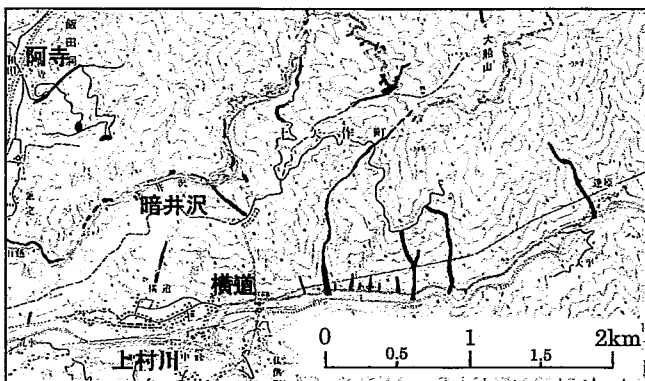
図-4 (a) 上矢作町横道周辺の崩壊地分布図

調査地域の上矢作町周辺の地質図を図-3に示す。この地域は、領家花崗岩類の伊奈川花崗岩、天竜峡花崗岩、三都橋花崗岩、武節花崗岩、領家変成岩等が分布しているが、特に400mm以上の降雨があった地域は天竜峡花崗岩が多く分布している地域で他の花崗岩に比べ風化浸食が遅く、表土のまさ土層が薄く、いたるところに岩盤が露出している急峻な地形である。上矢作町飯田洞を中心に10km四方の範囲の崩壊箇所の分布を調べると、上矢作町横道～達原周辺では1～9件/km<sup>2</sup>、上矢作町阿岳本谷周辺では3～13件/km<sup>2</sup>、崩壊の集中した白井沢付近では8～13件/km<sup>2</sup>の崩壊分布が確認された。崩壊地の分布を図に示すと図-4(a)、(b)のようである。

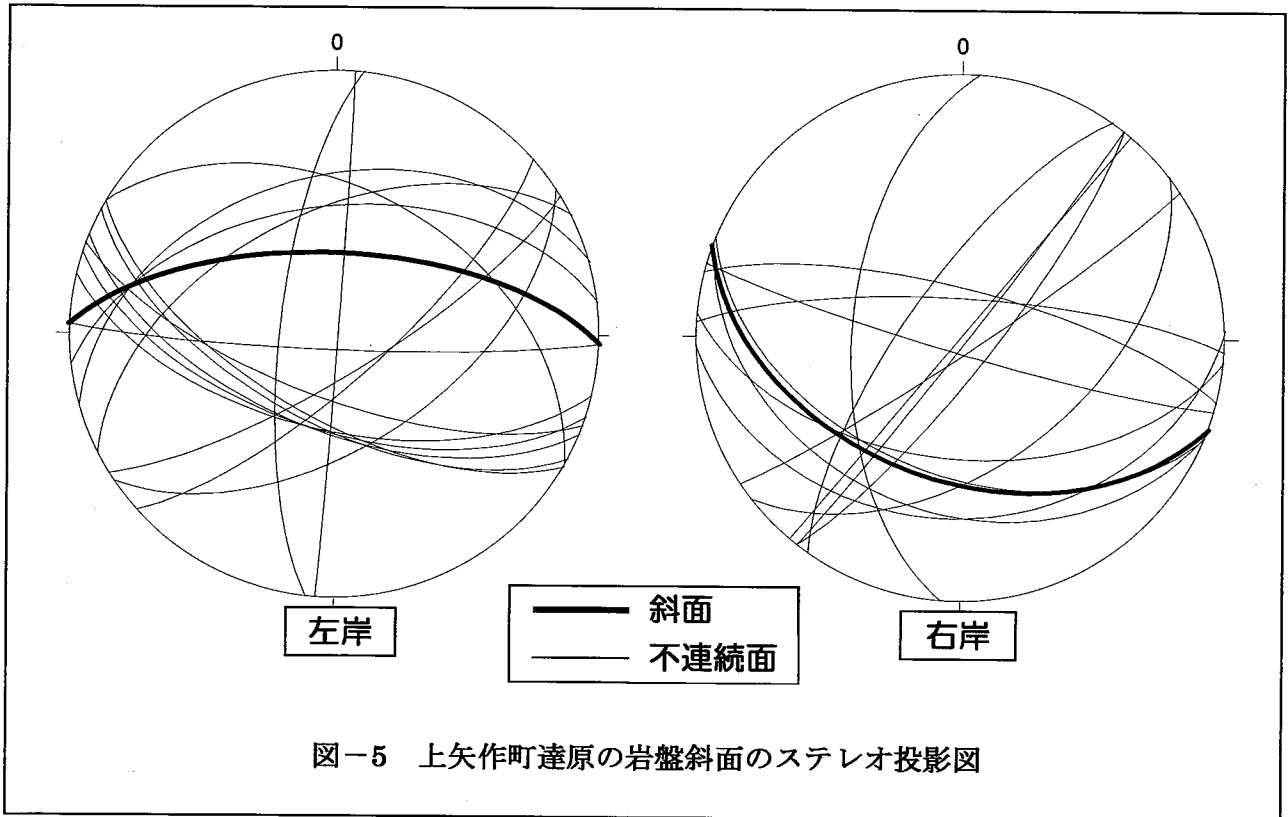
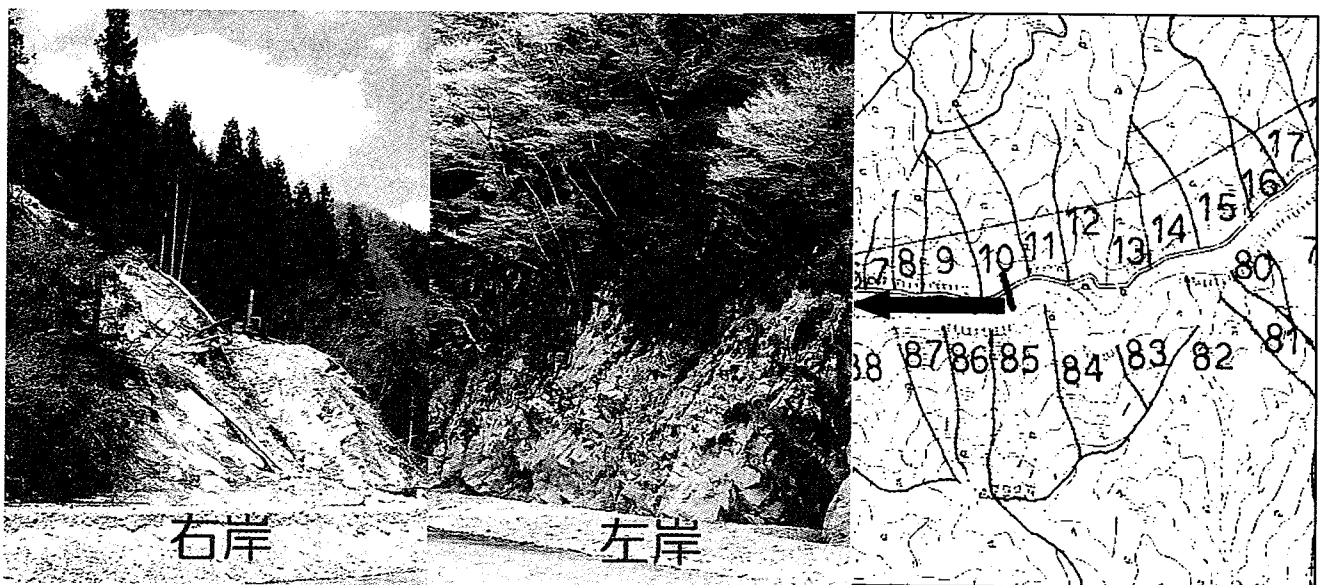
上矢作町達原の上村川の右岸で斜面崩壊が多数存在するのに対して、左岸では斜面崩壊が殆ど確認されなかった。上村川の右岸側と左岸側の岩盤不連続面の斜面勾配と傾斜方位を図-5に示す。同図から上村川右岸では卓越する不連続面方向は斜面に対して約 $80^\circ$ の流れ盤であり、同様に左岸では差し目盤である。同地点の右岸と左岸の岩盤状況を示すと図-6のようである。右岸に比べ左岸が急斜面であることが分かる。斜面傾斜角は左岸の方が急勾配となるが岩盤表面の形状あるいは植生の地中根の張り方などの諸条件の違いから、斜面勾配が急傾斜にもかかわらず右岸のように斜面崩壊が多発しなかったと考えられる。

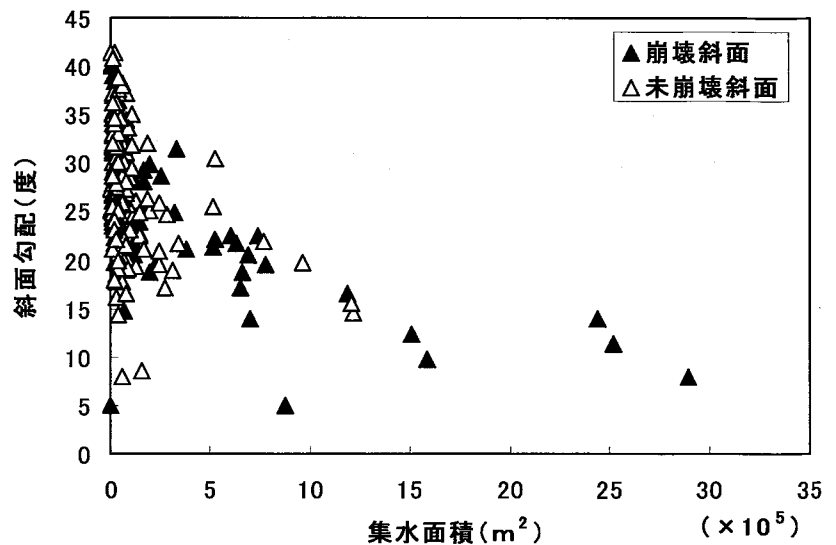
図-7 集水面積と斜面勾配との関係

上矢作町周辺地域の各沢の斜面勾配と集水面積の関係を崩壊の有無によって分類し図示すると図-7 のようである。斜面勾配が急な地形でも未崩壊が多いが、集水面積が大きくなると斜面勾配が緩くても崩壊している箇所が多いことが見られ、斜面勾配の大小よりもむしろ集水面積の規模が斜面崩壊に大きく影響していることが明らかとなった。
