河川堤防の調査と対策

国土技術政策総合研究所

河川研究室 森啓年

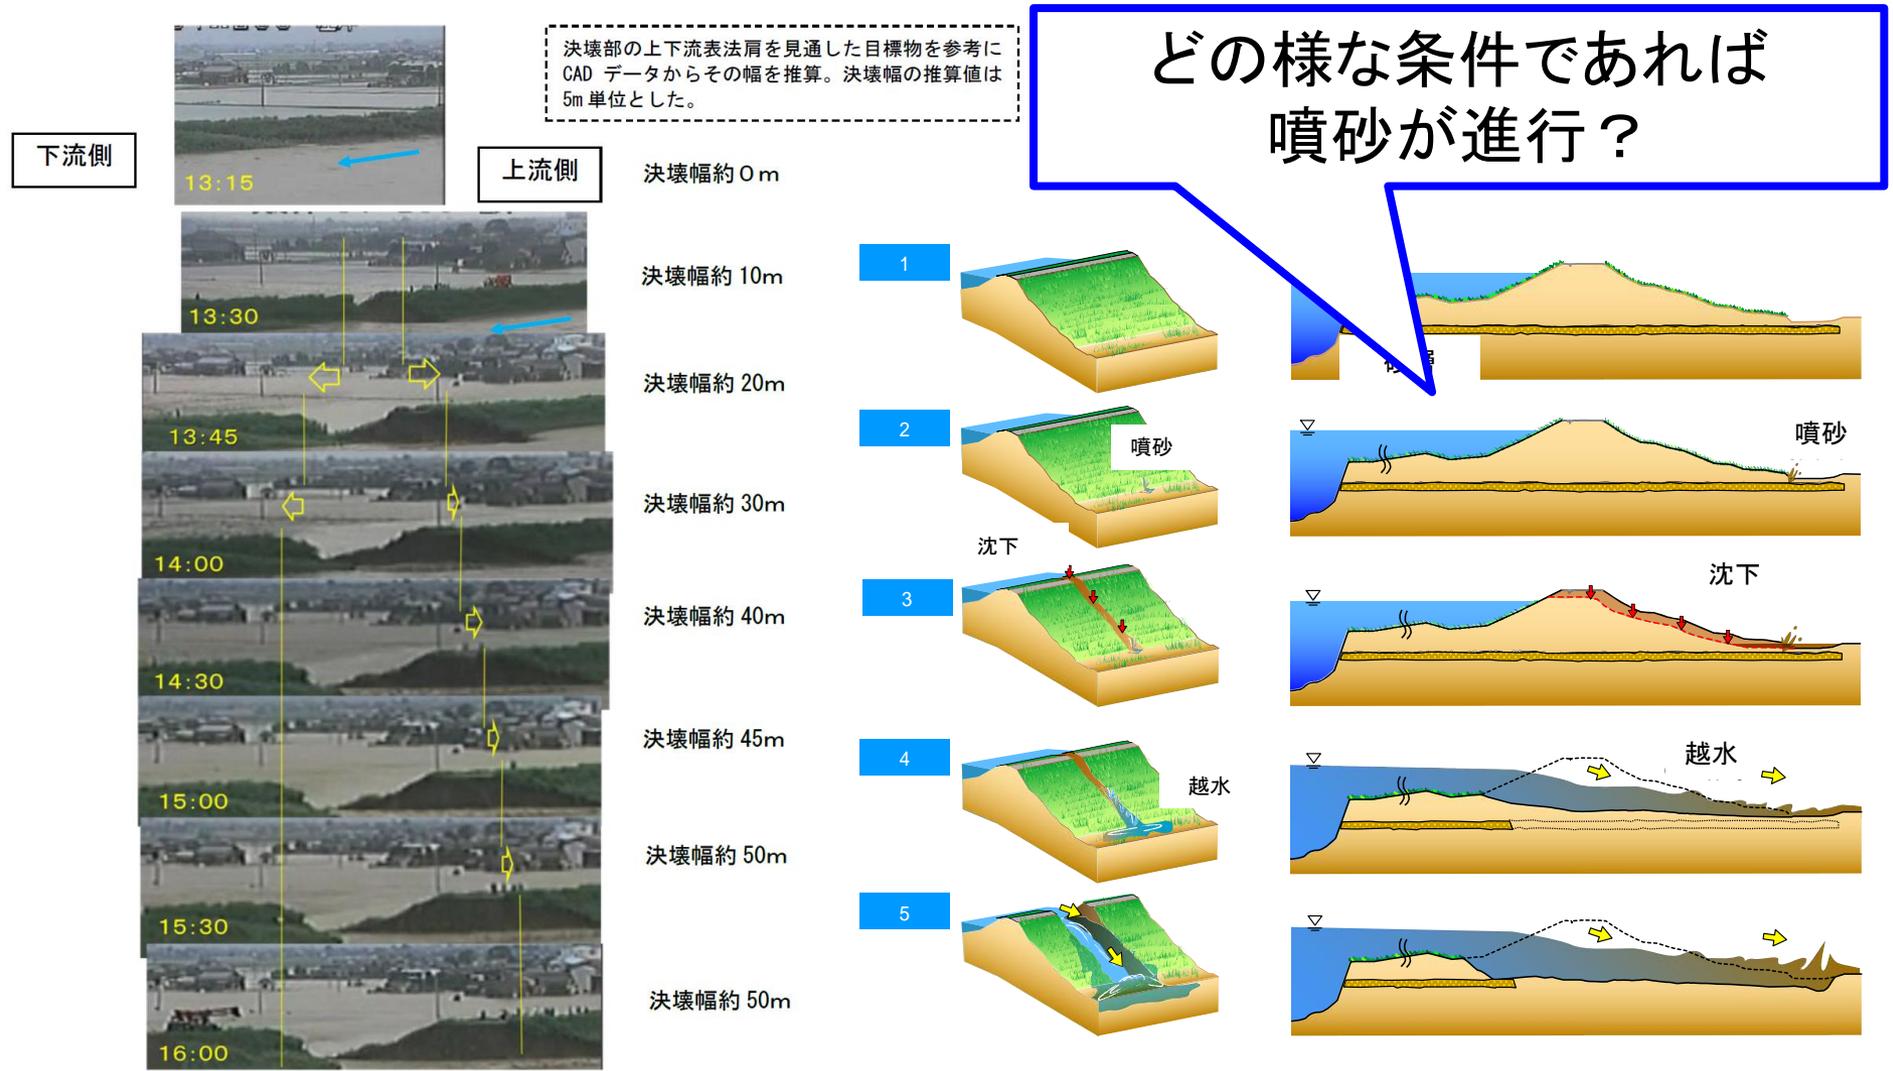
図 矢部川堤防被災における推定メカニズム

課題: 被災の進行過程を定量的に評価することができない

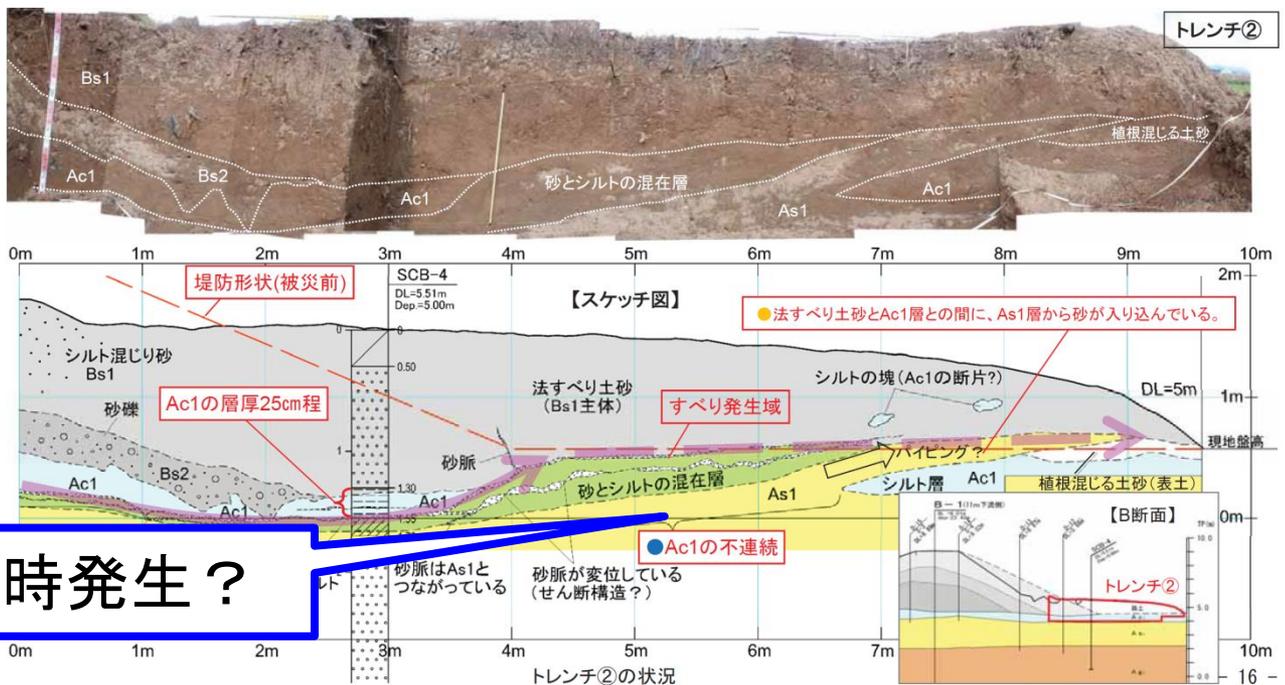
図 子吉川堤防被災における開削調査結果(東北地方整備局提供)

被災後の開削調査では、難透水性の被覆土層を破って基礎地盤の砂質土が噴出し、その上に堤体の法すべりによって移動した砂質土が覆っている様子を観察

すべりと噴砂の同時発生？

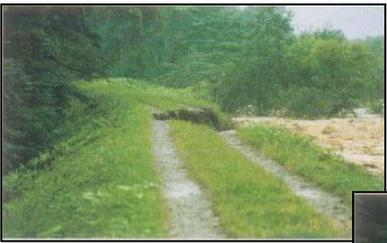
浸透による破堤(木曾川水系長良川 昭和51年)

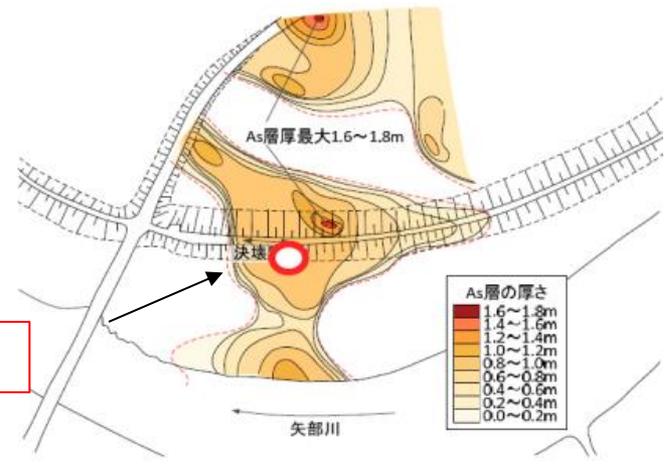
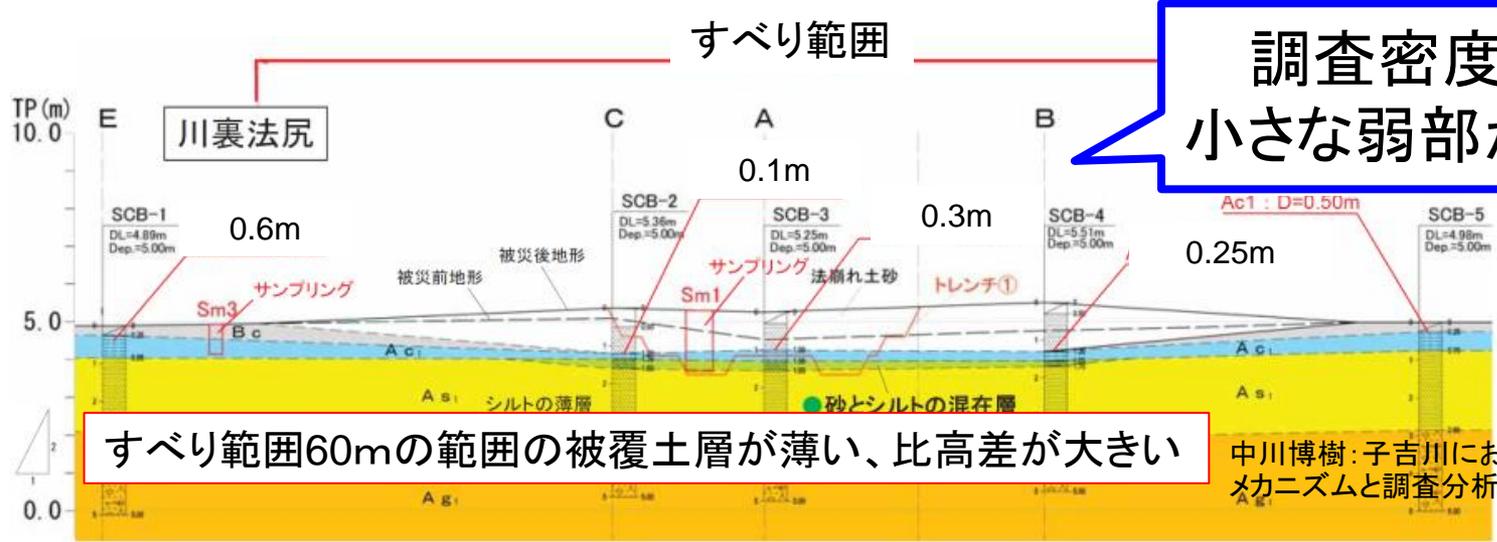
図 基礎地盤の縦断方向のバラツキ 上: 矢部川(H24)、下: 子吉川(H25)

課題: **局所的な弱部**が被災原因, 従来調査技術の適用困難

決壊箇所130mの範囲に砂層が存在

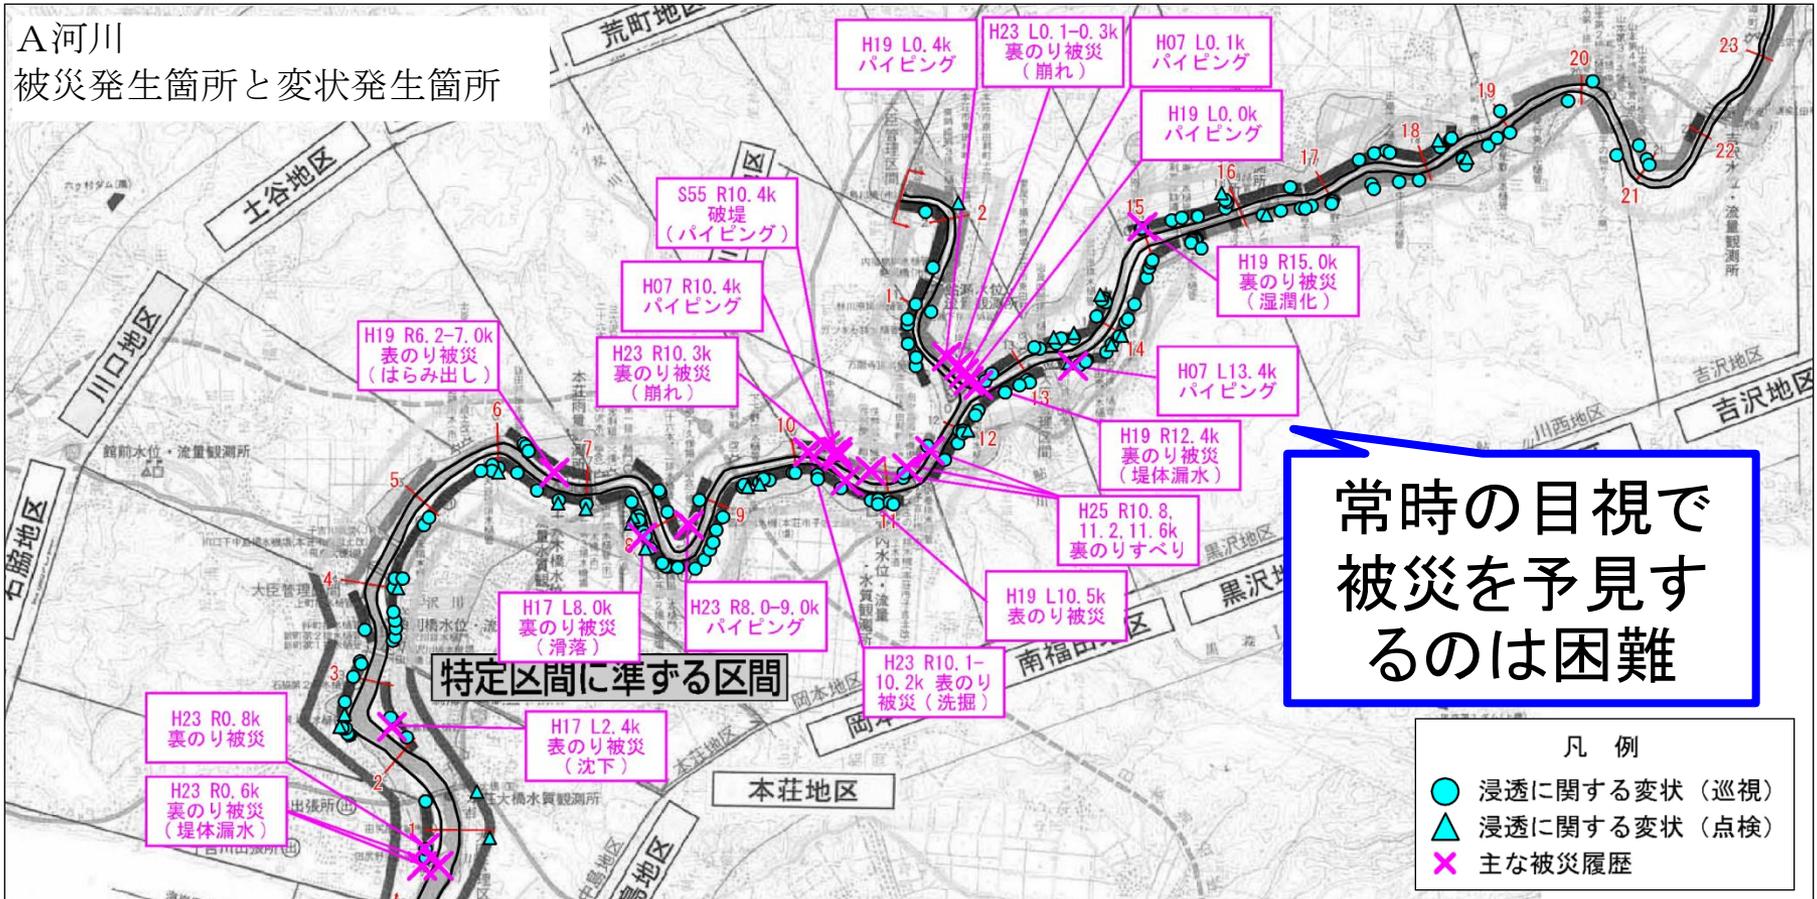
図 被災履歴と巡視点検により発見される変状の位置

課題: 常時の点検結果をもとに, 被災を予測するのは困難

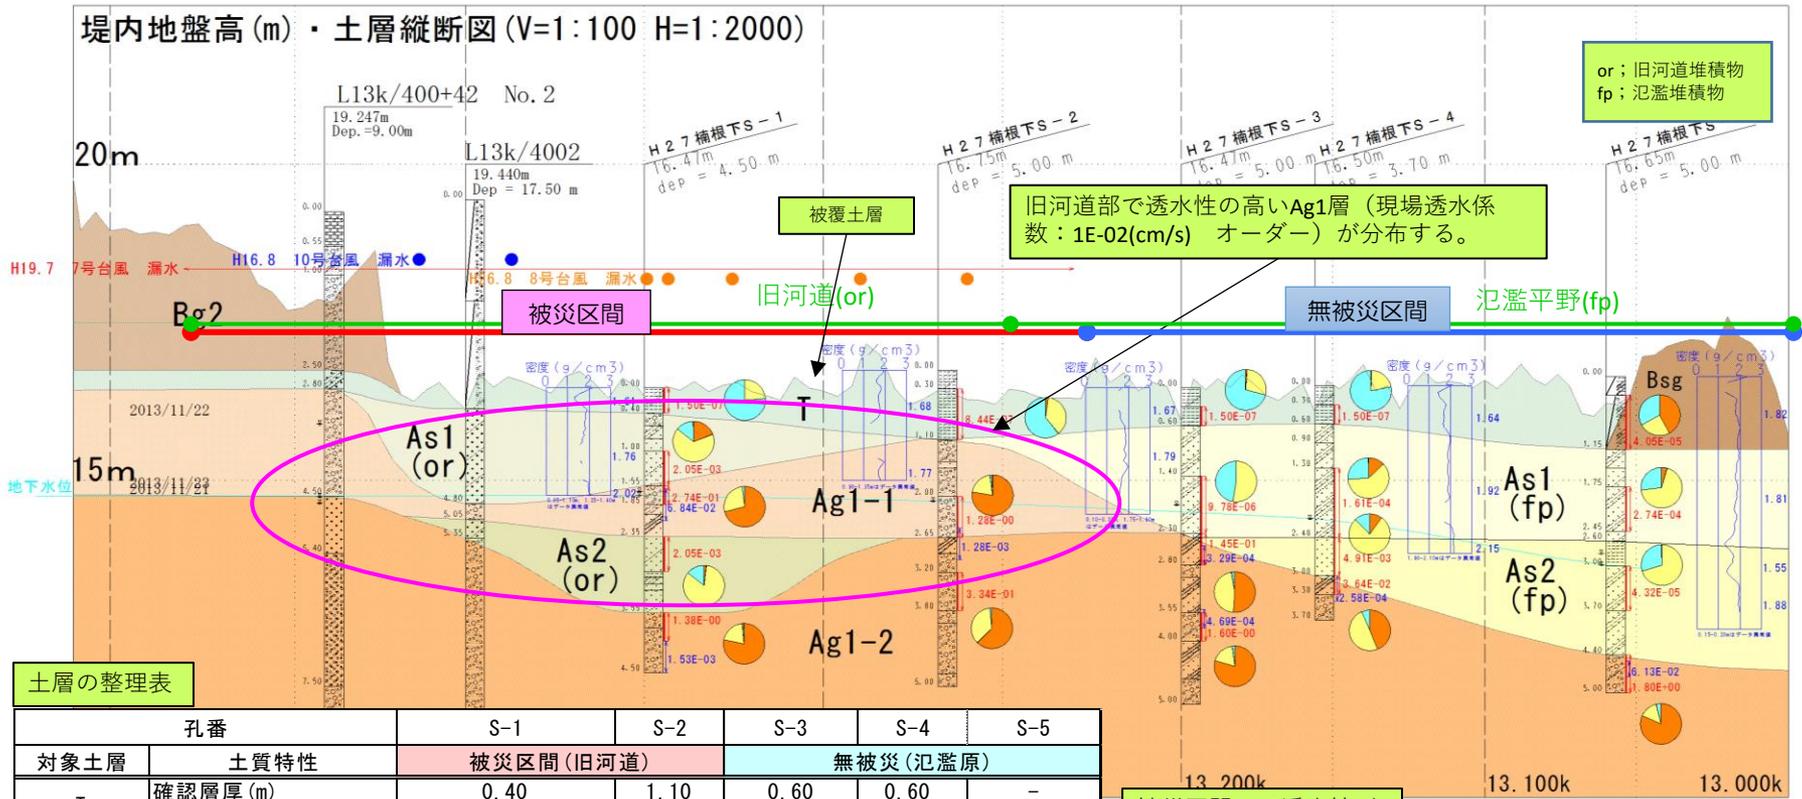
1) 楠根下流: 簡易サンプリングによる裏法基盤の縦断図

被災区間の裏法尻付近基盤には高い透水性の礫質土層、砂質土層が存在

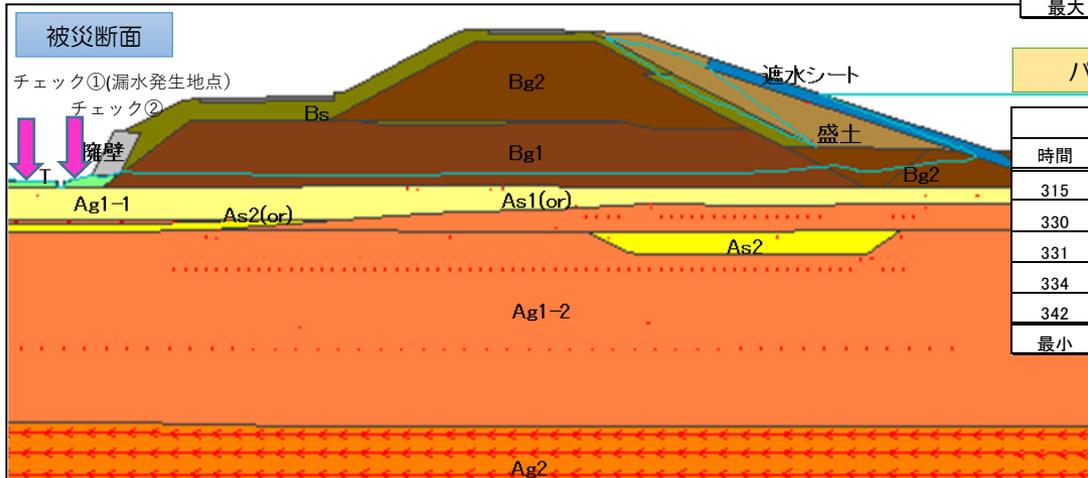
被災断面 浸透流解析結果図 (330時間)

パイピング破壊検討結果 (被災断面)

揚圧力チェック箇所①					揚圧力チェック箇所②				
時間	G	W	G/W	判定	時間	G	W	G/W	判定
315	5.517	1.157	4.77	○	315	6.41	1.02	6.32	○
330	5.517	9.576	0.58	×	330	6.41	9.28	0.69	×
331	5.517	9.299	0.59	×	331	6.41	9.07	0.71	×
334	5.517	6.878	0.80	×	334	6.41	6.90	0.93	×
342	5.517	3.463	1.59	○	342	6.41	3.64	1.76	○
最小	-	-	0.58	×	最小	-	-	0.69	×

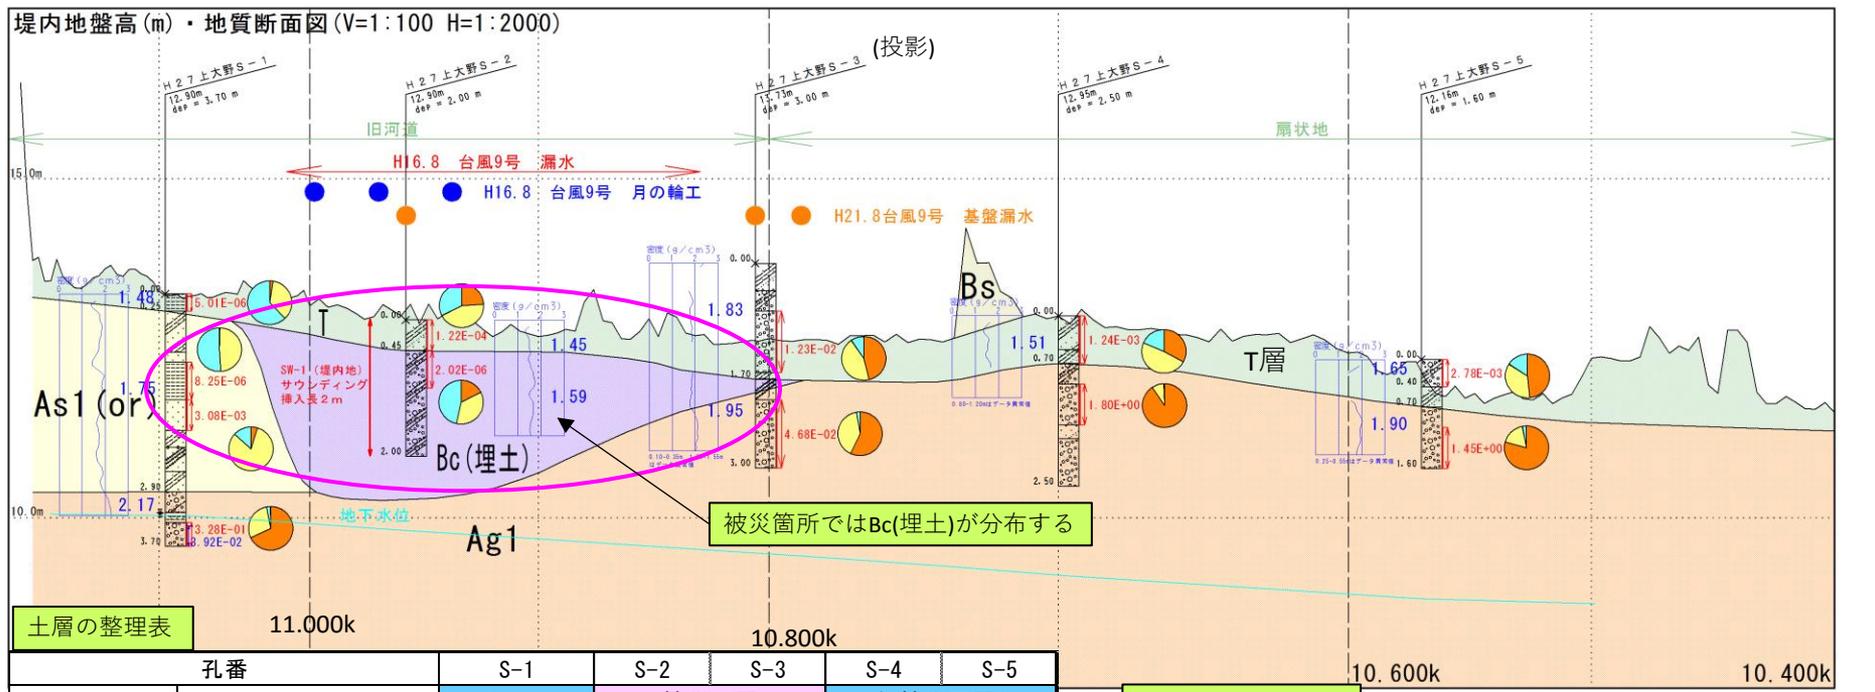
2) 上大野: 簡易サンプリングによる裏法基盤の縦断図

被災区間には法尻に低い透水性の埋土層が存在

被災箇所ではBc(埋土)が分布する

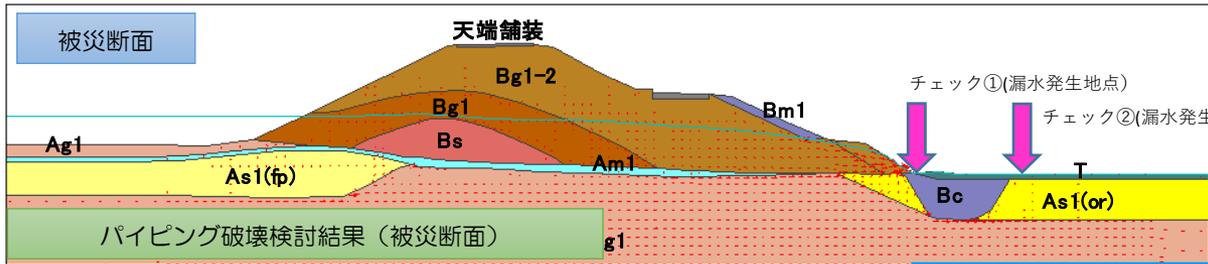
被災断面 浸透流解析結果図 (330時間)

局所動水勾配チェック箇所①			揚圧力チェック箇所①				揚圧力チェック箇所②						
時間(hr)	水平	鉛直	判定	時間	G	W	G/W	判定	時間	G	W	G/W	判定
303	0.683	1.23	×	303	11.01	1.31	0.86	×	303.0	4.590	0.322	1.454	○
330	0.749	1.941	×	330	11.01	1.73	0.65	×	330.0	4.590	0.565	0.829	×
331	0.743	1.872	×	331	11.01	1.69	0.67	×	331.0	4.590	0.544	0.860	×
333	0.719	1.606	×	333	11.01	1.53	0.73	×	333.0	4.590	0.462	1.014	×
346	0.679	1.243	×	346	11.01	1.32	0.85	×	346.0	4.590	0.327	1.432	○
最大	0.749	1.941	×	最小	-	-	0.65	×	最小	-	-	0.829	×

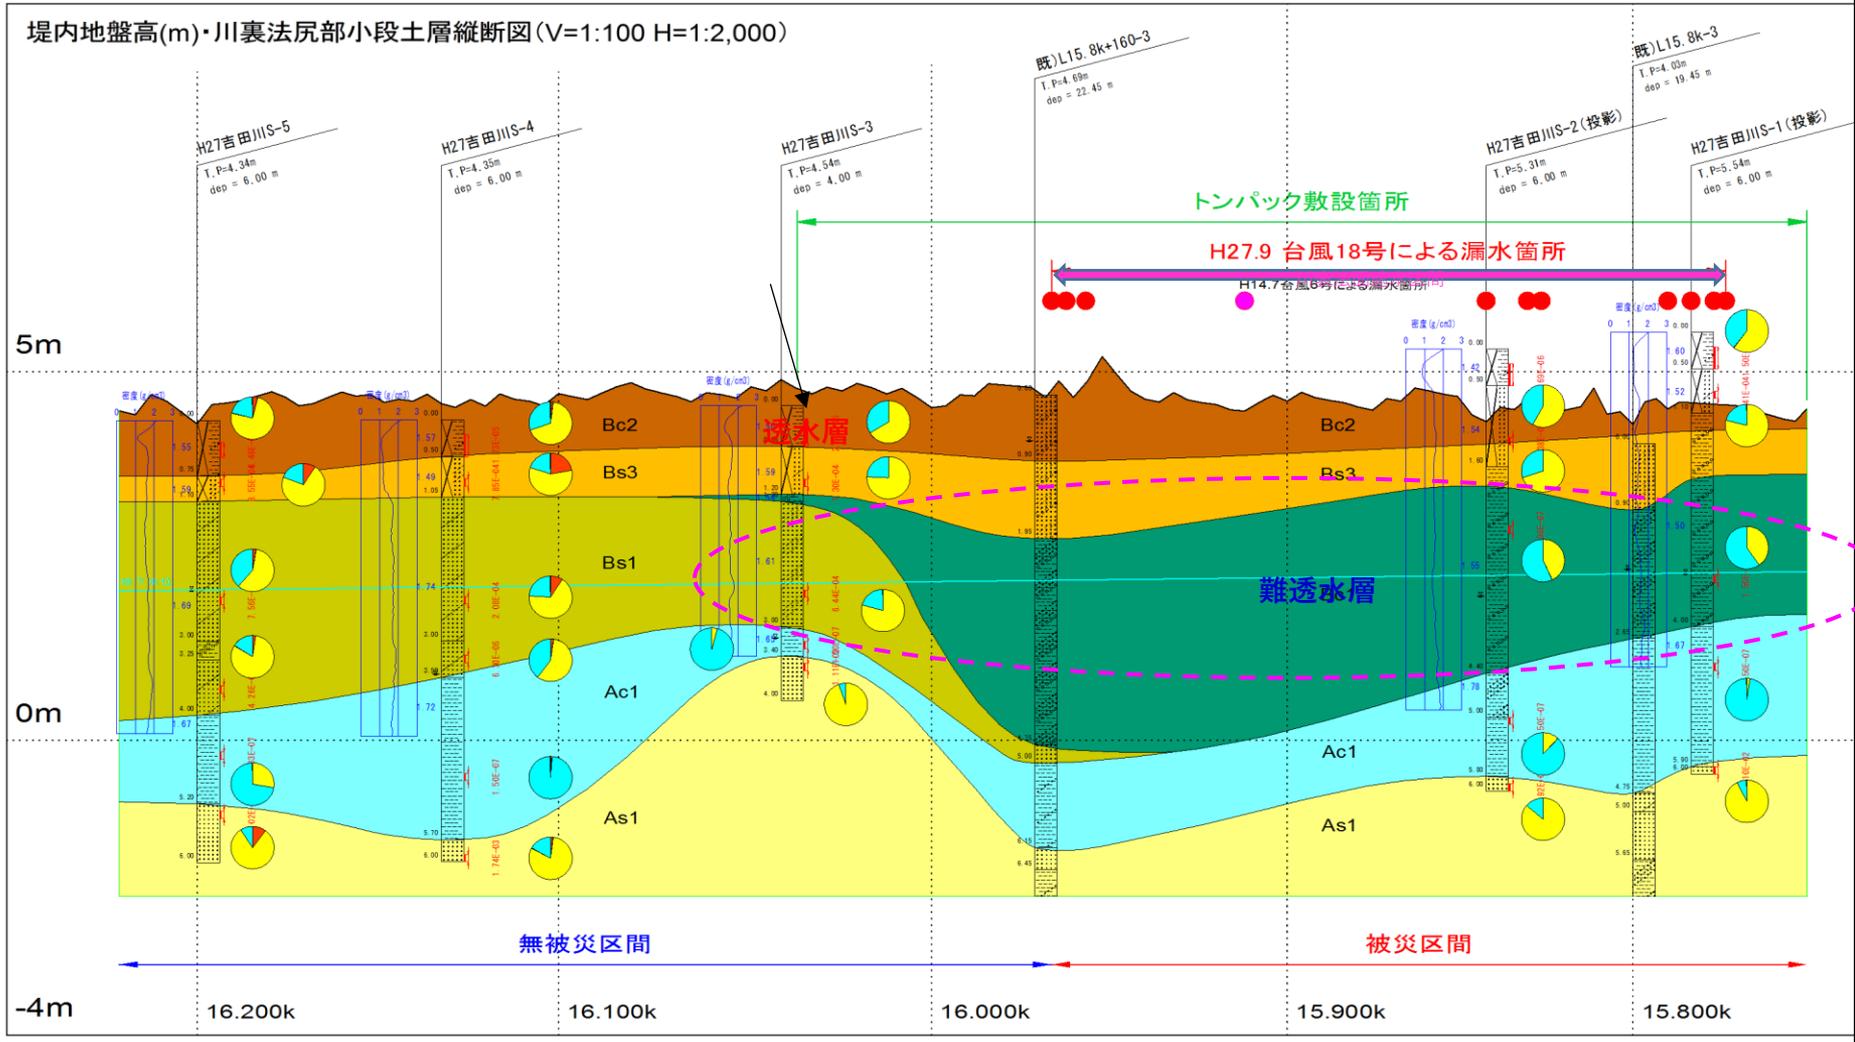
簡易サンプリングによる裏法基盤の縦断図

被災区間の裏法尻付近基盤表層には低い透水性の細粒分層が存在

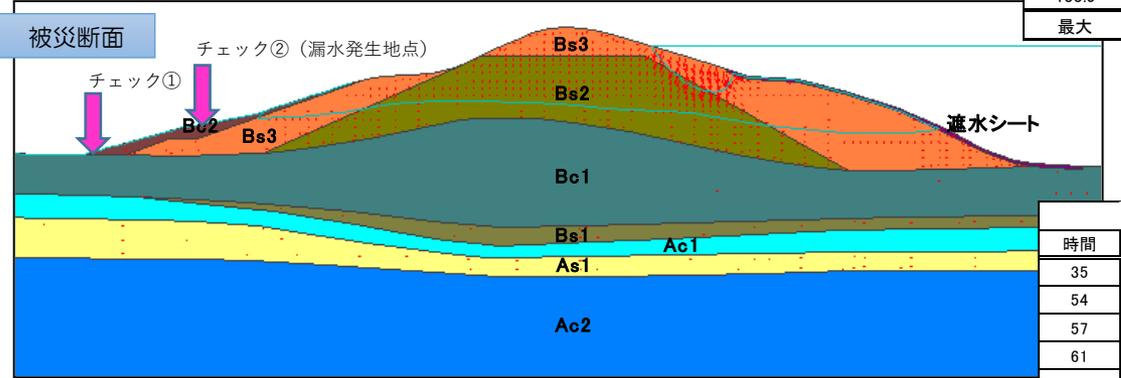
被災断面 (61時間)

パイピング破壊検討結果

揚圧力チェック箇所①					揚圧力チェック箇所②				
時間	G	W	G/W	判定	時間	G	W	G/W	判定
35	71.59	44.15	1.62	○	35	13.16	7.89	1.67	○
54	71.59	56.17	1.27	○	54	13.16	11.96	1.10	○
57	71.59	57.62	1.24	○	57	13.16	12.64	1.04	○
61	71.59	58.02	1.23	○	61	13.16	13.88	0.95	×
151	71.59	50.04	1.43	○	151	13.16	17.54	0.75	×
最小	-	-	1.23	○	最小	-	-	0.75	×

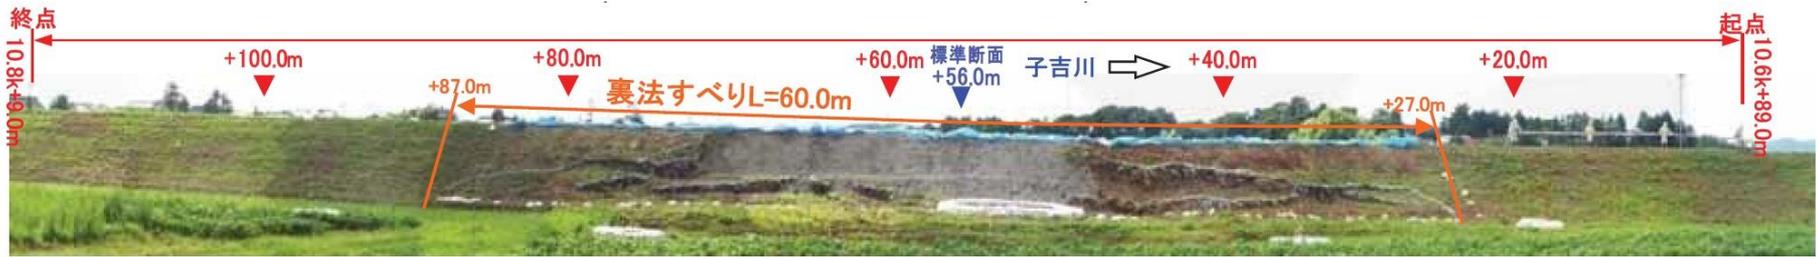
図 子吉川堤防被災状況(東北地方整備局提供)

平成25年7月子吉川堤防において、裏法肩に至るすべりと多数の噴砂が発生

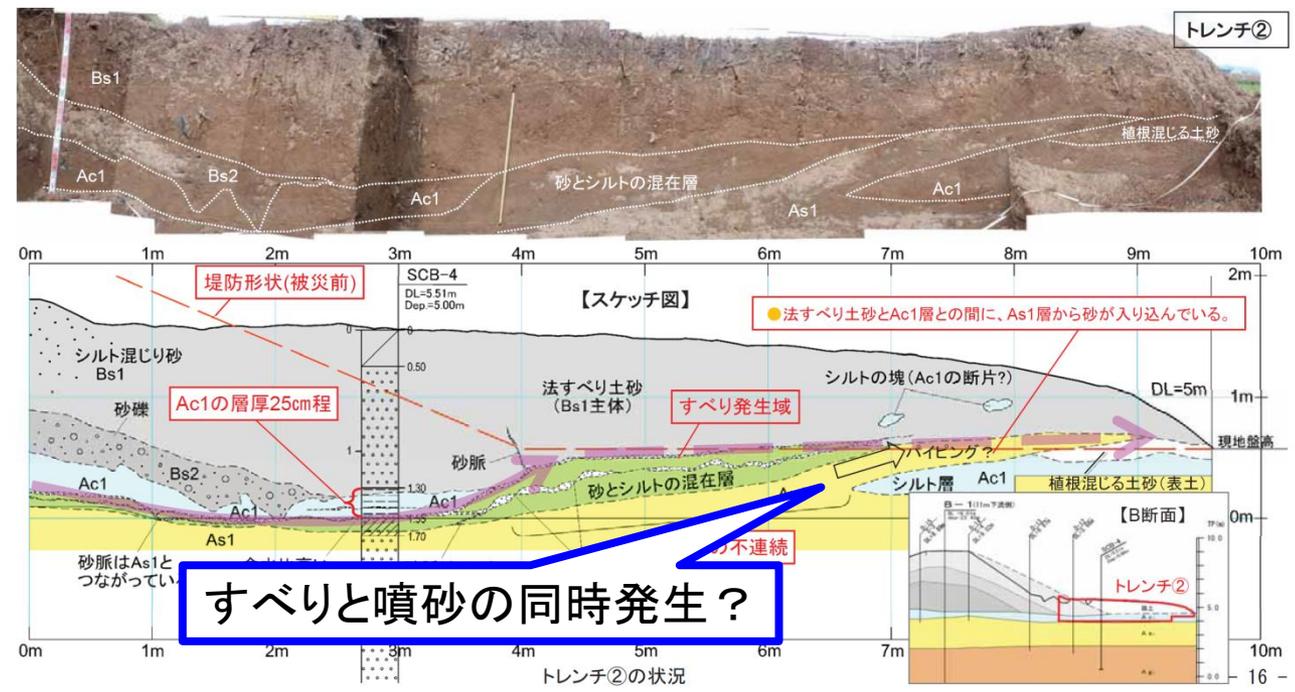
図 子吉川堤防被災における開削調査結果(東北地方整備局提供)

被災後の開削調査では、難透水性の被覆土層を破って基礎地盤の砂質土が噴出し、その上に堤体の法すべりによって移動した砂質土が覆っている様子を観察
