平成30年度岐阜県内豪雨災害調査団

<古川土木管内>

調査日：平成30年8月6日(月)

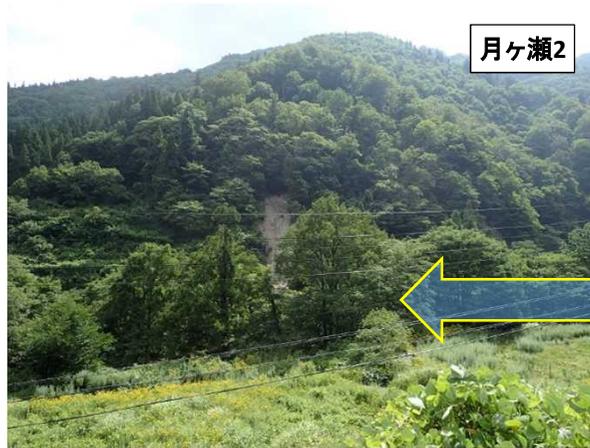
月ヶ瀬2

対岸より、スノーシェッド両端の坑口付近に発生した斜面崩壊の現場を望む。

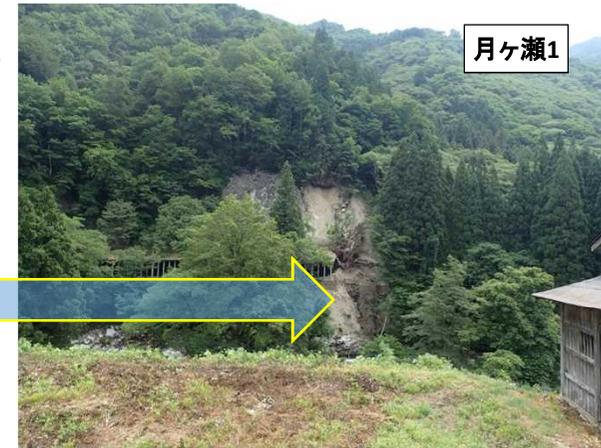
月ヶ瀬1

- 月ヶ瀬1は、切土のり面(モルタル吹付工)と自然斜面が崩壊。
- 月ヶ瀬2は、自然斜面、落石防護ネット工、雪崩防止柵が崩壊。

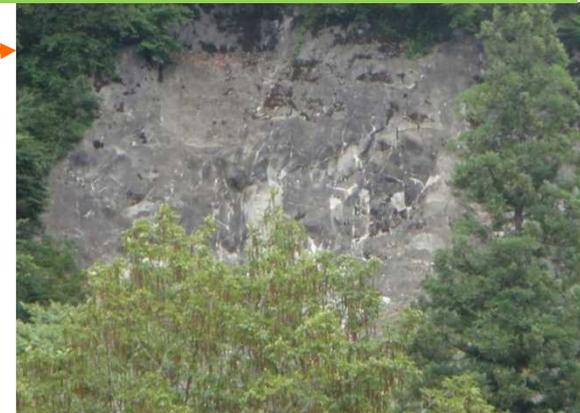
崩土がスノー
シェッドを覆うが、
大きな損傷はみ
られない。

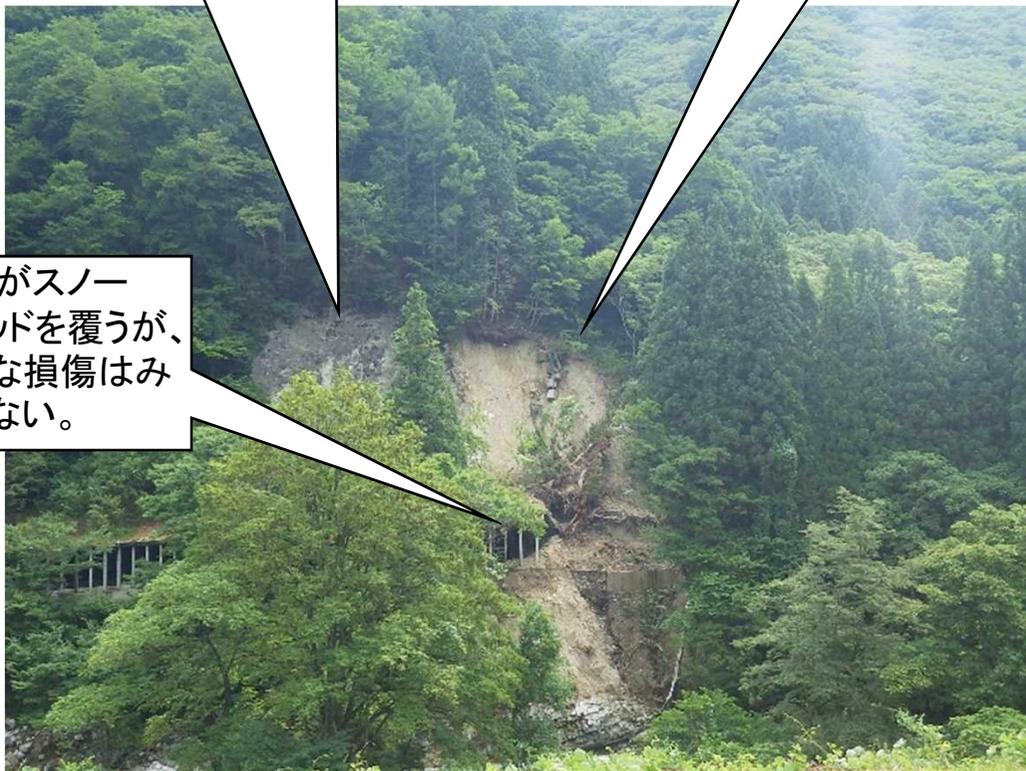
対岸からののり面崩壊箇所の全景

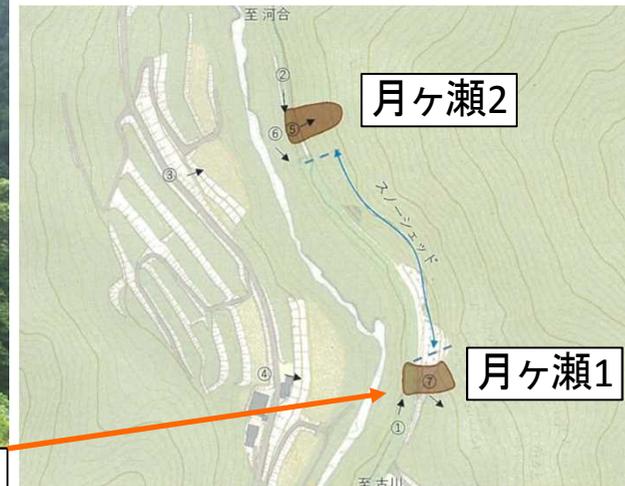
バックリング発生
⇒背面の緩みによる、
押出しの可能性あり

- ・当該地は大きな谷地形の側部に位置し、湧水が確認された。
⇒谷からの水供給が多い箇所と予測され、以前から**不安定化が進行しやすい箇所であった可能性**がある。
- ・周辺斜面には段状の地形がある。
⇒**重力変形による緩み**が以前か進行していた可能性がある。
- ・モルタル吹付工では、バックリングが確認される。
⇒未崩壊斜面内の背面でも、**緩みが進行している部分**があると予測される。
- 対策検討に当たっては、周辺の地形地質状況をチェックすることが望まれる。

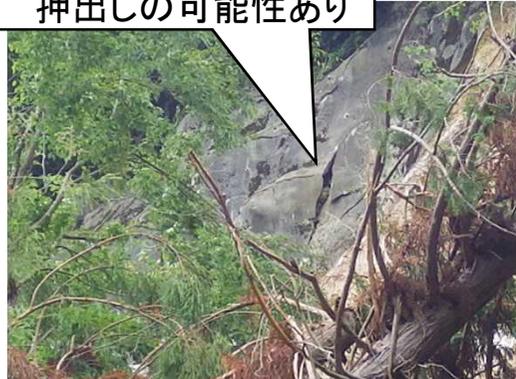
モルタル吹付工のクラック

モルタル吹付工にはクラックが発生
ヘアークラックも多く確認される。

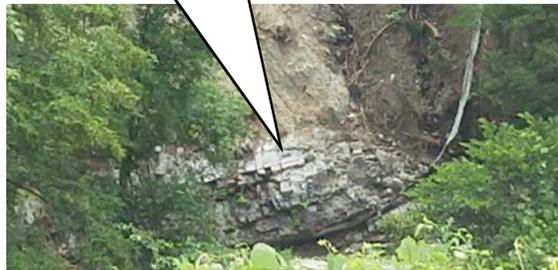
飛騨変成岩類の露頭

節理は受け盤、流
れ盤構造が共存。

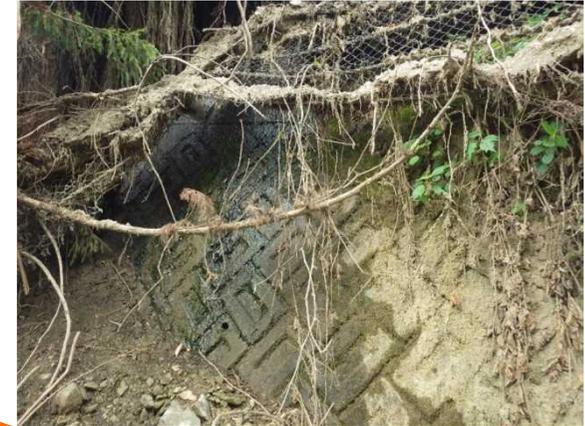
崩壊地内の湧水

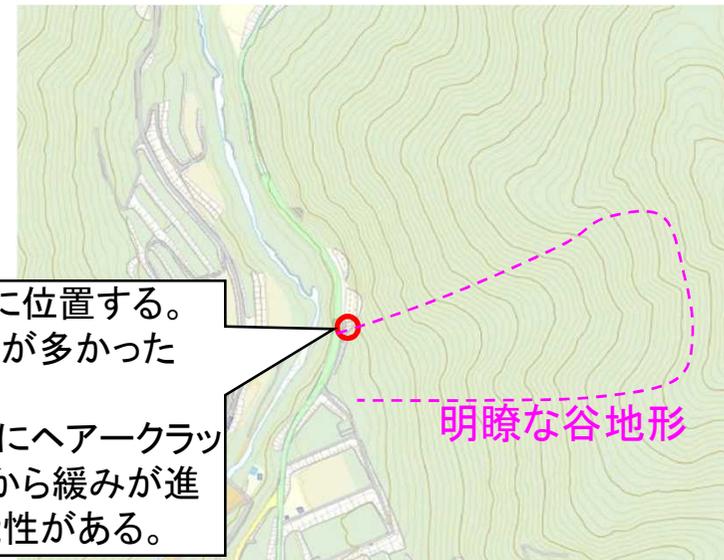
大きな谷地形と当該地の位置関係

大きな谷地形の側部に位置する。
⇒谷からの水供給が多か
たと予測される。
⇒モルタル吹付工にヘ
アークラックが多く、以
前から緩みが進行して
いた可能性がある。

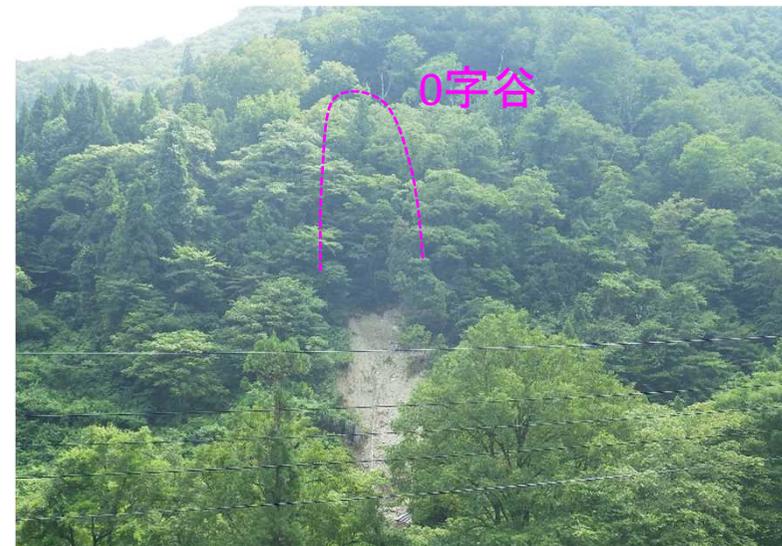
対岸よりのり面崩壊箇所を望む

- ・崩壊状況から、崖錐堆積物の表層崩壊が想定され、元々不安定化しやすいのり面であった可能性がある
 - ・崩壊地上方斜面には地形図から0字谷が判読される。
 - ⇒・地表水が集中しやすい。
 - ・崖錐堆積物の供給源となりやすい。
- 対策検討では、周辺の地形地質状況をチェックすることが望まれる。

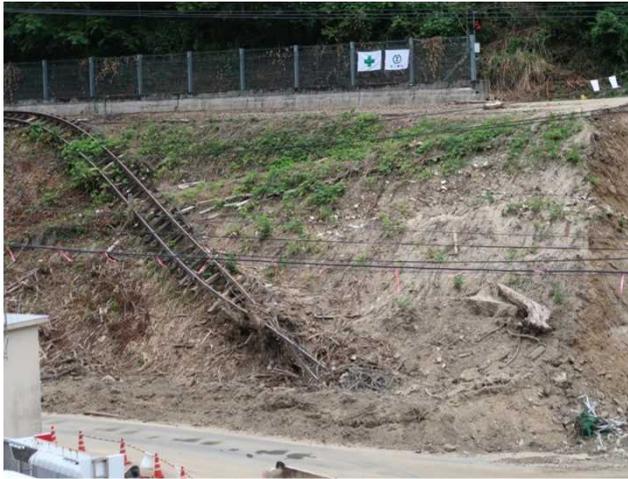
横断函渠は、土砂で閉塞されていると判断される。

- ・函渠は災害発生時もしくは、それ以前から閉塞し、**排水機能を満たさなかった**と予測される。
- ・上流からの土砂流出量も、**設計条件を上回っていた可能性**がある。
- ・盛土崩壊は、水が中洲状に堆積した土砂を避けるように、左右を越流し、侵食が進行したことで発生したと予測される。

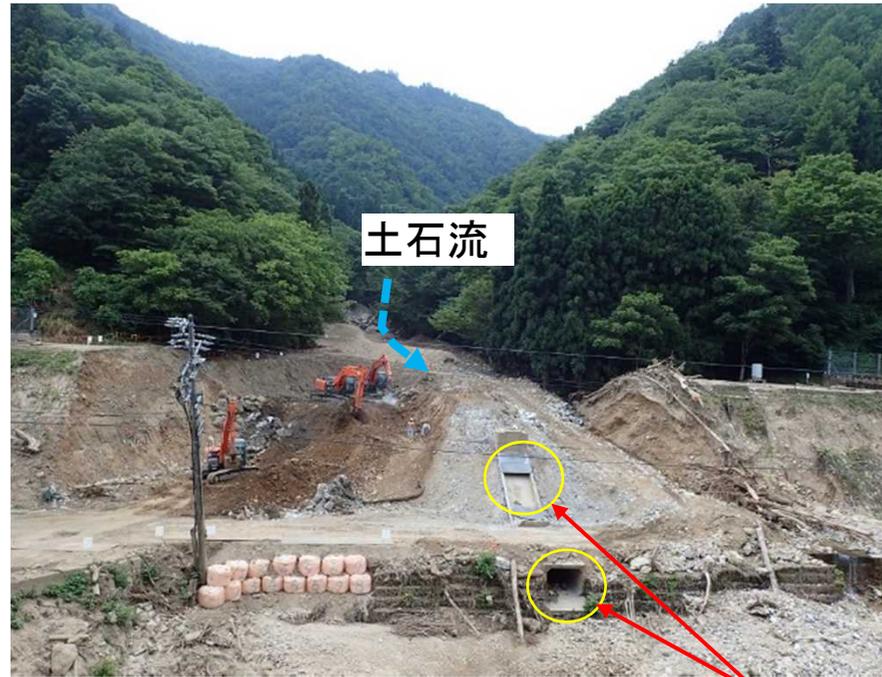
対岸より、JR高山線の盛土崩壊現場を望む。
写真奥より土石流が流下し、高山線の盛土を越流し、線路を流して盛土を崩壊させた。
調査時には、コカ谷右岸側では、流された線路が盛土のり面に残存していた。
現地では、堆積土砂の撤去とJR盛土の解体が進められていた。

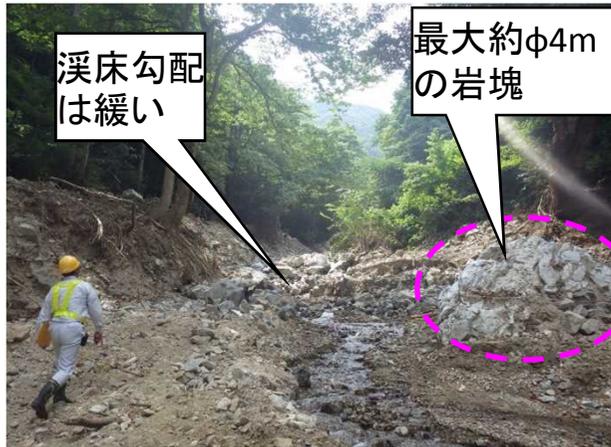
JR盛土上流側の沢

溪床勾配は緩い

最大約φ4mの岩塊

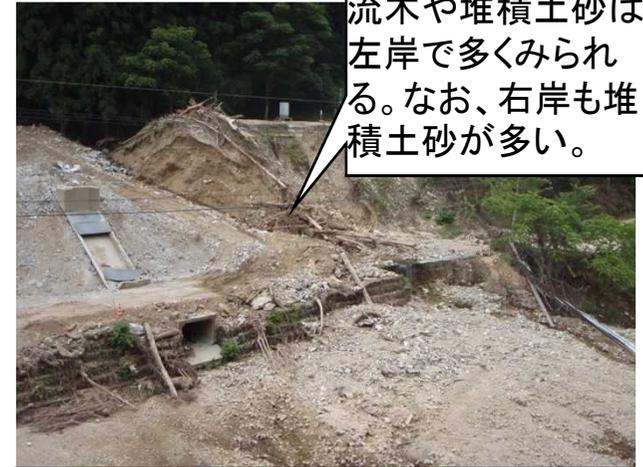
JR盛土の被災状況(沢の左岸側)

流木や堆積土砂は左岸で多くみられる。なお、右岸も堆積土砂が多い。

(ヒアリング内容)
盛土上流側の張りコン(30cm)に大きな損傷は無かった。
また、盛土の沢上流側に最大φ約2mの岩塊が停止していた。

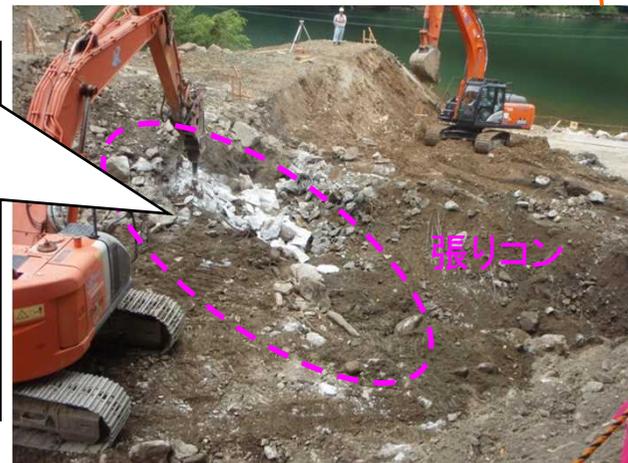
張りコン

撤去中のJR盛土の張りコンクリート

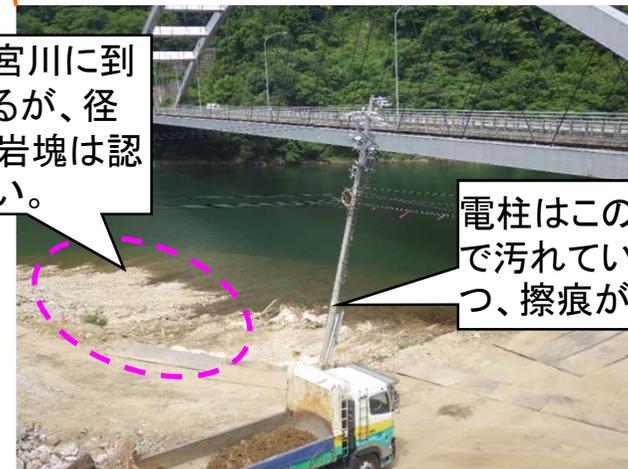
JR盛土下流側

土砂は、宮川に到達しているが、径の大きい岩塊は認められない。

電柱はこの高さまで汚れている。かつ、擦痕が無い。

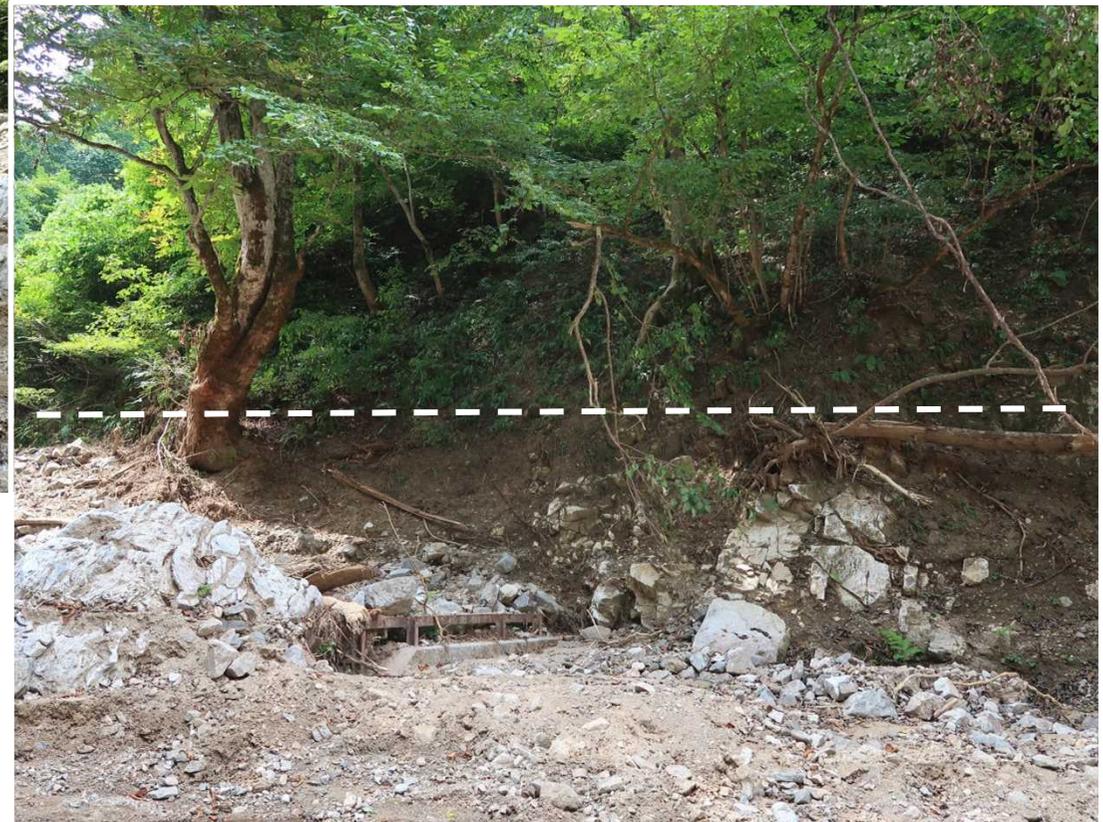
調査時点では水の流れはごくわずかだが、流木の位置から土石流は相当高い位置にまで達していたことが考えられる。

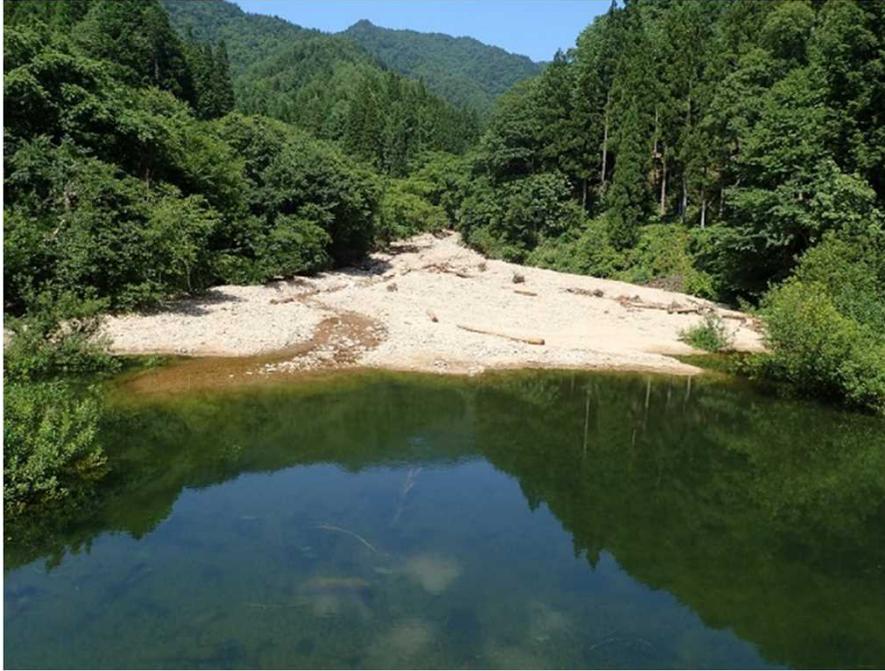
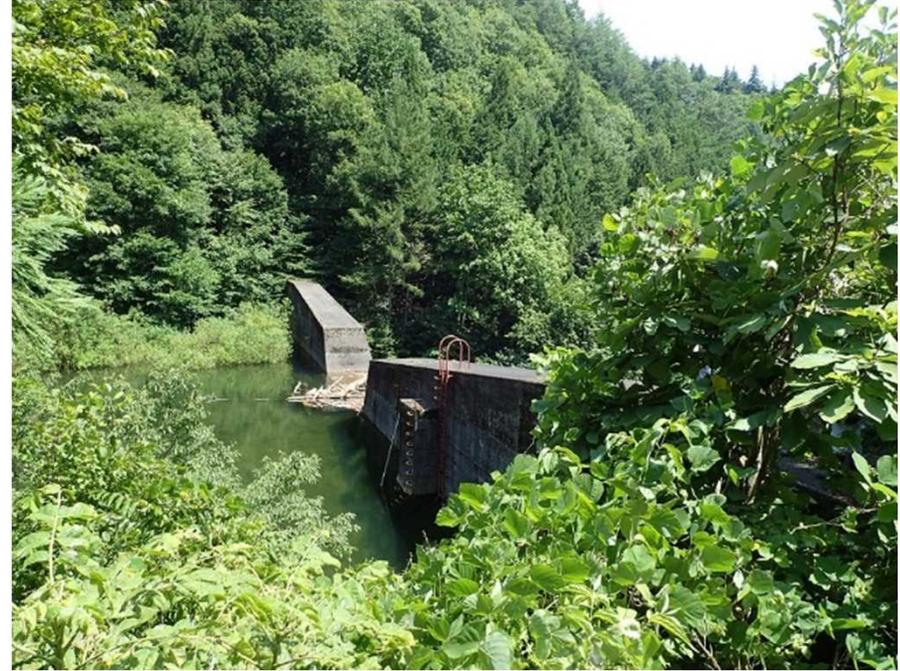
大量の土砂の流出を、砂防えん堤(昭和62年完成)が防いでいた。

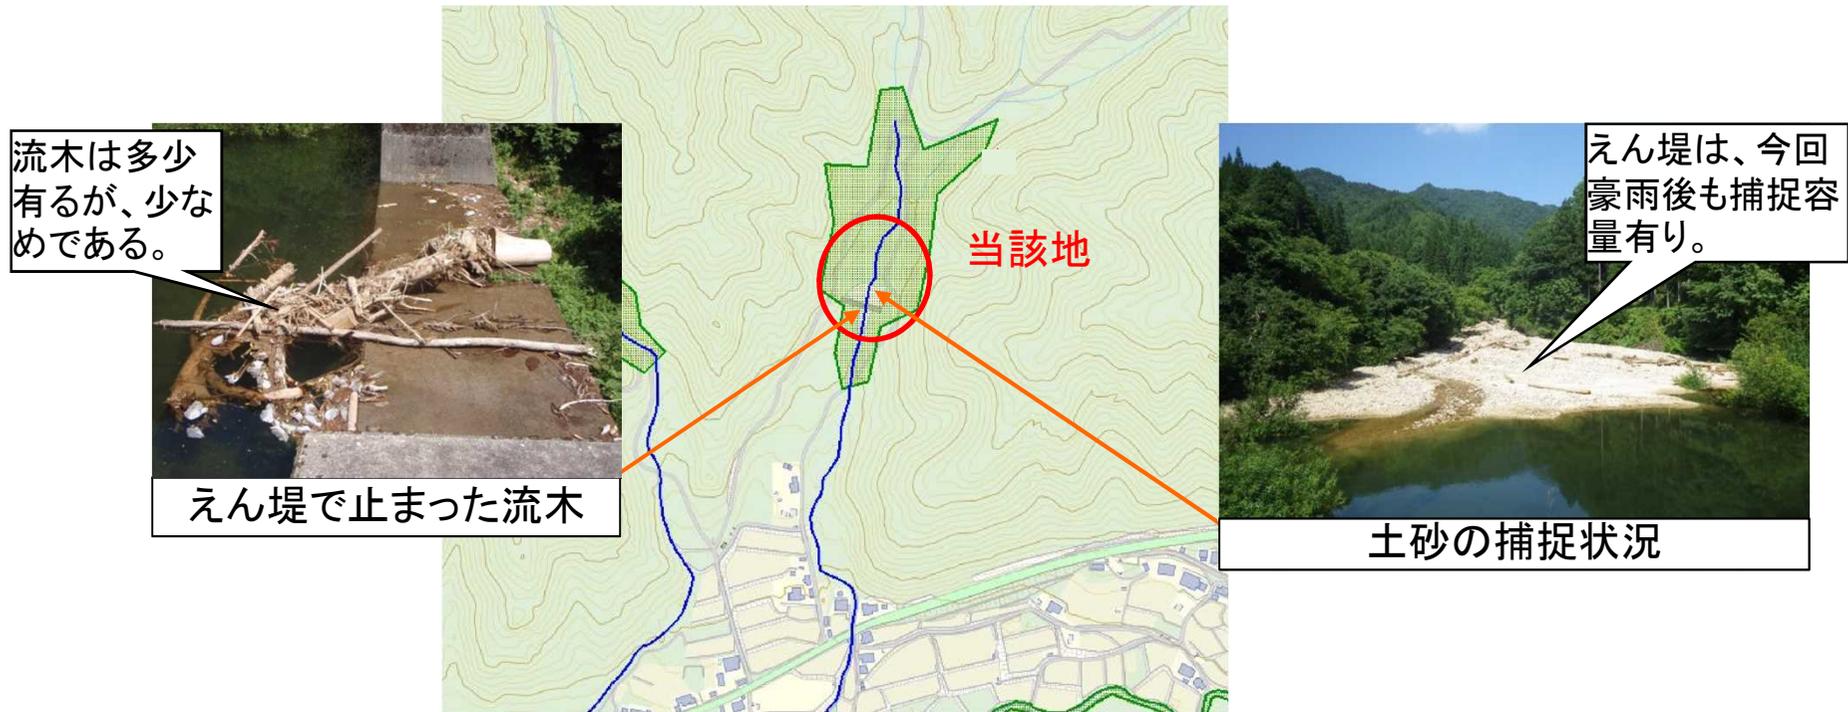
- ・昭和62年のえん堤完成後、**2回除砂**が行われていた。
- ・今回の豪雨後も土砂捕捉容量も余裕があることを確認
- ・流木もえん堤水通し部で確認される程度であった。

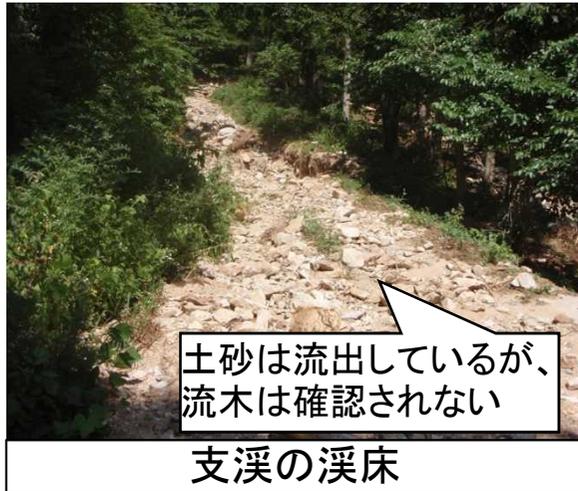
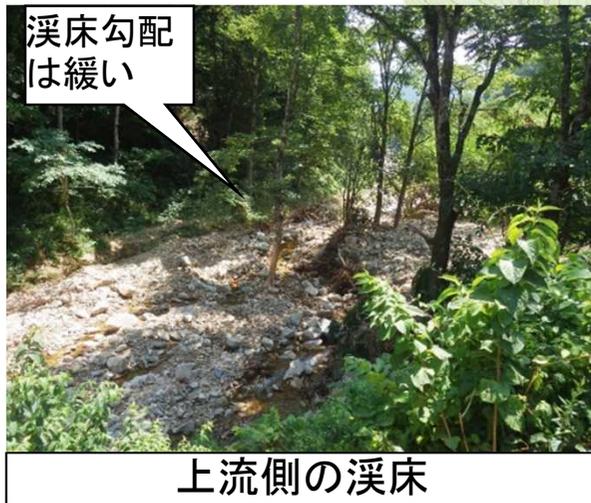
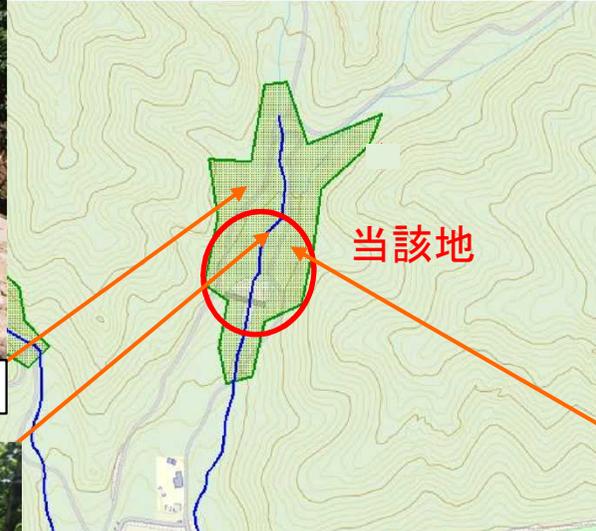
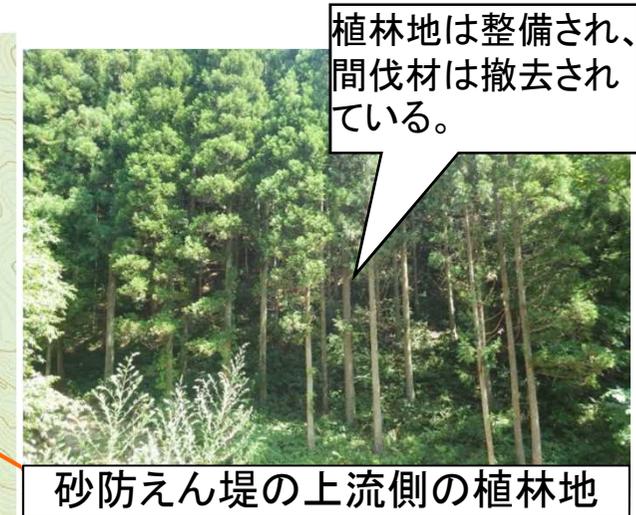
- ・上流側の植林地は、整備され間伐材が撤去されている。
⇒**流木の発生抑制**
- ・上流側の**溪床勾配は緩く**、砂防堰堤手前の溪流が堆積域であった。
- 砂防えん堤の**除砂等の適切な維持管理**、**植林の手入れ**により流木が発生しにくい状況により、今回の豪雨による流出土砂に対して、砂防えん堤が効果的に機能したと考えられる。
