# 吹付法面劣化判定調査法の簡素化に向けて

(株) 地建防災 国際会員 ○浅野憲雄  
小田鐵網株式会社 権田直己  
(株) テイコク・テクノ 鈴木 真  
中部大学工学部 伊藤 睦  
岐阜大学工学部 国際会員 沢田和秀

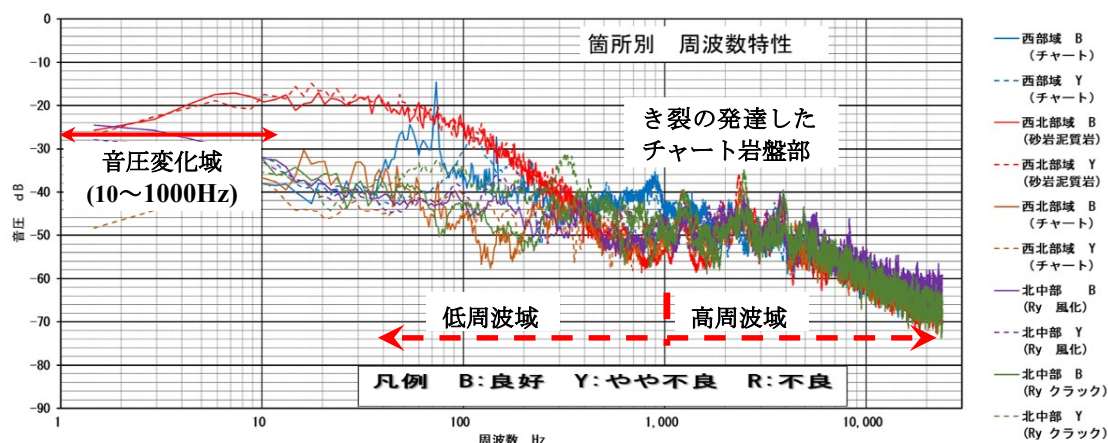
図-1 調査箇所ごとの平均打音分析結果

図-1は、横軸にFFT解析で得られた周波数を取り、縦軸にソフトの最大音量を「0」として、録音した音を最大値と比較した結果を音圧（dB）で表している。各実験箇所の平均打音検査結果から、周波数1,000Hz付近を境に音圧～周波数分布に違いが見て取れる。

今回の現地実験では、打音特性と背面地盤特性を把握する目的で、予め現地踏査等から法面劣化状況、背後地盤の岩質・風化程度などが異なる法面を抽出し簡易的打音検査を実施した。図-1より、1,000Hz以上の周波数域では、吹付工の特性（部材厚・劣化程度）に関わらず同様な音圧～周波数分布特性を示しているため、吹付材料特有の音圧～周波数特性と考えられる。1,000Hz以下の周波域は、吹付工劣化や背後地盤特性によって低周波域打音の減衰傾向に差異が生じたと考えられる<sup>5)</sup>。

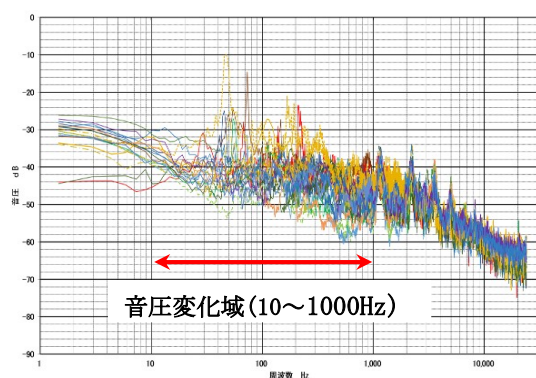
図-2 西部域吹付法面打音検査結果（基盤：チャート）

図-2～5は、対象法面の端から打音検査箇所番号を付け検査箇所ごとに解析し、その検査箇所番号を図右に示している。各図より、1,000Hz程度を境界にして音圧～周波数特性が異なっている。特に、100Hz付近を中心として音圧分布に大きなバラツキが生じており、吹付工・背後地盤特性によって打音の卓越する周波数帯や音圧の減衰傾向（減衰開始周波数・減衰割合）が異なっている。

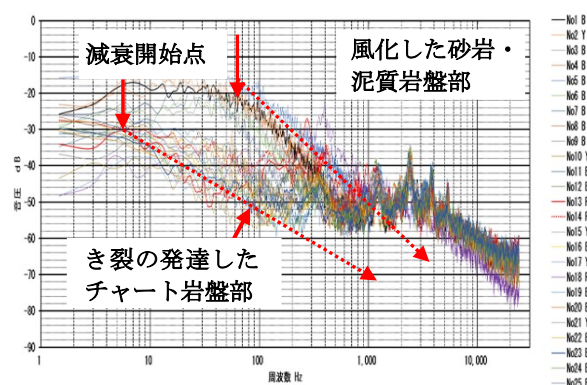
図-3 西北部域吹付法面打音検査結果  
（基盤：チャート、砂岩・泥質岩互層）

ここで、図-3 に示されている法面は、現地踏査等から吹付面内で背後地質の違いが判明しており、吹付工背後地質状況（岩質・風化程度）によって低周波部の減衰傾向・周波数分布形態が異なることが判明した。同様に図-4、5 は、小尾根を挟む吹付法面であり、基盤岩類としては同質だが前者は河川に対し「滑走斜面」で、後者は「攻撃斜面」を呈している。つまり、現地踏査より滑走斜面部は全体的に風化が進んだ岩盤が吹付面背後に残存し、攻撃斜面部は軟質な部分が除去され硬質岩盤に吹付工が施工されたと判定できる。ただし、攻撃斜面部は、断層活動によって基盤が破碎され、クラックの発達した岩盤となっていた。

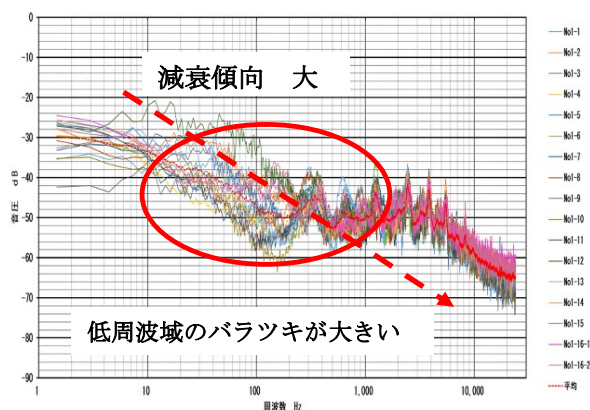
図-4 北中部域 吹付法面打音検査結果  
（滑走斜面・基盤：風化流紋岩）

両箇所の打音検査結果より、背後地盤の風化・劣化特性が打音の低周波域減衰特性に差を生じさせている。つまり、背後地盤が硬質である場合、き裂の有無を別にして打音の低周波域減衰傾向が小さい。それに対し、背後地盤が風化変質（軟質化・土砂化）している場合は、低周波域の減衰傾向が大きい。以上のことから、吹付工での打音検査から得られる低周波域の音圧変化が、吹付材の劣化特性より背後地盤の劣化特性に強く影響されたと考えられる。

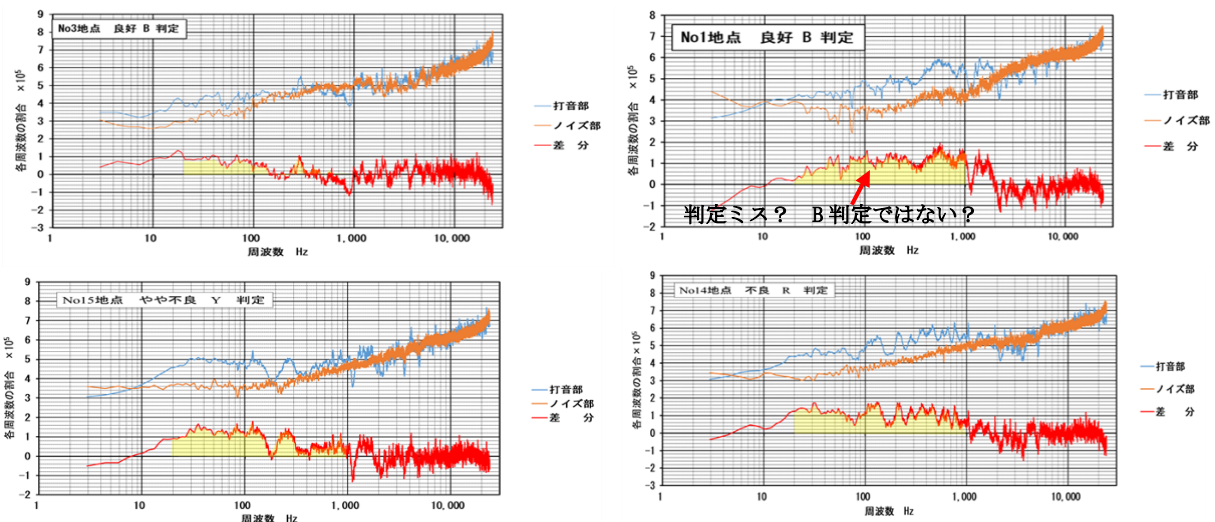
図-6 打音とノイズとの差分表示

図-6 は、打音分析の結果として低周波域が吹付工や背後地盤の劣化に関与すると考えられるため、この部分の音圧特性を求めてみた。図-6 では、岐阜県西部域で「良好～やや良好」と「不良」と判定された箇所における打音検査結果を分析した後、同解析打音範囲に発生しているノイズを分析し、分析周波数ごとに打音から差し引く処理を行った。結果として、50～1,000Hz 間の周波数帯で打音圧量の大小为観察できる。この結果と打音を比較すると、法面劣化が大きい箇所では全打音量に占める当範囲（低周波域：図-6 で黄色に着色した部分）の音圧割合が大きいことが判定され、吹付面劣化判定の指標となると考えられる。このような法面変状を示す周波数域についての分析法を確立すれば、数値的に劣化程度を表現できる可能性がある（図-6 の No1 地点は判定ミスしている可能性がでてきた）。

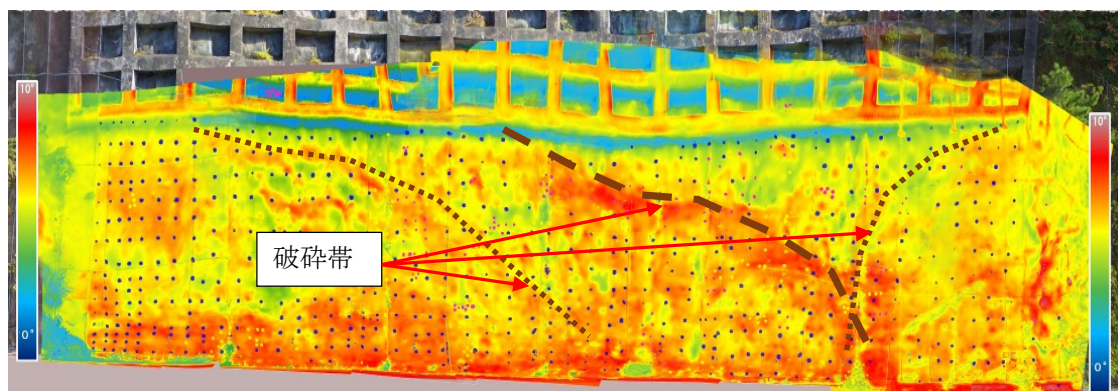
図-12 より、対象斜面では破碎帯に沿った帯状部分と、派生した小劣化区域において温度差が大きく吹付工の劣化も進んでいた。ただし、現地は南西斜面を呈し、撮影は晩秋～初冬にかけて行ったものである。このため、現地の気温上昇もあまり小さくなく、背面の浸透水からの温度変化影響も少ない条件であった。

図-12 西部域吹付法面表面温度差分布状況（図中の赤点は不良箇所）

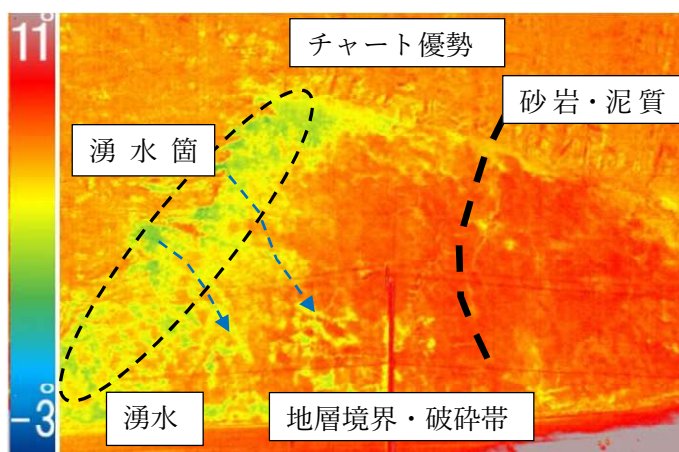
図-13 北西部域吹付法面表面温度差分布状況

図-13 は、直射日光の影響を小さくするために北面する法面を選択した結果で、全体的に温度変化が小さかった。ただし、法面内の破碎帯付近では、やや温度差が大きく壁面劣化が大きい状況であった。また、区域左には湧水が観察されており、温度差がない状態であった。
