落石の実態と落石対策施設計画への活用

株式会社テイコク ○伊藤匠司
株式会社テイコク 笠原健司

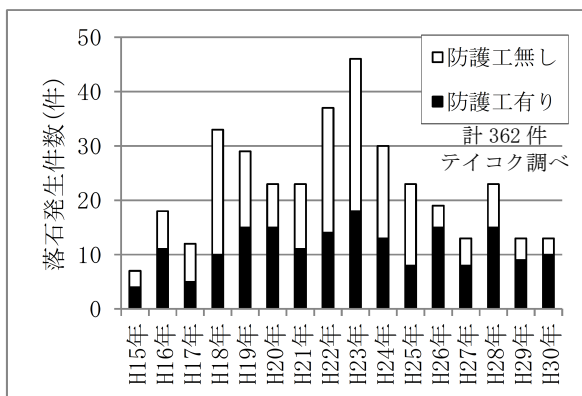
図-1 落石防護工の有無による落石件数

図-1に落石発生件数の経年変化を示す。これによれば、落石件数はH23年以降減少傾向にあり、特に落石防護工未設置箇所においてその傾向が顕著である。これは、落石防護工の整備が進んだことによる防護工未設置箇所数自体の減少が、要因であると考えられる。これに対して、落石防護工設置箇所での落石は、毎年十数箇所程度と変化がみられない。落石防護工設置箇所数の増加に対し落石発生件数は増加しておらず、防護工の効果は大いにあるといえるが、一方で落石に対して十分に機能していない落石防護工が存在していることも想定される。

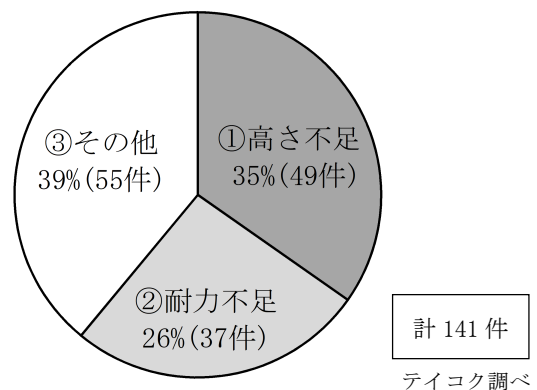
図-2 落石防護工が十分に機能せず発生した落石の内訳

落石防護工設置箇所における落石防護工の機能不足による落石の内訳を、図-2に示す。これによれば、高さ不足に起因する落石が約35%、耐力不足に起因する落石が約26%、その他要因に起因する落石が39%となっている。

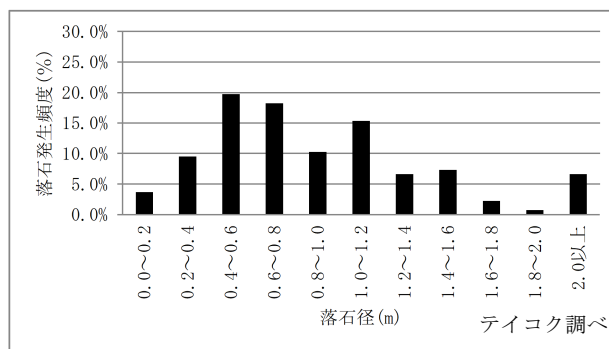
図-3 落石径毎の落石発生頻度

図-3は、図-2に示される落石について、発生頻度を落石径毎に示したものである。ここで落石径とは、発生源における岩塊径ではなく、道路に到達し、停止した時の落石の直径を指す。これによれば、落石径 0.2～1.2m の発生が多く、全体の 73%程度に及ぶ。

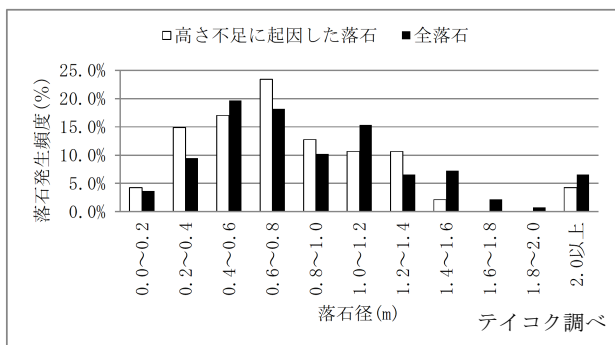
図-4 落石径毎の落石発生頻度(高さ不足に起因する)

図-4によれば、全落石の場合、落石径 0.2～1.2m で 73%程度の発生頻度を示すのに対し、落石防護工の高さ不足に起因した落石の場合は、同区間で 79%程度の発生頻度に達することが確認された。特に落石径 0.4～0.6m を除く 1.0m 未満に限定すれば、高さ不足に起因した落石の方が、全落石と比べ発生頻度が高くなっている。この傾向から、落石径 1.0m 未満の転石は跳躍高が高く、高さ不足に起因した落石を生じやすいものと考えられる。

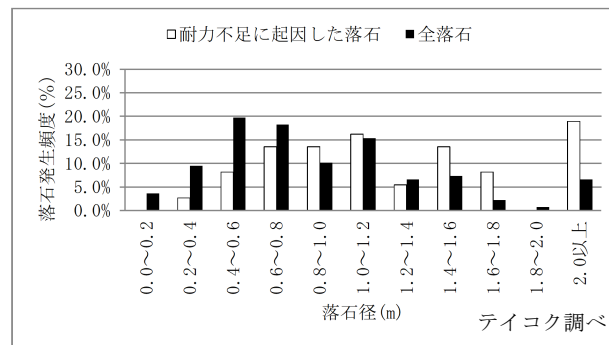
図-5 落石径毎の落石発生頻度(耐力不足に起因する)

また図-5によれば、全落石の場合、落石径 0.2～1.2m で 73%程度の発生頻度を示すのに対し、落石防護工の耐力不足に起因した落石の場合は、同区間で 54%程度の発生頻度に留まることが確認された。ここで落石径 1.8～2.0m を除く 1.4m 以上に限定すれば、耐力不足に起因した落石の方が、全落石と比べ発生頻度が高くなっている。この傾向から、落石径 1.4m 以上の転石は落石防護工の耐力を超える落石エネルギーを有することが多く、耐力不足に起因した落石を生じやすいものと考えられる。

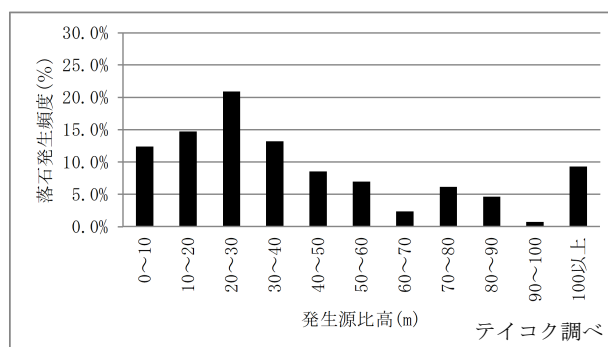
図-6 発生源比高毎の落石発生頻度

図-6は、図-2に示される落石について、発生頻度を発生源の道路面からの比高毎に示したものである。これによれば、発生源比高 60m 未満での発生が多く、全体の 77%程度に及ぶ。

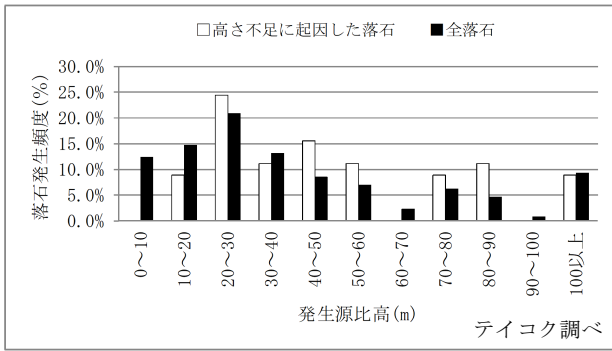
図-7 発生源比高毎の落石発生頻度(高さ不足に起因する)

図-7によれば、全落石の場合、発生源比高 60m 未満で 77%程度の発生頻度を示すのに対し、落石防護工の高さ不足に起因した落石の場合は、同区間で 71%程度の発生頻度に留まることが確認された。しかし発生源比高 40m 以上に着目すれば、高さ不足に起因した落石の方が、全落石と比べ発生頻度が高くなる傾向にある。この傾向から、発生源比高 40m 以上より落下した転石は跳躍高が高く、高さ不足に起因した落石を生じやすいものと考えられる。

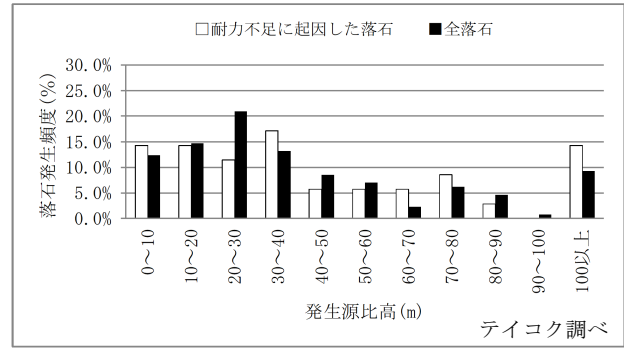
図-8 発生源比高毎の落石発生頻度(耐力不足に起因する)

また図-8によれば、全落石の場合、発生源比高 60m 未満で 77%程度の発生頻度を示すのに対し、落石防護工の耐力不足に起因した落石の場合は、同区間で 69%程度の発生頻度に留まることが確認された。ここで発生源比高 60m 以上に着目すれば、耐力不足に起因した落石の方が、全落石と比べ発生頻度が高くなる傾向にある。この傾向から、発生源比高 60m 以上より落下した転石は落石防護工の許容範囲を超える落石エネルギーを有することが多く、耐力不足に起因した落石を生じやすいものと考えられる。

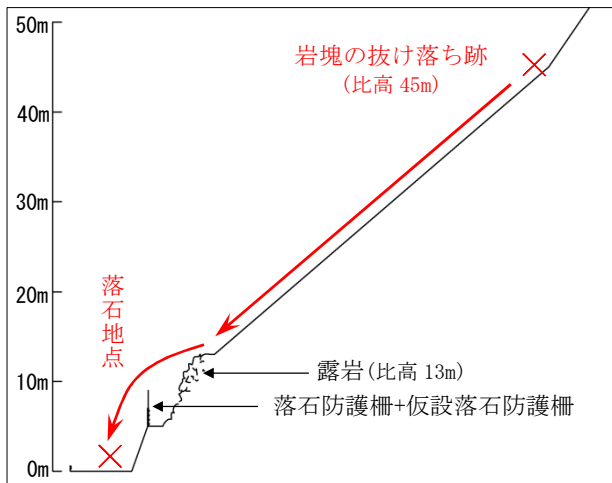
図-9 落石斜面断面図 1

落石は落石径 0.1~0.3m の岩塊 6 個であり、図-9 のように道路からの比高 45m の山地斜面から抜け落ち、道路の山側車線に落下、転動した後に停止した。

斜面下部には高さ 2m の落石防護柵に加え、その上部に高さ 2m の仮設落石防護柵が設置されている。落石は、道路からの比高 13m 付近の岩盤を跳躍台として、落石防護柵を飛び越え道路上に落下した。

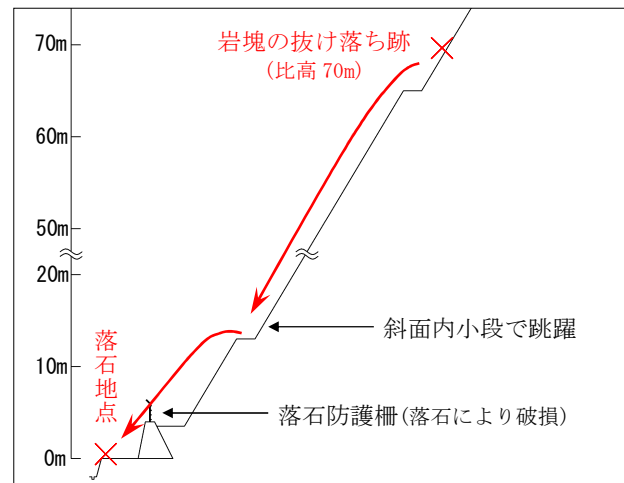
図-10 落石斜面断面図 2

落石は落石径 1.4m 程度の岩塊 1 個と直径 0.2~0.8m 程度の岩塊 4 個からなり、図-10 のように道路からの

比高 70m の山地斜面から抜け落ち、斜面下部に設置されている高さ 1.5m の落石防護柵を突き破り道路の山側車線に落下、谷側車線へと転動した後に停止した。
