# 路面性状測定車によるアスファルト舗装の劣化調査及びその評価

愛知県知多農林水産事務所 吉岡 正樹 森田 光治 伊藤 晃一  
 株式会社 アイエスシー 正会員 ○伊藤 裕行  
 株式会社 葵エンジニアリング 盛田 泰史

今回、愛知県の農業農村整備事業において、初めて路面性状測定車を使用したアスファルト舗装の点検調査を実施し、劣化評価及び舗装補修工法の選定を行った。ここに、その事例と得られた知見を報告する。

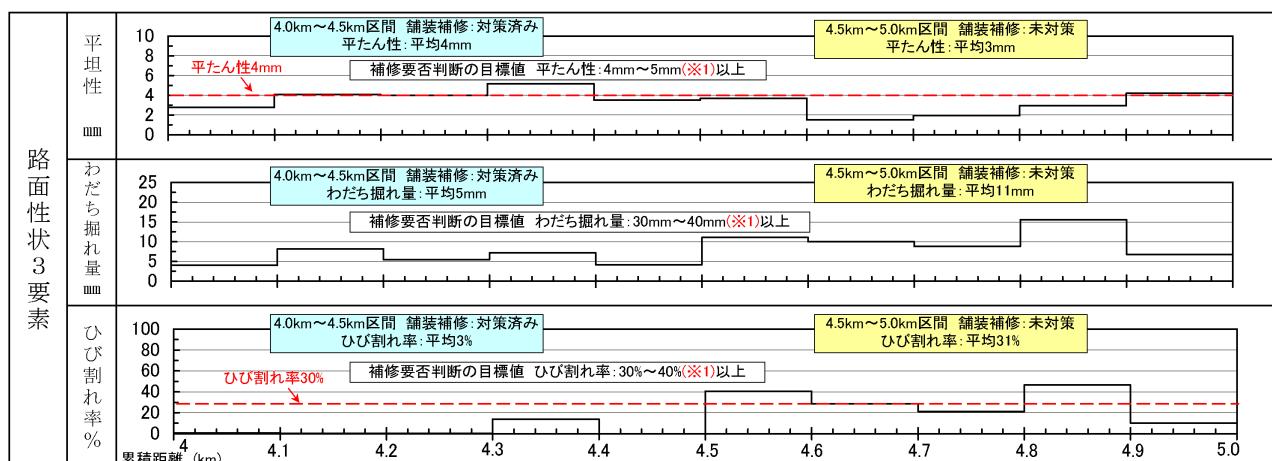
図-4 調査結果 (南行き車線 4.0km～5.0km 区間)

ひび割れ率、わだち掘れ量、平坦性の調査結果を舗装補修の工事区間単位に合せて100mごとに整理し、図-4に示す。この図は、図-2に示す東浦町と大府市の境界を起点とする南行き車線の調査結果のうち、現況の大型車交通量に応じた舗装補修の対策後、約2年を経過した4.0km～4.5kmと隣接する4.5km～5.0km区間を抜粋したものである。この4.5km～5.0kmの区間は、未補修区間で目視調査からも劣化進行が確認できる。調査結果及び考察については、次のとおりである。

- (1) 舗装補修の対策済み区間における調査結果を見ると、路面性状を表す3要素のうち、わだち掘れ量とひび割れ率の調査結果は「道路維持修繕要綱」<sup>3)</sup>に基づくアスファルト舗装の補修要否判断の目標値(図-4の※1参照)以下の値であった。しかし、平坦性については、一部の4.3～4.4km区間で、補修要否判断の目標値である4～5mmを少し上まわる5.5mmとなっていた。
- (2) 補修未対策区間における調査結果は、平坦性とわだち掘れ量が目標値以下であったが、ひび割れ率は目標値である30～40%以上の値であった。
- (3) アスファルト舗装の舗装構成の設定条件である大型車交通量の調査を行ったところ、調査区間の現況の大型車交通量は273台/日・1方向であり、建設時に設定した大型車交通量である19台/日・1方向に比べて、約14倍であった。このように、建設当初の計画交通量に比べて現況交通量が大きく増加しているため、舗装の支持力不足が懸念される。
- (4) 一方、補修未対策区間については、建設時に設定した舗装構成のままであることから、現時点での平坦性とわだち掘れ量は、アスファルト舗装の補修要否判断の目標値を満足しているものの、今後、舗装の支持力不足に起因する劣化の進行により、この目標値を超える状況になることが想定される。
- (5) 補修未対策区間のひび割れの状態は、車両走行部における亀甲状のひび割れであった。この状態は、路床及び路盤の支持力不足や舗装厚の不足が原因で発生することが経験的に知られている。そこで、現況路床の支持力とアスファルト混合物と路盤で構成される舗装の支持力の評価を行うこととした。

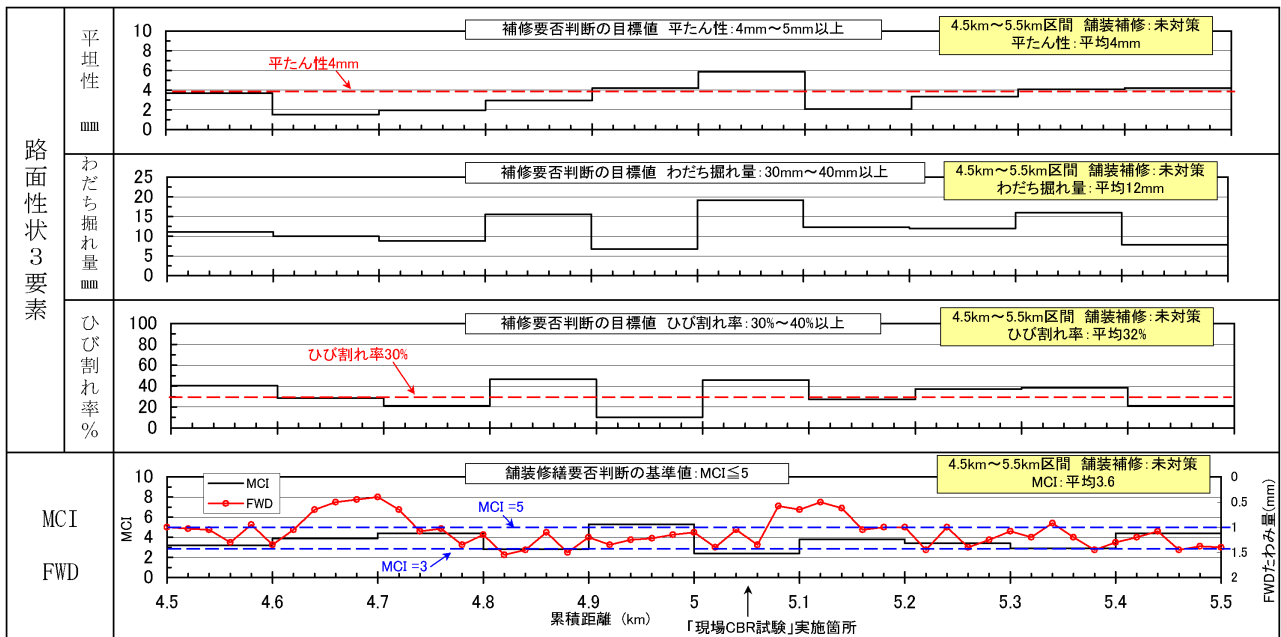
図-7 MCI と FWD たわみ測定 (南行き車線 4.5 km~5.5km 区間)

“5.1 劣化状況に対する調査結果及び考察”において、舗装の支持力不足の可能性があると判断された補修未対策区間で、目視点検によって舗装の劣化がかなり進行しているとみなされる南行き車線 4.5km~5.5km に着目して、MCI と FWD の結果を整理し、図-7 に示す。

4.8km~4.9km 区間のように舗装の劣化が著しい MCI が 3 以下では、FWD によるたわみ量は大きくなる傾向がある。4.9km~5.0km 区間においては、MCI が 5 以上で補修が不要とされる劣化状況であるが、FWD によるたわみ量が、4.8km~4.9km 区間と同じ傾向であるため、今後の舗装の劣化が進行するものと想定される。

舗装厚が薄い場合には、ひび割れやわだち掘れが現れると加速度的に劣化が進むことが経験的に知られていることから、なるべく早い対策が必要と言える。
