航空レーザ計測データと UAV を用いた土石流被災状況把握事例

岐阜大学工学部 国際会員 沢田和秀
中日本航空株式会社 正会員 ○小野貴稔 非会員 千田道弘
株式会社アンドー 非会員 坪井利幸 青木英之

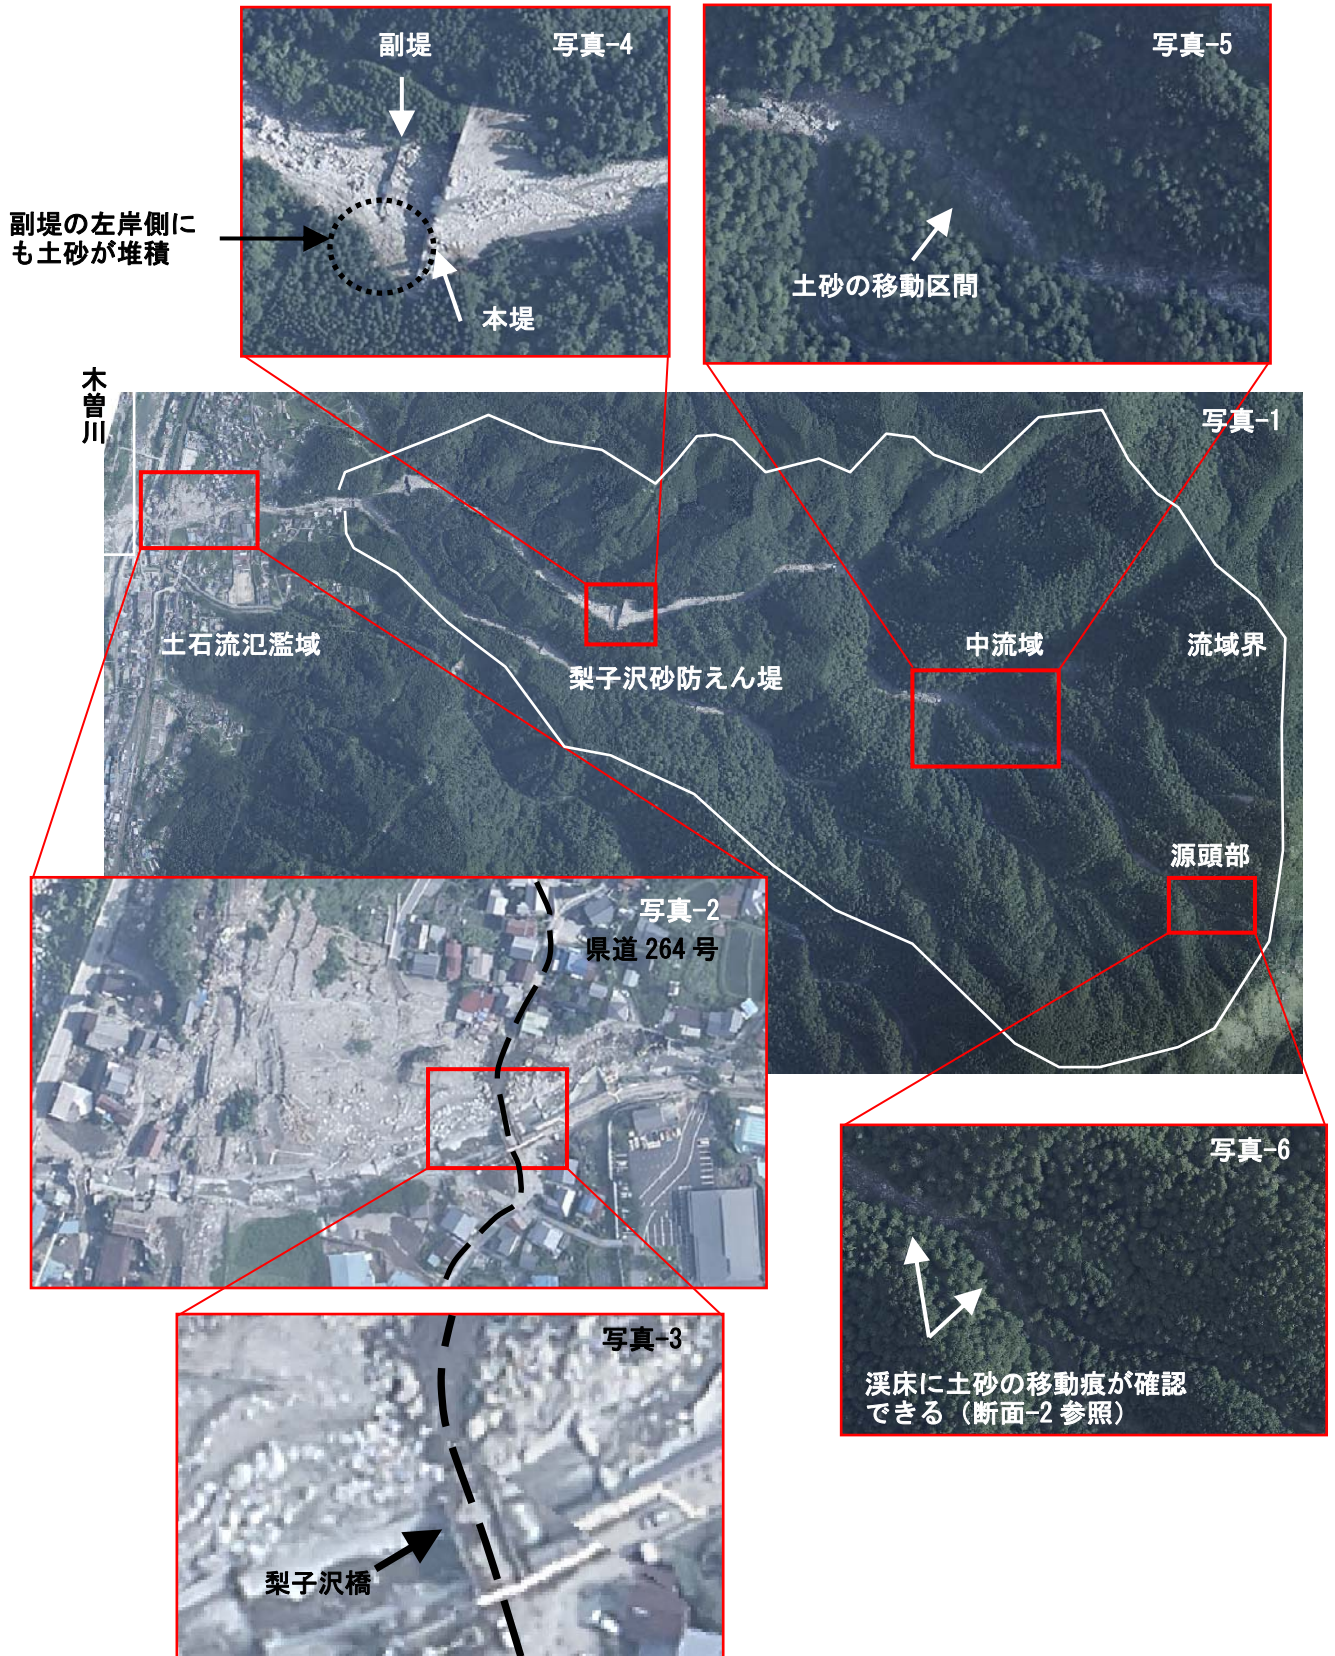
図-2 航空写真（セスナ）による撮影結果

セスナから撮影した垂直写真からオルソ画像を作成し、氾濫域から流域までの全体写真及び一部を拡大したものを図-2 に示す。写真-1 は氾濫域の末端（木曽川）から流域の源頭部までのデジタルオルソ画像であり、流路の延長は最大約 4km である。写真-2 は、土石流の氾濫域の状況である。氾濫範囲においては、植生と土砂との色調の変化から砂礫や流木が広く散乱している状況が把握できることから、土石流の氾濫範囲を判読することができる。写真-3 は、氾濫域内を通る県道 264 号の梨子沢橋付近を拡大したものである。被災した橋梁が歪んでおり、周囲に氾濫した礫が散乱している状況が分かる。写真-4 は、梨子沢砂防堰堤の状況写

真である。本堤と副堤が識別でき、土砂は本堤のみならず副堤とその左岸側にも土砂が堆積していることが分かる。写真-5 は中流域の主流路の溪床の状況である。写真からは堆積土砂か侵食痕跡かの判読は困難であるが、土砂の移動区間であることは確認できる。写真-6 は、流域の源頭部に近い溪床の状況である。日陰になっておりやや見づらいが、土砂の移動痕跡が確認できる。よって、氾濫域から最上流域まで溪床には土砂の移動痕跡が確認できることから、今回の土石流は最上流域から発生していることが把握できる。

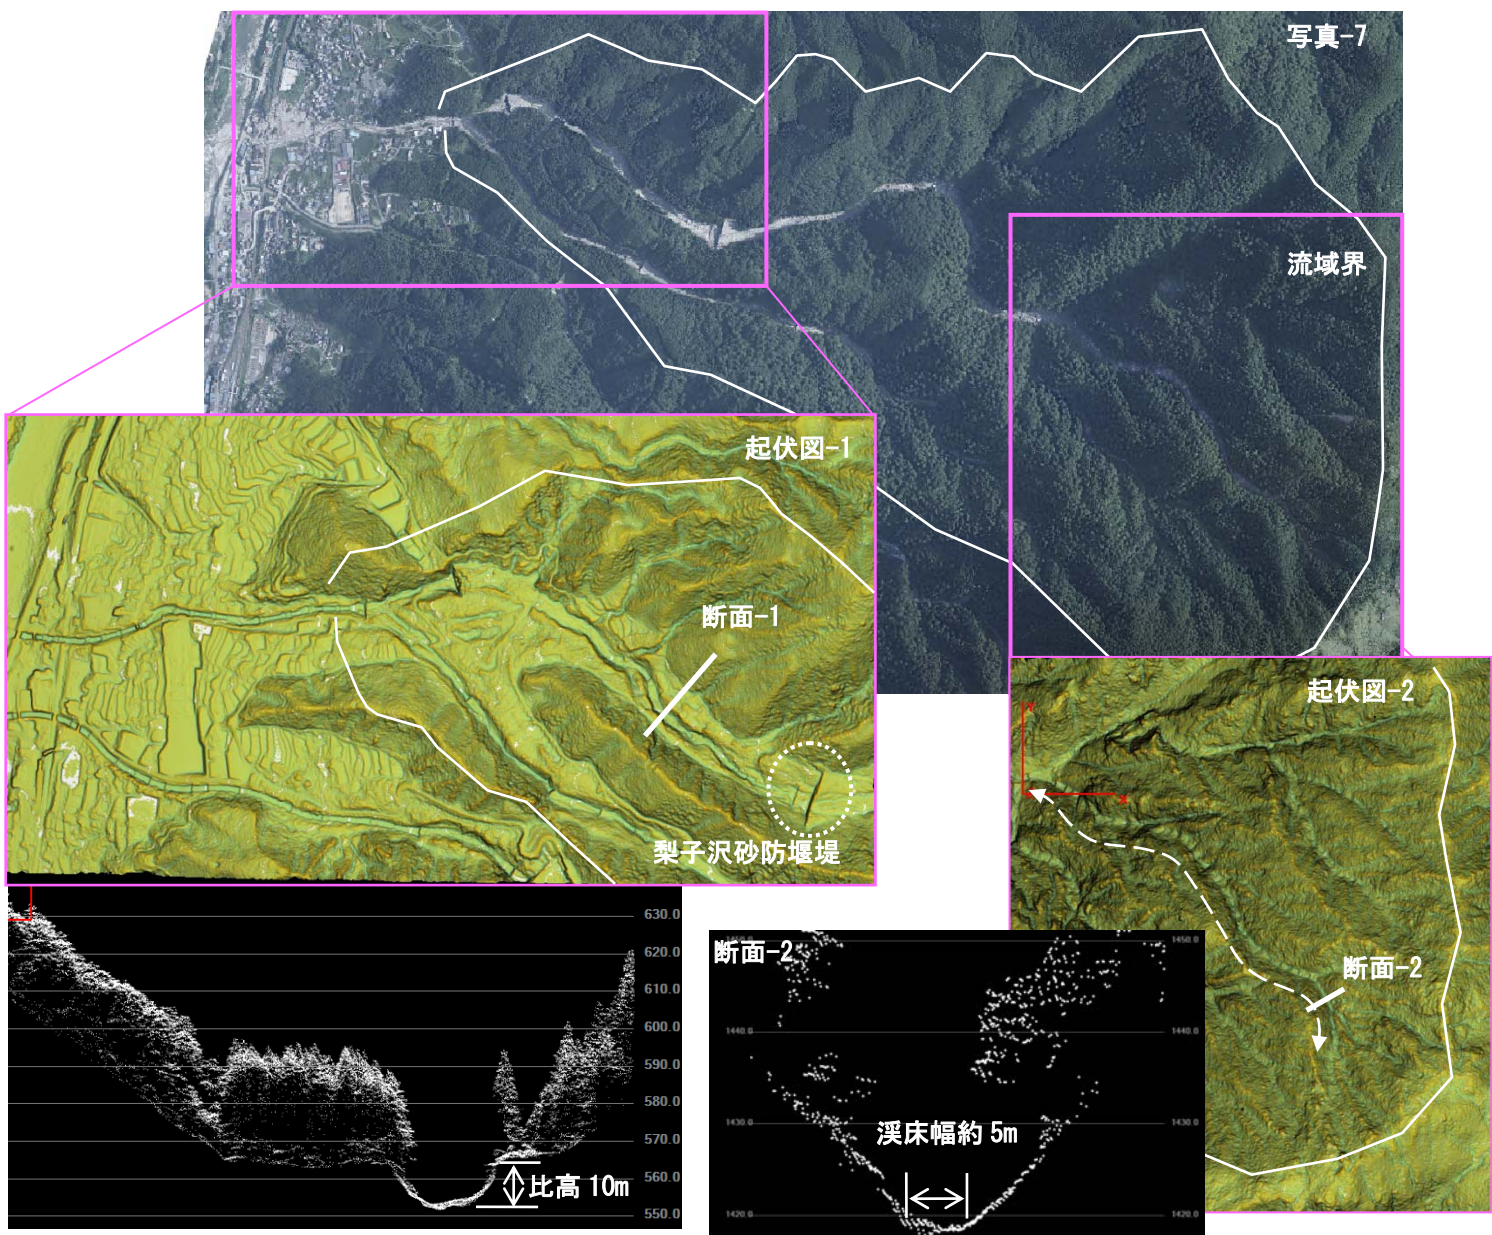
図-3 航空写真（セスナ）による計測結果

連続波形記録方式によりレーザ計測した点群データを自動フィルタリングし、グラウンドデータから地形を可視化した地形起伏図を作成した（起伏図-1、起伏図-2）。図-3 は図-2 と同じ領域で、起伏図等の配置を示した。写真-7 は前項のデジタルオルソ画像である。起伏図-1 は梨子沢砂防堰堤より下流域の地形の状況を示している。起伏図のみでは、土砂の氾濫域を詳細に把握することは困難であり、災害前の地形モデルとの標高差を表現するなど、二時期の地形解析が必要である。また、断面-1 は梨子沢砂防堰堤下流域の溪床の横断面図である。左右岸の地盤面と河床との比高が 10m 程度あることが分かる。断面図のみでは今回の災害による侵食幅と侵食深は分からないが、災害前の断面と比較することにより把握可能である。起伏図-2 は、源頭部付近の地形の状況を示している。写真-6 で確認できた土砂の移動痕跡の位置より下流域は明らかに幅が狭い溪床となっており、侵食により溪床堆積物が流出した形状となっている。このように、地形起伏図からは溪床内の侵食区間や砂防堰堤の堆砂域を把握することができる。また流域内の溪床付近の断面図を作成し、左右岸の溪岸勾配や溪床幅等を読み取ることによって、不安定土砂の有無等を推定することができる。

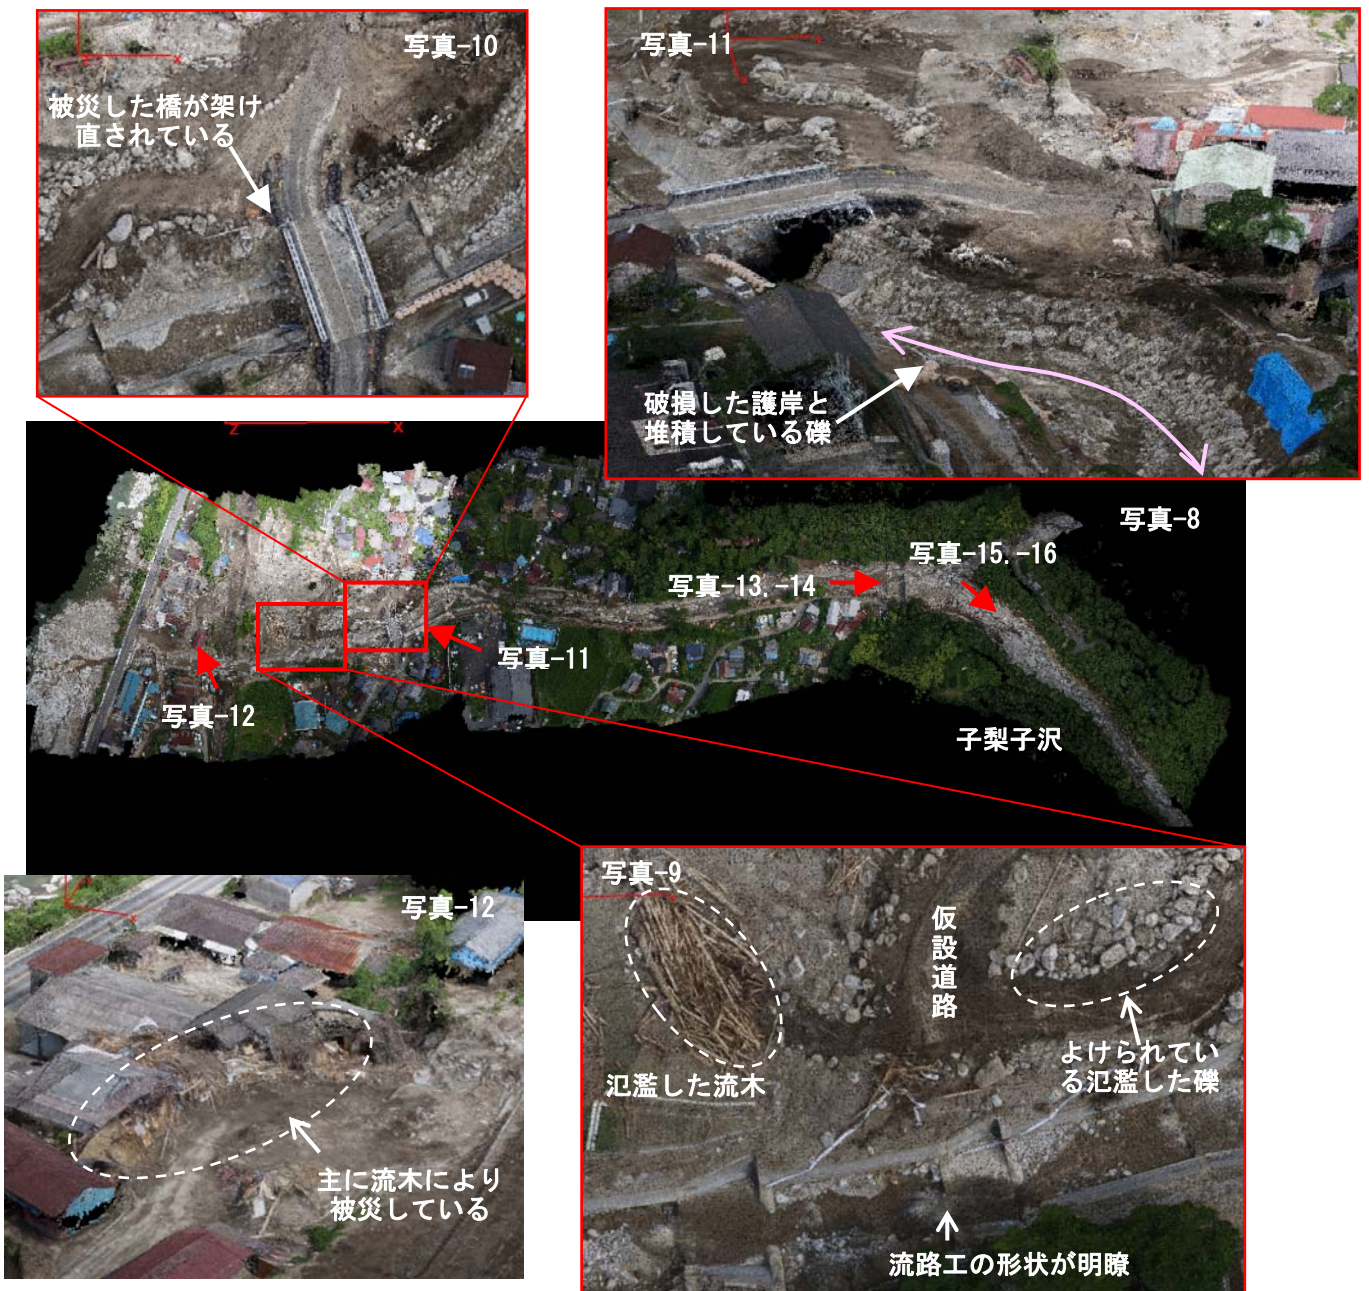
図-4 UAVによる撮影結果

図-4は UAV によって撮影したデジタル写真(斜め)からステレオマッチングによる点群データを自動作成し、点群にデジタル写真の色(RGB)を付けたものである。写真-8は撮影範囲の全体写真である。写真-9は氾濫域を拡大した写真であるが、流木の一本一本や土石流によって流下したと思われる礫の形状、流路工の形状をはっきり認識することができる。災害発生後7日間が経過しており、仮設道路や道路わきに礫がよけられていることが分かる。写真-10は梨子沢橋付近の拡大写真である。被災した梨子沢橋は架け直されているなど、施設の形状が明瞭に判読できる。写真-11は、梨子沢橋を上流側より撮影した斜め写真から UAV の目線で地形モデルを合成したものである。特に護岸のブロック積み工の破損の状況や礫の形状、構造物・建築物の壁面など側方からの被災状況を立体的に把握することができる。写真-12は被災建築物の状況である。災害復旧により流出物の撤去が進んだ可能性もあるが、破損の程度や堆積物の状況(流木、土砂など)がよく把握できる。

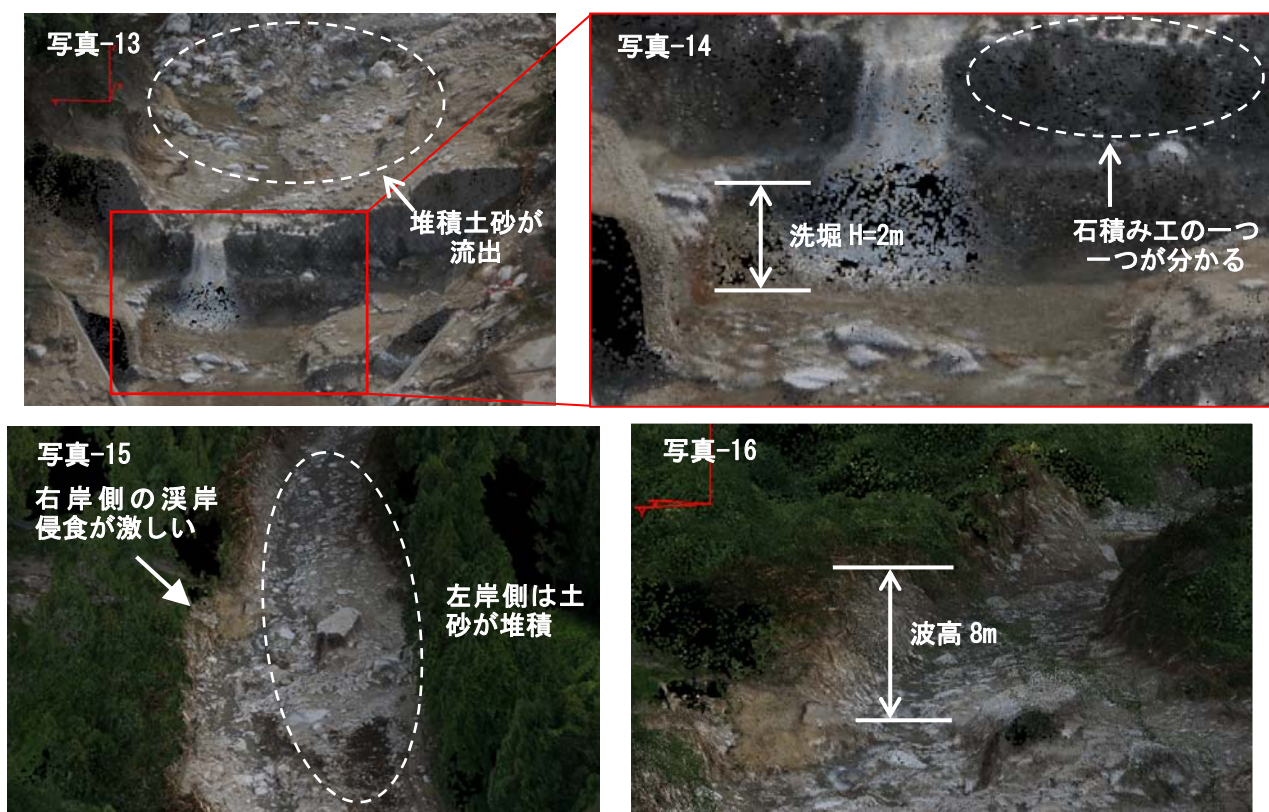
図-5 各溪床の詳細表示

図-5は流域内の2地点の溪床の状況を立体的に示した写真である。写真-13は、梨子沢第2砂防堰堤の状況である。当該堰堤は水通り部を中心に縦方向、横方向に堤体が破損しており、堤体直上には被災前は堆砂していた土砂が流出している状況が把握できる。写真-14は、写真-13の水たたき部を拡大した状況である。暗くて明瞭ではないが石積み工の堰堤であることが分かるとともに、本堤と副堤との間の水叩き部が破損し、深さ約2m洗堀していることが分かる。写真-15は左支川（子梨子沢）の溪床の状況である。溪床の右岸側の侵食が激しく、左岸側に土砂が堆積している状況が分かる。写真-16は、写真-15の地点を拡大し、俯角を浅くしたものである。この写真により溪床と左右岸の侵食の状況が把握できる。当該地点では、右岸側の流下痕跡から土石流の波高が約8mであることが推定できる。
