大規模地震による高速道路土工部被害の予測

中日本高速道路(株) 中部地区 名古屋技術事務所 技術調査課(非会員) 三山 敬
中日本高速道路(株) 中部地区 名古屋技術事務所 技術調査課(非会員) 神谷和之
名古屋道路エンジニア(株) 道路技術部(非会員) 櫛田末治

DAMAGE PREDICTION OF EXPRESSWAY CUT AND EMBANKMENT SECTION BY LARGE EARTHQUAKES

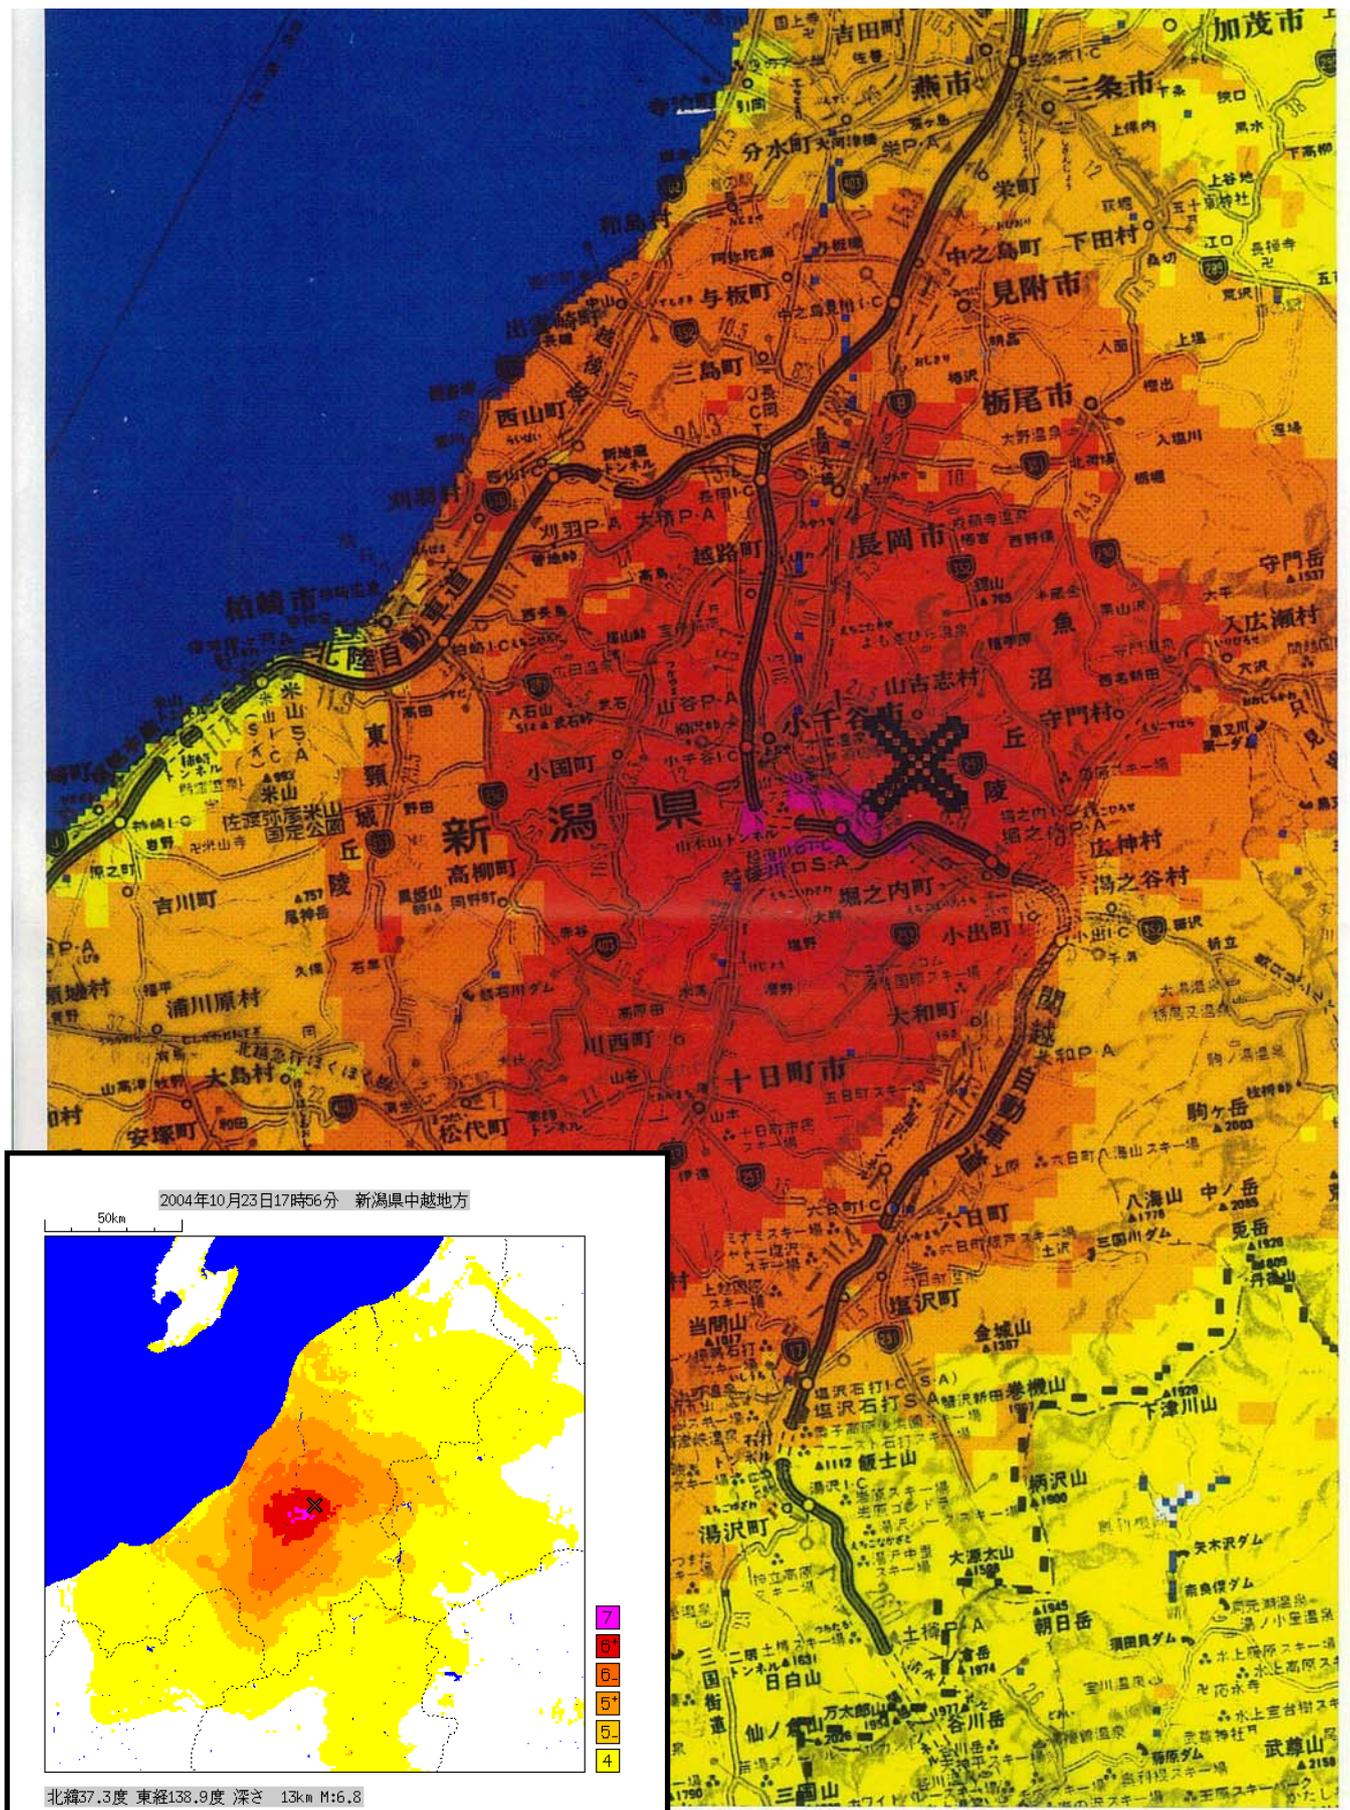
図 1 2004年10月23日17時56分の推計震度分布図（気象庁による）

中越地震において震度5弱以上を観測した地震は表1に示す計19ケース記録している(気象庁発表)。このうち最大震度7を記録したケース(10/23 17:56)について、高速道路の路線図と重ね合わせた推計震度分布図を図1に示す。

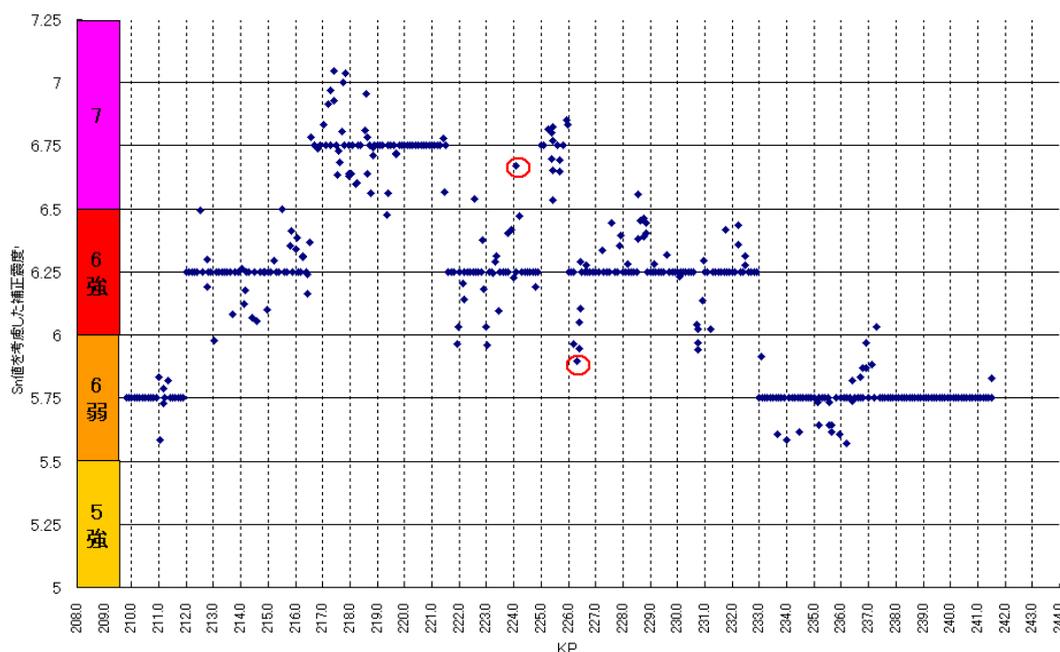
図 2 Sn値を考慮した「補正震度」の分布

図 2 は高速道路沿いの「補正震度」の分布をみたものである。各点のばらつきはSn値により示された各地点の軟弱さを反映したものである。図中の赤丸は気象庁の推計震度「6強」がSn値を考慮した結果、補正震度が「6弱」あるいは「7」に越境したケースの一部である。

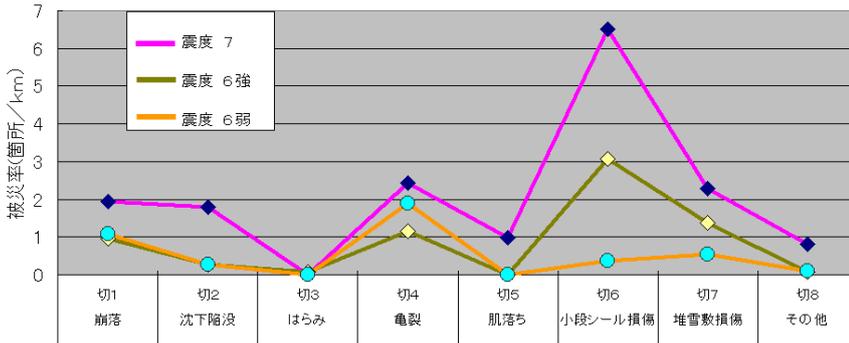
図 3 切土部の損傷別被災率

震度が大きくなって被害が多くなる。特に小段被害(切6)が顕著

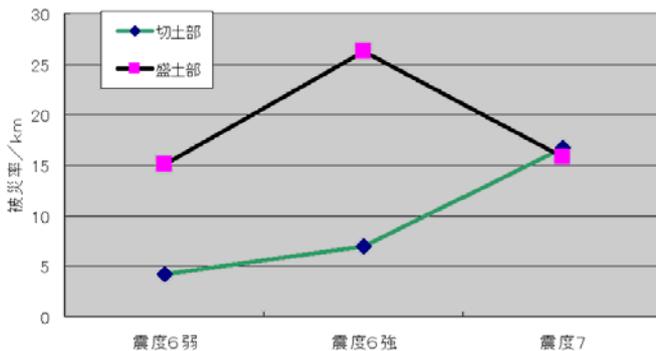
図 5 切土部および盛土部の全体の被災率

亀裂被害(盛4)が被災率を上げているが、平均して被災率15箇所/km程度と見ることができる

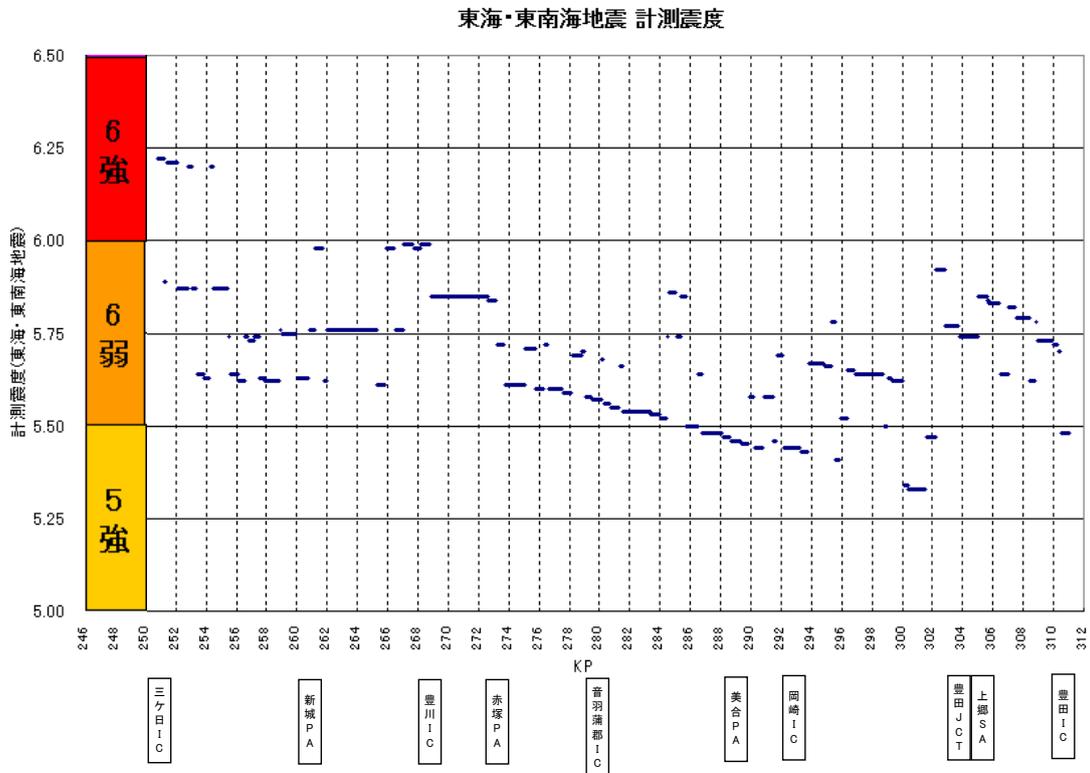
図 8 三ヶ日～豊田間の想定震度の分布

(5) 三ヶ日～豊田間の想定震度を50mピッチでとりまとめ、図 8 に示した。

図から、三ヶ日側の一部で震度6強が想定され、岡崎IC周辺で震度5強が想定される他は、大部分が震度6弱の想定結果となった。対象とした想定地震は、東海・東南海地震（複合型東海地震）であり、震度予測の解析手法は、岐阜大学で開発された強震動予測法、地盤震動解析法を用いている。

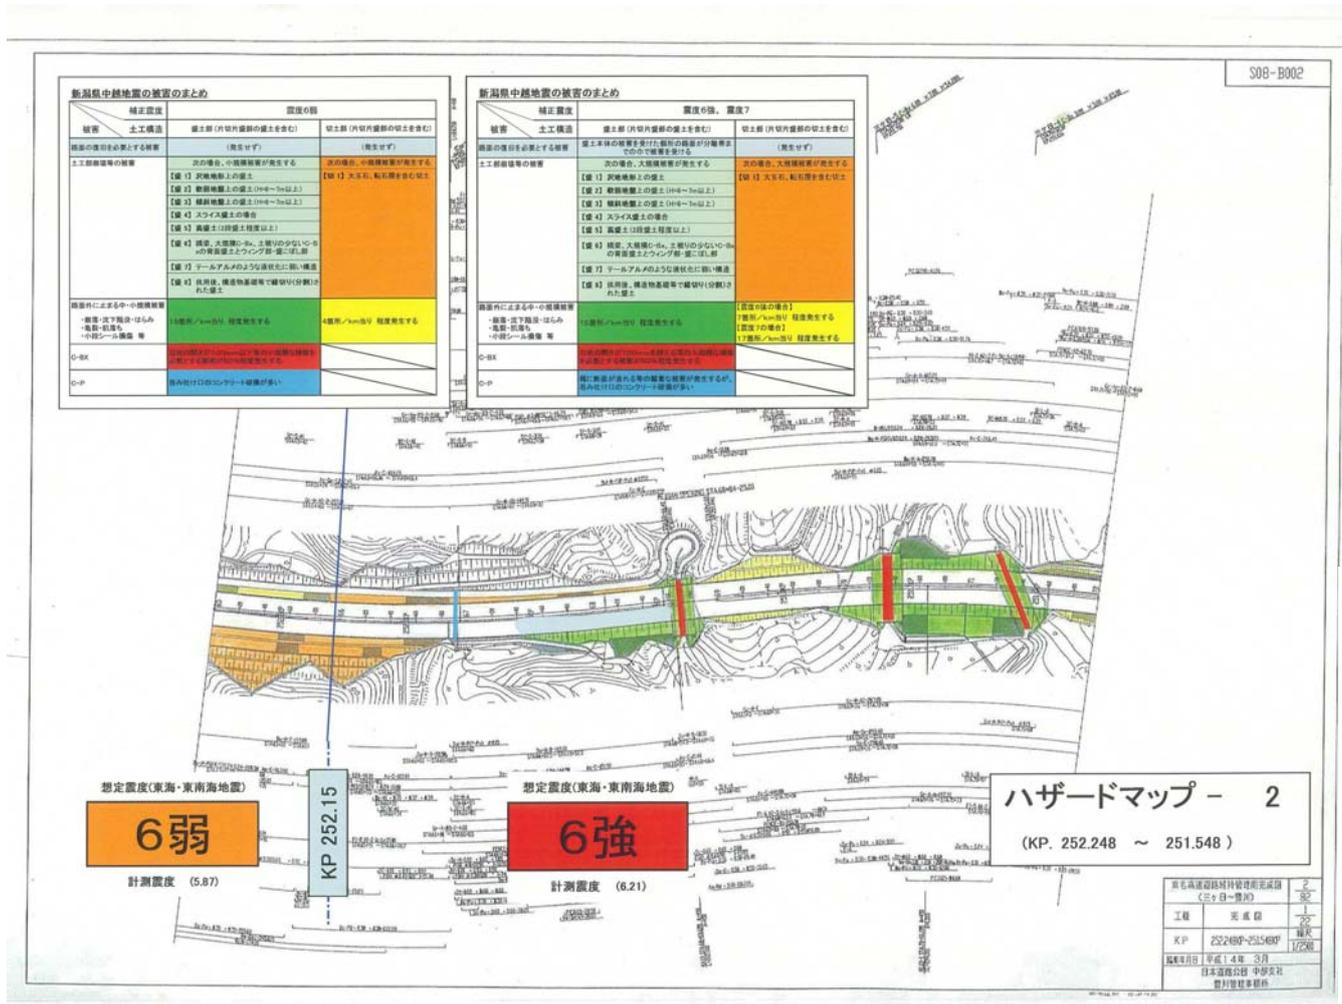
図 9 東名高速道路 (三ヶ日～豊田間) ハザードマップの例

図 6 に示した「中越地震の被害実態からまとめた震度別被害想定」の要素を、主として1/2,500平面図の地形情報から読み取り、縮尺1/2,500の平面図にハザードマップとしてとりまとめた。図 9 に例を示す。
