# 東横山地すべりにおけるモニタリングと対策工

Monitoring on Higashi-Yokoyama Landslide and Its Countermeasure

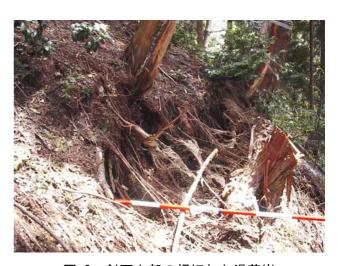
4月11日、揖斐川町職員が行った道路パトロールにより、揖斐川左岸の斜面で発生した小規模な斜面崩壊が発見された(図-2)。揖斐川町が単独で実施した現地踏査の結果を受け、岐阜県から国土交通省に災害報告が行われた。4月21日には、さらに詳細な現地状況を把握するため、国、県、町とコンサルタントで現地踏査を実施し、大規模な地すべりの前兆を確認した。現地踏査により確認された地すべり変状は、斜面上部の滑落崖、地すべりブロック側面に発生した亀裂およびコンクリートのり枠の亀裂である。図-3~5 に変状の様子を示す。現地踏査終了後の合同会議において、地すべりブロックの変位量を把握するために、斜面頭部の亀裂に地盤伸縮計を設置することを決定した。

図-2 小規模崩壊の様子

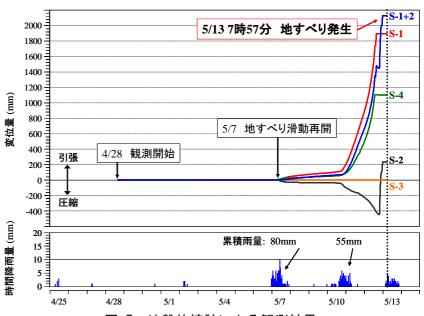
4月28日、現地踏査により確認された斜面頭部の亀裂に、4基の地盤伸縮計が設置され、観測が開始された。地盤伸縮計の設置箇所を図-6に、観測結果を図-7に示す。地盤伸縮計の設置は国が行い、観測は県が担当した。また、国土交通省の協力により CCTV が設置され、地すべりの変動をリアルタイムに観測できる体制が整った。計測を開始して以降、徐々に変位が増加し、5月7日には、10cm/日以上の変位が観測された。続いて5月10日には、変位が急激に増加し、2時間連続して4mm/時以上の変位が観測された。そのため、管理体制を非常体制に移行し、24時間体制での監視が実施された。

図-7 地盤伸縮計による観測結果

崩壊に至るまでの地盤伸縮計による観測は、先の図-7 に示したように、観測開始から崩壊までのわずか 1 ヶ月程度の期間であったが、崩壊に至るまでの地すべり頭頂部の亀裂の広がりを把握することができ、十分な監視体制を整えることができた。

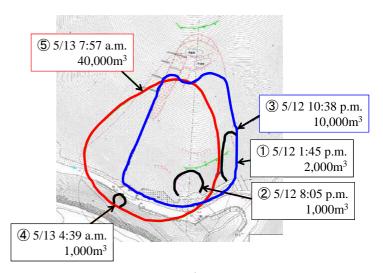
5月12日22時38分、推定崩壊土量10,000m³の1回目の大崩壊が発生した。続いて、5月13日7時57分、推定崩壊土量40,000m³の2回目の大崩壊が発生した。地すべりブロックの崩壊範囲の様子を図-8に示す。2回の大崩壊により、崩壊土砂が揖斐川に流入し、一時的に河道の一部を閉塞した状態になった。地すべり発生前後の揖斐川の様子(崩壊地下流側より上流を望む)を図-9および図-10に示す。また、崩壊前後の斜面の正面からの様子を図-11および図-12に示す。

図-8 地すべりブロックの崩壊図

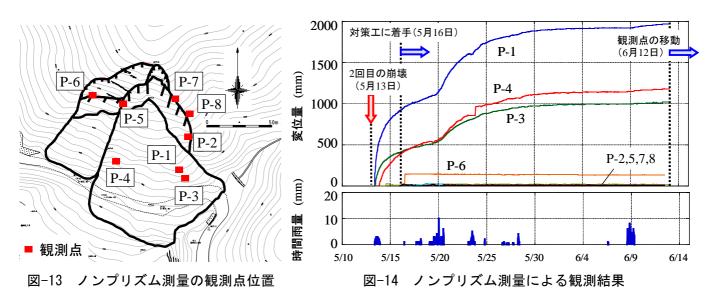
地すべり発生後、崩壊斜面に人が立ち入るのは危険であったため、安全を考えて、対岸からのノンプリズム光波測量を用いて、地すべりの変位を観測した。応急対策工を施工するに当たり、ノンプリズム測量による観測に基づいて、作業現場の安全を監視した。ノンプリズム測量による計測は、15 分毎に 24 時間体制で実施した。ノンプリズム測量の観測点の位置を図-13 に、観測結果を図-14 に示す。

地すべり発生直後の 5 月 13 日から 5 月末までは、地すべりが依然として活発に滑動していることがわかる。しかしながら、二次災害防止の必要から 5 月 16 日に応急対策の施工が開始され、幸いにもそれに伴って地すべりの滑動は沈静化に向かっていることがわかる。対策工の施工上の都合により、6 月 12 日に観測点を変更したが、それ以降に大きな変位は観測されていない。

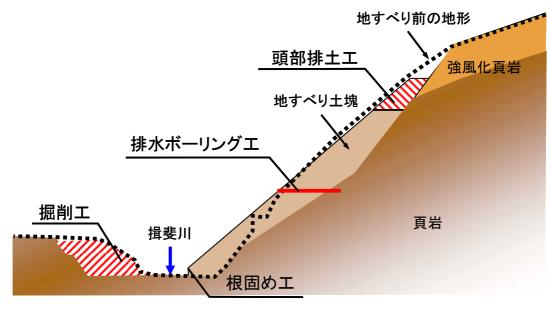
地すべり発生直後の CCTV の映像によると、すべり面が河床付近に伸長しているものと判断された。したがって、河道に崩落した土塊が、地すべりの動きに対して押え盛土の役割を果たしていると考えられ、崩落土砂の撤去は地すべりを不安定化させる可能性が高いと考えられた。しかし、崩落土砂が大量に揖斐川へ流れ込んだことによって、天然ダムの形成による上流域の湛水被害および決壊に伴う下流域の氾濫被害の発生

図-15 応急対策工の断面図

が懸念された。このため、応急対策工として、川の流れによる崩落土砂の流出の防止と同時に、河道を確保する必要があると判断され、図-15に示す応急対策工が実施された。

応急対策の詳細として、まず川の流れによる崩落土砂の流出を防止するために、崩壊斜面の下端に根固ブロックを 1,000 個以上設置した。また、同時に揖斐川の河道を確保するために、地すべり斜面の対岸部分において、約 20,000  $\mathrm{m}^3$ の河道掘削工を実施した。これらの応急対策工の作業の様子を図-16 に示す。さらに、地すべりブロックを安定させるために、地すべりブロック側面からの水抜きボーリング工と斜面上部からの応急排土工を実施した。崩壊斜面に人が立ち入るのは危険なことから、頭部排土工には無人化バックホウを、不安定土塊の除去には無人化セーフティークライミングマシンをそれぞれ用いて、応急対策工を迅速に実施した。その様子を図-17 に示す。

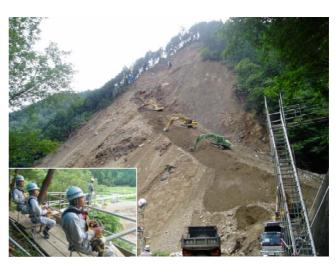
図-17 無人化バックホウでの応急排土工の様子

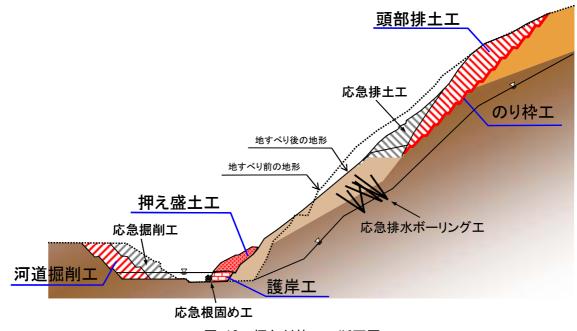
地すべり発生直後には、降雨が観測されないときにも地すべりブロックの変位が観測されていたため、崩壊直後の安全率は Fs=0.95 と判断した  $^{1)}$ 。その後に実施した応急対策工の効果により、地すべりの滑動は沈静化したことから、応急対策工としての排土工施工後の安全率は、Fs=1.03 と判断した。当該地すべりの保全対象は、1 級河川の揖斐川であるが、人家など人命に直接影響があるものではない。そのため、計画安全率は Fs=1.15 とした  $^{2)}$ 。恒久対策工としては、安全率 Fs=1.05 を満足するように頭部排土工を計画し、加えて、計画安全率 Fs=1.15 を満足するだけの押え盛土工を行うこととした。以上に基づく恒久対策工の断面図を図-18 に示す。

図-18 恒久対策工の断面図

長期的な斜面の安定を確保するため、恒久対策工を検討した。恒久対策工を選定するために、以下のように地すべりの安全率を考えた。
