# 平成 23 年台風 12 号の豪雨によるグラウンドアンカーの被災状況の調査 (Investigation of Damaged Anchor caused by the heavy rain of the typhoon No. 12)

平成 23 年 9 月の台風 12 号による豪雨によりアンカーに変状が確認された 2 地点 (A, B 地点) を対象に、アンカー被災状況調査、残存引張り力調査、既設アンカーへの荷重計設置による緊張力モニタリング調査を実施した。その結果、A 地点においては、1 カ所でアンカー頭部キャップの割れ、支圧板のズレが確認されるとともに、U 字水路の変形、吹き付けコンクリートの割れ等の変状が見られた。B 地点においては、斜面崩壊による急激な荷重増加により、アンカーの破断、テンドンの飛び出し、独立受圧板のずれ・落下等の被害がみられた。両地点においてリフトオフ試験により求めた  $R_{\tan \theta}$  のばらつきを変動係数 ( $CV_{\tan \theta}$ ) として評価した結果、 $CV_{\tan \theta}$  は 0.5 を超え不健全な法面と判断された。また、A 地点においては、現地踏査により確認できた変状カ所と過緊張領域と緊張力低下領域の境界が一致することが確認されたものの、アンカーの荷重変化と気温との相関は高く、現時点で法面の変状は拡大していないと考えられた。

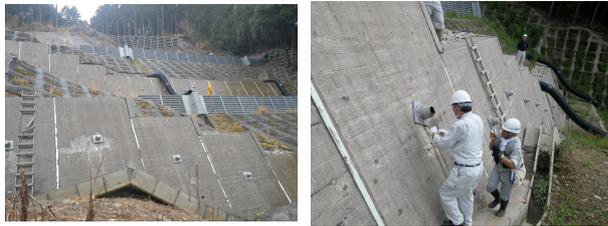
写真-1 A 地点の被災状況

調査は、平成 23 年台風 12 号の豪雨によりアンカーに被害が見られた和歌山県内の A 地点、および三重県内の B 地点の 2 地点を対象に行った。図-1 に A 地点のアンカー施工付近の平面図を示す。A 地点は、アンカーが施工された地すべりブロックより上部に比較的大きな地すべりブロックが多数存在し、本ブロックはその末端に位置する。本ブロックのアンカーは、北側斜面に崩壊が発生したためその対策として施工された。アンカーは、3 段のコンクリート擁壁に施工が行われ、施工本数は下段が 23 本、中段が 30 本、上段が 33 本の計 86 本で、使用アンカーはスーパーフローテックアンカー (SFL-3)、設計アンカー力は 414.5KN である。なお、定着荷重は待ち受け効果を期待し、設計アンカー力の 50%程度となっている。施工されたアンカーのアンカー長は、当初崩壊が発生した北側領域では 9m 程度と短いのにに対し、南側領域ではアンカーの定着層までが深いため、アンカー長は 30m 程度と長くなっている。なお、アンカー体長はいずれも 4.5m である。現地では、写真-1 に示すように 1 カ所のアンカーにおいて頭部キャップに割れ、支圧板のズレが確認されるとともに、U 字水路の変形、吹き付けコンクリートの割れ等の変状が確認された。図-2 は、平成 23 年 1 月から 12 月までのボーリング A-1 における GL-9.5m の位置での歪計の観測値と、新

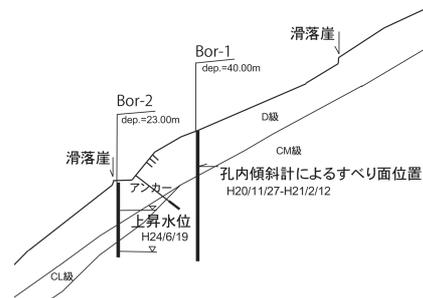
図-4 B 地点の断面図

は、スーパーフレックアンカー (SFL-4) で、アンカー長(L) および定着長(L<sub>a</sub>)はそれぞれ L=13.0m~16.5m、L<sub>a</sub>=4.5m、設計アンカー力(T<sub>d</sub>)および定着荷重(P<sub>i</sub>)は 524.5kN である。図-4 は被災アンカー付近の断面図である。平成 16 年の被災後にボーリング Bor-1 が施工され、孔内傾斜計による観測が行われていた。その結果、GL-11m 付近に累積変位が確認されたことからこの位置にすべり面が存在すると考えられた。図-5 は、平成 23 年の斜面崩壊

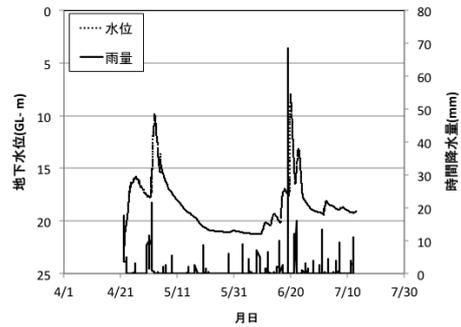
図-5 地下水位と降水量の関係

後に設置された Bor-2 のボーリング孔における平成 24 年 4 月 22 日から 7 月 13 日までの地下水位と、アメダス宮川観測点の時間降水量の関係を示したものである。地下水位は降水量に連動し、集中豪雨時には推定すべり面である GL-11m を超える位置まで上昇がみられる。なお、宮川アメダス観測点では、台風 12 号により平成 23 年 8 月 31 日から 9 月 4 日にかけて最大時間降水量 80mm 程度の連続的な降雨が続き、この間の累積降水量は 1600mm を超える降水量となっていた。写真-2 にアンカーの被災状況を示す。豪雨による斜面崩壊により、受圧板の落下、PC 鋼より線の飛び出し、アンカー頭部のずれ、くさびの浮き上がり等が多数確認された。なお、斜面崩壊により多くのアンカーが埋没していたため、今回の調査において埋没したアンカーについては掘り出しを行った。写真-3 は、平成 16 年および平成 23 年の斜面崩壊後の空中写真である。平成 23 年と平成 16 年の斜面崩壊の状況を比べると、両者の崩壊領域に明瞭な差がなく、平成 23 年において崩壊頭部からの大規模な崩壊には至っておらず、建設途中の状態であってもアンカー施工による斜面崩壊に対する抑止効果がある程度発揮されていたものと考えられる。

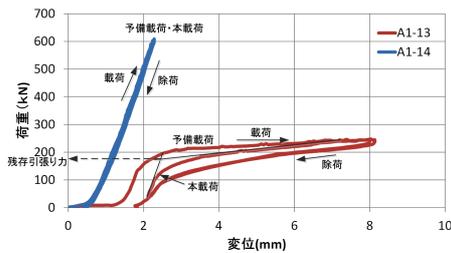
図-6 荷重-変位関係

表-1 は、A 地点において実施したリフトオフ試験の結果を示したものである。リフトオフ試験においては、1 サイクル目は引張り材とシースの付着抵抗あるいはかみ合わせ等の影響が考えられることから予備載荷とし、2 サイクル目の結果を採用した<sup>3)</sup>。図-6 に示すようにリフトオフ試験における荷重-変位関係において、アンカーテンドンの降伏引張り力 ( $T_{ys}$ ) の 90% を載荷してもリフトオフが確認できない過緊張アンカーが、下段においては A1-14 より、中断においては A2-13 より、上段においては A3-17 より南側の領域に存在した。本地点の各アンカーの定着時緊張力は、待受け効果を期待し 146kN から 220kN 程度と、設計アンカー力 414.5kN に対し 50% 程度の定着であることから、過緊張が確認されたアンカーは、定着時と比べ著しく緊張力が増加した状態となっていると考えられる。一方、北側の当初崩壊が発生した領域については、定着時に対し緊張力の低下が見られ、一部 30% 程度の緊張力を示すアンカーも存在する。図-7 はリフトオフ試験より求めた残存引張り力と設計アンカー力の比 ( $R_{ld}$ ) の分布を示したものである。 $R_{ld}$  の分布では、南側の過緊張領域と北側の緊張力低下領域の境界が明瞭に認められた。この境界は現地踏査により頭部キャップに割れ、支圧板のズレが確認されアンカー位置、および U 字水路の変形、吹き付けコンクリートの割れ等の変状が確認されるカ所と一致していた。

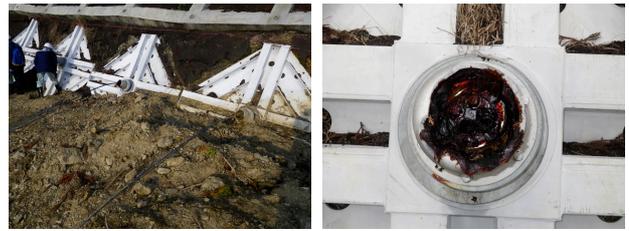
写真-5 アンカーの被災状況

表-2は、B地点におけるアンカー頭部の外観目視点検およびリフトオフ試験の結果を示したものである。外観目視点検の結果、B-3、B-13のアンカーを除き頭部キャップに何らかの破損が見られ、テンドンの全破断によるアンカー頭部の落下、並びに受圧板のずれ・落下、テンドンの飛び出しが多数確認された。施工されたスーパーフローテックアンカーは、4本のテンドンがアンカー頭部でくさびにより定着された構造となっているものの、写真-5に示すように、テンドンの飛び出し等により4本で定着できていないものが多数確認されるとともに、破断し飛び出したテ

ドンの中には数十 m 先で確認されたものも存在した。破断面の観察を行った結果、延性破壊形状のカップアンドコーンの破断面<sup>4)</sup>であった。また、B地点においてもA地点のアンカーと同様、くさびによりテンドンがすべて定着されているものの、アンカー頭部キャップの割れ、支圧板のズレが見られるアンカーが存在した。リフトオフ試験により求めた残存引張り力と設計アンカー力に対する比(R<sub>ld</sub>)を見ると、ほぼ100%が1カ所、130%を超える過緊張アンカーが1カ所、4%~60%程度の緊張力低下したアンカーが5カ所であった。このうち、設計アンカー力とほぼ等しいB-3のアンカーについては、写真-6に示すように頭部定着具のずれが確認された。また、写真-7に示す6m程度のテンドンの飛び出しが確認されたB-5のアンカーにおいては、リフトオフは確認できず、設計アンカー力の4%程度にあたる20kN程度の引張り荷重で推移し、アンカーの引抜けの可能性が考えられた。

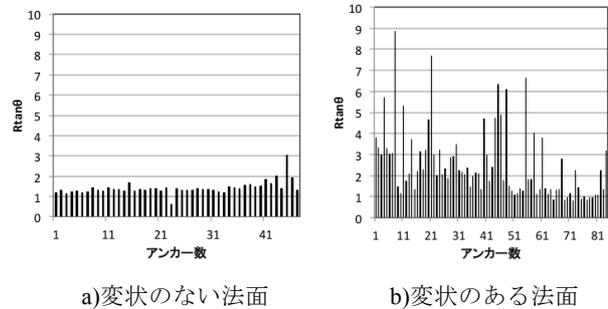
図-8  $R_{\tan \theta}$  の値

り求まる試験  $\tan \theta$  と設計  $\tan \theta$  の比 ( $R_{\tan \theta} = \text{試験 } \tan \theta / \text{設計 } \tan \theta$ ) および残存引張り力を示す。A 地点において緊張力が低下しているアンカーは、おおむね健全と判断される  $0.9 \tan \theta$  から  $1.25 \tan \theta$  の範囲にあるものの、過緊張と判断されるアンカーは設計  $\tan \theta$  より大きな値を示す。B 地点においては健全な範囲に入るアンカーは、部分破断が認められた B-15 のアンカーのみで、その他のアンカーはいずれも設計値と比較し大きな  $\tan \theta$  の値を示す。一般にアンカーが外力の作用により引張り材が拘束された場合、 $L_f$  が短くなることで  $\tan \theta$  の値は大きくなるのが考えられる。このため、本調査において  $R_{\tan \theta}$  が大きくなっている理由としては、斜面変状によりアンカーが地盤内で拘束され  $L_f$  が短くなっている可能性が考えられる。

法面に複数本施工されるアンカーは、アンカー背面の地盤状況等に対応して緊張力が個々に変化し、法面全体の安定性を面的に保持する特性を有していると考えられる<sup>6)</sup>。このため、変状等が見られない安定した法面の場合、各アンカーに作用する緊張力には大きなばらつきは生じないものの、地すべり等により変状がみられる法面においては、変状の状況に応じて法面に施工された個々のアンカーに対する負担が異なり、各アンカーの緊張力が変化すると考えられる。アンカー材料の健全性の評価に利用されるリフトオフ後の試験  $\tan \theta$  に着目すると、変状等により健全性に問題が考えられる法面では、アンカーの引張り材への負担や材料の劣化が個々のアンカーで異なるため、法面に施工されたアンカーの  $\tan \theta$  のばらつきが大きくなる<sup>7)</sup>。そこで、調査を実施した A 地点および B 地点において、調査アンカー毎の  $R_{\tan \theta}$  を求め、この結果から調査アンカーの  $R_{\tan \theta}$  のばらつきを変動係数 ( $CV_{R_{\tan \theta}}$ ) としてとらえて法面の健全性の評価を行った。その結果、A 地点では表-3 に示すように変状の見られない北側領域では  $R_{\tan \theta}$  はおおむね 1 前後でばらつきは小さいものの、変状が見られる南側領域では  $R_{\tan \theta}$  が 1 を超えればらつきは大きくなる。また、B 地点においては、表-4 に示すように  $R_{\tan \theta}$  は 0.89 から 4.70 とばらつきが大きい。両地点の  $CV_{R_{\tan \theta}}$  は、A 地点で 0.74、B 地点で 0.57 となり、どちらも健全度区分において不健全な法面と判断される 0.5 を超えている<sup>8)</sup>。

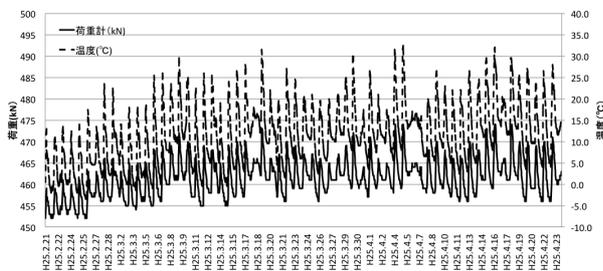
図-10 荷重計と気温の関係

め、本調査では既設アンカーに対し容易に荷重計の着脱が行える SAAM ジャッキを用いた荷重計設置手法を用いて実施した。荷重計の設置は、写真-8 に示すように支圧板を介して荷重計、SAAM ジャッキの順に設置し、SAAM ジャッキ並びに荷重計による荷重値を確認しながら、前もってリフトオフ試験により求めた残存引張り力値を参考に、アンカー頭部が浮き上がり所定の荷重が得られるまで載荷を行い、荷重計に荷重が伝達されることを確認後、新設止めナットで荷重計を固定し、SAAM ジャッキを撤去した後頭部キャップを設置する<sup>10)</sup>。図-10 は、荷重計による荷重値とアンカーに設置した温度計の気温変化を示したものである。アンカーが示す荷重値は、一定ではなく 452kN から 474kN の幅で変化する。荷重値と気温の変化を比較すると、荷重計の値は気温の変化に追従して増減し、図-11

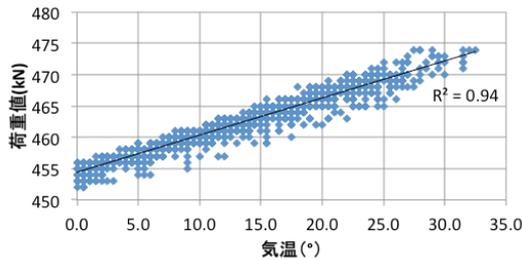
図-11 荷重計値と気温の相関

に示すように両者の  $R^2$  は 0.94 と高い相関を示す。法面に継続的な変状が見られ安定していない場合、法面変状に依存するアンカーの荷重変化が卓説するため、気温との相関が低くなることが考えられる。本法面では荷重計値と気温との相関が高いことから、豪雨により法面に変状が見られアンカーが過緊張の状態であるものの、その後の法面の顕著な変状の進行はないものと考えられる。法面変状後に一定値を示す歪計の変化とあわせ、本地点においては、現在顕著な変状の拡大は見られないと考えられる。
