## 変状が見られるのり面におけるアンカー緊張力と温度との関係について (Relationship between load of anchor and temperature on the slope confirmed deformation)

地すべり挙動によってのり面およびアンカーに変状が見られるアンカーのり面を対象に，アンカーの変状の進行状況について調査を行った結果，日 300mm を超える降雨により地すべり挙動が見られ，これに伴ってアンカー荷重が増加するとともに，アンカーの破断等の変状が進行することが確認された。また，アンカーに荷重計および温度計を設置し，アンカー荷重と温度との関係からアンカーのり面の状況について検討を行った結果，アンカー荷重と温度との決定係数 ( $R^2$ ) はのり面に変状が見られない期間では高い値を示すものの，のり面に変状が見られる大きな降雨時には大きく低下し，アンカーがのり面変状をとらえるセンサーとしての機能を有していることが明らかとなった。また，両者の  $R^2$  の変化に加え，施工されたアンカーの情報をあわせて考察することで，のり面の深度方向を含めた 3 次元的な地すべり変状状況を推定できる可能性があることが示された。

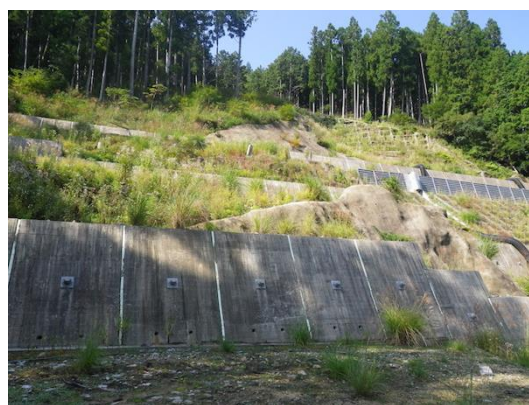
写真1 現地のアンカー施工状況

が複数存在するその末端ブロックに位置し，アンカーはその活動を防止のため，3 段のコンクリート擁壁に写真 1 のように各段 1 列で施工されている。施工本数は下段が 23 本，中段が 30 本，上段が 33 本の計 88 本で，使用されているアンカーはスーパーフローテックアンカー（SFL-3），設計アンカー力は 414.5kN，定着時の緊張力は待ち受け効果を期待して設計アンカー力の半分程度の 161kN から 220kN となっている。現地では，平成 23 年 9 月の台風 12

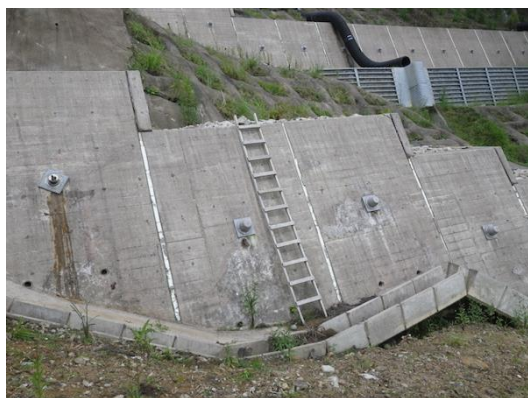
号による豪雨後に写真 2 に示すような U 字水路の変状、かご枠の変形、吹きつけコンクリートの亀裂等の変状が、施工された擁壁の中央から南側の領域において明瞭に確認された。また、平成 24 年 9 月に実施した調査において、下段中央付近の A1-13 アンカーにおいて、アンカーテンドンは 3 本とも存在するものの、写真 3 に示すような頭部キャップの割れ、および支圧板の回転が確認された。本地

写真 2 のり面の変状状況

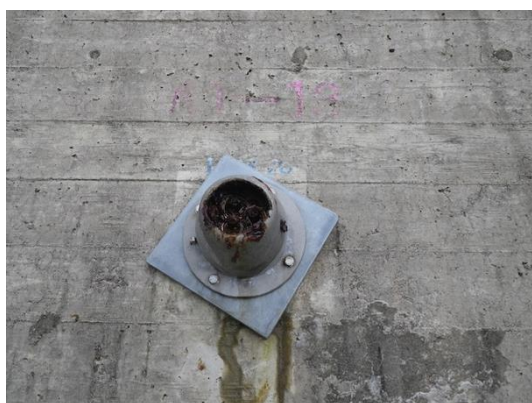
写真 3 A1-13 アンカーの状況

点において平成 25 年 2 月に SAAM システムを用いたリフトオフ試験により、アンカー残存引張り力の面的な分布調査を実施した。その結果を図 1 に示す。残存引張り力の分布状況は、のり面に変状の見られる中央から南側領域のアンカーにおいて、アンカーの降伏引張り力( $T_{ys}$ )の 90% を載荷してもリフトオフが確認出来ない破断の危険性が高い過緊張状態となっていることが確認された<sup>2)</sup>。また変状が見られた A1-13 においては、169kN 程度の残存引張り力でリフトオフが確認された。

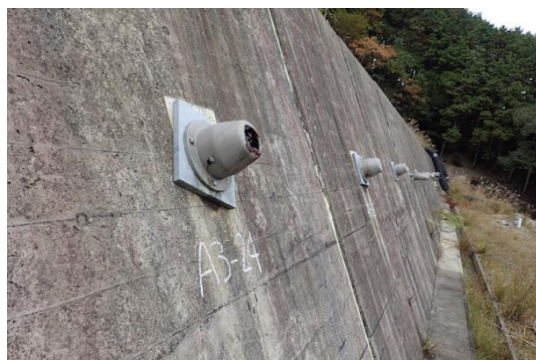
現地では、施工された擁壁の中央から南側の過緊張領域のアンカーにおいて、写真 4 に示すように頭部キャップの割れ・落下、テンドンの飛出し等の変状が進行し、一部のアンカーにおいてはテンドンが数十 m 以上飛翔していることが確認される。表 1 は、調査当初の 2012 年 9 月から 2015 年 11 月まで実施した 7 回の現地確認において、変状が確認されたアンカーの増加状況を示したものである。図 3 は 2012 年 9 月からの近隣アメダスにおける日降水量と現地調査日を示したものである。また、図 4 に変状が確認されたアンカーの位置を示す。2013 年 12 月 3 日まで変状の見られるアンカーは、当初確認された A1-13 アンカー 1 本のみであったが、日降水量 300mm を超える降水量が見られた後の 2014 年 9 月 30 日には、変状の見られるア

a) アンカーの状況

写真4 アンカーの変状状況

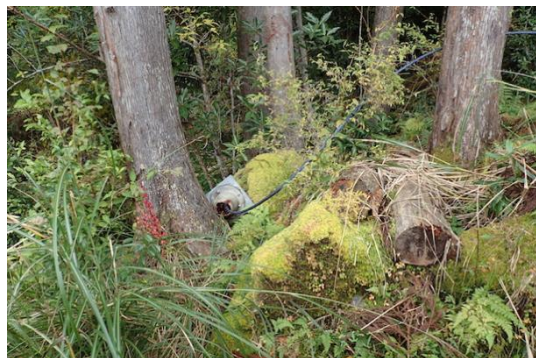
b) アンカーの飛翔状況

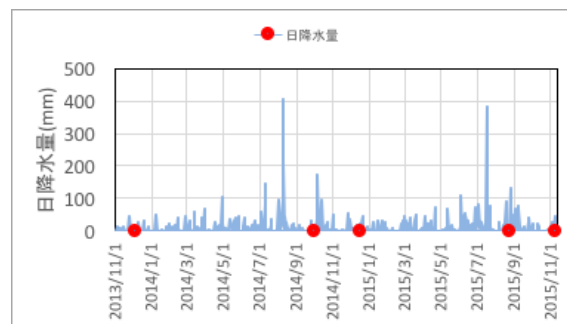
図3 日降水量と現地確認日  
(日降水量は近隣アメダスデータ)

ンカーが6本に増加し、その後も日降水量が300mmを超える降雨後に変状の見られるアンカーが増加し、2015年8月24日の調査時には、過緊張領域において変状の見られるアンカー数が20本と大きく増加している。近隣アメダスの日降水量と変状アンカーの発現状況を比べると、2014年8月9日の406.5mm、10日の214mmと累積600mmを超える日降水量が見られた後の2014年9月30日に変状の見られるアンカー数が6本に増加し、また2015年7月16日の381.5mm、17日の171.5mmと累積550mmを超える日降水量が見られた後の2015年8月24日には変状が見られるアンカーが20本に大きく増加している。この結果、日降水量が300mmを超えるような大きな降雨を経験することで変状の見られるアンカーが増加することが考えられる。

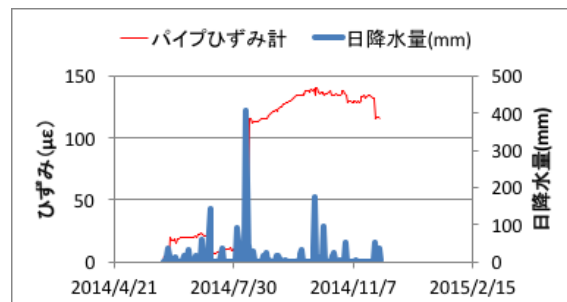
図5 日降水量とパイプひずみ計(GL-8.5m)

現地では、図1に示す位置にパイプひずみ計が設置されている。図5はこのパイプひずみ計においてひずみ変化が確認されている深度GL-8.5mにおけるひずみ値と日降水量をあわせて示したものである。過緊張領域において変状が確認されたアンカーが6本に大きく増加した2014年8月8日から10日にかけて累積降水量が600mmを超え、その降雨後の8月11日から8月12日にかけてパイプ

ひずみ計のひずみ値に明瞭な変化が見られ、地すべりの動きがあったものと考えられる。図 6 は、パイプひずみ計に変化が見られた深度 GL-8.5m におけるひずみ値と、パイプひずみ計が設置されている近隣の A3-14 アンカーのアンカー荷重変化を示したものである。パイプひずみ計が変化すると同時にアンカー荷重は増加しており、アンカーが地盤の変状を示すセンサーとしての機能を有していることが伺える。

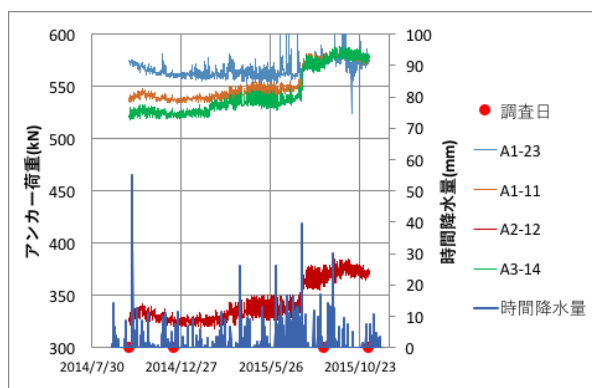
図 7 アンカー荷重変化と時間降水量

図 7 は A1-23, A1-11, A2-12, A3-14 の各アンカーに設置した荷重計の荷重値と、調査地点に設置した雨量計の時間降水量を示したものである。問題の見られるアンカーが 6 本から 20 本に大きく増加した 2015 年 8 月 24 日の調査前の 7 月 16 日から 7 月 17 日にかけては、最大時間雨量 39.5mm を含む累積 667mm の降水量が観測され、この降雨の影響により各アンカーの荷重は大きく増加している。ところで、アンカーに作用する荷重を荷重計により計測する場合、変状のない安定したのり面ではアンカー荷重と温度とに高い相関が認められるものの、アンカーあるいはのり面に変状が見られる場合には、温度以外の要因によってアンカー荷重が変化するため両者の相関は大きく低下することが示されている<sup>3)</sup>。図 8 は、各アンカーにおける 2014 年 10 月から 2015 年 10 月までの 1 年間を対象に 1 ヶ月毎のアンカー荷重と温度との関係を示したものである。のり面中央付近の A1-11, A2-13, A3-14 においては、上記の降

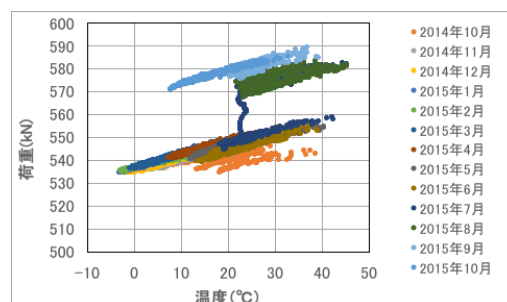
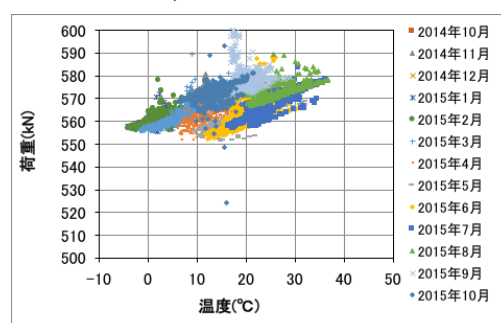
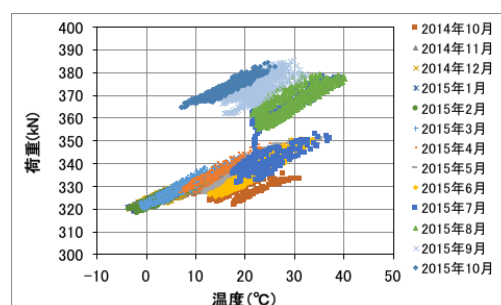
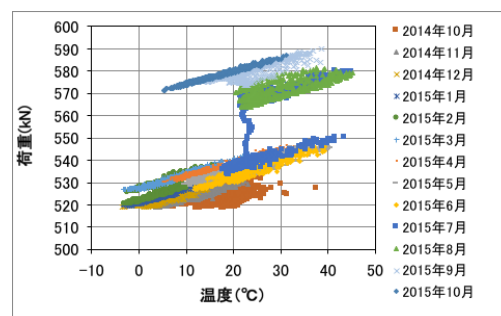
図 8 アンカー荷重と温度との関係

雨が見られた 2015 年 7 月において、両者の相関が明瞭に低下する期間が存在し、この期間にのり面変状が見られたことが推測される。一方、下段南側端部の A1-23 アンカーにおいては、全期間を通じての両者の相関は明瞭に認められない。

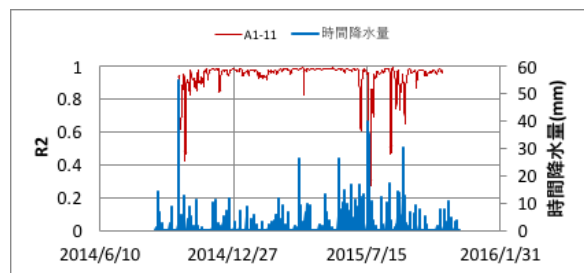
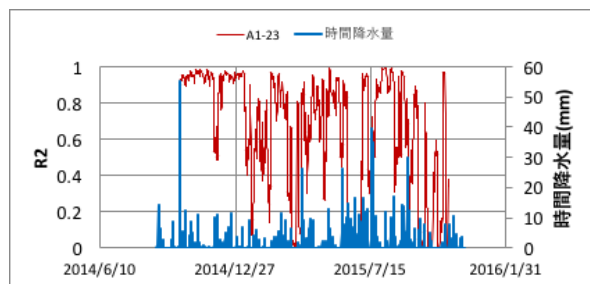
図 10 アンカー荷重と温度との  $R^2$  と時間降水量

ける  $R^2$  は、最大時間降水量 55mm を含む累積 184.5mm が観測された 2014 年 10 月 6 日、および最大時間降水量 39.5mm を含む累積 667mm の降雨が観測された 2015 年 7 月 16 日から 17 日にかけて大きく低下しており、この期間に荷重変化が見られた可能性が考えられる。これに対し端部に位置する A1-23 アンカーにおける  $R^2$  は、2014 年 10 月以降大きく低下するとともに安定した値を示していない。

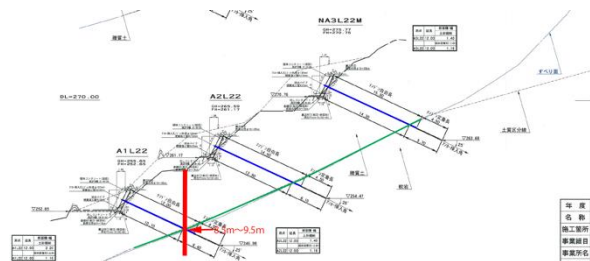
図 11 L22 測線の断面図

図 11 は図 1 に示す過緊張領域と緊張力低下領域の境界付近における L22 測線の断面図である。パイプひずみ計で観測されたすべり面位置は、ブロック中央付近においては、GL-8.5m でおおむね当初想定されたすべり面付近の位置にあると考えられる。ところで、本地点では当初想定された地すべりブロックより南側に広がる大きな地すべり挙動が現在確認されている。図 12 は、現在想定されている地すべりブロック周辺の平面図と、アンカー施行位置におけるアンカー残存引張り力の面的調査の結果をあわせて示したものである。当初想定された地すべりブロックより南側に広がる大きな地すべりブロックの北側端は、U 字側溝の変状、かご枠の変形、吹き付けコンクリートの割れ等の変状が確認された過緊張領域と緊張力低下領域の境界にあたる図中の破線の位置にあると考えられる。ところで、アンカー荷重と温度との相関が低い A1-23 アンカーにおいては、図 13 のアンカー展開図に示すように当初の想定すべり面位置とアンカー定着位置までの距離が 1m 程度しかなく、この付近では地すべりブロックの南側への拡大により、アンカー長が不足している可能性が考えられ、アンカー荷重と温度との  $R^2$  が安定せず低い値を示すものと推定される。
