写真測量技術を用いた土構造物の安定性に関する研究 - タジキスタン共和国アジナ・テパ仏教遺跡の例 -

Study on the stability of the earthen archaeological structure using photogrammetry:

the case of the buddhism monastery of Ajina Tepa, Tajikistan

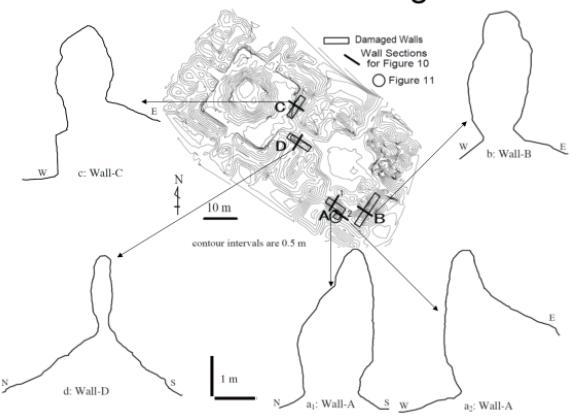
図6 遺跡内の土構造物の断面図(Fujii ほか¹⁾より)

上記のような立体写真撮影と三次元モデル作成を図 6 に示す4つの土構造物に適用し(Wall-A~D),5か所において断面線の作成を実施した。

1960~75年にかけて旧ソ連の考古学者らによる大規模 な発掘作業の記録のによれば、土構造物のオリジナルの厚 さは最大 2.4 m であったとされる。発掘作業後にどれくら いの厚さが残されたかは不明であるが、図6に示した断面 図を見る限り、かなり薄くなっていることがわかる。特に 壁-D は 0.5 m 程度の厚さしか残っておらず、両脇には崩壊 によって堆積した土が存在することがわかる。すなわち図 9に示す塩類風化による下部の浸食と、上部の崩壊が何度 か起きていると予想できる。すなわちこのまま放置してお けば、図 10 の破線矢印に示すように浸食と崩壊がさらに 進むと予測される。

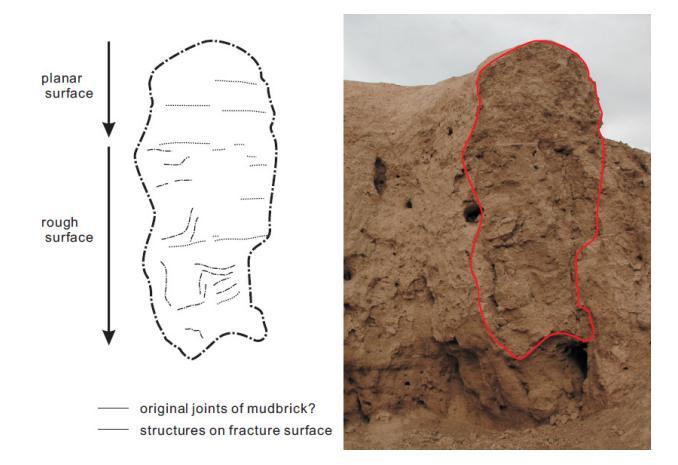
図7 図6中壁Aのa2断面付近の崩壊

修復プロジェクト中に崩壊が生じた壁-A を対象に、その崩壊メカニズムの検討を行う。図6中 a2断面図から判断できるように、土構造物の下部が浸食され、オーバーハング状態となっていた。また壁-A の崩壊部分が浸食深さと一致していた。崩壊後の破断面を観察すると(図7)、上部は比較的滑らかな構造を示しているが、下部の破断面構造は粗い。これらの構造から、初期段階は引張応力により上部からクラックが進行し、その後に崩壊に遷移したものと推定できる。なお、遺跡の大半は日干しレンガで構成されているが、長年の風化によって、日干しレンガの接合面を含むオリジナル形状を認識するのは難しい。

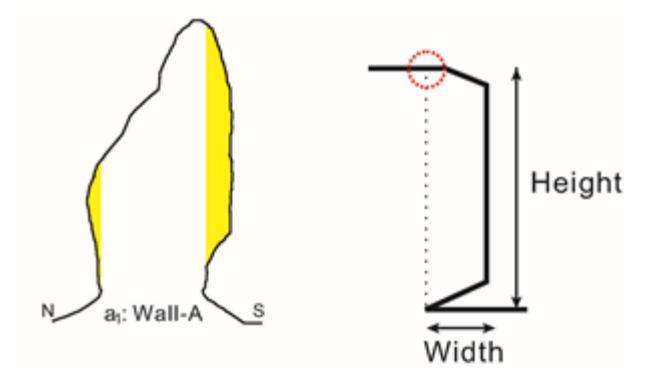
図8 断面図と下部侵食による片持ち梁様相へのモデル化

そこで片持ち梁にかかるモーメント等を考慮してその 破壊過程を推定する。図8右上の破線赤丸付近にかかる引 張り応力は下記の方程式であらわされる。

壁-Aの a_2 断面では実際に崩壊が起きており, H=3.17 m, W = 0.69 m であった。そこで日干しレンガの密度を ρ = 1,240 kg/m³ と仮定すれば⁹,最大引張応力として σ_c = 5.5 kN/m²が得られる。

この強度は妥当な値であろうか? 日干しレンガ等の 土構造物の一軸圧縮強度試験結果によれば¹⁰⁾,乾燥状態の 土構造物の強度は 1,000 kN/m² 程度と高いが,含有水分の 増加により強度は下がり,水分が 15%以上含まれると 100 kN/m²以下となる。さらに岩石の強度試験ではあるが,圧 縮強度に対して引張強度は 1/10 程度の大きさとなってい る¹¹⁾。これらの事実を考慮すれば,遺跡内の土構造物の引 張強度として σ_{c} = 5.5 kN/m²という値は、崩壊が生じた冬 季の雨季も考慮すれば,それほど外れた値ではない。

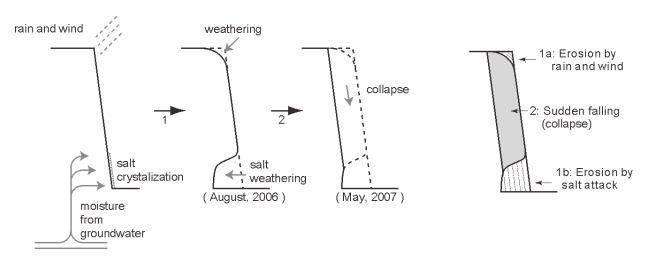
図 9 塩類風化による壁の浸食・崩壊の過程 (Fujii ほか¹⁾より)

Fujii ほか¹⁾に示されているように、壁下部の浸食は、塩 類風化によるものであり、季節変化等に応じて年々進行す るものと考えられる。浸食深度 W がある値に達して、自 重に耐えられなくなった際に、オーバーハング部分が崩壊 するものと考えられる。このような流れを図9に示す。

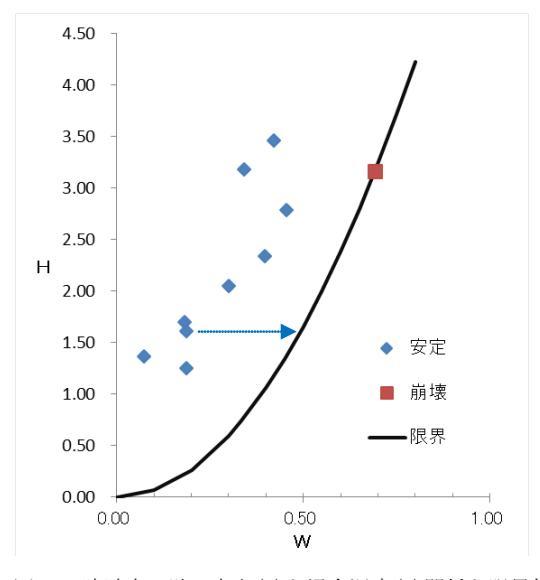
図 10 遺跡内の壁の高さ(H)と浸食深度(W)関係と限界線

図 6 には壁-A 以外の壁の断面線も示されている。した がってこれらの壁の高さ(H) と浸食深度(W)の計測も 可能である。これらの結果を図 10 に示す。図 10 には式(1) と上記の σ_c を利用した H = $3W^2 pg/\sigma_c$ の曲線を実線で示し ている。四角点が壁-A の a_2 断面の H-W 状況であり、ダイ ヤモンド点がその他の壁の状況を示している。土構造物の 高さ(H) が変化することは無く、浸食深度(W)が年々

増加していく。すなわち最終的にこの深度が限界線(実線) に到達した場合に,壁のオーバーハング部の崩壊が起きる と考えられる。このような進行を破線矢印で示す。最も侵 食が進んだ壁においても,まだ10cm以上の余裕が存在し, 崩壊前の壁-Aに比べればまだ安全と考えられる。
