青葉工業㈱名古屋支店 正会員 〇滝藤泰臣

1. はじめに

Example of survey in Gifu heavy rain disaster: Yasutomi Takitou (AOBA CORPORATION)

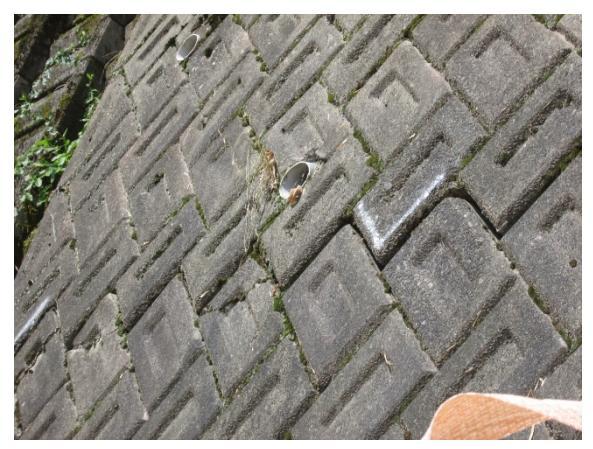
集中豪雨の発生により、法面下部にあるブロック積擁壁の亀裂や井桁擁壁のはらみ出しが見られた。さらに、法肩部に40m程度連続してクラック(滑落崖)が見られ、段丘面の水田でもクラックが見られた。

写真-1 被災状況 (ブロック積み擁壁の亀裂)

被災直後に法尻部に大型土のうが設置され, 擁壁変状の応急対策は実施されているが, 国道は全面通行止 め規制が実施され, 幅員の狭い地元の生活道路が迂回路として利用されていた。

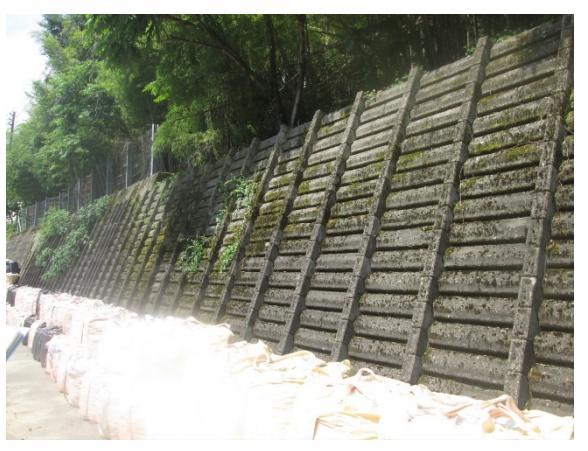
写真-2 被災状況(井桁擁壁のはらみだし)

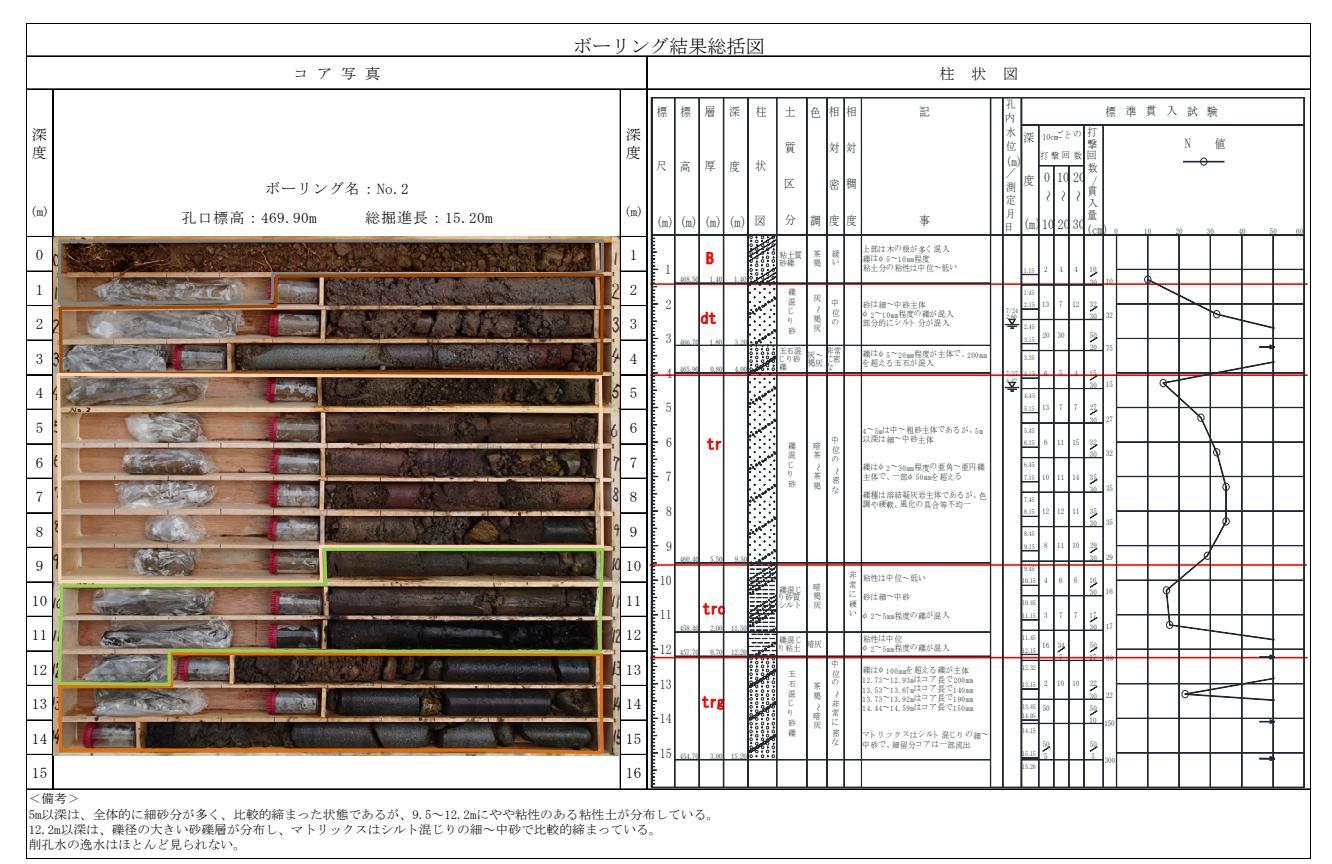
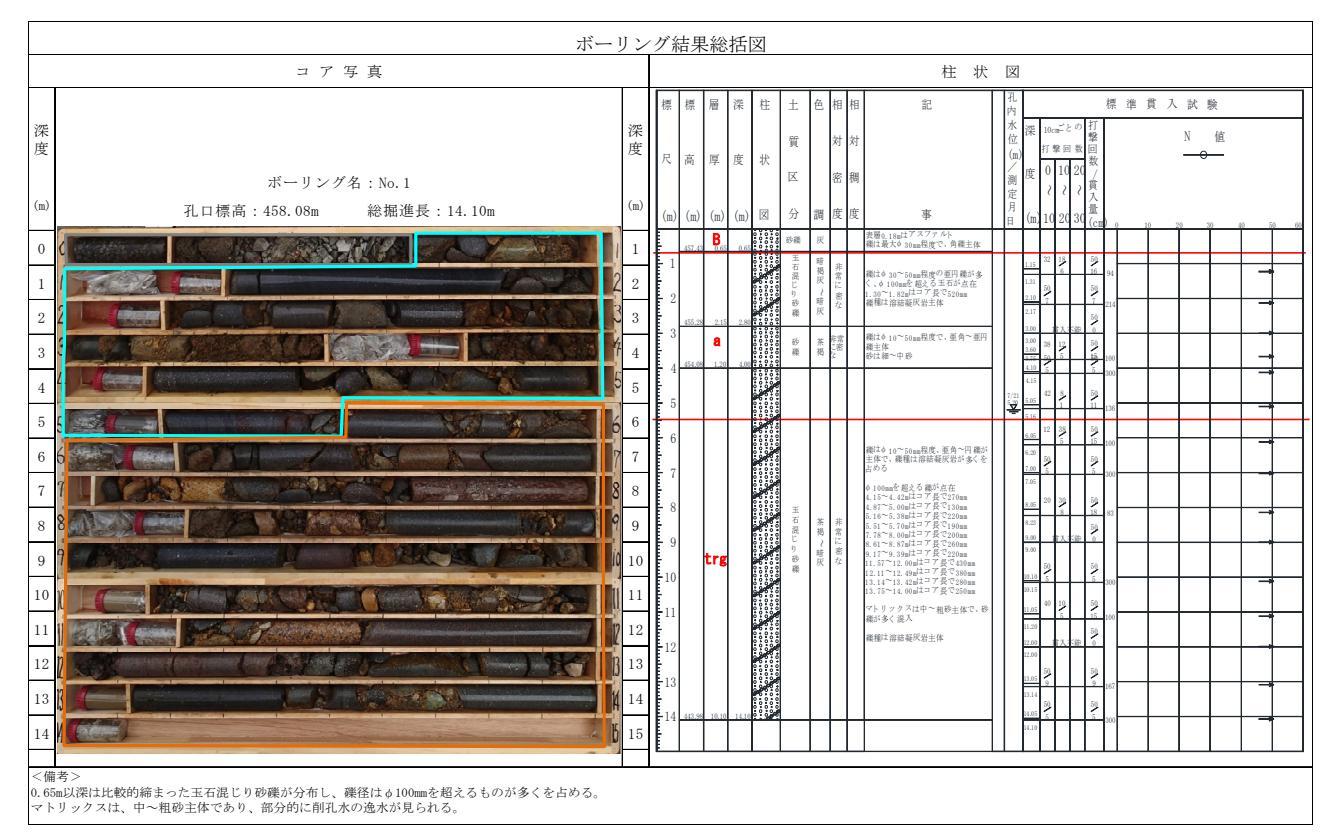
擁壁変状区間の法面(No.2),法面下の国道(No.1)のボーリング調査結果を図-4~5に示す。

法面下の国道の地質調査を先行して行い,国道の下部に明確なすべり面の有無を判断する必要があった。 調査結果より,国道下部に明確なすべり面がないことを確認した。そのため,国道自体が変状しないと判断 し,道路管理者に報告を行った。その後,国道の全面通行止め規制が解除され,片側交互通行規制となり, 地元の生活道路である迂回路の通行も解消された。

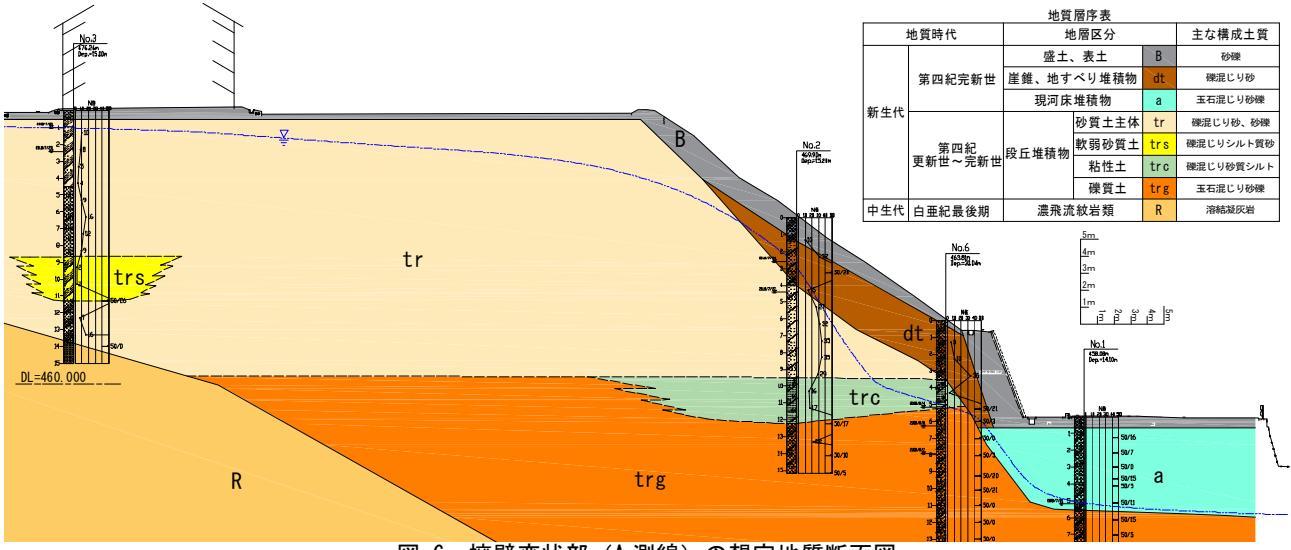
図-6 擁壁変状部(A測線)の想定地質断面図

調査地の地層構成は、図-6 に示すように、濃飛流紋岩類(R)を基盤岩とし、これを段丘堆積物(tr, trg) が覆っている。現河川沿いには段丘堆積物の後に堆積する形で、現河床堆積物(a)が分布している。段丘堆 積物が崩れて堆積した崩積土(dt)が法面上に分布し、最上位を盛土・表土(B)が覆っている。段丘堆積物 は、全体的に比較的締まった状態であり、標高460m付近を境界に下位は巨礫を多く含む礫質土主体の層(trg)、 上位は礫混じり砂層主体の層(tr)に区分される。trg層の最上位に粘性土層(trc)、段丘面のtr層の中間部に 緩い砂質土層(trs)が分布しているが、trs層の断面方向の連続性は確認されていない。

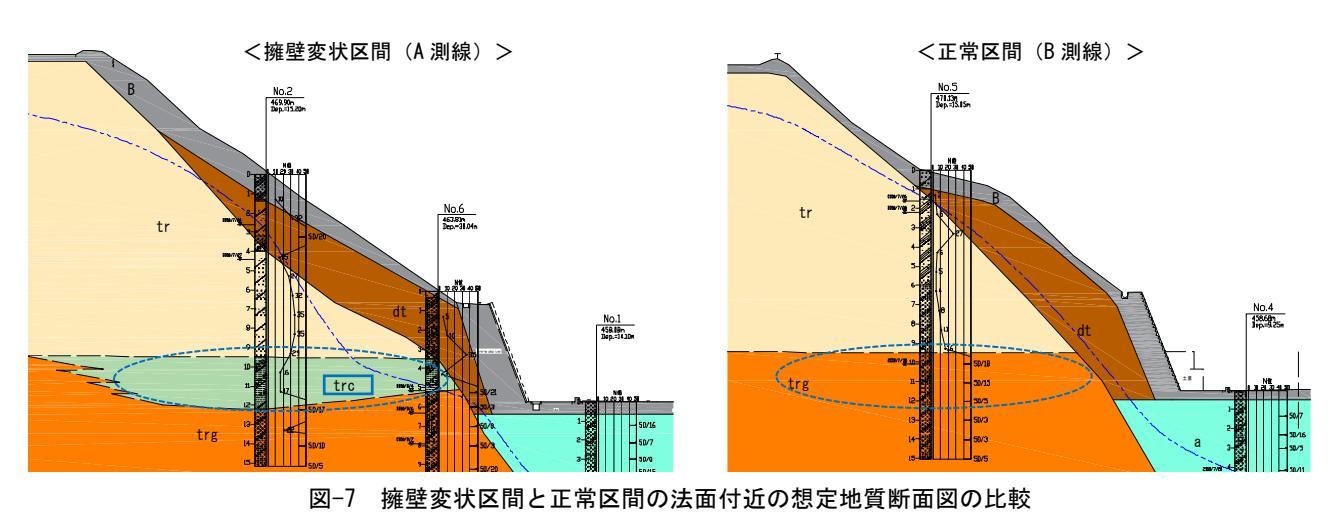
また,擁壁変状区間(A測線)と正常区間(B測線)を比較すると,図-7に示すように,擁壁変状区間にのみ段丘堆積物内に透水性が低いと思われる粘性土層(trc)が確認された。

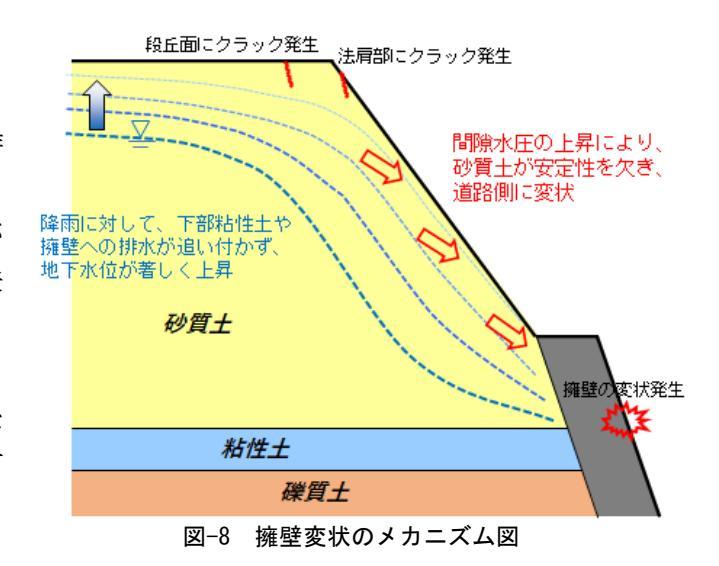
擁壁変状のメカニズムとして,図-8に示すよう に,集中的な豪雨に伴い,下部粘性土や擁壁への排 水が追い付かず,粘性土上部の地下水位が著しく 上昇した。その結果,粘性土上位地盤の間隙水圧が 上昇することにより,地盤の安定性が損なわれ,表 層部に近い位置の地盤が道路側に変状したと言う 結論を導き出した。

そのため,対策工として法面の安定性の確保な らびに想定される粘性土挟在区間の地下水位低下 を提案した。

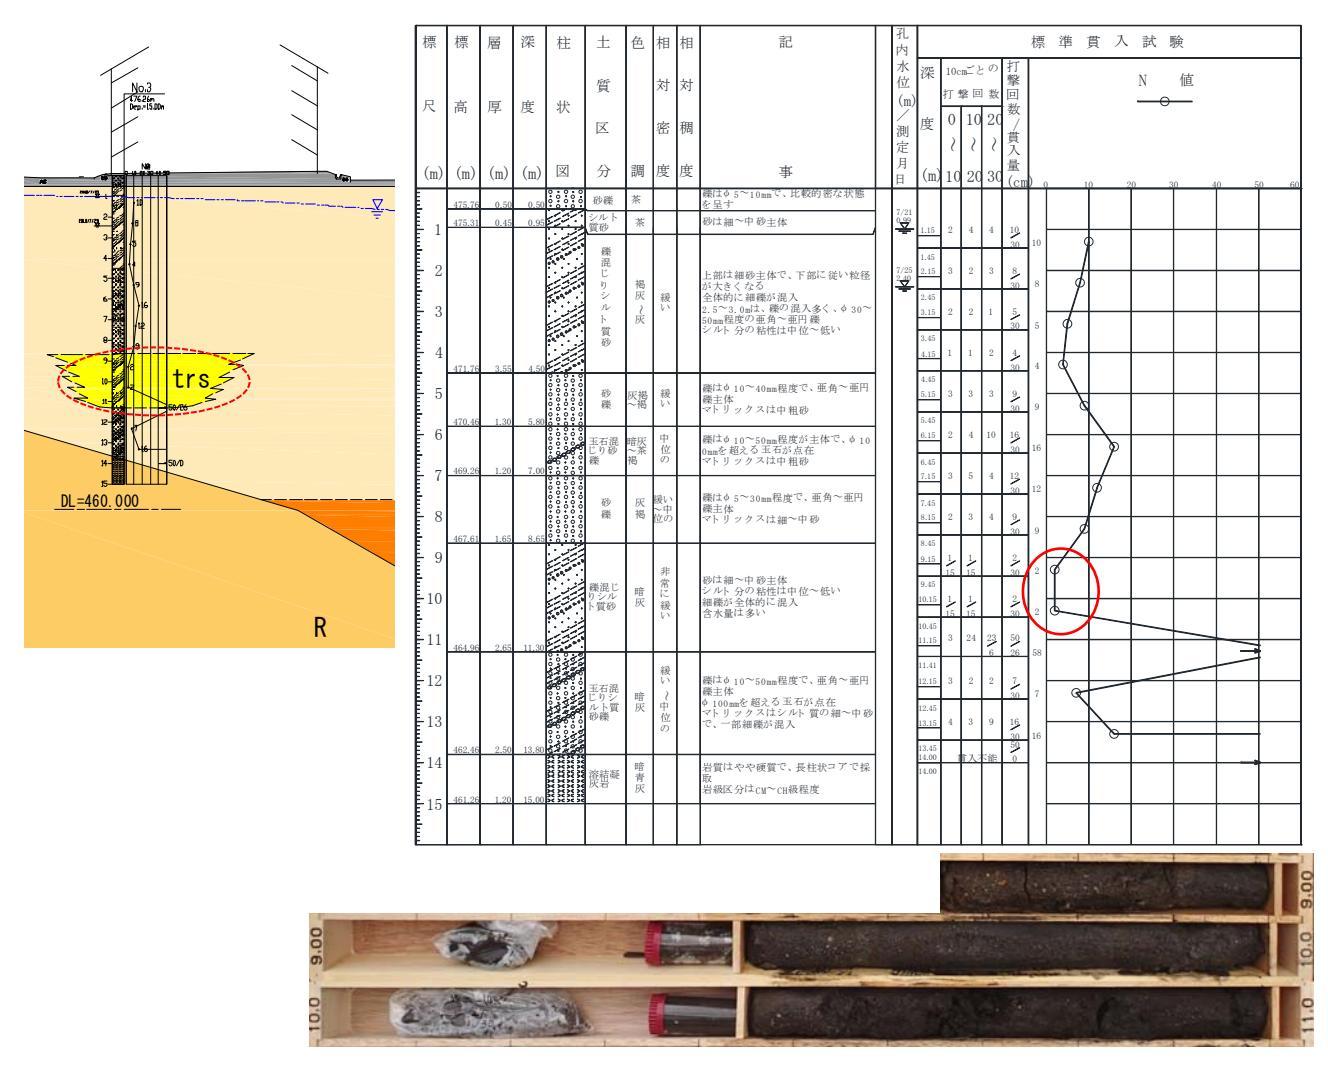
図-9 ボーリング No.3の柱状図及び trs 層のコア写真

段丘面の No.3のボーリングで確認された N 値2の緩い砂質土層(trs) について、すべりの影響を確認する ために、水位観測併用型のパイプ式歪み計を設置し、歪み量と地下水位を確認した。

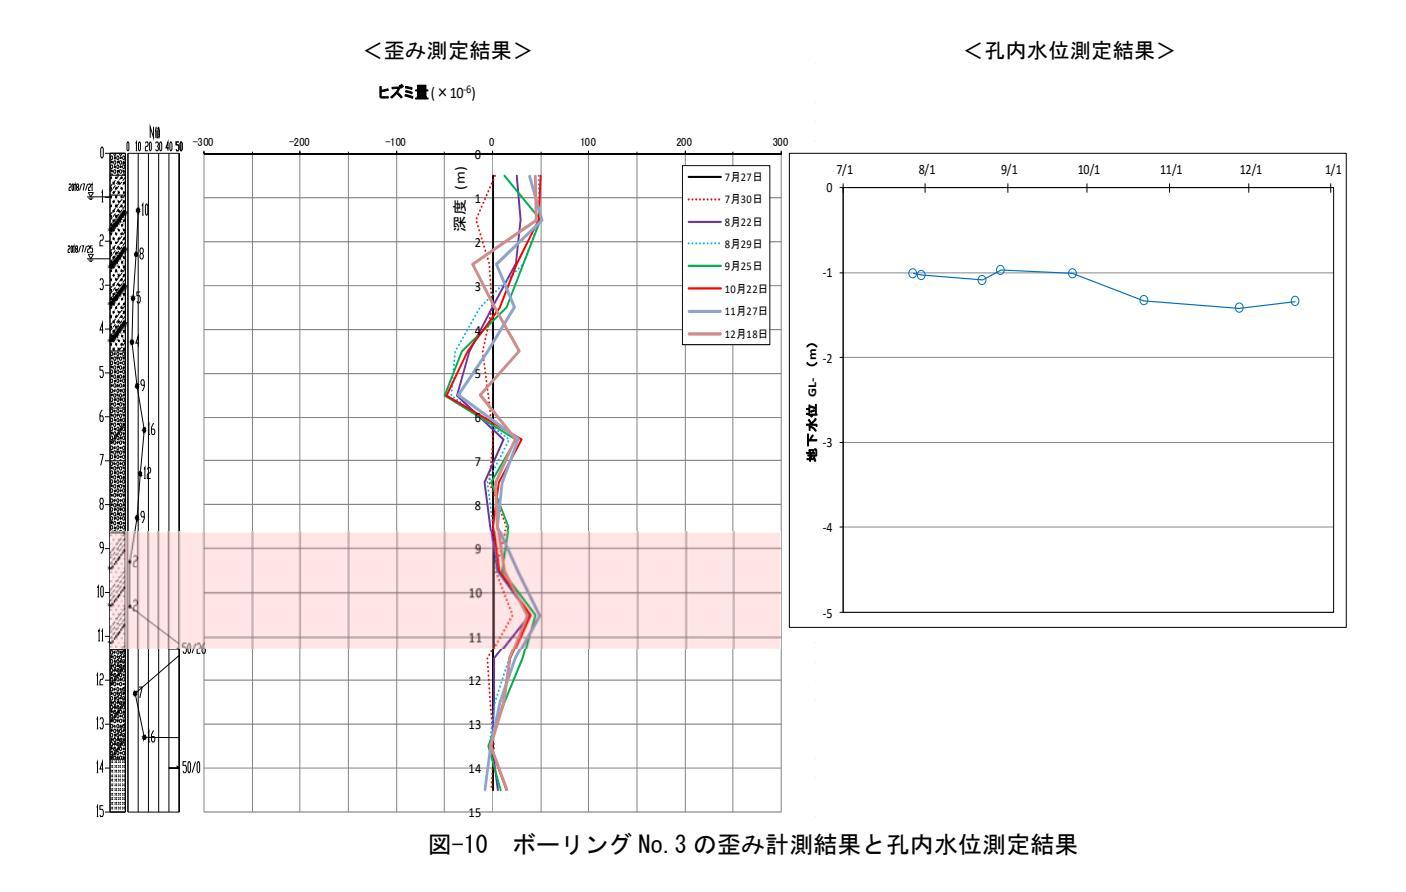
図-10 より、今回計測された累積歪みはどの深度でも±50µ未満であり、歪み変化は明瞭な累積傾向を示 していない。よって、今回の6ヶ月の計測結果では、地盤の歪みや変位は生じていないと判断できる。また、 孔内水位は7~9月ごろはGL-1.0m付近であったのに対し、11~12月ごろはGL-1.4m付近であり、計測実施 期間では水位の低下傾向が見られるが、これは季節的な要因が大きいと考えられる。

6ヶ月に渡り歪み計や孔内水位を計測したが、明確な地すべり挙動や地盤の変位挙動は見られなかった。 今後も長期に渡り計測を実施することが望ましいが、今回の計測結果より、明確なすべり面は無く、計測を 終了して問題ないと判断した。さらに、段丘面全体が変位していないことを確認できたため、段丘面に住む 地元の方の不安を取り除くことができた。
