平成 23 年台風 12 号による三重県内の地盤災害合同現地調査に関する報告書

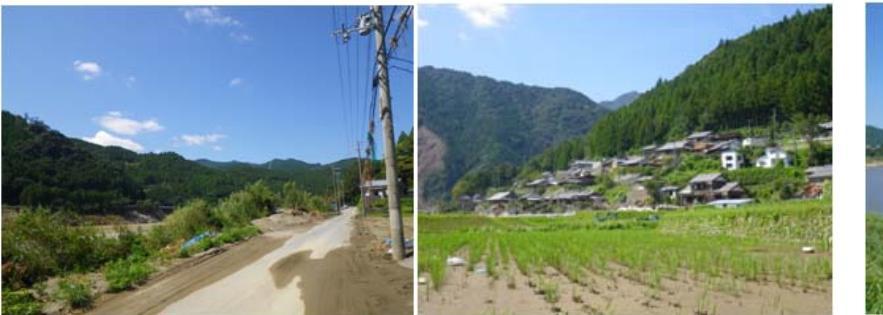
図-5 浅里周辺の状況

図・4 に Google による調査地点付近の空中写真および位置を示す.調査地点付近の地質は,新第三紀中 新世の火成岩である熊野酸性岩類に属する花崗斑岩を基盤としている.本地点では,図・5 に示すように, 今回の豪雨による河川の増水・氾濫により,電線に木の根等の付着が確認できるとともに,浅里では家 屋の1 階屋根付近まで水位が上昇し,家屋の浸水や農地の冠水,道路の浸食などの大きな被害が見られ た.また,高岡地区では図・6 に示す相野谷川の輪中堤の崩壊による被害も見られた.地盤災害としては, 浅里地区において図・7 に示す家屋裏山に崩壊が発生し,家屋の倒壊等の被害が見られた.この斜面崩壊 箇所の崩壊面に分布する花崗斑岩は,丸みを帯び巨礫状をなすコアストーンとマサが混在していた.大 和田川では土石流が発生し,和田ではこの土石流による被害が見られた(図・8).図・9 に示す国土地理院 による空中写真では,この土石流の源頭部は約2.5km上流であると考えられる.また,この空中写真よ り紀宝町周辺では谷筋沿いに多数の崩壊が発生したことが確認できる.

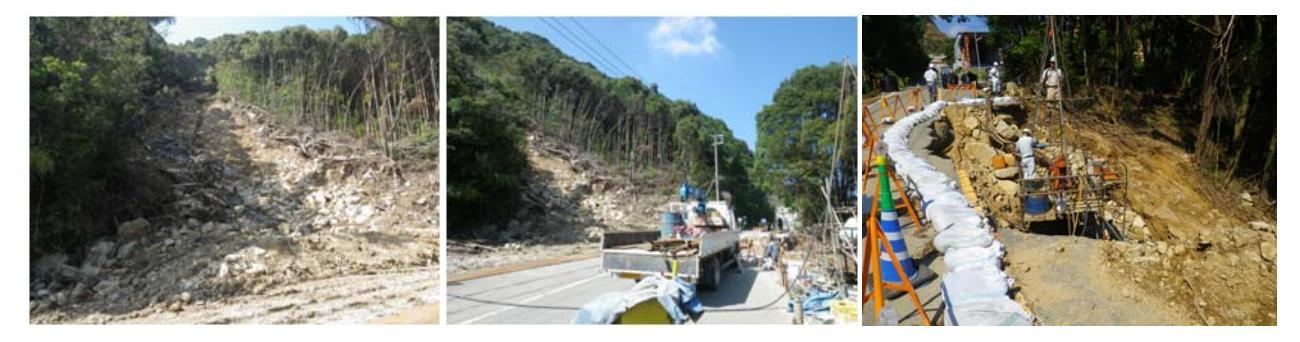
図-11 崩壊状況

図-10 に Google による調査地点付近の空中写真および位置を示す. 調査地点付近の地質は, 新第三紀 中新世の火成岩である熊野酸性岩類に属する花崗斑岩を基盤としている。本地点では, 今回の豪雨によ り図-11 に示す幅 15m 程度, 延長 100m 程度の斜面崩壊が発生し, その下部の道路のり面に崩壊が続い ていた.本地点の崩壊は表層の比較的浅いものであった.また, 図-12 に示すように向かい側斜面におい ては, 幅 50m 程度の流れ盤方向の崩壊が表層付近で発生し下流に土石が流下していた.本地点の崩壊面 に分布する花崗斑岩は丸みを帯び巨礫状をなすコアストーンとマサが混在していた.

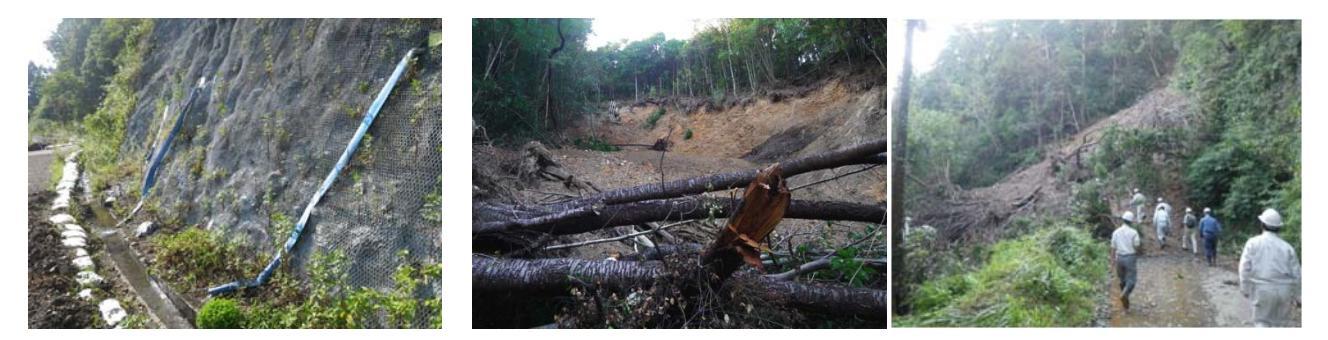
図-14 水抜き工の状況

図-13 に Google による調査地点付近の空中写真および位置を示す. 調査地点付近の地質は, 新第三系 中新統の熊野層に属する泥岩・シルト岩互層を基盤としている.本地点周辺では地すべりに対する対策 がなされており,調査時には図-14 に示すように一部の水抜きボーリング孔からの排水が見られた. 林道 沿いでは図-15 に示すような表層付近の崩壊が数カ所で見られるとともに, 図-16 に示すような林道およ び熊野古道を寸断する幅 55m 程度の比較的規模の大きな地すべり的な崩壊が発生し, 崩壊側部では 1m 程度の滑落が見られた. この崩壊カ所の側部滑落崖に露頭する泥岩・シルト岩互層は風化し、層理面が 開口するとともに層理面と直交する節理面も発達していた.

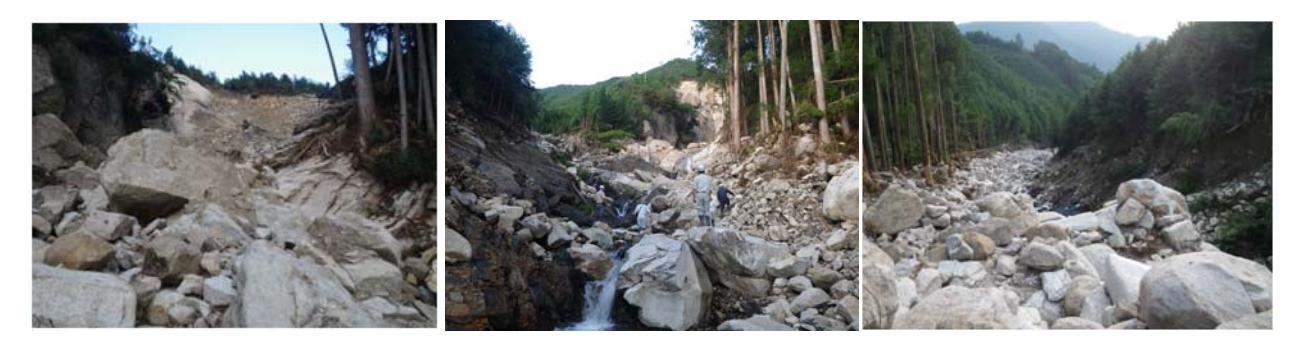
図-18 崩壊状況

図-17 に Google による調査地点付近の空中写真および位置を示す. 調査地点付近の地質は,四万十帯 の砂岩・泥岩互層を基盤としている. 調査地点付近では,図-18 に示すように東部付近からブロック崩壊 的な崩壊が見られ,1m以上ある比較的大きな岩塊が桑谷川を流下し堆積していた. 崩壊地点付近で見ら れる岩塊の大きさは2mを越えるものも見られた. 崩壊面付近では砂岩が優勢であるものの,桑谷川を 挟んだ右岸側では図-19 に示すように泥岩が確認できる.

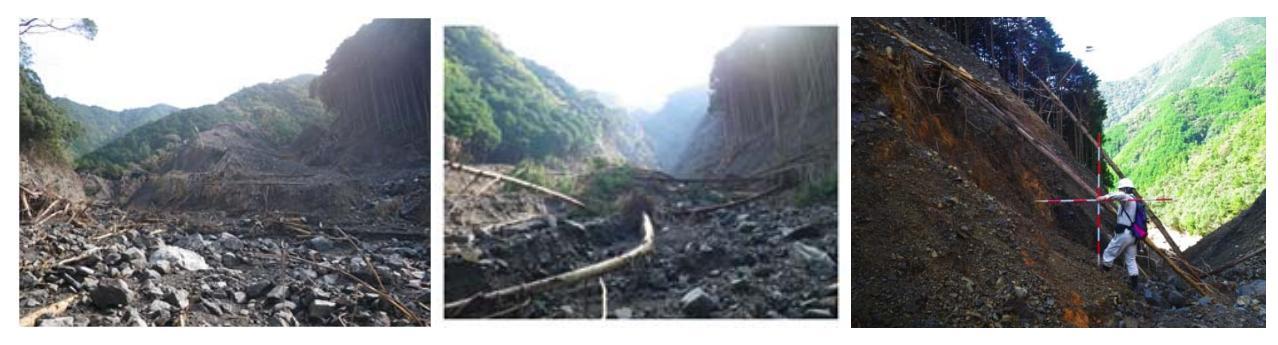
図-21 土石の堆積状況

図-20 に Google による調査地点付近の空中写真および位置を示す.調査地点付近の地質は、秩父帯と の境界付近の四万十帯に属し砂岩・泥岩互層を基盤としている.本地点では、大規模な崩壊が見られ、 源頭部付近ではこの崩壊に伴うと思われる図-21 に示すような高さ 35m 程度の崩壊土砂の堆積が見られ る.またこの堆積土砂には図-22 に示すようなかなり大きな移動土塊も存在する.この崩壊土砂は図-23 に示すように河道形成により大きな浸食を受けており、降雨時に一挙に土砂が下流に流下したと思われ る.崩壊により堆積した土砂の浸食高さは 10m 以上で、一部では 20m 程度となっている箇所も存在す る. また, 下流では図-24 に示すように土石流により河道に多量の土石が堆積し, 川幅が 30m 以上とな っている箇所も見られる. 土石流による河川両岸の浸食は著しく, 図-25 に示すよう現在の川底から 7~ 8mの位置まで浸食を受けていた.

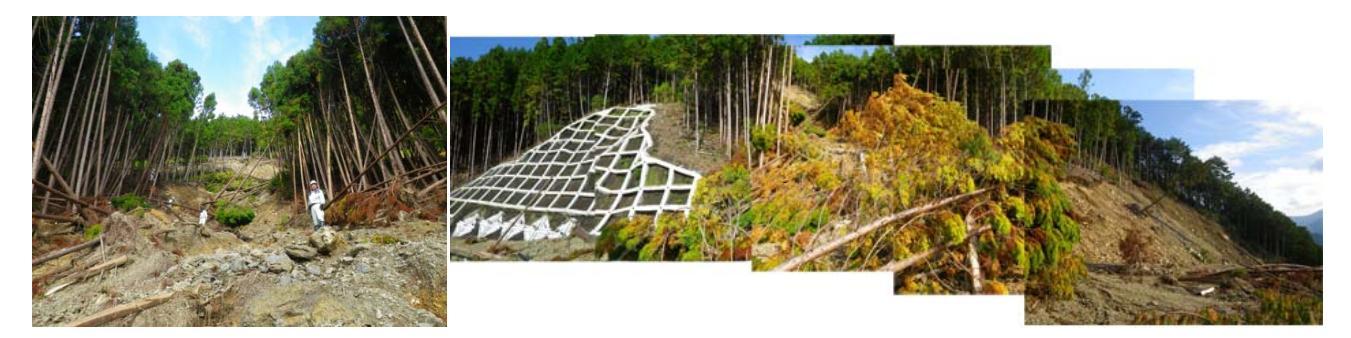
図-27 崩壊状況

図・26 に Google による調査地点付近の空中写真および位置を示す. 調査地点付近の地質は, 三波川帯 の結晶変岩を基盤としている.本地点では,平成16年9月の台風21号により斜面崩壊が発生し,それ に対する対策工事として崩壊頭部付近にロックボルトおよびグラウンドアンカー工が建設中であった. 本地点では,尾根付近からの図・27 に示すような崩壊により,建設中であったグラウンドアンカーに破損 が見られた.グラウンドアンカーは6列138本の施工予定のうち1列23本のみが施工されており,破損 状況は図・28 に示すように頭部落下に伴う受圧板の落下が1カ所,アンカーテンドンの飛び出しが2カ所 であった.アンカーテンドンの飛び出しは,4本より線のうち1本のみでその長さは6m程度であった. なお,図・29 に示すように多くのアンカーは土砂に埋没あるいは消失していた.

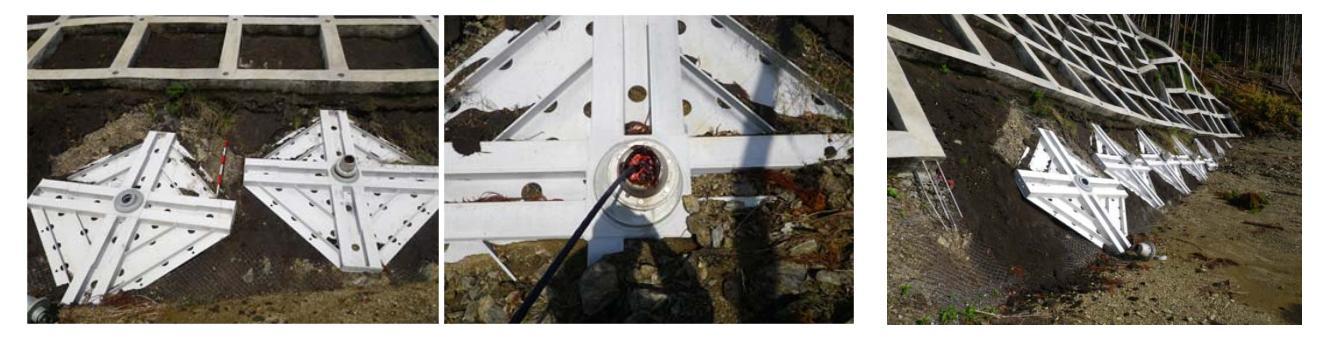
図-28 アンカーの破損状況

三重県内における台風12号による災害調査を、地盤工学会中部支部と中部地質調査業協会の合同で実施した.その結果、紀宝町を中心に豪雨による河川の氾濫による農地、家屋等への甚大な被害が確認できた.地盤災害としては、紀宝町、御浜町、熊野市では表層付近の比較的浅い崩壊およびそれに伴う土石流の発生が多数確認できた.また、大台町始神谷では斜面崩壊により建設中であったグラウンドアンカーの破損等の被害が確認できた.さらに、大台町および紀北町では尾根頭部からの大規模な崩壊が発生し、それに伴う大量の土砂の河川への流下・堆積が見られるとともに、大規模な土石流の発生により下流に大きな被害が発生したことが確認できた.特に大台町東又谷では崩壊幅が400m~500mに達する大規模な崩壊が発生していた.また、大台町持山谷では、土石流の流下により、下流の堰堤、橋梁および対岸の家屋に大きな被害を与えた.今回被害を受けた家屋および橋梁は、河床から10m程度以上の高い位置にあることから、土砂災害警戒区域(イエローゾーン)の適用外の場所であると考えられ、今後区域設定および指定に対しこれらの点を考慮に入れることの必要性について示唆するものであると思われる.

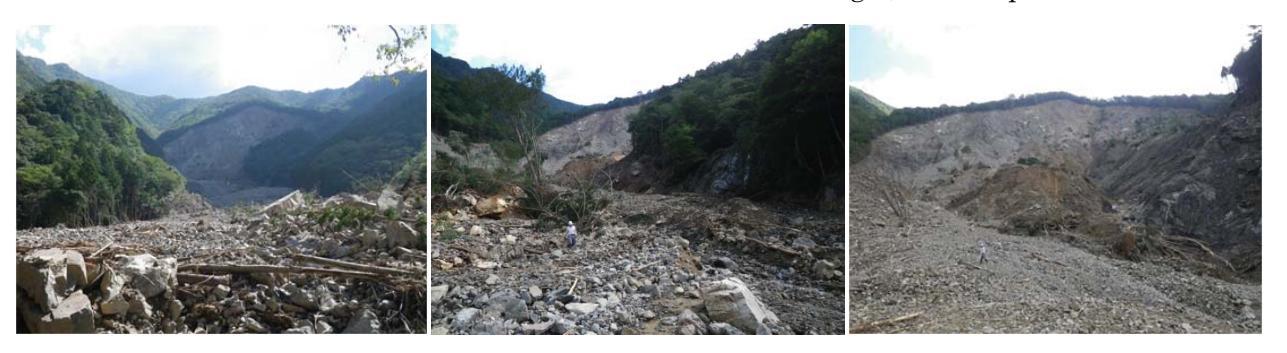
図-31 崩壊状況および土石の堆積状況

図・30 に Google による調査地点付近の空中写真および位置を示す. 調査地点付近の地質は, 秩父帯北 帯の砂岩・チャートを基盤としている。崩壊地点の状況は, 図・31 に示すように山頂付近から幅 400m~ 500m の大規模な崩壊が発生し, この崩壊によると思われる大量の土砂の堆積が見られる. また, 図・32 に示すように大量の土砂の下流への流下が認められ, 土砂の堆積により河川幅が 50m 以上となっている 箇所が存在する. 図・33 に示すように河川両岸は土石流による浸食が激しく, 一部は高さ 20m 以上まで 浸食の影響が見られる. また, 図・34 に示すように林道のり面ののり枠および補強土壁にも大きな損傷が 見られる. なお, 宮川右支川桧原谷川との合流点近くに設置された 2 箇所の治山堰堤はこの土石流によ り埋没状態となっているが, 宮川への土砂の流下はある程度抑えられていた(図・35). 本地点では, 平 成 19 年 7 月に撮影された Yahoo の空中写真(図・36) では源頭部北側に崩壊が確認できる. 今回この付 近を撮影した国土地理院の空中写真(図・37) と比較すると, この崩壊を含めた南側で大規模な崩壊が発 生したと考えられる. また, 図・38 に示すように, 本崩壊箇所の等高線形状は周辺と異なっている.

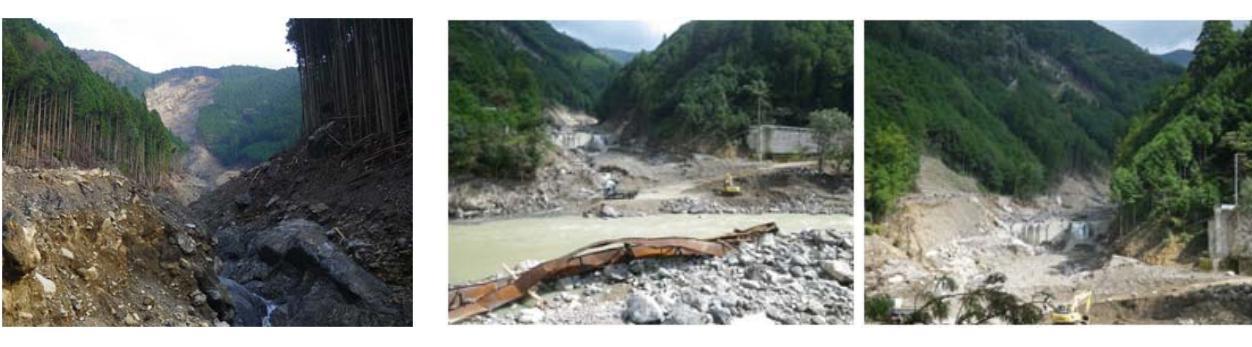
図-40 崩壊,浸食の状況

図・39 に Google による調査地点付近の空中写真および位置を示す. 調査地点付近の地質は,秩父帯北帯の砂岩・チャートを基盤としている。本地点では図・40 に示すように,持山谷川上流の山頂付近において幅 150m~200m 程度の大規模な崩壊が発生し,これに伴う土石流によって大量の土砂が下流に流下した. 宮川合流点付近では図・41 に示すように,土石流によって高さ 15m の治山堰堤が破損するとともに河床から 20m 程度の位置にある橋梁が流出した.また,土石流の影響により対岸に河川水が越流し,河床から 10m 程度の高さにある道路および家屋などに大きな被害が発生した(図・42).図・43 は Google の空中写真による災害前の堰堤および橋梁周辺の状況を示したものである.図・44 に示すように崩壊した堰堤付近での河川の浸食は著しく,また,この付近の土石は堰堤を越え河床から 20m 程度の高さの道路面まで達している.図・45 に示すように,堰堤は本堤工の前に副ダム工があり,副ダム工は土石流により埋没していたとの報告である.また,本堤工は土石流により破損し激しい浸食が見られる.

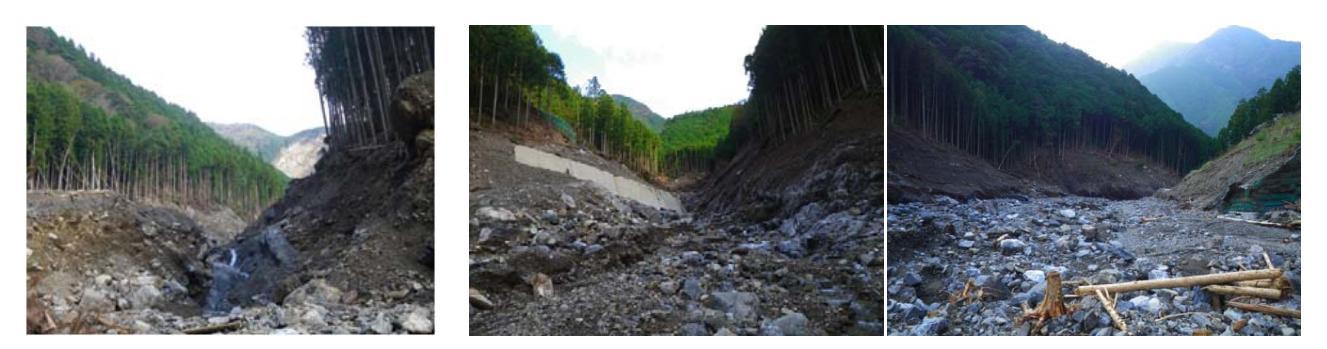
図-48 堆積土石の浸食状況

本地点では平成16年9月の台風21号により崩壊が発生したとの報告である.図-46に示すGoogleによる災害前の空中写真を上流から中流まで繋げたものと,図-47に示す国土地理院による災害後の空中写真と比較すると、今回の災害により頭部の崩壊箇所が拡大し河川幅も広がっていることが確認できる. また、図-48の災害前の空中写真では、崩壊頭部から中流にかけ今回の災害前にすでに河川に土砂の堆積があったことが確認できる.今回の調査で中流付近では、図-48に示すように堆積土砂は大きく浸食されていた.また、下流にかけ土石流によると考えられる河川両岸の浸食は図-49に示すように著しく、一部では浸食の影響が高さ20m以上まで見られ、林道等の施設にも大きな被害を及ぼしていた.

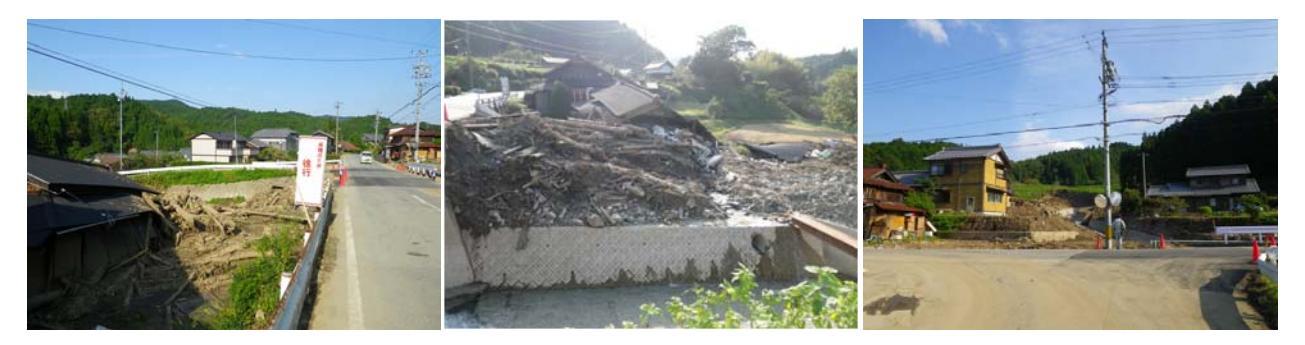
図-51 被害状況

図-50 に Google による調査地点付近の空中写真および位置を示す. 調査地点では,所谷川上流で発生 した土石流が河川を流下し,図-51 に示すように国道 368 号にかかる橋梁を破損させるとともに,その 周辺の家屋に大きな被害を及ぼした. 調査地点に流下した土石は,領家帯に属する花崗岩・片麻岩を多 く確認できる.
