## 大平橋下部構造の変遷

奥田建設		○奥田昌男
昭和コンクリート工業（株）		中根洋治
エイトン（株）	国際会員	可児幸彦
各務原市	国際会員	西村勝広
名古屋大学	国際会員	中野正樹

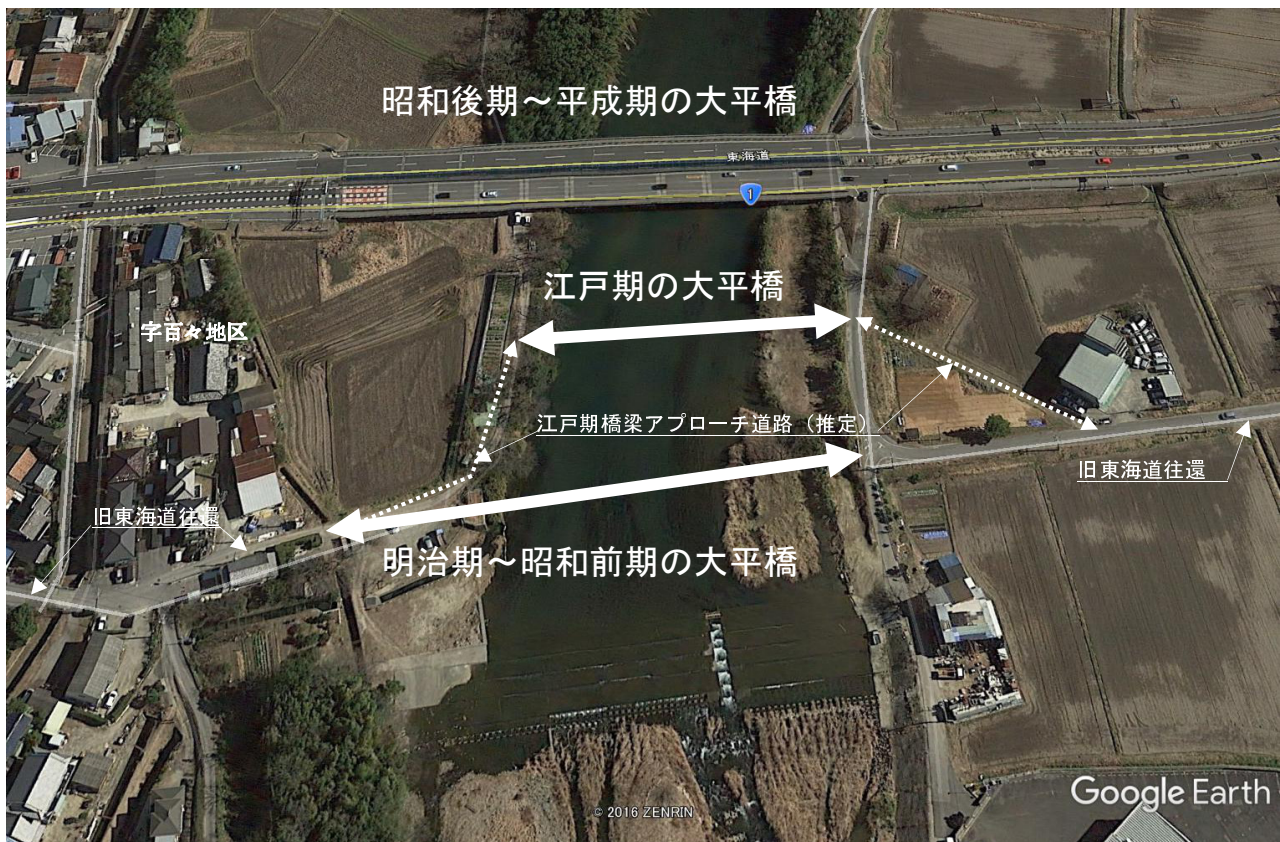
図-1 各時代の大平橋推定位置図（川は上から下へ流れている。Google Earthに加筆）

平成期の現在、岡崎市を流れる矢作川支流の乙川を渡る国道1号に大平橋が架けられている。実は、その下流約40mには、江戸期の大平橋が架けられ、さらに、江戸期大平橋の下流約60mには明治期から昭和前期の大平橋が架けられていた。各時代に架けられていた3つの大平橋位置を図-1に示す。これらの橋には下部構造の記録が残されていた。

一方、図-1に示す江戸期の大平橋右岸側の小字名は「百々（どうど）」である。この地名は専ら、近くを流れる川の河床が凸凹しており、川の水が波立ち「ドウドウ」と音をたてて流れることから名付けられる。

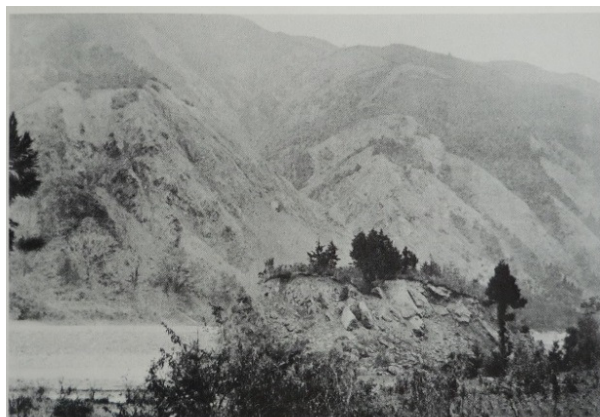
写真-1 根尾谷板所の崩土で川が塞がった  
(明治 24 年、現地説明版より)

板（いた）；土地が崩れ痛々しい所。痛手を受けやすい土地。板所（いたしょ）は写真-1 のように濃尾地震で岐阜県根尾の崩れた山腹の地名で、その土砂が根尾川を塞いだ。図-1 を見ると、板所字崩谷・兎田・溝田（みぞんだ）と災害地名が連続している。ウサギは塞ぐ地形を表わす。また蛇抜という沢もこの図にあるが、蛇抜については後述する。根尾地区の断層近くに、このほかにも板屋（いたや）という所がある。大分県のオオイタでも、川が段丘を切り刻むことといわれる（楠原佑介氏談）。

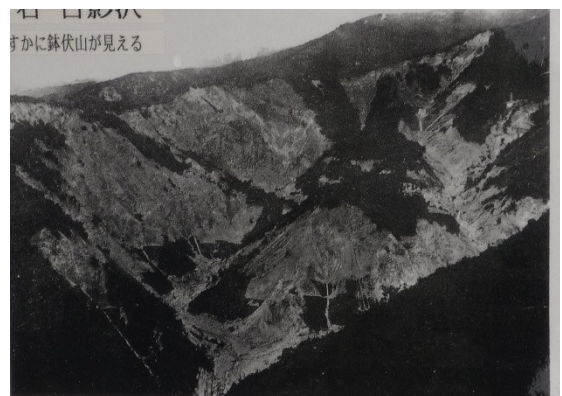
写真-3 長野県松本市、牛伏川上流  
（明治 24 年、現地説明版複写）

牛（うし）：崩れやすい憂し所。豊川市牛久保（うしくぼ）は河岸段丘の場所。豊橋市牛川（うしかわ）町・知立市牛田も河岸段丘のある所。長野県松本市牛伏（うしぶせ）川は崩壊地であった（写真-3）ので、現在は 20 段の砂防堰堤が築かれている。佐賀県牛津川は蛇行した川。

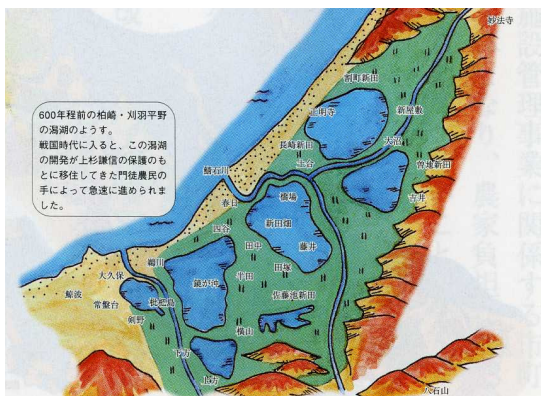
図-2 400年前は沼地帯だった柏崎地区  
(新潟県地名研究会提供)

柏崎（かしわざき）：「柏」は傾（かし）ぐような地形に使われる地名である。2007年7月16日、マグニチュード6.8の新潟中越沖地震が起きた。柏崎市内は砂丘群の上であり、不安定な地域である（図-2）。この時、柏崎市荒浜の柏崎刈羽（かりわ）原子力発電所では液状化現象により、建屋が1mの沈下や側方移動、変圧器のケーブルがショートして火災、室内クレーンの損傷、タンクとパイプの接合部のずれ、などが生じた<sup>2)</sup>。もう少し大きな地震が襲ったら爆発の危険があった。

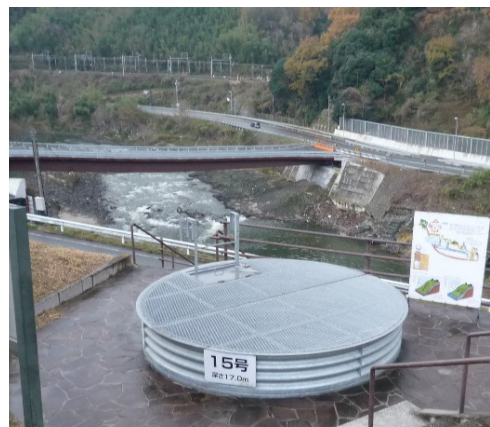
写真-4 柏原市の地滑り区域にある  
集水井と亀の瀬（右が下流）

柏原：大阪府柏原（かしわら）市は、奈良盆地の水を集めた大和川が、「亀の瀬」という急流を通る。この付近は、粘板岩状で古代からの地滑り地であり、JR関西本線は1931年の地滑りにより、線路が右岸から左岸へ付け替えられた。亀の瀬が埋まると奈良盆地は湖になる危険がある。今まで約850億円を投資して、排水トンネル7箇所、地滑り防止用の集水井54本（この中に世界最深100mの集水井あり）、560本の鋼管杭などを施した（写真-4）。「亀（かめ）」は「囃（か）む」からきた浸食地名でもある（小川豊説）。この地滑り地帯を含む地名が柏原市である。

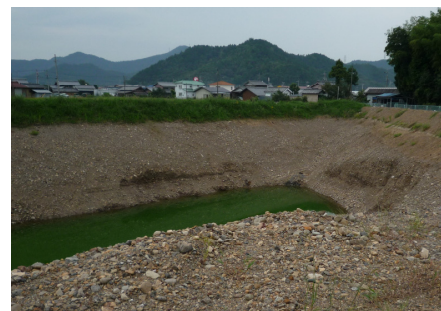
写真-10 岐阜市太郎丸新屋敷の骨材採取地

深瀬（ふかせ）：岐阜県山口市に東深瀬・西深瀬という所がある。根尾谷断層は三田洞・梅原・根尾谷断層の3本あり、そのうちの梅原断層を境にして、南側の高富は地表下すぐに栗石が堆積し（写真-10）、北側の両深瀬は一変して40m下までシルト（御岳火山灰を含む）・砂・粘土層である（図-3、図-4）。北側が地震のたびに沈下を継続している所で、濃尾地震では約2m沈下したために市役所一帯の排水は鳥羽川へ入らなくなり、サイホンで鳥羽川の下を潜り下流で排水している。

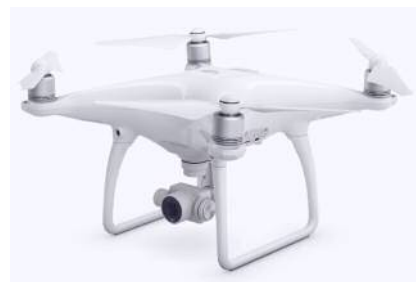
図-2 使用機器 (Phantom4)

撮影には Phantom4 (DJI 社製) を用いた。諸元は以下の通りである。

- ・重量：1.38kg, サイズ：350 mm
- ・写真解像度：4,000×3,000 ピクセル
- ・GIS による位置情報の把握+超音波センサによるポジショニング機能による安定飛行
- ・カメラチルト (ジンバル付) 機能による安定した画像取得
- ・バッテリー容量：5,350mAh (最大飛行時間：28 分, 実働 15 分程度)

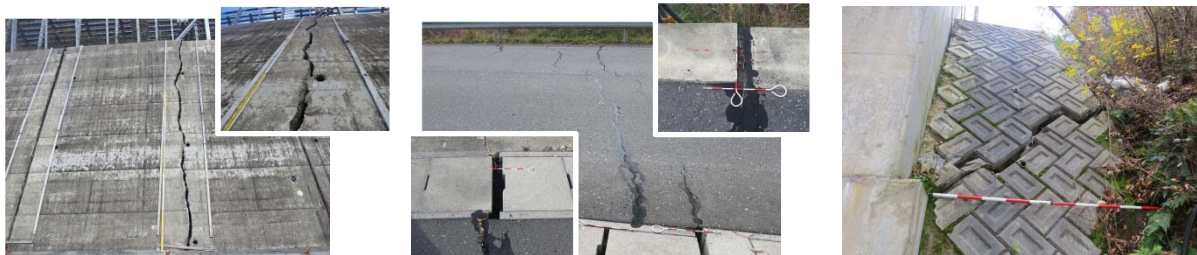
写真-1 切土末端擁壁クラック

現地の変状は写真-2～写真-3に示すように、道路施設の切土末端擁壁・路面舗装・橋台取付擁壁などにクラックが見られ、その変状は徐々に拡大が見られる状況であった。

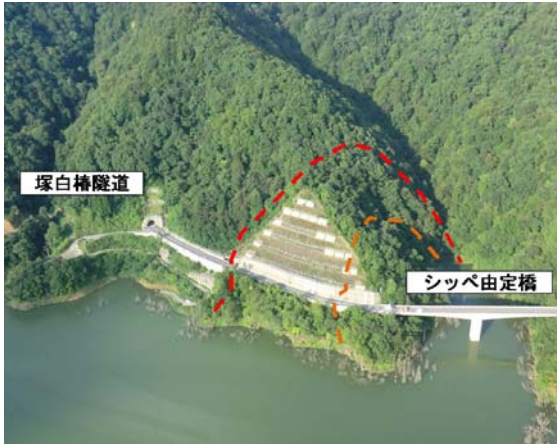
写真-1 地すべり箇所空中写真

地すべり機構を把握するためにボーリング調査を行うとともに、地盤伸縮計、パイプ歪計、地盤傾斜計などを設置して動態観測が行われた。その結果、地すべりブロックは写真-1、図-3に示すように切土法面を含む尾根部全体がブロックとなる実に70万m<sup>3</sup>もの大規模なものであり、大ブロック（Aブロック）の中に小ブロック（Bブロック）が存在することが分かった。

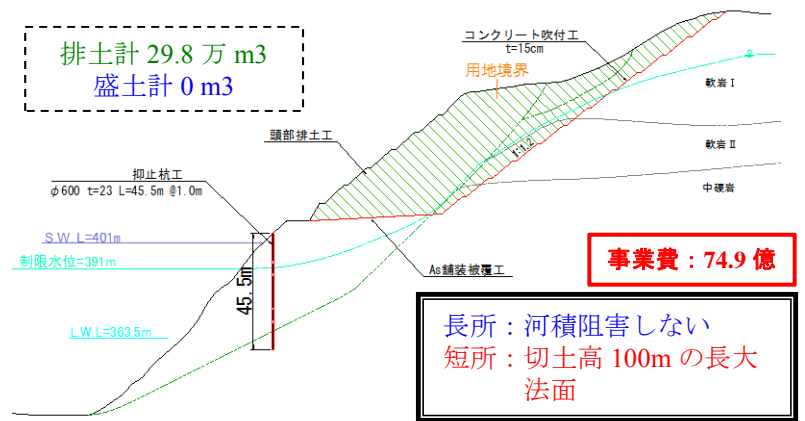
図-8 安定勾配全排土工+抑止杭工案

図中の各対策事業費を比較すると、図-8～図-9の抑止杭工を併用する案に比べて図-10に示した排土工のみとする案の方が費用的に安価であることから、対策案としては図-10に示す「最大勾配全排土工+溝掘り案」を採用するものとした。

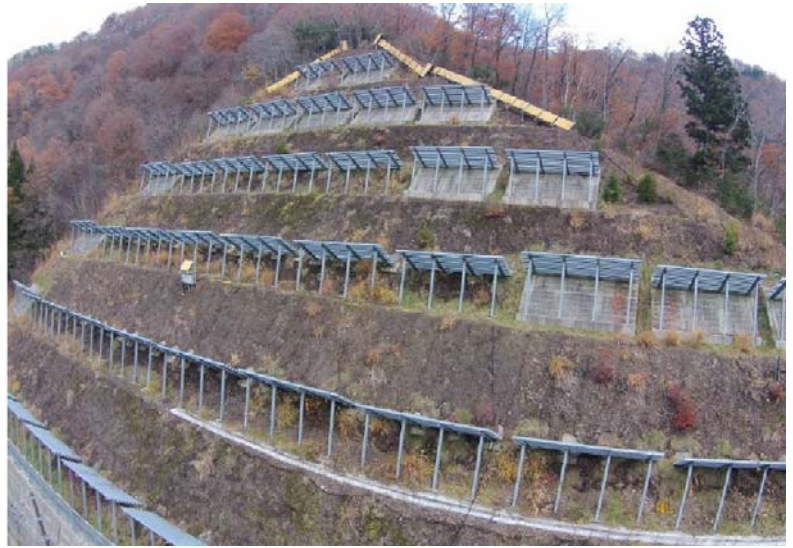
写真-4 現況雪崩予防柵設置状況

当箇所は岐阜県でも豪雪地域に当たり、現在の法面には雪崩予防柵が設置されているのに加えて法面末端の擁壁天端には落石防護柵が設置されている。

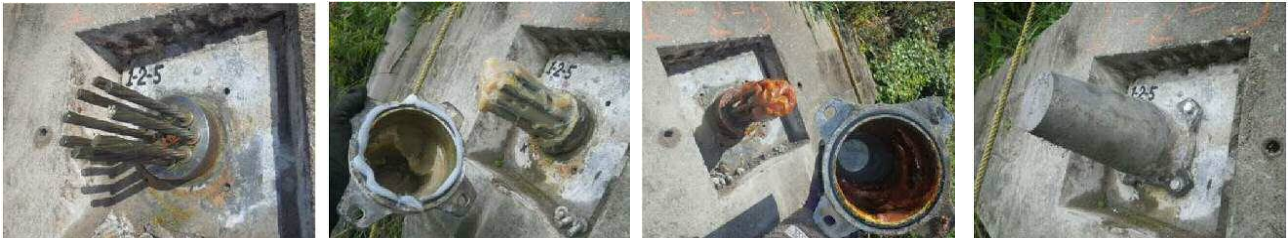
写真-1 アンカー頭部詳細調査の状況

防錆油除去後頭部状況      頭部キャップ防錆油充填      頭部キャップ取外し防錆油状況      調査完了

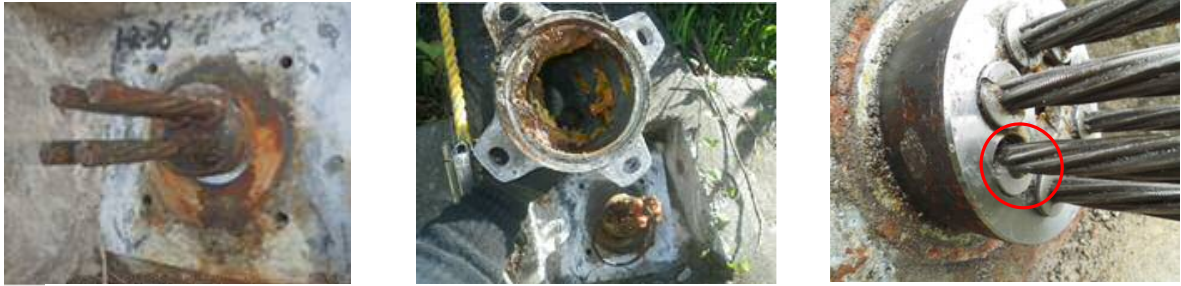
写真-2 アンカー頭部詳細調査における不具合状況

①定着具に軽微な錆、②防錆油の充填不足（漏れ）③くさびの欠落 など評価区分Ⅱとするアンカーが確認された（写真-2）。しかしながら 1 箇所の切土のり面に施工されたアンカー総数と比較するとごく少数で、全般的に良好な状態であると判断した。

① 定着具に軽微な錆      ②防錆油の充填不足(漏れ)      ③くさびの欠落

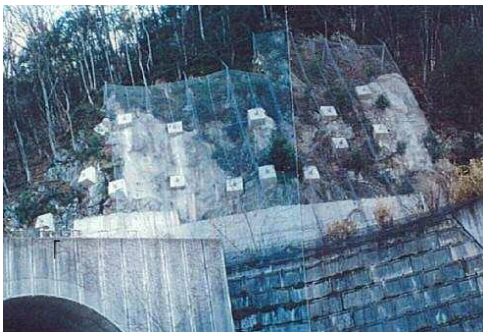
写真-4 向山TN北坑口の状況

東海北陸自動車道の向山TN北坑口上には、設計荷重の異なる16本のアンカーが施工されている(写真-4)。このうち3本のアンカーがD+判定(許容アンカー力 $T_a$ の110%超過)、5本のアンカーがC+判定(許容アンカー力 $T_a$ の110%以下)であった(図-4)。

残存引張応力が大きい理由について、本箇所は岩盤崩落対策として設置されたもので、アンカー長が7~10.5mと比較的短く、セット時のロスに対し荷重低下が少なかったこと、荷重のずれや温度変化が敏感に反応したものと推察される。リフトオフ試験の過年度業務の評価との差異は少なく、岩盤の現地確認の結果では、新たな亀裂や隆起などの変状は認められなかったことから、切土のり面全体としては安定していると判断し、荷重計を2箇所設置してモニタリングすることとした(写真-5)。

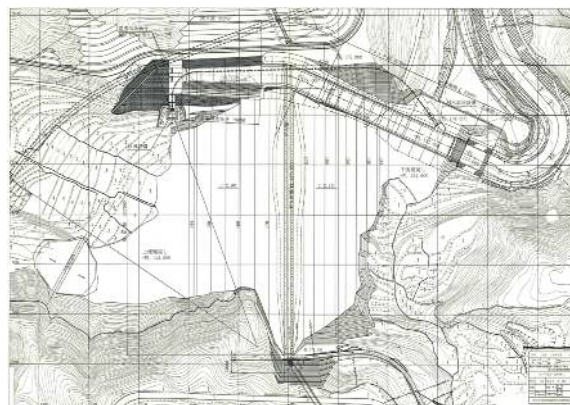
図-1 鵜川ダム平面図

鵜川ダムの洪水吐は、延長 337m、躯体コンクリート量 61,000m<sup>3</sup> である。流入部の構造は山側がもたれ擁壁構造、川側に延長 65.0m のクレスト自由越流方式非常用洪水吐が配置されている。もたれ擁壁部の掘削形状は、掘削勾配 1:0.4 (68 度) で掘削直高 17.8m であった。地質状況は掘削面上部は礫・砂・シルト層を挟む凝灰角礫岩で、D 級岩盤である。当該箇所は掘削→コンソリデーショングラウチング→仕上げ掘削・岩盤面

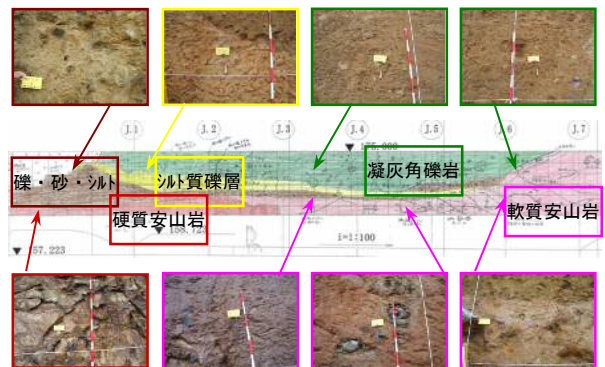
図-5 地質区分図

地質区分については、上部が凝灰角礫岩、下部は上流側が硬質安山岩、下流側が軟質安山岩から構成され、軟質と硬質の安山岩に挟まれて土石流性堆積物の礫・砂・シルト層、シルト質礫層が分布していた。(図-5)

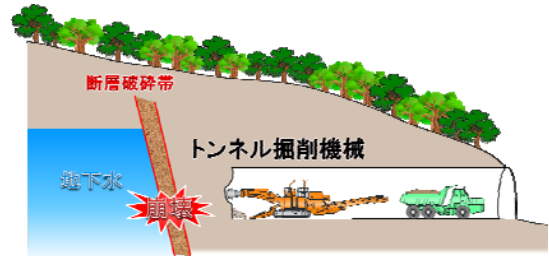
図-1 山岳トンネルにおける地山崩壊や突発湧水の概念

日本の地質は、硬軟、脆弱部が複雑に混じり、変化に富む。そのため切羽を開放して掘削する山岳トンネル工事では、図-1のように、切羽前方の予期せぬ脆弱地山や突発湧水の出現および地山に適合しない支保選定により構造的な品質が低下したり、最悪の場合は切羽崩落や大幅な工程遅延を招いたりする。

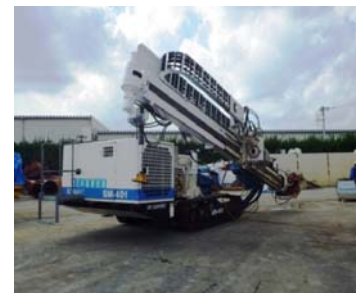
写真-1 ロングフィード式ボーリングマシン

削孔以外の作業時間を短縮し、水圧ハンマの優れた高速削孔性能を最大限に活用するため、写真-1に示す専用ボーリングマシンに8mの長尺ガイドセルを搭載し、長尺ロッドを使用可能とした。ボーリングの作業時間を構成するのは、主に削孔時間とロッドの継ぎ足し時間である。本システム

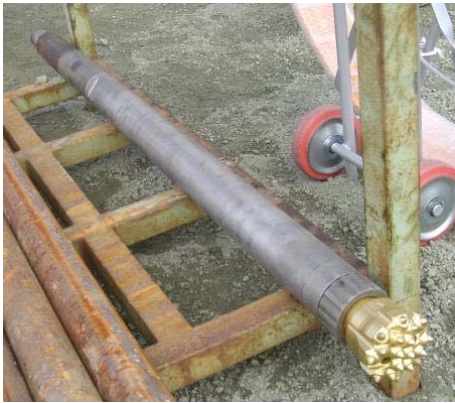
写真-2 水圧ハンマ(wassaraW80HD)

本技術では、写真-2の先端打撃方式の水圧ハンマ wassaraW80HD（ビットは外径φ90のものを使用）を採用している<sup>2)</sup>。先端のビットが地山に接触して反力を得ると、高圧水がハンマ内部のピストンを振動させて、打撃を発生させる。ピストンは高圧水で加速されてビットを打撃するため、その打撃エネルギーは送水圧に比例する。

従来のノンコアボーリング前方探査（油圧ジャンボ・RPD等）で採用される後端打撃方式と先端打撃方式の水圧ハンマとの違いを図-3に示す。水圧ハンマは、先端のハンマ本体に高圧水を供給して打撃を発生させるのに対し、従来型はロッド後端に打撃を与えて削孔する機構である。後端打撃方式では、ロッドの継手等でエネルギーロスが増大するため、長距離の削孔では速度が低下するが、水圧ハンマは先端で打撃するため、削孔長に関わらず効率的な削孔が可能である。また、水圧ハンマでは打撃によるロッドの振動が小さく孔壁が安定し、ロッドが孔壁に拘束されにくい利点もある。

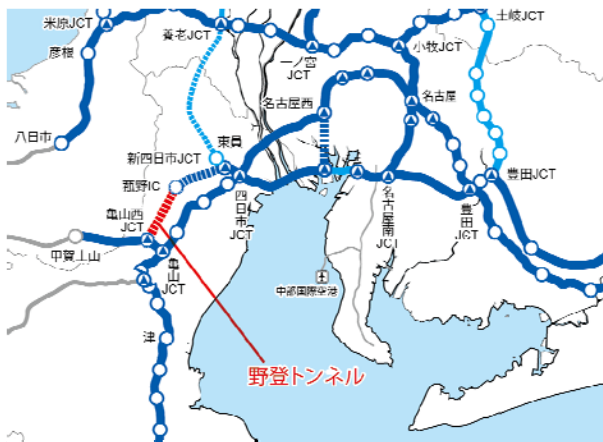
図-8 高速道路路線と野登トンネルの位置

図-8 に高速道路の路線と野登トンネルの位置を示す。野登トンネルは、亀山西 JCT と菰野 IC（いずれも仮称）の間に位置し、三重県鈴鹿山脈の南端にある標高 851.6m の野登山を北東から南西方向に貫く延長約 4.1km の 2 車線双設トンネルである。当工事はそのうちの西側工区（上り線 2,368m、下り線 2,391m）を構築する。本トンネルは、NATM による発破掘削、補助ベンチ付全断面工法である。図-9 にトンネル標準断面図を示す。断面積は約 75m<sup>2</sup> である。

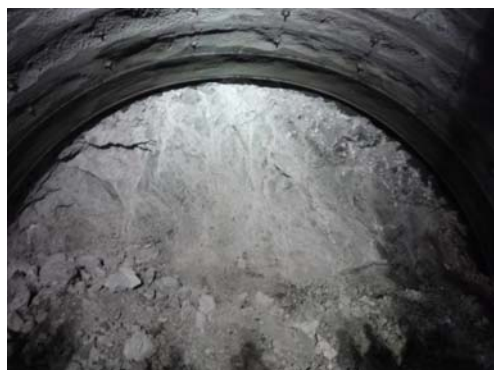
写真-4 花崗閃緑岩の熱水変質帯

エネルギー指標値と同様に、掘削時の切羽評価点も低く判定されている。本技術のこれまでの蓄積データからも、エネルギー指標値が 1.25 を下回ると DⅡ相当の特に脆弱な地山に該当することが確認できており、当該地山もその判定方法を的確に反映している。切羽観察から、写真-4 のように切羽全面に熱水変質作用を受けた粘性土の地山であることが確認でき、内空変位はレベルⅢを超え最大 135mm 発生したことにより、支保パターンも設計の CⅠから図-12 の DⅡへと変更している。本前方探査で算出したエネルギー指標値により、設計段階では想定されていなかった脆弱部を事前に把握することができた。
