第3セッション  
(15:55～16:50)

## 両面アンカー式補強土壁の補強メカニズム Reinforcement Mechanism of Multi-Anchor Wall with Double Wall Facing

## 地盤改良による既設のボックスカルバート構造物の耐震性能評価に関する

## Stability evaluation and Repairworks of the Geotextile reinforced soil wall after the 2016 Kumamoto earthquake

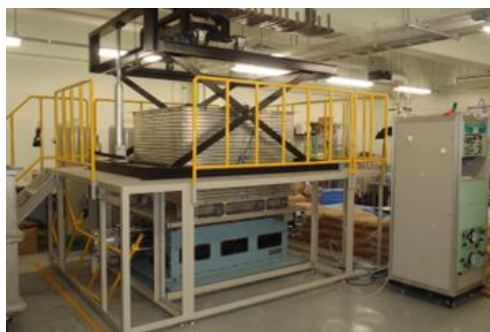
図 3 1G 振動台装置

本試験ではメンテナンス性の優れた空圧式加振装置により水平方向に振動させることができる 1G 場振動台実験装置(図 3)使用した。土層寸法は横幅 1.2m、奥行き 1.0m で連結部分にベアリングを設置し、ゴム板により格子の枠を固定することで、せん断を再現した。

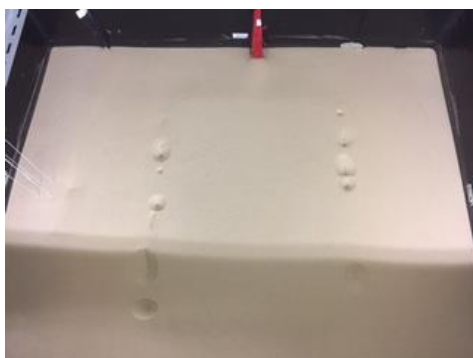
図 15 Case4 加振後の地表面の様子

また、Case4 において加振直後の地表面に図 15 に示すような砂の沈降が見られた。これより改良体が模型から剥離したと考えられる。

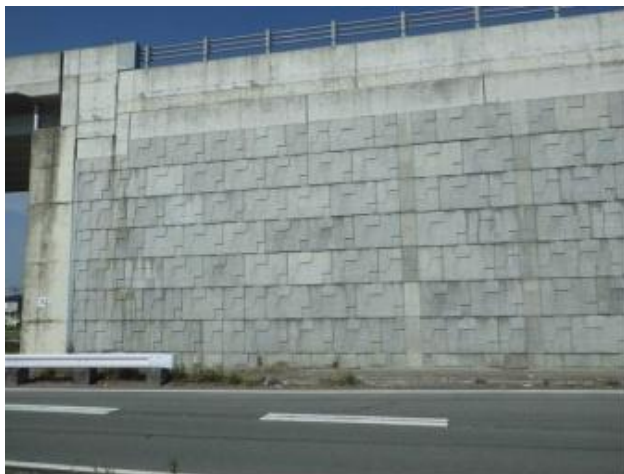
写真 1 直壁タイプ（コンクリートパネル）

今回、調査した補強土壁は271箇所を実施した。補強土壁は写真1に示す壁面勾配が垂直でコンクリートパネル

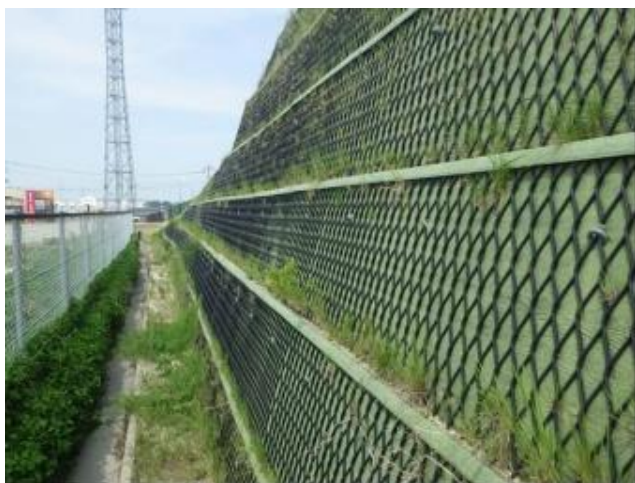
写真 2 斜壁タイプ（鋼製枠）

製の壁面材を用いた補強土壁（直壁タイプ）と、写真 2 に示す壁面勾配が急勾配で壁面材に鋼製枠を用いた補強土壁（斜壁タイプ）がある。表 2 には市町村別に調査した補強土壁の箇所数と最大震度の一覧と図 1 に調査した箇所の補強土壁の位置図を示す。大分県を除き垂直壁と斜壁の比率は約 6:4 であった。

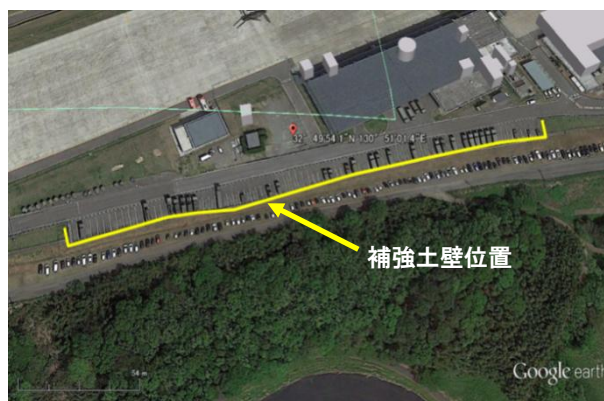
写真3 前震直後の衛星写真

写真3は被災を受けた補強土壁の航空写真を、写真4に全景を、写真5に被災した箇所の拡大写真を示す。補強土壁は盛土高7.5m、延長約200mの形状である。天端付近のコンクリートパネルが一部前に飛び出しており角欠けが発生していた。笠コンクリートにはクラックが生じていた。

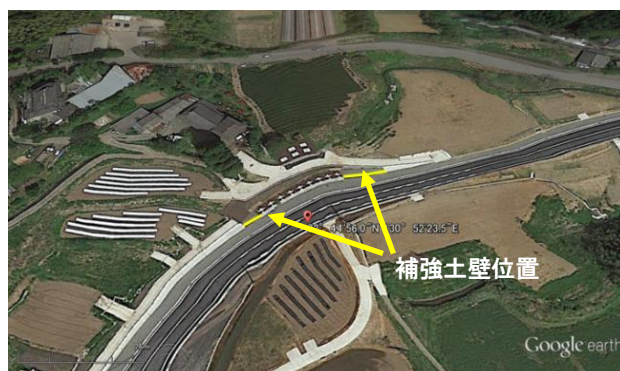
写真6 前震直後の衛星写真

写真6は被災を受けた補強土壁の航空写真を、写真7全景写真を、全景と写真8には天端のクラックの状況を示す。盛土高7.5m、延長約20mの5分勾配である。鋼製枠には大きな変状、盛土材の漏出などは確認されなかったが、正面から見て、右側の盛土の天端に壁面から約4m離れた箇所に延長約4mのクラックを確認した。

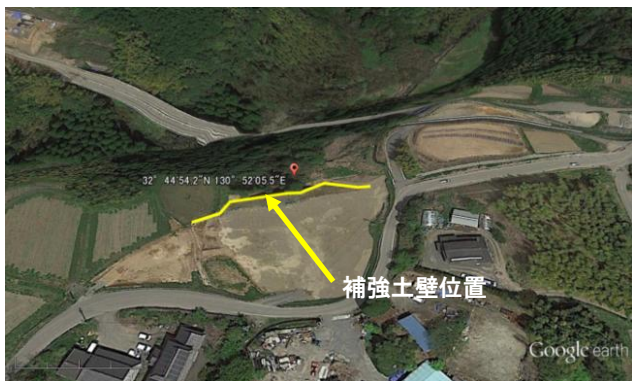
写真 9 前震直後の衛星写真

写真 9 は被災を受けた補強土壁の航空写真を、写真 10 に全景を、写真 11 には補強土壁上部ののり面及び天端のクラックの状況写真を示す。補強土壁は盛土高 9.8m、延長 30m の形状である。補強土壁の壁面には大きな変形、クラック等の確認はされなかったが、嵩上げ盛土ののり面に小さなクラックと、天端には壁面から 4m～9m 離れた箇所にて延長 30m のクラックを確認できた。

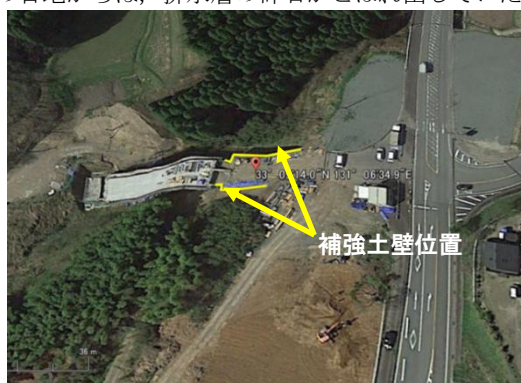
写真 12 前震直後の衛星写真

写真 12 は被災を受けた補強土壁の航空写真を、写真 13 に全景を、写真 14 には笠コンクリートのずれと写真 15 にはコンクリートパネルの目地開きの状況を示す。補強土壁は盛土高 10.8m、延長 14m の形状である。笠コンクリートの目地の部分では 5cm のずれが発生し、コンクリートパネルの目地からは、排水層の碎石がこぼれ出していた。

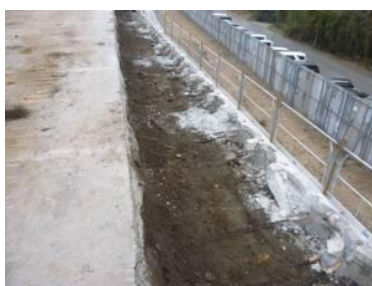
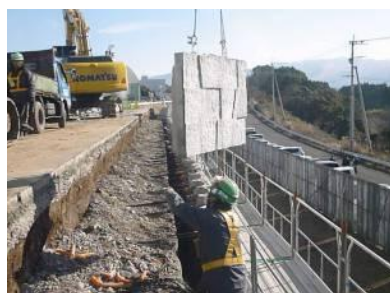
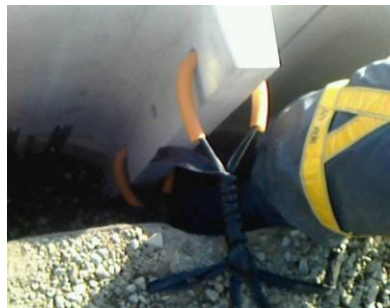
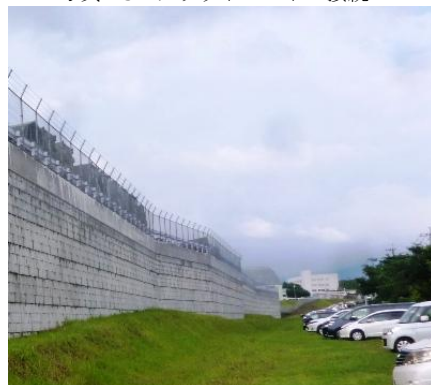
本補強土壁の補修手順を以下に示す。1) 笠コンクリートを取り壊す（写真 16）、2) 外壁と内壁を接続しているベルト状補強材を切断する（写真 17）、3) 破損した壁面材を撤去する（写真 18）、4) 新たな壁面材を設置し内壁に残るベルト状補強材と壁面材を接続する（写真 19）、5) 外壁と内壁の間に碎石を投入する、6) 笠コンクリートを再構築する手順で復旧した。（写真 20）

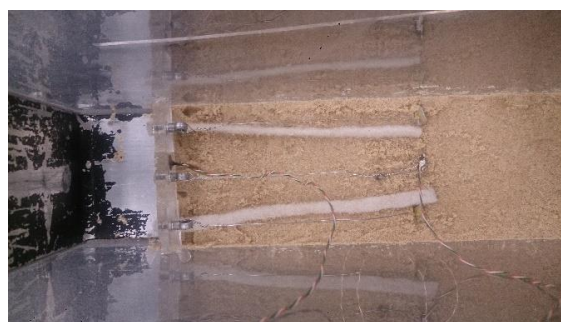
図3 排水補強モデル設置状況

排水工を施す場合は、図 3 に示すように、W6mm×H4mm×H115mm の短冊状の不織布を下部 2, 4 段目のタイバー設置層に 2 個ずつ設置した。

較し、図9に示す。図より、アンカープレート敷設位置の地下水位が同程度であり、壁面裏の地下水位が排水工により壁面裏の地下水上昇を抑制していることが分かる。これにより、引抜き力である壁面土圧の上昇を防ぎ、降雨浸透による安定性低下を抑制していると考えられる。
