## FCBの長期耐久性に関する考察

## A consideration on long-term durability of Air-Mixed Lightweight Soil

池田 一成<sup>1</sup>, 藤岡 一頼<sup>2</sup>, 小林 一<sup>3</sup>

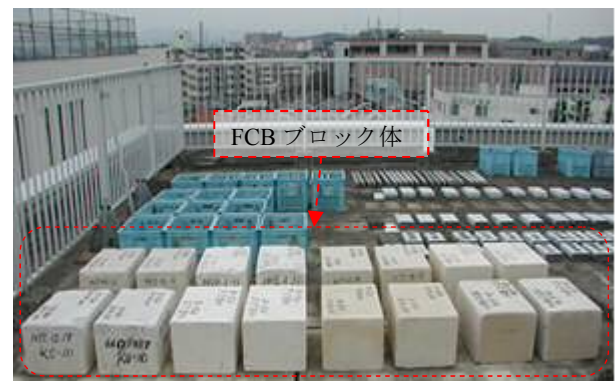
写真-1 FCBブロック体の暴露養生状況

作製したブロック体形状はW530×D350×H260である。配合は、砂セメントの容積比0, 3, 5の3種類、それぞれ設計一軸圧縮強度を300, 500, 1000kN/m<sup>2</sup>の3種類の計9種類とし、養生日数28日, 180日, 365日(1年), 730日(2年), 1825日(5年), 3955日(約11年)に相当する分を作製した。養生方法は、養生室(20±3℃)で28日養生してからそれぞれ暴露(屋外に放置;写真-1参照)、土中(土中にブロック体を直に埋設)、土中シート(ブロック体を土木用遮水シートt=1.0mmで包み土中に埋設)、空気(20±3℃の養生室)、水浸(20±3℃の水槽)で行った。

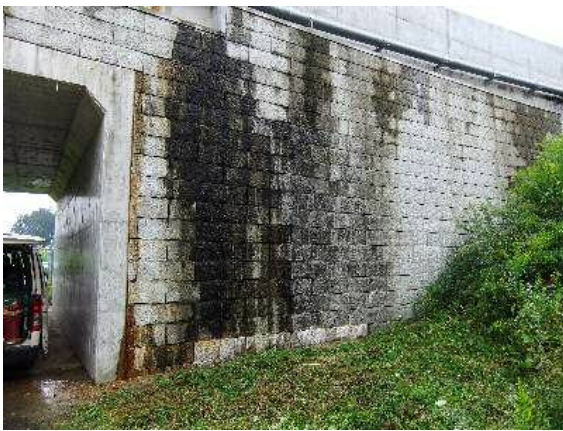
FCBの現地サンプルは、現場耐久性確認試験用に現場で施工した箇所(A地区)、および平成15年に試験施工として本線脇に施工した箇所(B地区)と写真-2に示すように、劣化が進行していると思われる箇所(C地区)にて行った。

写真-2 現地調査箇所 (C地区)

経過年数は、A地区10年、B地区8年、C地区4年である。供試体はA地区については、ブロックサンプリングで、B,C地区については、水平ボーリングにて採取した。また、C地区は、カルバートの裏込め部全てがFCBであり、両側から水平ボーリングを実施している。

なお、B地区の試験盛土では遮水シートをせず、防水シートのみを使用している。C地区ではFCB上面に遮水シート、背面には防水シートが用いられている。

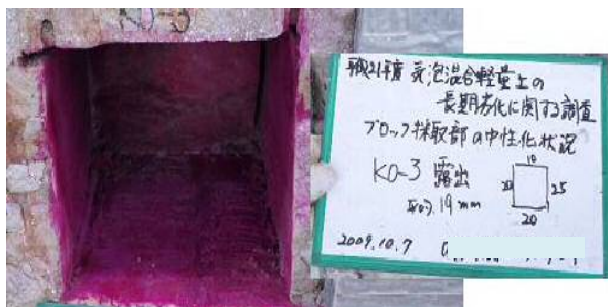
保護壁から遊離石灰が滲出している箇所ではフェノールフタレインによる中性化試験を行った（写真-4 参照）。

写真-4 FCB 現場養生状況

調査箇所には打ち継ぎ目と見られる白い筋がみられたが壁面材には FCB が付着しておりまた浸入水が流れた形跡は見られなかった。このことから外気と遮断されていたことにより中性化しなかったものと思われる。

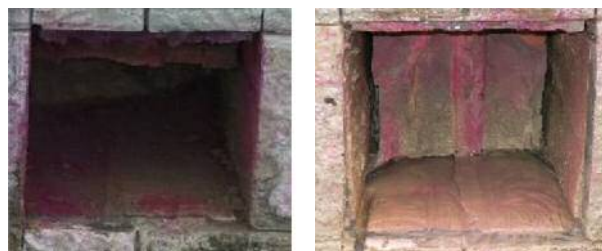
保護壁をはがしブロック供試体を採取した後でフェノールフタレインによる中性化試験を行った（写真-5 参照）。水の滲み出しによりフェノールフタレインの赤着色が

(ランプ外側)

(ランプ内側)

写真-5 FCB 現場養生状況

一部消えているように見えるが中性化はしていないことが確認された。
