### 3.2.7 対象構造物ごとの被害メカニズムと事前対策

### 3.2.8 地域地盤の照査

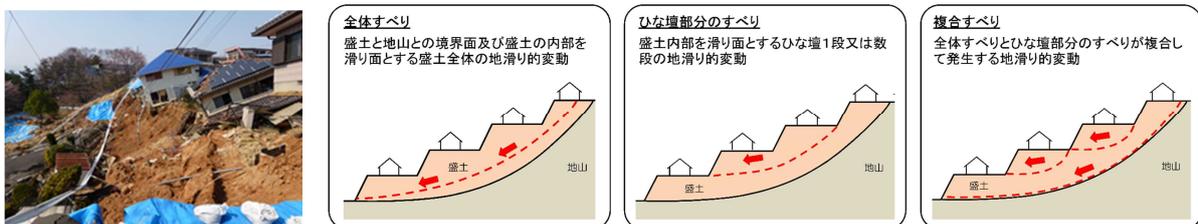
写真1 宅地の滑動崩落の一例<sup>1)</sup>

平成23年3月11日に発生した東北地方太平洋沖地震、大規模盛土造成地の活動崩落により、住宅の傾斜や倒壊が報告されている。写真1は、滑動崩落した宅地の一例である。滑動崩落は、地震力および盛土の自重による盛土の滑り出す力がその滑り面に対する最大摩擦抵抗力その他の抵抗力を上回った時に生じる盛土の地滑りの変動を指し、その種類は、全体すべり、ひな壇部分のすべり、複合すべりの3つの形態に分類される。図1に、活動崩落のすべりの形態のイメージを示す。南海トラフ巨大地震でも、十分な対策がなされていないとすれば、愛知、岐阜、三重県の山間部に造成された盛土地でも、東北地方太平洋沖地震と同様の被害が生じる可能性がある。

図1 活動崩落の種類<sup>2)</sup>

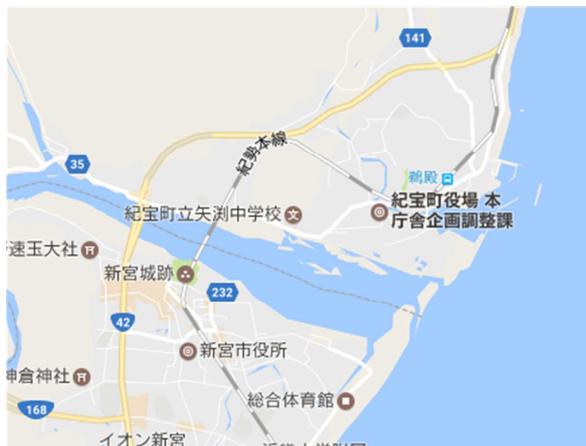
図 3.2.58 入り江の河口を渡る交通網

三重県南部は、火山性の岩盤が分布しており、奇岩などが多数ある地域である。狭い平野を河川が横断する形で海へ流れており、下図に示すような道路および鉄道が山沿いのトンネルから出てその入り江、河口を渡るような地形が多い特徴がある。

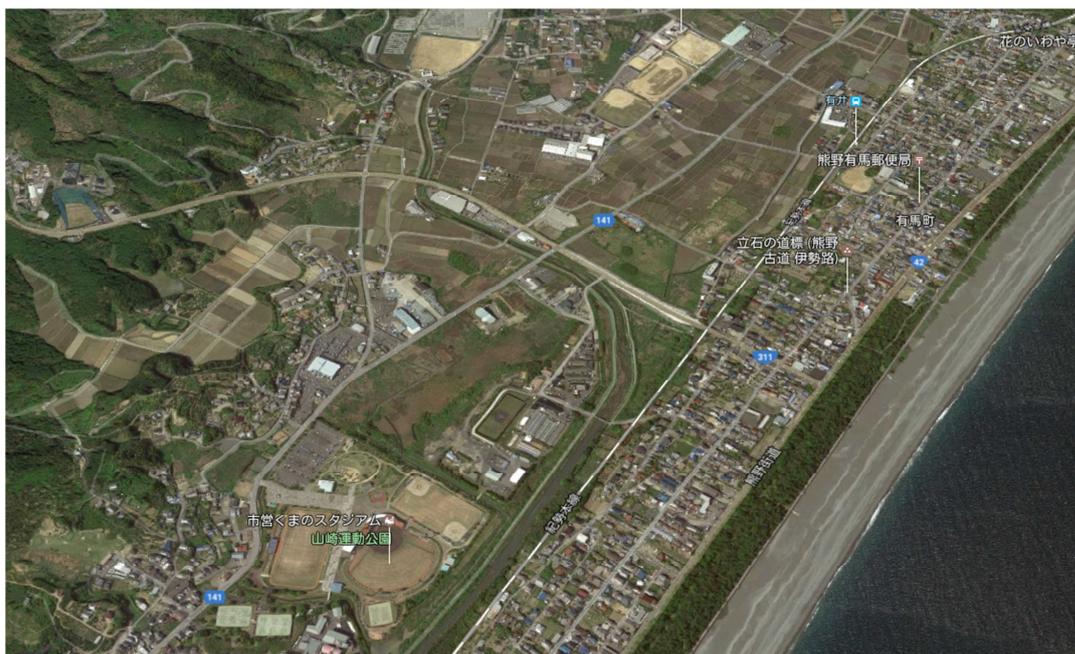
写真 3.2.2 浜堤の上の集落と山地との間の低平地（熊野市 Google Map より）

また、内陸部は山地が繋がっている一方、海岸に平行して浜堤（ひんてい）が形成されており、その間にある平地が最も低く、一旦、浸水するとなかなか水が引かない地形となっている。多くの集落は浜堤の上または斜面よりに集まっている。紀勢本線は浜堤の上を走っている。こうした地形でできた低平地の幅が500-1000m と広く、津波が発生した場合に浜堤にいる人々は内部の山地まで逃げることは難しく、津波避難タワーが重要となる。

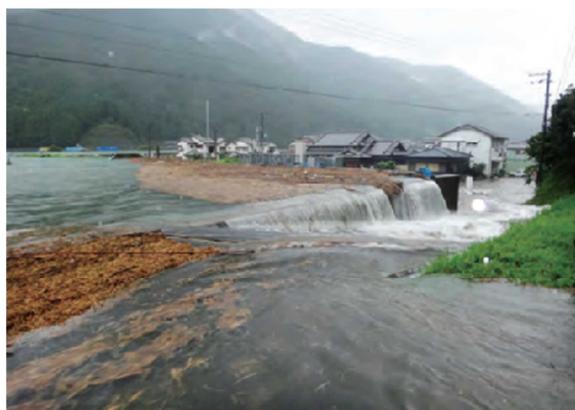
写真 3.2.9 高岡地区輪中の越水  
（国交省近畿地方整備局 HP より）

熊野川の支川である相野谷川（おのだにがわ）が平成23年台風12号に越水堤防被害が出たため、熊野川の河道掘削が行われ、平成27年7月台風11号の大規模な出水時には整備効果が確認された。現在も輪中堤の整備が行われている。

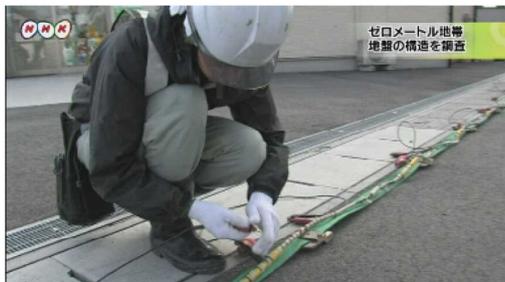
24日、桑名市長島町には、中部支部の研究者や建設業者など9人が出て、道路の1メートル間隔でセンサーを置いて木づちで地面をたたいて振動を与え、振動の伝わる速さのデータを取っていました。

調査は、固い地盤ほど振動が速く伝わる性質などを利用して、地盤の固さを測定するというのです。

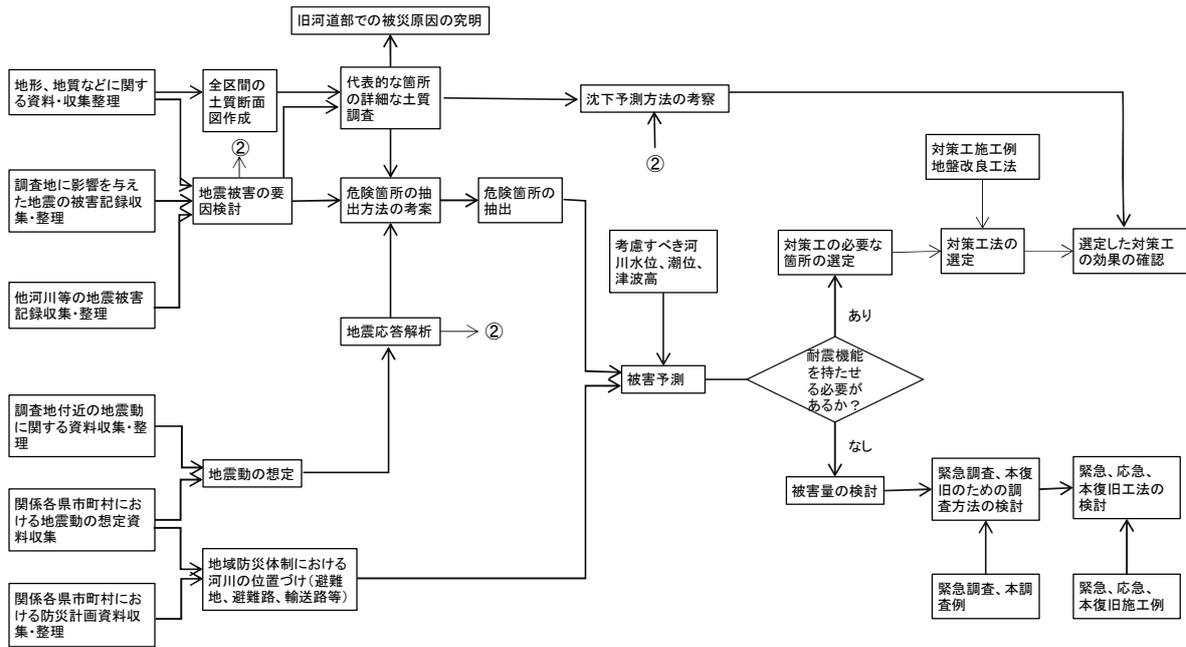
図-2 調査、検討方法のフローチャート

調査、検討手順をフローチャートで示すと、図-2 となる。今回の方法の特徴を列挙すると次の通りである。

- (1)危険箇所の抽出方法に確立されたものがないため、過去の震害調査をもとにした被災要因の検討、詳細な土質調査、地震応答解析を行ない、抽出方法を作り出した。この場合対象としている堤防の延長が非常に長いため、代表地点だけをとりあげて詳細な土質調査及び地震応答解析を行ない、その結果をもとに、全延長に適用できる簡易式等を作り出し、危険箇所の抽出に用いた。

(2)地震時に堤防に被害が生じる危険箇所においてすべて対策が必要とは考えなかった。地震中から復旧工完成の間までに浸水する可能性や、地域防災体制とのかかわりあいでの対策工の必要な箇所を選定した。以下、図-2のフローチャートに従って、各調査、検討結果を述べる。

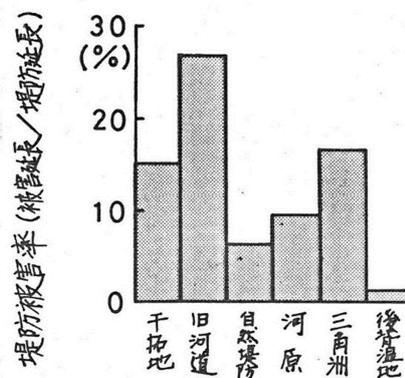
図-4 被害率と地形の関係

東南海地震による被害の要因を探るために、まず微地形区分との関連を調べてみると、図-4 となった。図からわかるように、確かに旧河道では被害率が高かった。

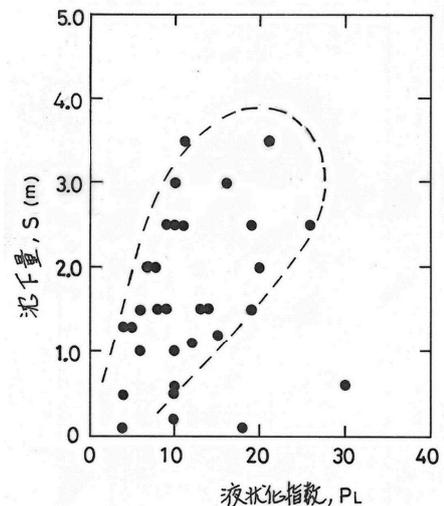
図-5 沈下量と液状化指数の関係

資料をもとに、 $N$  値から岩崎、龍岡らの方法に従って現状での液状化指数  $PL$  を計算し、地震時当時の沈下量との関係をまとめてみた。この結果が図-5 であり、 $PL$  は大きくなるほど液状化の程度が激しくなる指標であることから、沈下量とのよい相関があると言えよう。ただし、バラつきがあるのは、堤内地のり尻部直下の地盤について  $PL$  を計算しており、堤防形状、堤防材料等の影響が考慮されていないこと等に起因していると考えられる。

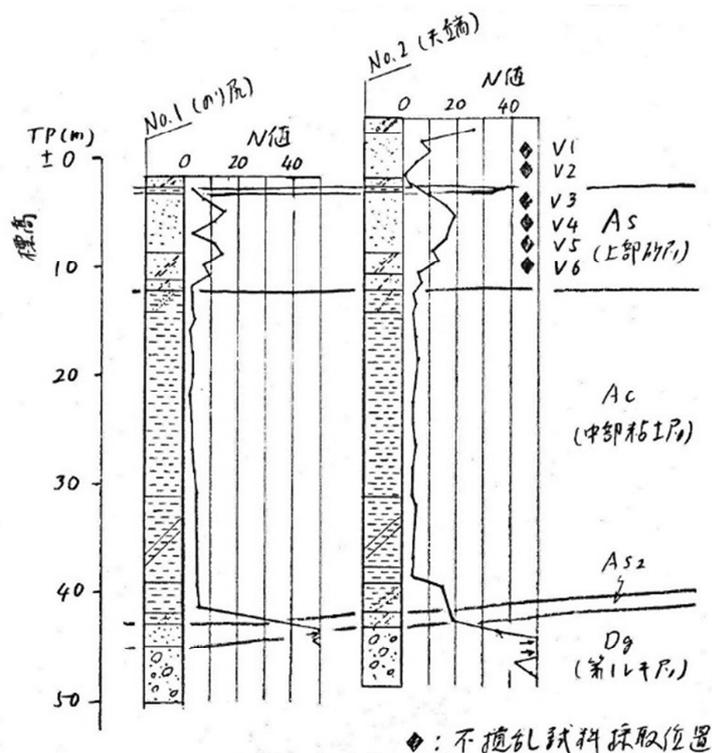
図-6 代表的な箇所の土質調査例

河川堤防について土質調査が行なわれてきた箇所は少ない。そこで、橋梁や周辺の構造物も含めて、堤防から 100m 以内のボーリング資料を収集し、縦横 1/1000 のスケールの土層断面図を作成した。この結

果、全域にわたって表層に10~15mの厚さでN値が8~30程度の上部沖積および埋立て砂層（細砂~粗砂）が堆積し、その下部に40~50mの深さまで沖積粘土層（中部粘土層）が、そしてその下部にN値が50以上の洪積砂レキ層が堆積していることが明らかとなった。従って、地震時には沖積層での地震波の増幅作用と、沖積砂層の液状化が特に堤防の安定性に影響を与えると考察された。

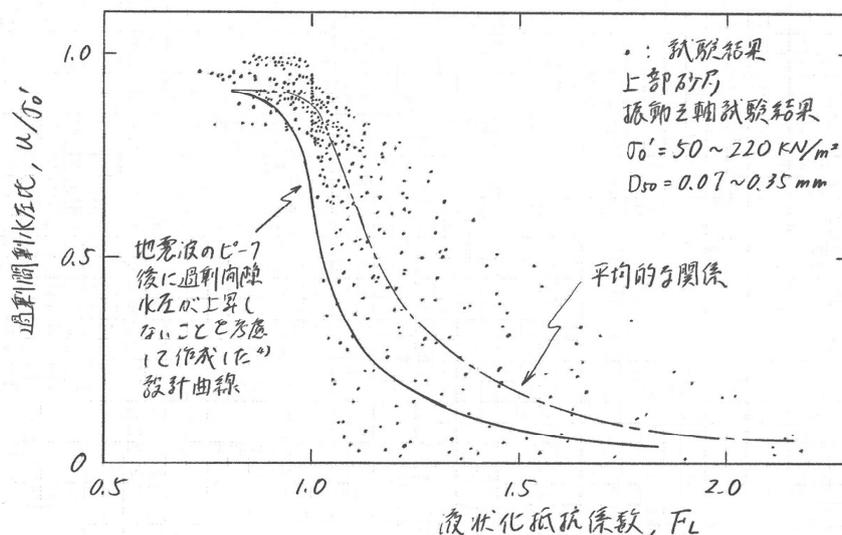
図-7 液状化抵抗係数と過剰間隙水圧比関係

液状化特性のもう一つのまとめとして、液状化抵抗係数 $F_L$ と発生する過剰間隙水圧比 $u/\sigma'_0$ との関係を龍岡の方法<sup>4)</sup>に従って求めた。図-7にその結果を示す。後述するように、これと(1)式との簡易関係式

をもとに、沈下量の予測方法を考案し対策工の検討の際に利用した。一方、(1)式を全区間の土質調査結果に適用し、液状化指数  $PL$  を全区間にわたって計算した。この結果は、危険箇所の描出に用いた。

過剰間隙水圧の求め方は、一次元での検討結果から二次元での分布を推定する方法をとった。このために、モデル地盤については、まず図-13の上部に示した位置で液状化抵抗係数  $F_L$  (=地震荷重  $L$ /液状化応力比  $R$ ) を深度方向に計算した。ただし、 $L$  は岩崎、龍岡らの簡易式<sup>2)</sup>で求め、 $R$  は5.3で前述したように本調査地で得られた式を用いた。さらに、計算された  $F_L$  から、図-7を用いて過剰間隙水圧の深度分

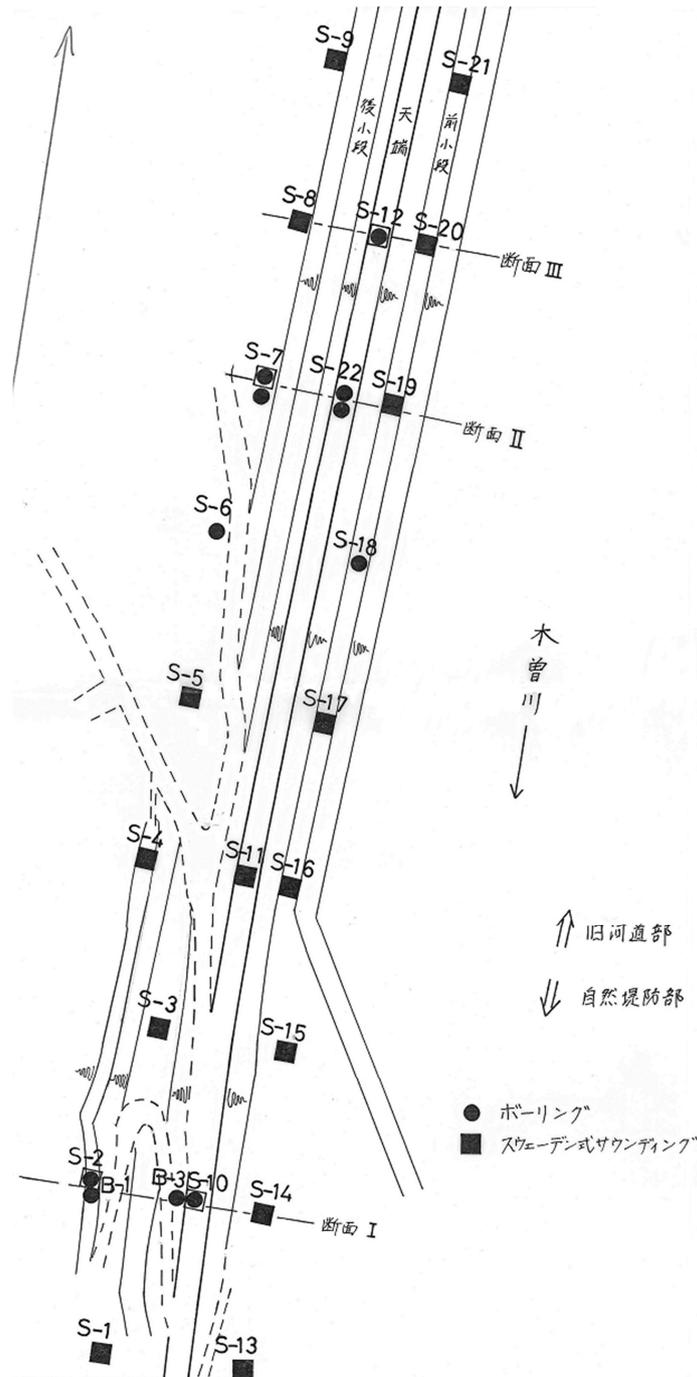
図-8 原位置調査位置図

げ、詳細な調査を行った。原位置調査としては図-8に示した位置でボーリングおよび標準貫入試験を行い、また50m間隔でスウェーデン式サウンディングを行い、土層構成の連続的な把握に役立たせた。なお、この箇所では東南海地震時に旧河道部で30~50cmの沈下と堤内地のり尻ではらみ出しが生じ、自然堤防部では被害がなかったことが、聞き込みにより明らかとなっている。

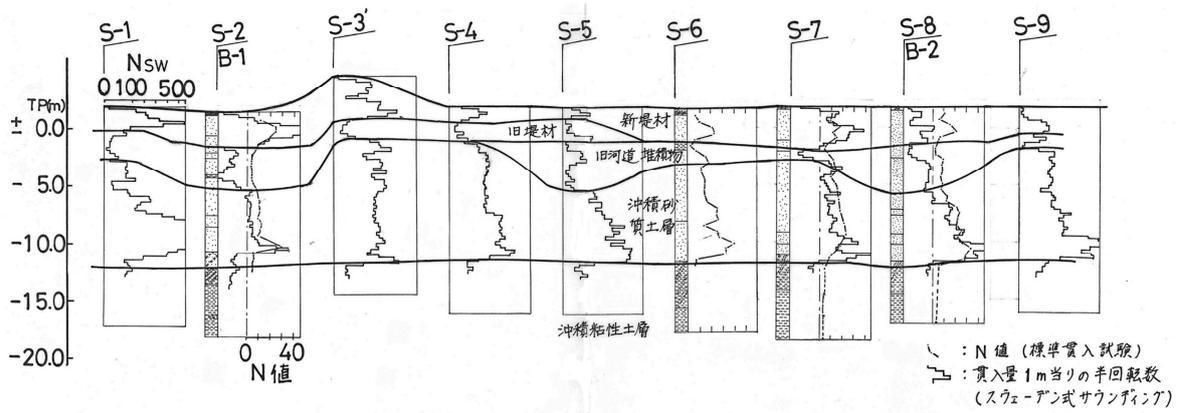
図-9 縦断面図

調査の結果判明した縦断面図(堤内地のり尻沿い)および横断面図(旧河道部および自然堤防部の代表的な断面各1箇所)を示すと、図-9、10となる。これらの図からわかるように、旧河道部では堤体の下

に旧河道堆積物が堆積している。この層はN値が2~10の極めて緩い細砂であり、厚いところでは4m程の厚さとなっている。自然堤防部にはこの層は見られない。その下に堆積している沖積砂層は細砂~中砂

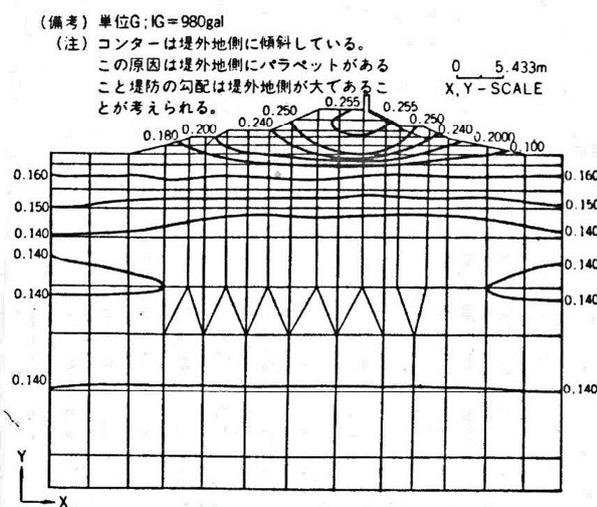
図-12 最大加速度分布、有限要素法による応答解析結果(板島橋波形  $A_{B,max}=150gal$ )

速度分布を示すと、図-12となる。図からわかるように、のり尻付近で180~200gal、天端で250gal程度の計算結果が得られた。

この200gal程度の地表最大加速度は、前節で述べた将来の地震動として想定している値と、丁度一致する。そこで、東南海地震時の被災状況が、将来の地震に対する危険箇所の検討に役立つと考えられた。ところで、収集した資料を調べてみると、東南海地震で被害を受けた箇所には濃尾地震で被害を受けた箇所も多かった。また、宮城県沖地震についてみてみると、その4ヶ月前の地震や、16年前の宮城県北地震で被災した箇所再度被災した箇所がいくつかあった。これらのことにより、被災後に何らかの対策工を施していない限り、次の地震でまた同形式の被害を受けると見なしておいた方が安全であると考えられた。そこで、危険箇所を描出するにあたって、東南海地震で被災した箇所は同程度の被災を生じる可能性がある、とまず見做すことにした。そしてさらに4. で前述した被災要因の検討結果をもとに、地形区分上旧河道や埋立地に相当する箇所、東南海地震で液状化した箇所、PLの計算結果が大きかった箇所、東南海地震後に起きた伊勢湾台風で破堤した箇所等は、被災を受け易いと判断し、危険箇所をランク分けする際に考慮した。このようにして、表-3に示した5段階の表示方式による危険箇所図を全域にわたって作成した。

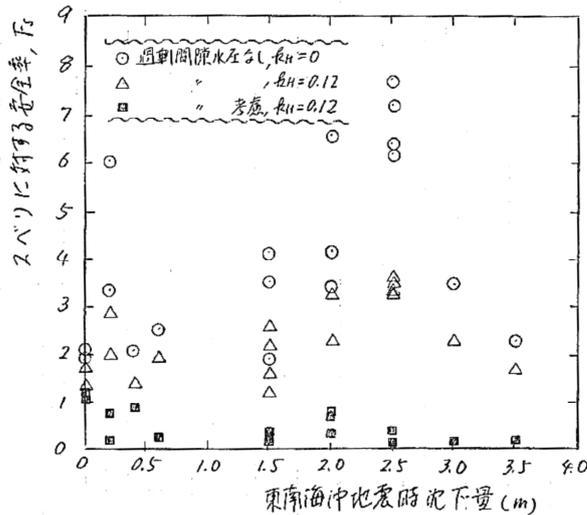
図-14 沈下量と安全率の関係

図からわかるように、(1)、(2)の方法だと、沈下量大きい被災箇所でも安全率  $F_s$  が1よりはるかに大きくなってしまった。そこで(3)だけを、宮城県沖地震の際に河川堤防で同様に計算された例<sup>9)</sup>も含めて、プロットし直すと、図-15 となった。この方法だと、沈下量が大きかった箇所は  $F_s$  が小さくなり、しか

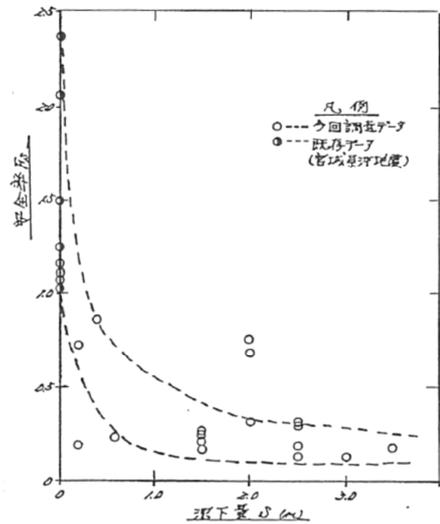
図-15 水平震度および過剰間隙水圧を考慮した場合の安全率と沈下量の関係

も、沈下が生じる限界の  $F_s$  は1.1程度であったということがわかる。そこで、対策工の効果の検討には(3)による安定解析方法を用い、対策工施工後は、沈下を生じさせないようにするためには、 $F_s$  が1.1を必要な安全率と取ればよいと判断された。
