# 坊の塚古墳の築造技術に関する一考察

各務原市文化財課

A Study on the construction technology of the bounozuka kofun tumulus : Miho Kondo, Katsuhiko Nishimura, Kenki Hase(Kakamigahara City), Yukihiko Kani, Minoru Tomizawa and Tomihisa Yamada(Noubi-kakamigahara society for Place name and culture)

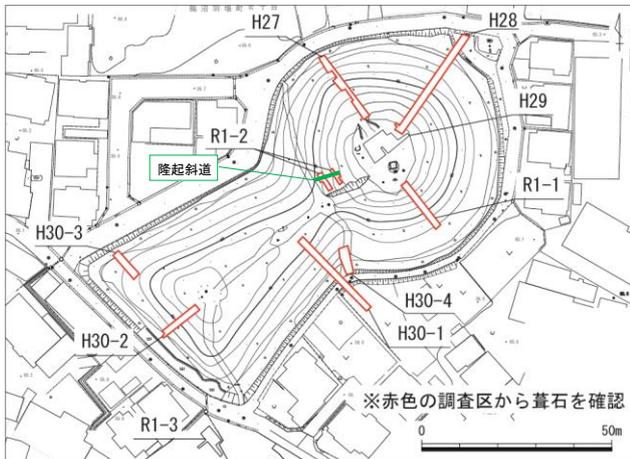
図-2 発掘調査位置図

発掘調査は、5年間で11ヶ所の調査区を設定して行った。そのうち、墳丘の構造を調査した場所は9ヶ所である(図-2)。いずれの調査区も、多少の崩落は認められるが、墳丘の残存状況は良好であり、構造の把握が可能であった。

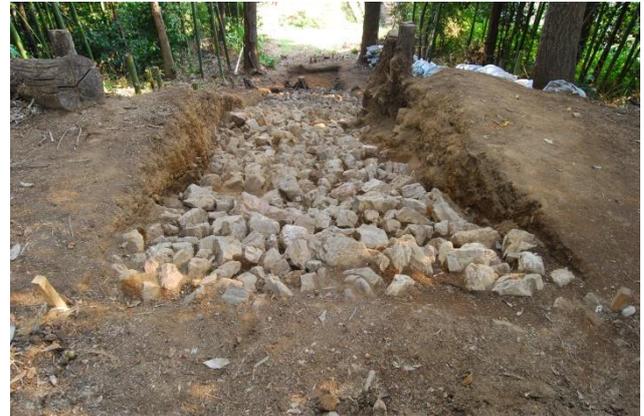
写真-1 葦石に覆われた墳丘

調査の結果、墳丘は、葦石で覆われていること(写真-1)、前方・後円部ともに三段築成であること(写真-2・3)、前方部から後円部墳頂へ登る道(隆起斜道)が造られていること(写真-4)、くびれ部に明確な境が造られていること(写真-5)などの構造を持つことが判明した。

以上のように、墳丘の斜面は全面的に葺石に覆われていることが判明した。そのため、盛土の流出が防がれ、築造当時の姿が維持されているものと考えられる。築造から約 1600 年が経過した現在でも残る葺石は、高度な築造技術を持って構築されたと推定される。構築法については、坊の塚古墳だけではなく、より多くの事例を検証して検討する必要がある。

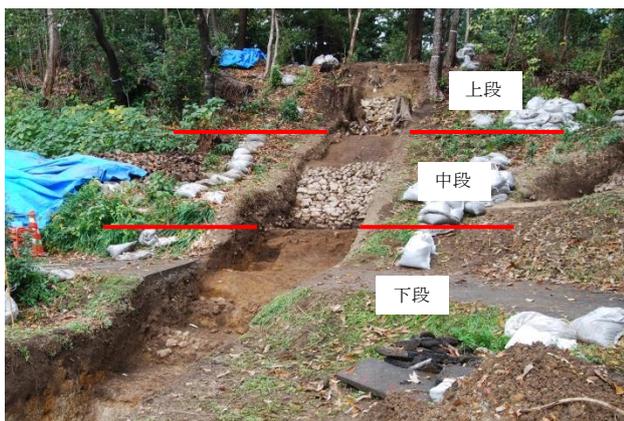
写真-2 前方部の三段築成

墳丘は、前方部・後円部ともに斜面の途中に小段を設けた三段築成の構造である。このうち、下段は地盤層を削り出して形成されており、中段・上段はその削り出した土を盛土して造られている<sup>3)</sup>。

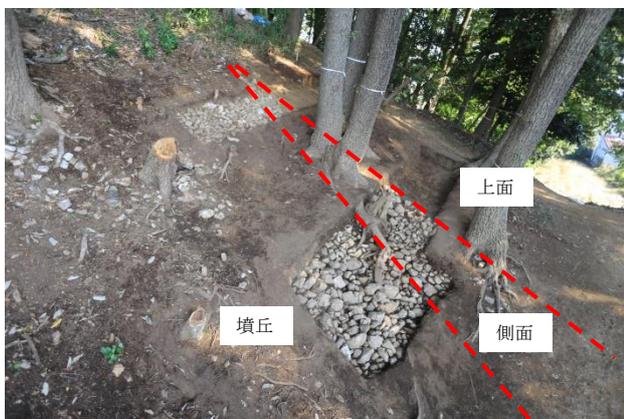
写真-4 隆起斜道の検出状況

隆起斜道は、後円部の上段斜面からさらに盛土して造られている。葺石は、道の側面に認められ、道の上面にはないことが判明した（写真-8）。道の上面は、崩落の可能性が低いことから必要性がないとされ、構築されなかったと考えられる。

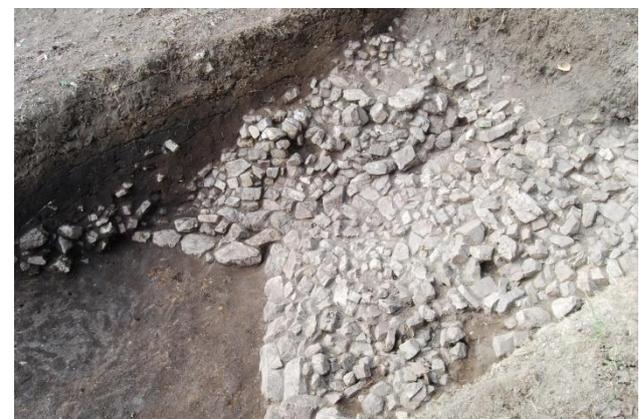
写真-5 くびれ部の検出状況

くびれ部の中段斜面の葺石も遺存状態は良好である。最下部には基底石が据えられていることも確認された。くびれ部には、基底石よりも若干小さい石を積み上げた区画列石が構築されている（写真-10）。前方部

と後円部の葺石に連続性はなく、区画列石によって明確な境が造られている。基底石は、区画列石の位置で据える方向を変化させており、墳丘の形状を良く表している（写真-11）。

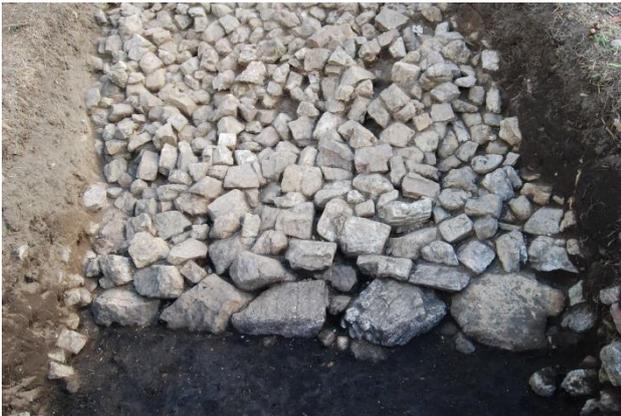
写真-6 中段斜面の基底石

中段・上段の葺石の最下部には、基底石が据えられている（写真-6）。基底石は、葺石よりも大きい石を使用し、盛土の裾を縁取るように1段が巡らされている。葺石は、基底石の上に、下方から上方に向かって積み上げて構築したものと推定される。

葺石及び基底石の石材は、主にチャートの角礫である。大きさは、葺石が拳大、基底石が人頭大のものを使用している。

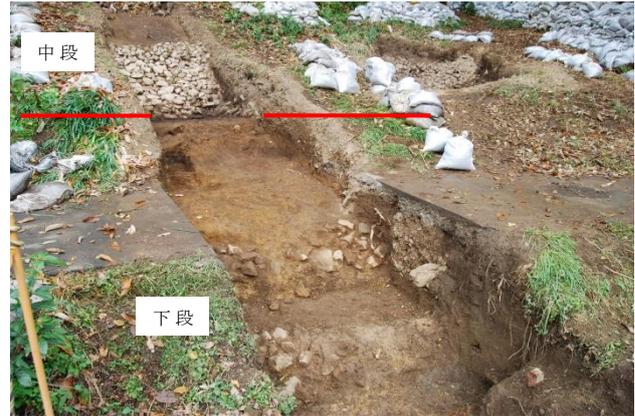
写真-7 下段検出状況

下段の葺石は、攪乱により一部が壊されているが、わずかに遺存しており確認された（写真-7）。基底石は攪乱により除去され認められなかったが、中段・上段と同様に最下部に据えられていたものと考えられる。

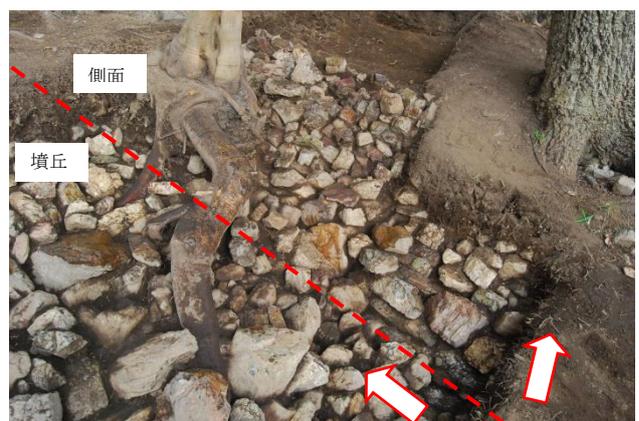
写真-9 葺石を積み上げる方向

側面の葺石の最下部には基底石が据えられており、墳丘斜面の葺石と区画されている。側面の葺石は、基底石の上に下方から上方に向かって構築されている。墳丘斜面の葺石を積み上げる方向は、側面と異なっており、盛土に沿って構築されている（写真-9）。

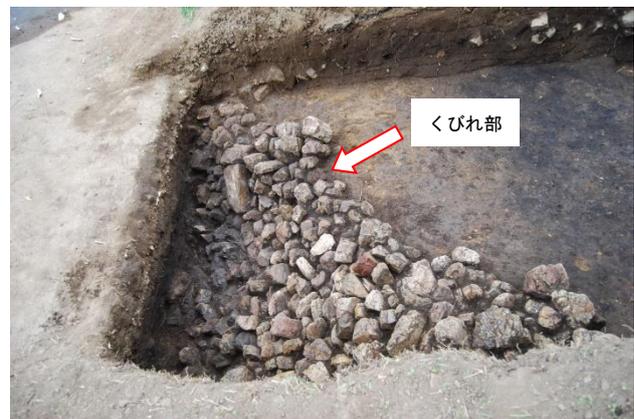
写真-12 下段斜面のくびれ部

葺石は、下段斜面でも確認された。中段で見られた区画列石は認められず、前方部と後円部の葺石は連続して構築されている（写真-12）。この区画列石の有無がどのような意図を持って構築されたのかは明確ではない。今後、検討が必要な葺石の構築状況である。

下段の基底石は、葺石が調査区外に続くため確認されていないが、中段・上段と同様に最下部に据えられていると推定される。
