空中写真測量を用いた崩壊斜面の経時的变化に関する研究
-飛騨の風化変成岩を対象に-

A study of temporal changes in collapsed slopes using aerial photogrammetry
-the case of weathered metamorphic rocks in the Hida area-

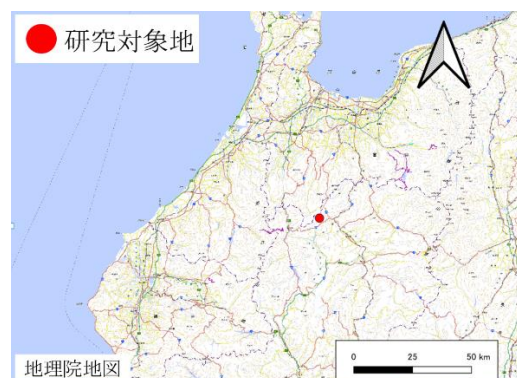
図1 研究対象地

今回研究対象とする斜面は、岐阜県飛騨市河合町元田付近に位置している。(図1, 2)この近辺は特別豪雪地帯に指定され、融雪による斜面災害が危惧されている。さらに活断層である跡津川断層が小鳥川(おどりがわ)沿いに連続しており、地震による斜面崩壊のリスクも存在する。加えて、対象地の地質は変成岩である“飛騨片麻岩”を含む飛騨帯で構成されており、片理面に沿った亀裂が生じやすいため、斜面崩壊の要因になり得るとされている。
