# 東海層群の地質特性と表層崩壊の関連性

## —中央自動車道切土のり面のリスク評価と予防保全への取り組み—

中日本ハイウェイ・エンジニアリング名古屋株式会社 ○西上大二郎  
 中日本ハイウェイ・エンジニアリング名古屋株式会社 正会員 山崎 充  
 中日本ハイウェイ・エンジニアリング名古屋株式会社 岡戸宏徳  
 中日本高速道路株式会社 正会員 上野慎也  
 株式会社アイコ 正会員 小島淳一

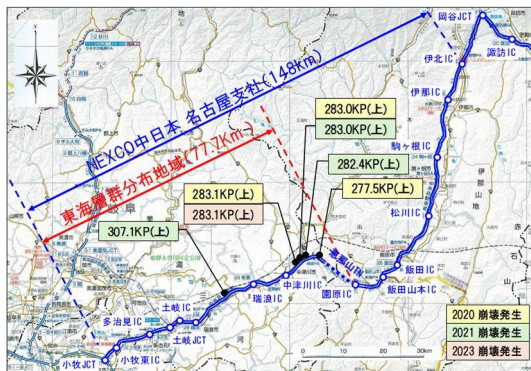
図-1 名古屋支社管理路線と近年のり面災害

図-1 に 2020 年、2021 年、2023 年に発生した 5 箇所の切土のり面の崩壊発生箇所の位置図を、表-1 に伊北 IC～小牧 JCT 間における 5 箇所の崩壊箇所を含めた建設段階から現在までの区間別の切土のり面災害発生件数を示す。同区間では 1972 年以降、降雨に伴う切土のり面災害が計 91 件記録されている。区間別にみると、伊北 IC～園原 IC 間（70.3km）では 7 件であるのに対し、園原 IC～小牧 JCT 間（77.7km）では 84 件と、全体の約 92%が集中しており、これら 84 件はいずれも東海層群が分布する区間で発生している。図-2 に分布地質ごとの災害発生件数を示す。分布地質別では、91 件中 42 件が東海層群で発生しており、直近の 2020～2023 年に発生した 5 箇所についても全て東海層群分布箇所に該当する。さらに、図-3 に示す地質区分別の切土の
