第 35 回調査・設計・施工技術報告会 論文集

地下水観測孔の状態とストレーナータイプが与える流向流速測定結果への影響

豪雨による小崩壊とそれに伴う斜面の不安定化に関する再現解析と対応策の検討（その2）

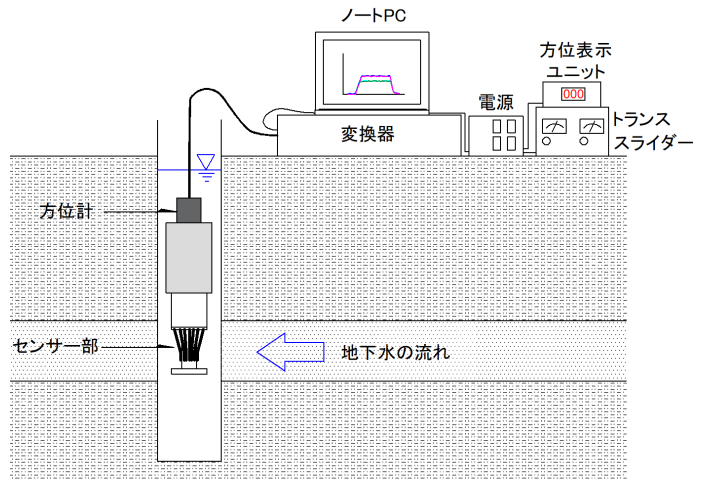
図-1 FDV のシステム構成⁶⁾

FDVは、ヒーターの外殻に沿って8個の測温体を等間隔に配置しており、またセンサ上部には磁気計測モジュール（方位計）がセットされている（図-1）。

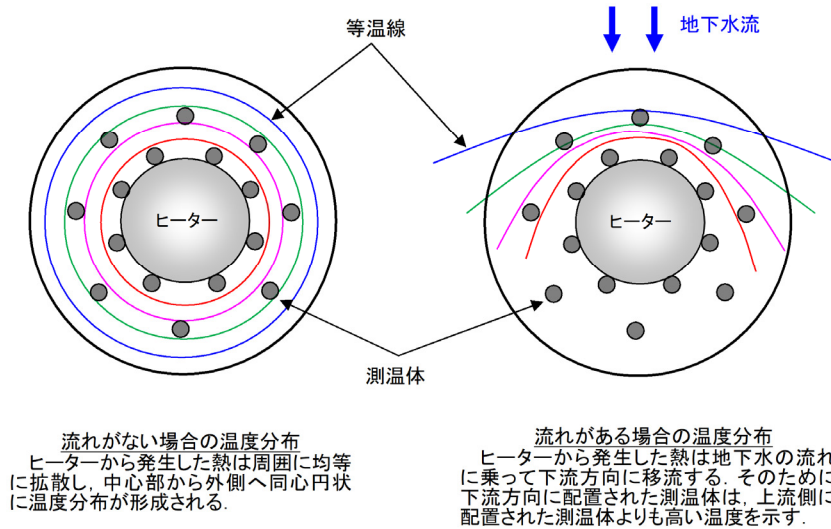
図-4 FDV型流向流速計の流向判定の原理⁶⁾

一方、流向については上述した安定区間の任意の時刻における各測温体の温度差分布から流向を推定している。図-4に流向判定の原理図を示す。

地下水の流れがない場合、センサ中心部のヒーターを加電することで発生した熱は周囲に均等に拡散し中心部から外側へ同心円状に温度分布が形成される（図-4左）。地下水の流れがある場合、発生した熱は地下水の流れに乗って下流方向に移流する（図-4右）。そのために上流側は低温域を、下流側は高温域をそれぞれ示すことになり、この温度分布から流向を推定することが可能となる。

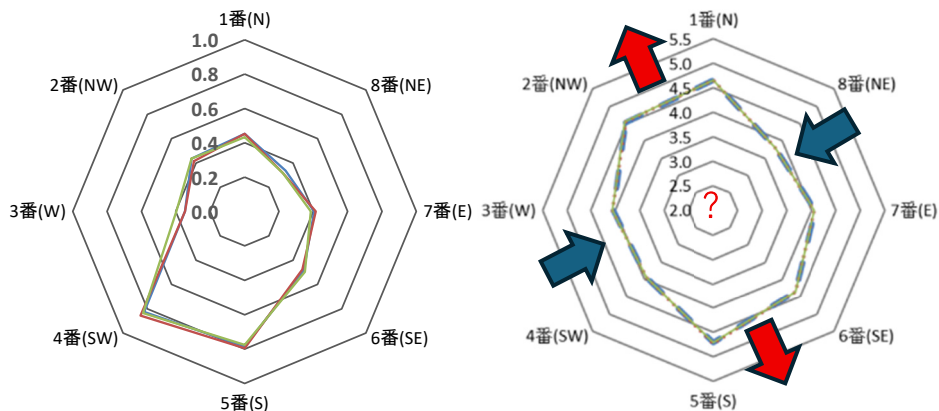
図-5 正常な流向解析図（左）と異常な流向解析図（右）

次に、流向を求めるための一般的な流向解析図を図-5の左に、異常な流向解析図を図-5の右側にそれぞれ示す。図-5の各図はセンサ部を上から見たように表現しており、視覚的に流向がわかるように工夫されている。すなわち、図の中心から左回りに等間隔で各測温体の温度軸が配置され、測定時にセンサに取り付けた磁気方位計で1番測温体を北に向くようセットすることで、図の最上部が北方向を示すようになっている。図の中心から同心円状に描かれているのは等温軸で、外側ほど温度が高い配列としている。この座標図に、ヒーター加電時において温度差が一定となる安定区間の任意時刻の各測温体の温度差値をプロットし、それぞれを線分で繋げたものが流向解析図（同時刻温度差分布図）である。

矢印は地下水の流れの方向を示す。

通常であれば、図-5の左図に示したように、地下水流の上流方向を示す低温域と下流方向を示す高温域とが明瞭に描出され、この図から地下水の流動方向を推定することができる。

一方、図-5の右図では、2つの高温域と2つの低温域とがそれぞれ向かい合って分布する「紡錘型（“算盤型現象”と呼んでいる）」の温度差分布図が描かれているが、これでは地下水の流動方向を正しく推定することができない。そしてこのような異常な流向解析図が、横スリットタイプのストレーナーを使用したいくつかのサイトで同じ観測孔の複数の深度で得られた。なぜこのような現象が生じたのかについて、まず小型水槽による実験を行った。

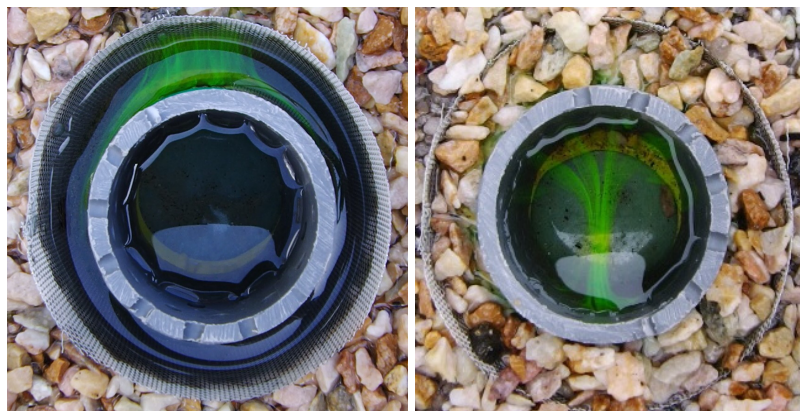
図-8 可視化した観測孔内の水の流れ

(1) 間詰材を入れない場合は、ストレナーのタイプに関係なく、水はストレナー管の外周をまわって下流へ流れ、管内に水はほとんど入ってこないことが確認された(図-8左)。それは横スリットの方が顕著であった。

(2) 間詰材を入れた場合は、管内に水が速やかに浸入し下流へと流れることが確認された(図-8右)。また、管内を流れる水の速度は、丸穴タイプに比べて横スリットタイプでは1/2前後遅いことが確認された。

(左:間詰材無し,右:間詰材あり,写真上が上流側)

実験結果 (1) から、間詰材を入れない観測孔では正確な地下水流動が計測されないことが判明した。これはストレーナー管の無孔部の抵抗が原因と考えられる。

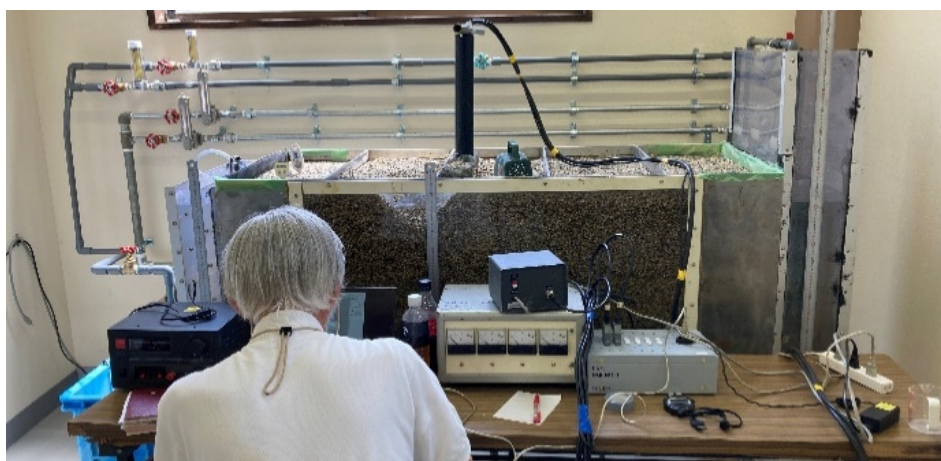
図-11 大型水槽による実験風景

実験水槽はアクリル樹脂と鋼製枠からなる、長さ1.5m、幅0.6m、深さ0.6mの箱型で、上下流側に受水槽と排水槽が設置されている (図-11)。受水量は流量計または定量器で、排水量は定量器でそれぞれ測り、ストレーナー管位置で水深を測ることで水槽内の水の流速 (ダルシー流速) を算出した。与えたダルシー流速は $3.787 \times 10^{-6} \text{m/s} \sim 1.800 \times 10^{-3} \text{m/s}$ 間の19種 (各2~3回測定) で、地盤材と間詰材には $\phi 2 \sim 5 \text{mm}$ の豆砂利を使用した。

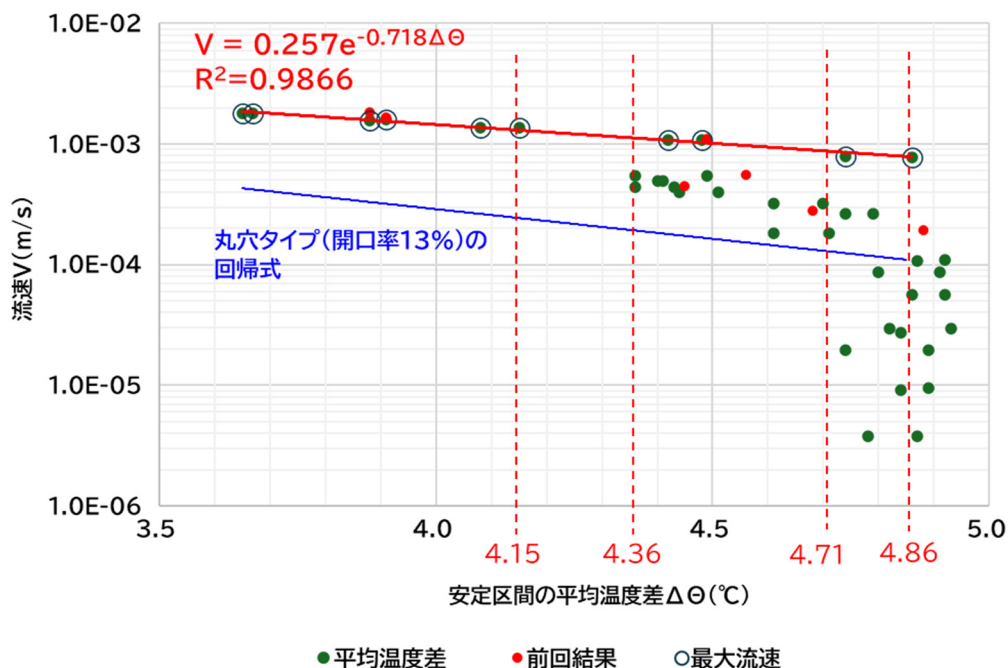
図-12 実験で得られた平均温度差とダルシー流速との関係

図-12 に実験の結果得られた平均温度差と流速との関係を示す。図から以下のことが読み取れる。

- ①温度差 4.15°C 以下は、流速と温度差に明瞭な相関がある。
- ②その傾向は温度差 4.86°C まで最大速度値として得ることができる。
- ③ただし、 4.36°C 以上になると、温度差に対して流速にばらつきが生じる。換言すると、同じ流速に対して複数の異なる温度差が得られる。
- ④さらに 4.71°C 以上になるとそのばらつきの幅が2 オーダー以上に広がる。
- ⑤回帰式は類似開孔率の丸穴タイプと比べて $0.5 \sim 1$ オーダー近い差がある。

赤線が本実験で得られた横スリットタイプの回帰線で、青線が丸穴タイプの既知の回帰線。実験データを示す緑の丸印を黒抜き丸で重ねたデータは、各平均温度差における最大流速を示す。また、赤丸は前回結果とあるが、本実験の10ヶ月前に先行して行ったデータである。

これらのことから、FDV をはじめとする熱量法では、同じ開孔率でもストレーナーの形状によって得られる回帰式は異なることが判明した。

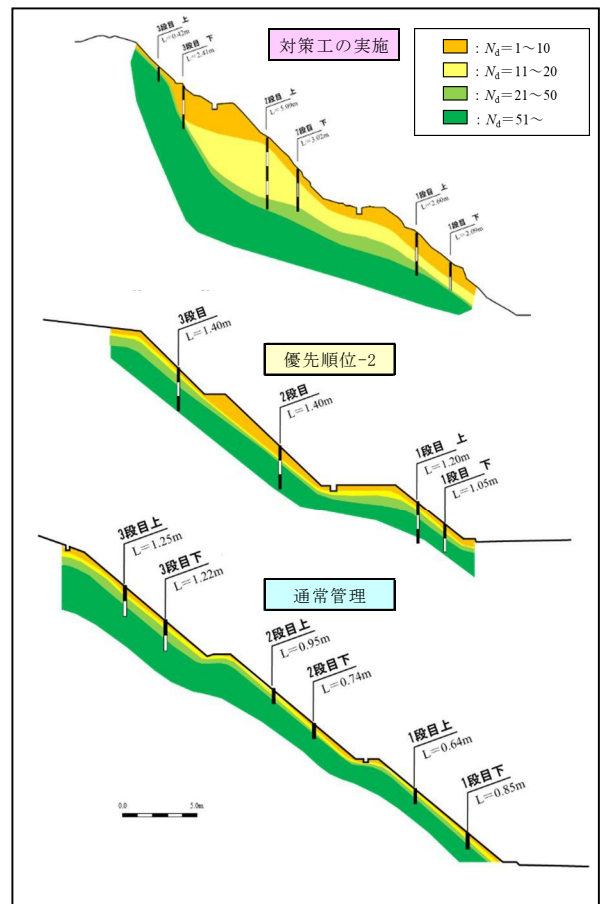
図-17 代表的な N_d 値深度分布図

これまでの結果を踏まえ、リスク評価フローの妥当性を検証するため、 N_d 値の深度分布に基づく評価結果を整理した。図-17 にリスク評価フローにより「対策工実施」「優先順位-2」「通常管理」に区分された箇所での代表的な N_d 値の深度分布を示す。2020年～2023年にかけて発生した5箇所の崩壊事例はいずれも $N_d \leq 10$ の深度で発生しており、この深度が崩壊の恐れのある目安と言える。その上で、各評価区分の代表的な分布深度を比較すると、「対策工の実施」に区分された箇所では $N_d \leq 10$ の深度帯が深く分布し、リスクが高い傾向が認められた。一方、「優先順位-2」や「通常管理」に区分される箇所では、 $N_d \leq 10$ の範囲は相対的に浅く、限定的であった。「優先順位-1」および「優先順位-3」に区分された箇所を含め、ここに図示していない断面においても同様の結果が確認されており、リスクが高いと評価されたのり面ほど $N_d \leq 10$ の分布深度が深いという関係が概ね一貫して認められた。

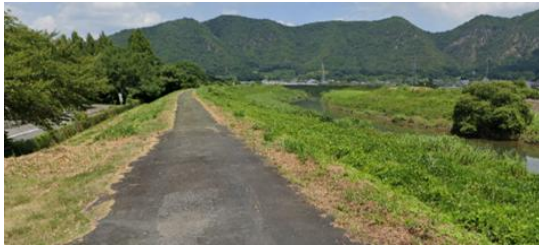
図-3 計測地点①全景

地盤の常時微動計測地点は、古生層から構成された美濃山地と長良川水系の働きにより形成された扇状地の境界付近に位置する岐阜大学(図-1)の周辺2地点とした。計測地点を図-2に示す。常時微動計測の2地点選定においては、地盤構造に差があることも考慮したが、最優先としたことは交通量(含む人流)が少なく、計測結果に外乱ノイズを含まない地点とした。計測地点の1番目は、大学近郊にある伊自良川堤体上部とした(以下、計測地点①)。計測地点の2番目は、大学構内の農地内道路上とした(以下、計測地点②)。計測地点①の全景を図-3に、計測地点②の全景を図-4に示す。

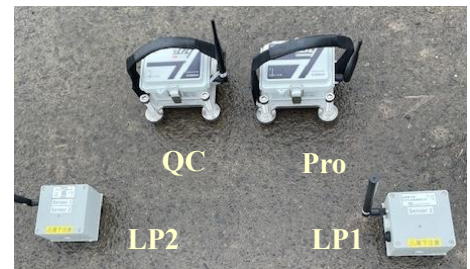
図-5 センサ設置状況

計測に用いたセンサのセンサ性能であるノイズ密度を表-1 に示す。このうちのソナス社 x04 Pro Portable⁷⁾（以下、Pro）が高性能クォーツ加速度計であり、この計測結果を評価基準値として用いた。ソナス社 x04 QC Portable⁷⁾（以下、QC）とロジカルプロダクト LP-WS92-EACS01-2⁸⁾ 2機（以下、LP1 と LP2）は、同じセイコーエプソン製のクォーツ加速度センサ M-A352 を利用しているため、これらの比較でセンサ個体差の確認を行った。ロジカルプロダクトの同一製品である LP1 と LP2 が複数含まれているのは、著者らがこの 2 センサを用いて落石危険度振動調査⁹⁾を実施しているためである。すなわち、緒方らの落石危険度振動調査法⁴⁾は、2 センサの伝達関数による評価となっており、本研究では同一地点同時計測によって得られたデータの伝達関数を求め、その値が 1.0 近傍となる振動数範囲を確認する適用性判定を実施した。なお、表-1 の MEMS センサ（以下、MEMS）は、ノイズ密度の公開のみとした。これらによる計測状況を図-5 に示す。図中に示すセンサと図中未掲載の MEMS で同時計測を実施した。

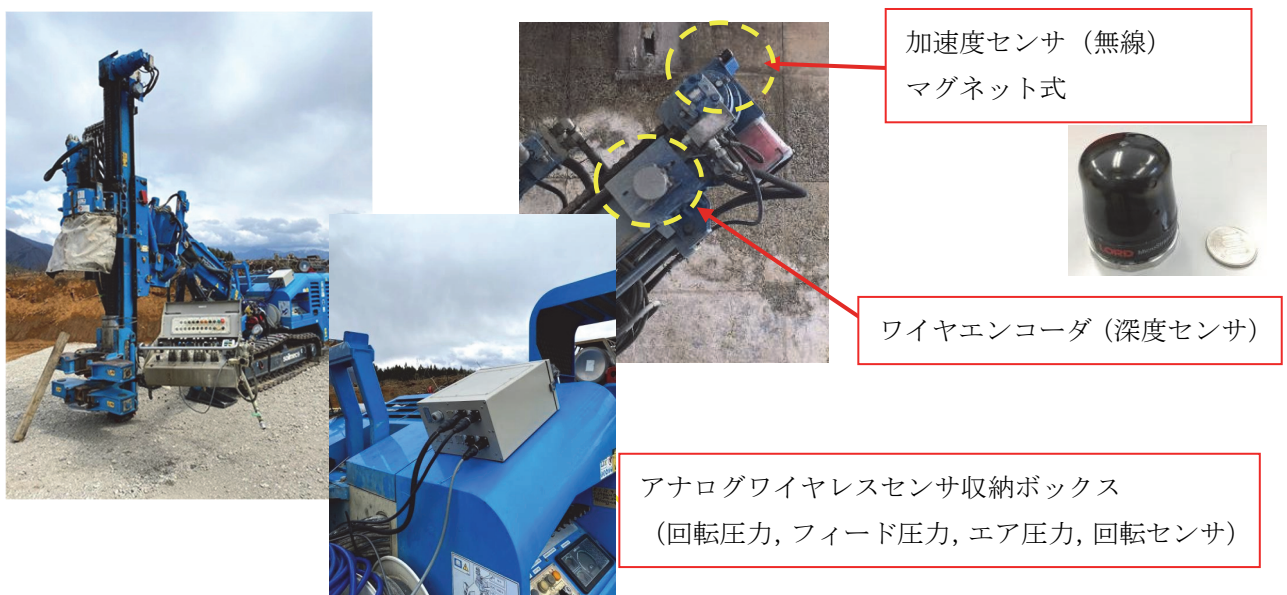
図-2 掘削機械とセンサの取り付け状況

杭基礎の ICT 施工においては、過酷な現場環境下や高振動の機械でも安定的にデータを取得でき、かつ安価で汎用的なシステムを構築する必要がある。図-2 に掘削機械とセンサの取り付け状況を示す。掘削機のエアコンプレッサの圧力を測定するセンサ、掘削速度や掘削深度を測定するワイヤエンコーダ(深度センサ)、掘削機の回転圧力・フィード圧力を測定する油圧センサ、回転数を測定するセンサ、および機械振動を取得するための加速度センサを取り付けた。加速度センサは、高振動にも強い 3 成分の小型無線式加速度センサ(マグネット式)であり、ガイドセル上部に設置した。

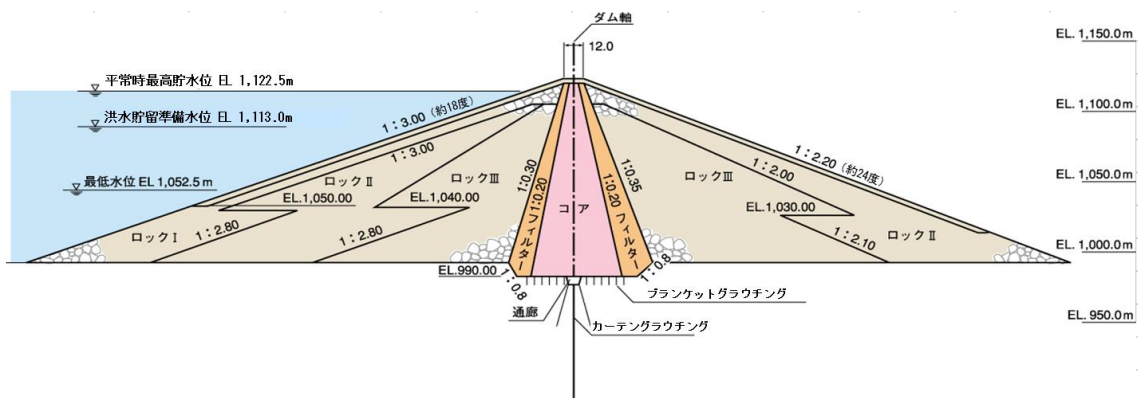
図-1 味噌川ダム標準断面図

味噌川ダムは、長野県木曾郡木祖村に位置し、木曾川本川最上流に建設された、洪水調節、新規利水、流水の正常な機能の維持、発電を目的とする、堤高 140m、堤頂長 446.9m、天端標高 1130m の中央土質しゃ水壁型ロックフィルダムである。堤体の標準断面図を図-1 に示す。1993 年 12 月から 1996 年 8 月まで試験湛水を実施し、1996 年 12 月に管理を開始しているが、湛水初期から堤体基礎河床部付近の間隙水圧が高く、2000 年頃からさらに上昇傾向を示し、間隙水圧の高い状態が続いている。本稿では、この間隙水圧が高い現象について、その原因を推定し、浸透流解析を用いて評価した結果について報告する。

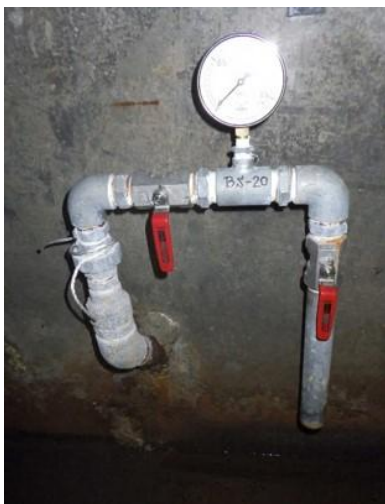
写真-1 浸透流観測孔及びブルドン管圧力計

味噌川ダムでは、堤体基礎通廊内に浸透流観測孔及びブルドン管圧力計（写真-1）を設置し、1 回/月の頻度で手動により間隙水圧を計測している。図-2 に観測孔詳細図を、図-3 に観測孔配置図を示す。

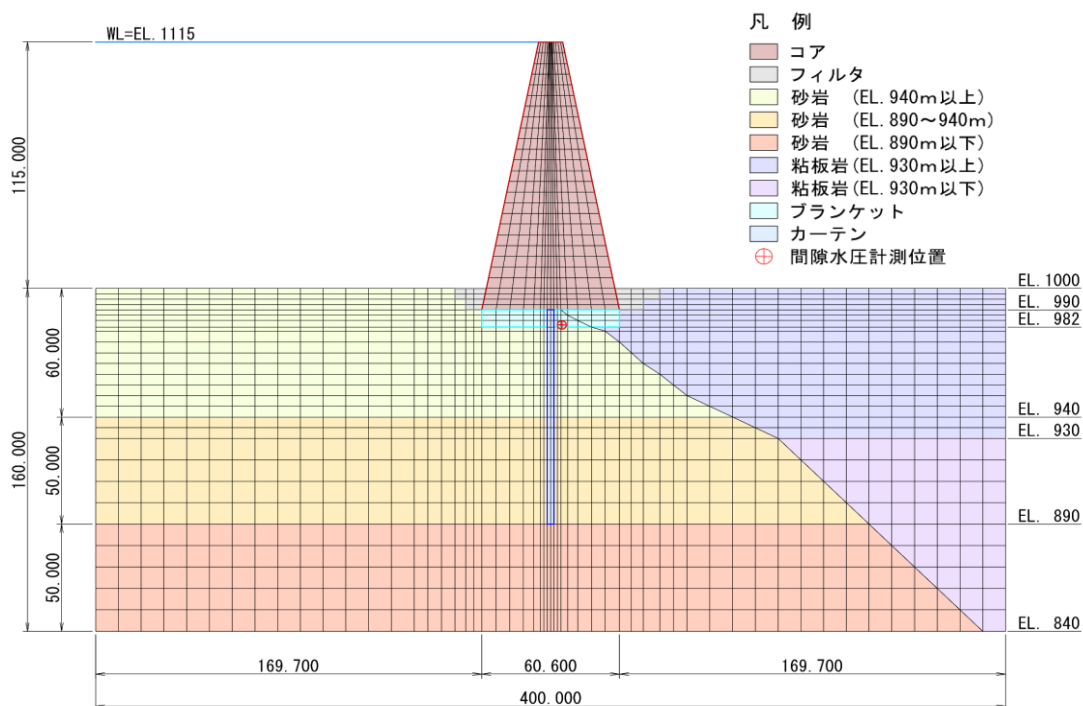
図-8 解析モデル

3.で推定した間隙水圧が高い原因についての仮説を確認するため、河床部中央付近の鉛直断面をモデル化して、二次元有限要素法による浸透流解析（飽和，定常）を行った。解析モデルを図-8 に示す。本解析においては，各ゾーンの透水性は表-1 のとおり設定し，下流側粘板岩（EL.930m以上）の透水性を8 ケース，下流側ブランケットゾーンの透水性を4 ケースで変化させ，4×8=32 ケースの解析を行った。

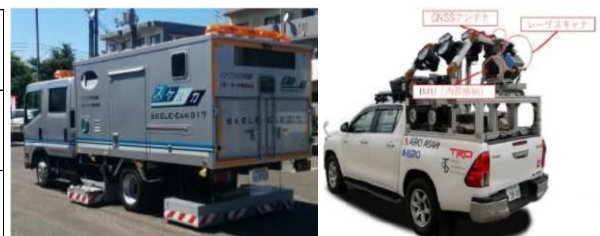
写真-1 地中レーダ探査車両と MMS 測量用車両

点検・調査	交通管理隊 巡回点検	日常点検	社員点検	地中レーダ 探査	MMS測量
手法概要	車上目視 (落下物や事故 等の対応が主)	路面変状を 車上目視	過去の変状箇 所を車上目視	自走式電磁 波レーダ調 査車両	レーザス キャナ搭載 車両
頻度	5回/日	6回/2週	2回/2週	4回/年	4回/年

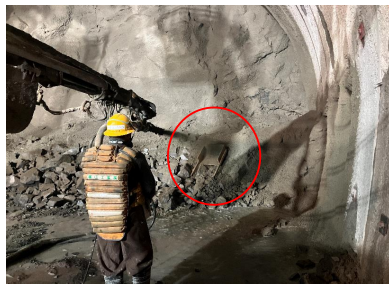
写真-1 吹付けサンプル作製

●従来の吹付けコンクリートの品質管理試験方法

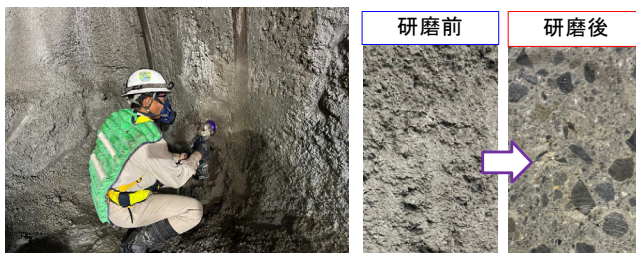
写真-4 吹付け面研磨状況

※支保No.1127、1151の原位置での打撃は1日経過後に吹付面を平滑に研磨
 研磨後に得られた打球弾性係数をEKPとする。

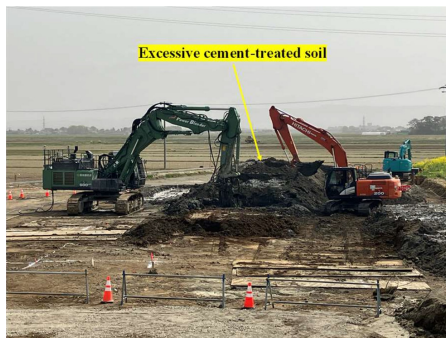
図-1 現場におけるセメント改良作業と過剰改良土の発生状況

セメントによる地盤改良は、改良材の六価クロムやアルカリ成分の溶出対策に加え、改良時の盛上り土に含有するセメントの流出対策も必要となり、環境負荷に関して多くの問題を抱えている(図-1)。さらに近年、建設業界におけるカーボンフットプリント削減の取り組みが進む中、地盤改良においてもセメント量の削減が求められる。そこで本研究では、短繊維を活用することで、所要の設計強度を確保しながら、セメント量を削減できる可能性について実験的検討を行った。実際の地盤改良の現場を対象に、原位置土を採取し、一軸圧縮試験等の室内実験を実施した。はじめに、セメント量と一軸圧縮強度の関係から、セメント改良体の強度特性、応力変形特性について検討を行った。対象現場でのセメント量 200kg/m^3 を基準とし、セメント量を $40\sim 200\text{kg/m}^3$ の範囲で変化させ実験を行った。供試体は、現場での地盤改良の施工手順に準じて作製し、含水比を一定に保つため密封状態で28日間養生した。次に、短繊維を混合しセメント量を低減した供試体を対象として、実験を行った。供試体については、事前の予備試験に基づき、土とセメントを乾燥状態で混合したのち、水と短繊維を加えて攪拌する方法を採用した。繊維混入率は質量比で 0.25% および 0.5% を想定し、さらに短繊維の分散状態による性能の違いについての検討も実施した。
