# 一連のカンタベリー地震と繰り返す液状化被害の調査

首都大学東京 国際会員 ○細野 康代

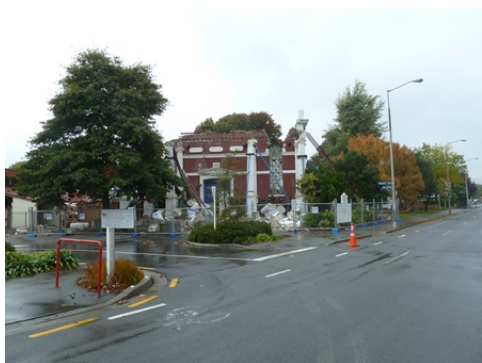
写真 1 Baptist 教会の倒壊

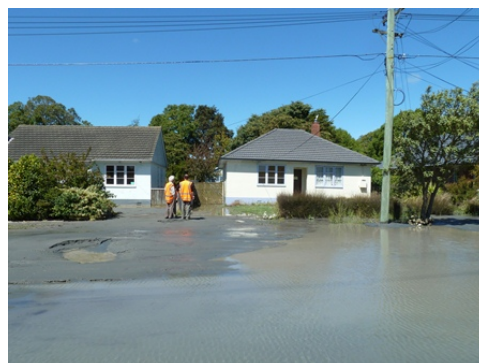
写真 2 Richmond の液状化被害

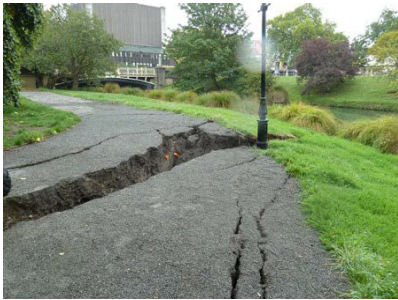
被害が生じた。特に、Avon川北側のKilmore通りには大量の噴砂が見られた。大量の噴砂が確認できたところでは、50 cm程の噴砂の厚さが確認できた。エリア内のVictoria Sequa周辺では多くの流動や陥没が見受けられ(写真 3)、Avon川に南北に架かる橋では液状化により橋の南・北側から川に向かって流動し橋桁が押され約 20 cm隆起した(写真 4)。また、写真 5 に見られるように周辺の住宅敷地内にも噴砂が見られ住宅が傾いた。

写真 3 Avon 川沿いの流動被害

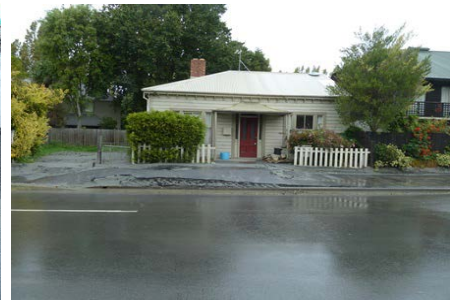
写真 5 Kilmore 通りにある住宅

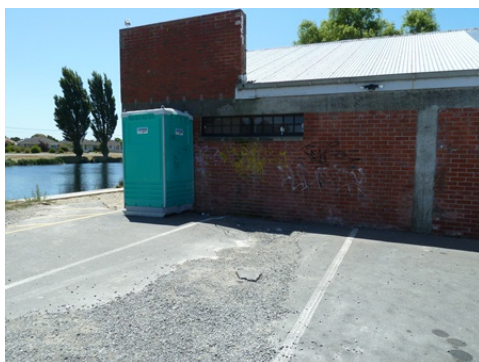
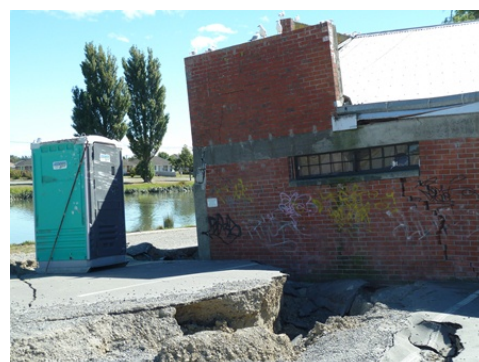
さらに東側のWainoniにある公園(Porritt Park)では、河道沿いの盛土が流動被害を受けている。Darfield地震でも盛土被害が報告されており<sup>9)</sup>、1 月の時点で補修が施されていたがChristchurch地震によって再度流動被害を生じ、6 月の余震では亀裂から新たな噴砂も確認できた(写真 6)。

写真 6 Winoni にある公園(Porritt Park)の盛土被害(左：Christchurch 地震前，右：Christchurch 地震後)

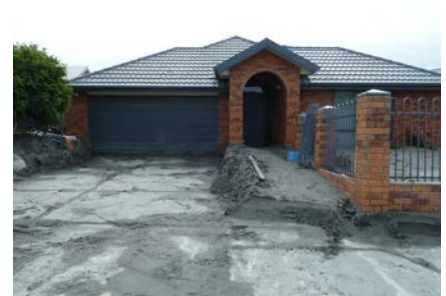
また、最も激しい液状化が生じた地域のひとつである Bexley では、大量の噴砂が見受けられた(写真 7)。この地域は、他の地域と異なり埋め立てられ新しく宅地造成されたところである。この地域は、Darfield 地震の時にも液状化被害を受けている。この地域における最大の噴砂の厚さは、Darfield 地震時に 50 cm、Christchurch 地震時に 70 cm、6 月の余震時に 50 cmを観測した。噴砂の観測から見ても、Christchurch 地震は Darfield 地震時よりも激しい液状化が確認できた。また、6 月の余震では、Darfield 地震と同程度の液状化が確認できた。

写真 7 Bexley の液状化被害

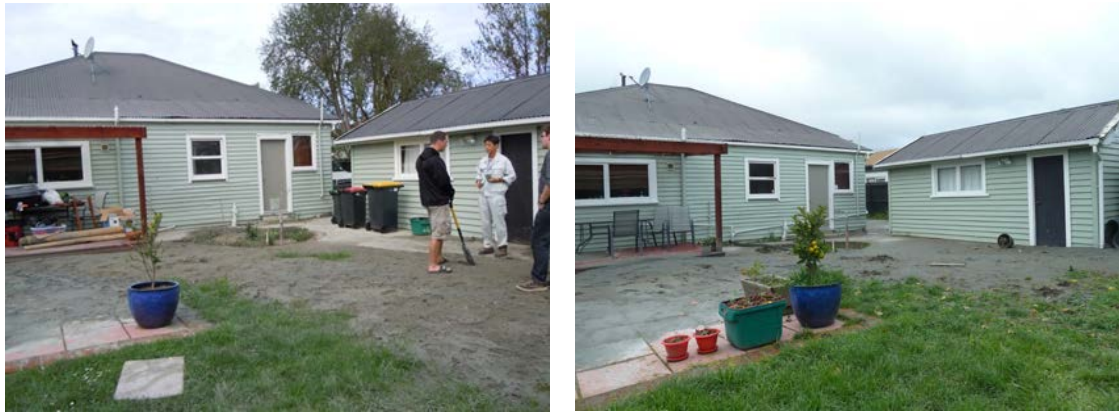
調査結果から、一連の Canterbury 地震における液状化の繰り返し回数に着目する。調査をした住宅(写真8)では、Darfield 地震後に地盤工学会の調査団によって被害が確認されている(図3)。Avonsideにあるこの住宅では、この家の住民が地震・余震による噴砂を毎回確認していた。この住民によると、大きな3つの地震・余震以外にもマグニチュード6を超えるような揺れを感じた場合に敷地内で噴砂が確認できている(表2)。表2によると、同一地点で液状化(噴砂)は5回あった。このことから、1度液状化しても液状化しにくくなるとは必ずしも言えず、液状化が繰り返されることが分かった。

写真 8 繰り返し噴砂が確認された Avonside の住宅  
(左：Darfield 地震後\*)、右；6 月の余震後)
