地形・岩質の特徴が落石発生機構に及ぼす影響について

高山国道事務所 増田 仁 正会員 ○田近真悟
岐阜国道事務所 正会員 小幡敏幸
岐阜大学 国際会員 沢田和秀 国際会員 八嶋 厚
中央復建コンサルタンツ(株) 国際会員 國眼 定

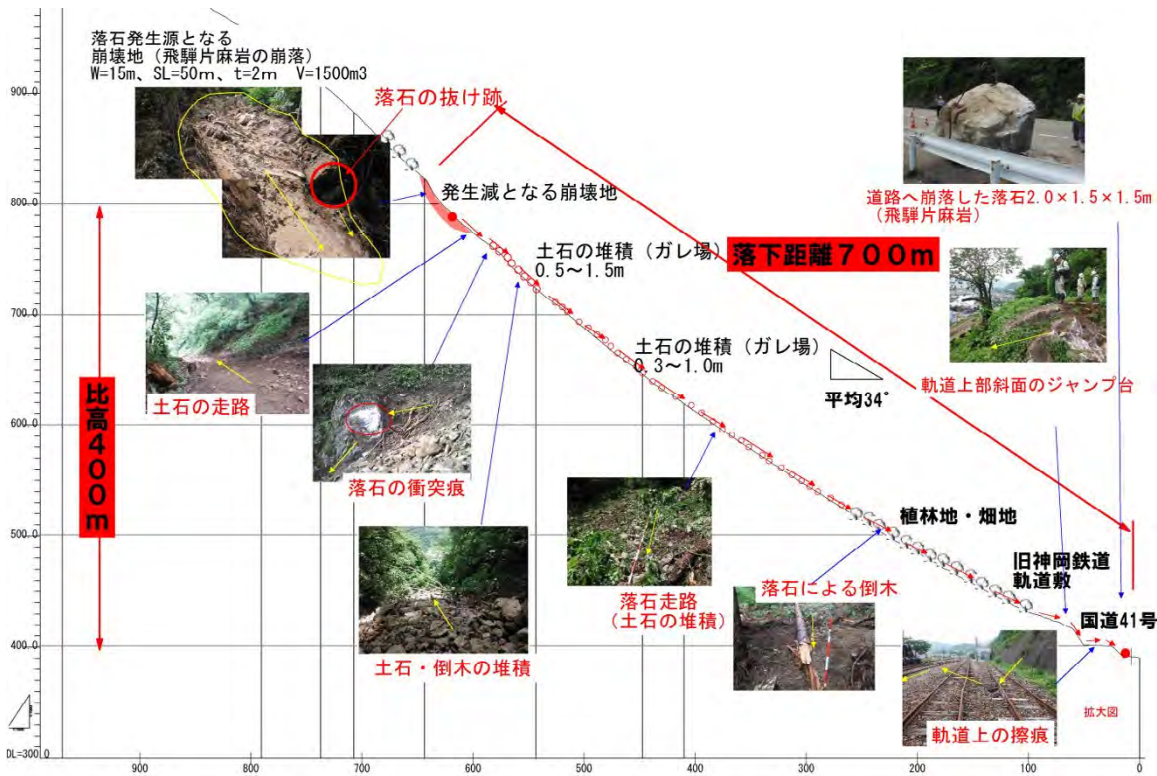
図-2 船津地区の落石経路 (断面図)

神岡町船津地区では、平成25年7月7日に道路から比高400mもの高所から落石が発生し、そのまま割れずに約700m先の道路へ到達した（図-2）。落石経路の途中には、神岡鉄道跡地の幅30mの平地が存在していたが、それを跳躍して乗り越え、道路へ達したものである。

落石の大きさは、2.0m×1.5m×1.5mであり、斜面上部には、その抜け跡が明瞭に残っている。落石の発生源には、土砂や角礫状となった飛騨片麻岩の露頭が見られた。特徴的なことは、斜面を700mも転がり落

ちてきた落石が途中で割れずに道路へ達したことである。これは飛騨片麻岩が非常に硬質で割れにくい性質であることを示唆するものであり、岩質の特徴と合致する。

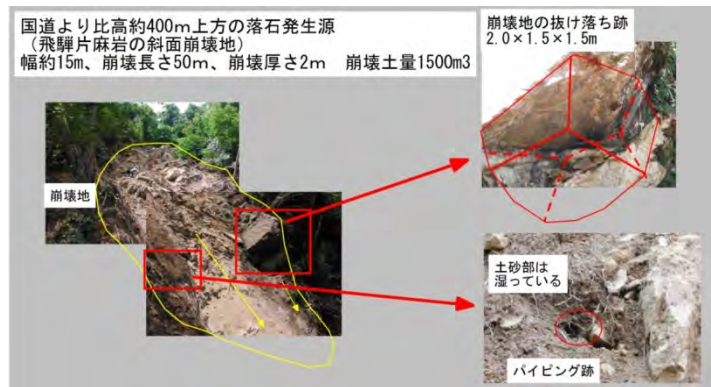
図-5 船津地区の落石原因の推定

現地踏査の結果、以下のように推定した(図-5)。

- ①降雨により流水・地下水が発生源背後に集まり、土砂部でパイピング現象を伴う崩壊が発生した。
- ②①の崩壊に伴い、その下部にある岩塊（飛騨片麻岩のブロック（2m×1.5m×1.5m））が崩落した。
- ③崩落した岩塊は飛騨片麻岩であり非常に硬質で、滑落途中で割れず斜面を転がった。

- ・高標高部において、発生した落石と条件が酷似した箇所で一辺 50 cm を超す落石源をくまなく調べ、飛騨片麻岩に特有の落石の危険度を評価し、最も危険な箇所では緊急対策工事(発生源対策)を実施した。その結果、危険と評価される浮石数は、周辺に 96 ブロック、5,000 個を超え、総体積 14,000m³ が存在することが明らかとなった。
- ・発生源から道路までの落下高さは 100～500m であり、調査の結果、落石対策便覧で表現できる落石の挙動とは異なった。また、通常対策工のエネルギー吸収能力の範囲を超えている。
- ・特に危険度が高いと評価される浮石(図-16 に示す危険度 1)は 5 ブロック、個数で 329 個存在しており、これらに対し、緊急対策を講じた。
- ・これら緊急対策箇所を含め中長期的視野に立ち、トンネルやルート見直しなどの計画を行っている⁹⁾。

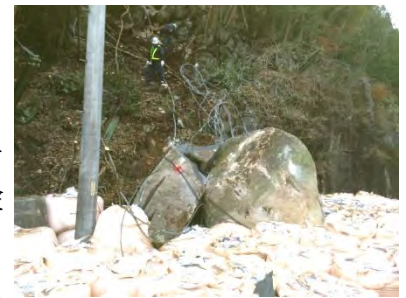
図-14 土のうへの衝突後の様子

- ①岩塊の落石エネルギーについては、5.2 で示した事前検討結果 ($E=7821\text{kJ}$) と現地で発生したと推定される結果 ($E_k=7894\text{kJ}$) とはほぼ同じであり、整合する。
- ②予想推定衝撃力に対して必要な砂の厚さは2mであり、実際には土のうを3段設置したところ、落石後は、上から2段目(厚さ約1.5m)までが破裂し、3段目は健全であったことから、事前検討によって設置した土のうは安全側の設計であり、妥当であったと考えられる。図-14 には土のうに衝突後の様子を示す。一部が土のうにめり込んでいることが見て取れる。

以上より、道路の下に敷く土のうは、巨大岩塊の衝撃力を吸収するためには、厚さ 2 m 以上が必要であることとなったことから、高さ方向に 3 段設けることとした。

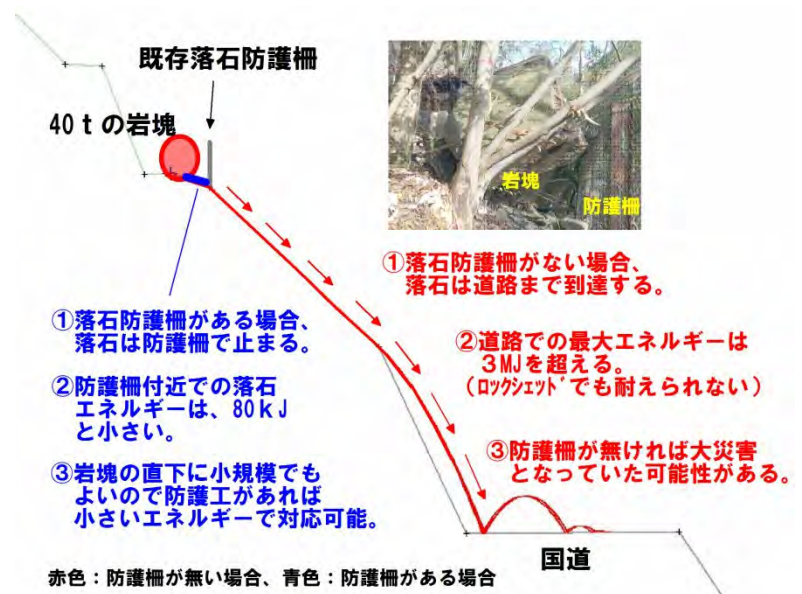
図-15 落石防護柵がある場合とない場合の施設効果検証結果

直下に落石防護柵があった場合、防護柵の可能吸収エネルギー(100kJ)より小さな落石エネルギー(80kJ)しか生じていないことが判明した。この理由は、落石源と対策工の距離が2.5mしか離れていないためであり、落石対策の基本概念として、発生源に近い箇所に比較的簡易な柵などの施設を設けることの必要性を示している。

図-15 には、岩塊の直下に落石防護柵がない場合とある場合(今回)の落石の軌跡図を示す。落石重量は約40tと非常に大きいものの、防護柵の位置が落石発生源に近接するため、非常に小さい衝突エネルギーとなり、落石が停止したことを裏付けている。一方、落石防護柵がない場合の検討では、道路に衝突するときには3,000kJ(3MJ)を超えるエネルギーで達していたものと推定されたため、通行車両があり、防護柵がない場合には大きな災害となった可能性が高い。
