# 巨大落石へのリスクマネジメント事例 ～全国初の直轄国道全面通行止めによる撤去～

高山国道事務所	増田 仁	下野琢也	
岐阜国道事務所	正会員	○小幡敏幸	
南三陸国道事務所	小見山公孝		
岐阜大学	国際会員	八嶋 厚	国際会員 沢田和秀
中央復建コンサルタンツ	国際会員	國眼 定

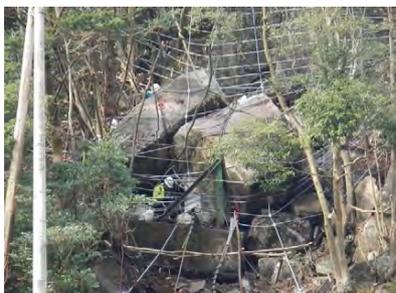
写真-1 巨大岩塊と応急対策

写真-1 に見られる落石防護柵で停止した巨大岩塊については、その直上部岩盤より剥離した形となっており、かろうじて既設防護柵で停止し、崩落寸前の状態であった。この巨大岩塊は撤去が困難であることや、その大きさから、ひとたび崩落した場合に、道路および通行車両への影響が非常に大きいと判断した。このため、応急対策としてワイヤーロープの仮設置とロープ支持のためのアンカー打設を行った。

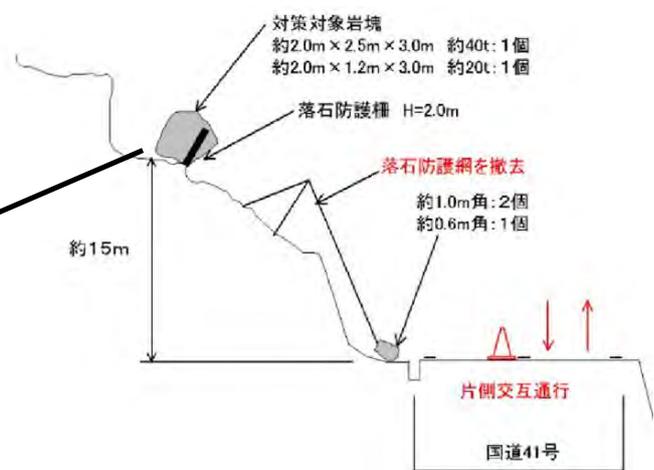
図-2 門原地地区の横断形状

大きさ約 1 m の落石は、図-2 に見られるように、国道 41 号の 101.12KP 下り (岐阜から高山方面) にある自然斜面より発生し、路肩に崩落した。この落石は発見後速やかに撤去した。

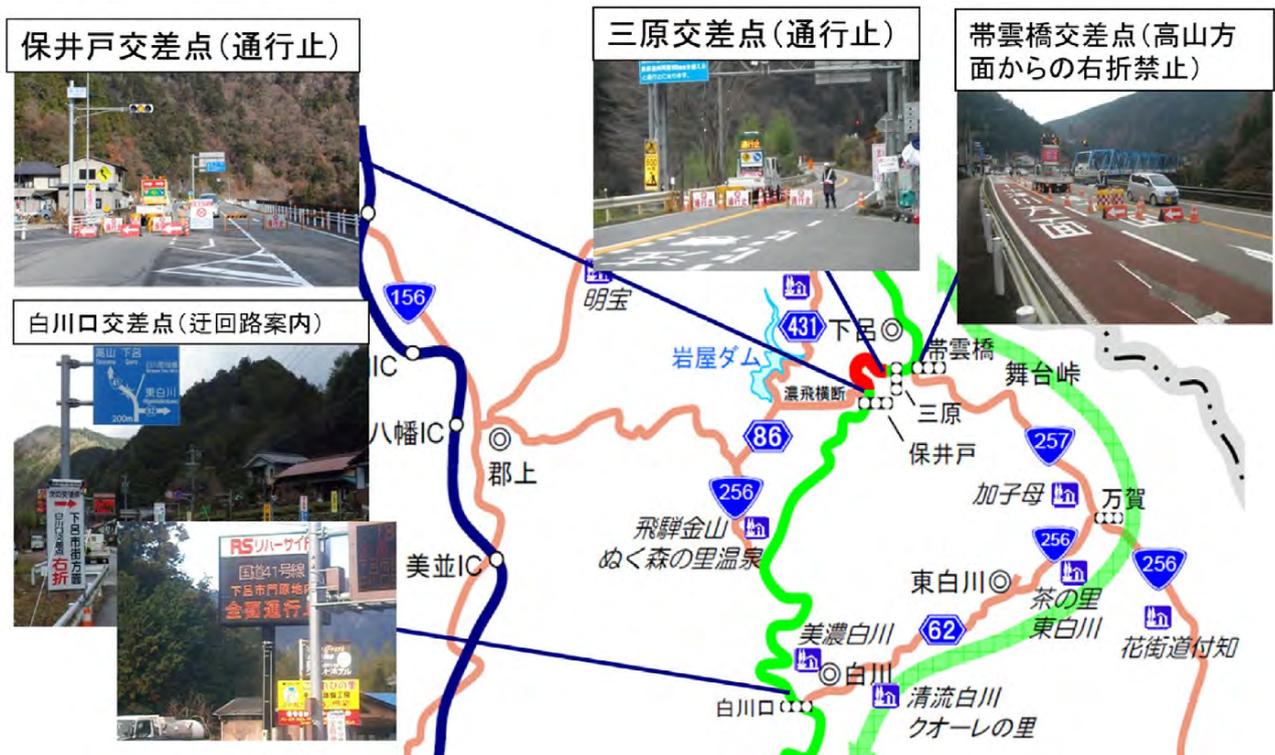
図-3 通行規制の実施状況

全面通行止め区間の設定にあたっては、道路利用者への影響をなるべく少なくし、かつ落石撤去作業時に必要な多量の大型土のうを仮置きできる非常駐車帯スペースを確保しなければならない。国道 257 号と接続する箇所から地域高規格道路である濃飛横断自動車道と接続する箇所の間約 8 km を通行止め区間に設定した。推奨迂回路としては関係機関と調整した上で、大型車が通行できる国道 257 号・256 号を設定した。実際の交通規制時には、規制区間両端に職員を配置し、規制内容の説明およびクレーム対応を行うこととした。

なお、図-3 に示す、県道 62 号、国道 256 号、国道 257 号を経由する迂回路について事前に実走したところ、本線走行が 40 分であることに対し、迂回路では 45 分と +5 分程度で収まることがわかり、適切な迂回路であることを確認した。

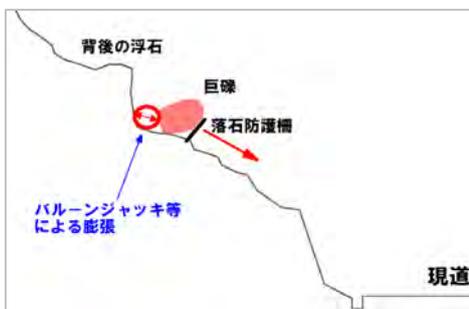
図-8 岩塊を上から押す方法(案A)

案Aの上から押して落とす方法には、岩塊とその後ろの地盤とにジャッキを噛ませ、ジャッキアップする方法と、ゴムチューブなどで隙間を膨張させて落とす方法が考えられる（図-8参照）。

### (1) 案A：岩塊を上から押す方法

・ジャッキやゴムチューブなどを使用するためには、不安定岩塊重量に相当する反力が必要であり、その反力は計 600kN である。斜面上背後には不安定な岩塊が連続しており、上部の岩塊に反力を取ることは上部岩塊の初動を誘発する危険性があり、安全性に問題がある。

・地表面から反力を取る方法が考えられるが、当地の地表面は土砂および崖錐・ガレ場となっており、600kN もの反力に耐えられない。またアンカーを取ることも考えられるが、アンカー打設時の安全性や狭隘地であることから施工性に問題がある。

・ジャッキやゴムチューブなど反力が正しく岩塊に伝わるかが懸念され、力が上方や側方に逃げる事が予想され、確実性に劣る。

以上より、現場条件から、案A：「岩塊を上から押す方法」は適当でないと判断される。

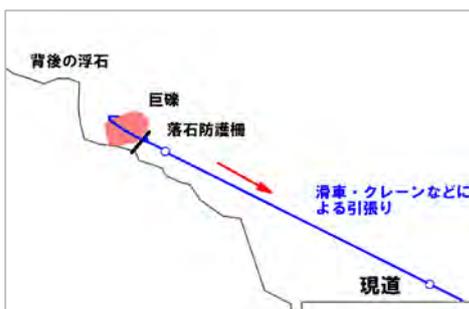
図-9 岩塊を下から引っ張る方法(案B)

案Bの下から引っ張る方法では、岩塊にワイヤーを掛け、ターンバックルや滑車などを用いてワイヤーを引っ張る方法、または大型のクレーン車を用いる等、が考えられる（図-9参照）。

### (2) 案B：岩塊を下から引っ張る方法

・大型クレーンを用いる場合は、安全性の観点から真下から引くことはできない。したがって、斜め横から引くこととなり全旋回タイプが必要となり、相当の能力を必要とする。具体的には 2000kN 以上のクレーンが必要であり、この場合アウトリガ張り出しが 7m を超え、道路幅を超えるため、飛驒川へ仮設構台を設けなければならない。仮設構築に長時間を要し、現実的ではない。

・滑車などを用いてワイヤーを引っ張る方法では、600kN の力を引っ張ることは困難であるが、動滑車を併用することで大きな引張り力を得ることができる。仮設も大がかりでなく、半日で可能であり、当現場には適する。ただし、この場合も岩塊真下から引っ張るのではなく、斜め横から引く方法となる。さらに、道路へ落とす場合には道路を傷めない事前検討が不可欠となる。

以上より、岩塊を下から引っ張る方法において、ワイヤーと滑車を併用した引っ張り落とす手法が当地に適すると判断される。

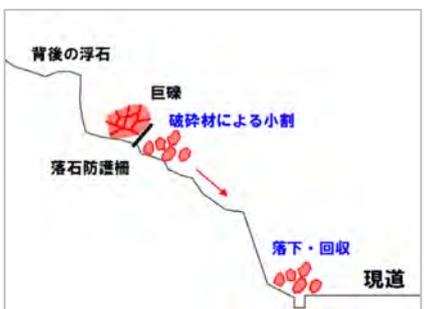
図-10 斜面上で小割りにする方法(案C)

案Cでは静的破砕剤や低振動発破などで小割りにする方法が考えられる（図-10参照）。

### (3) 案C：現地で小割にする方法

・小割にする場合、不安定岩塊に破砕材やせり矢を入れる必要がある。当地の基盤地質である、濃飛流紋岩は非常に硬質であり、最も割れにくい岩盤の一つである。このため、施工条件の悪い斜面上で硬質岩盤を小割することは施工性（多くの時間を要する）の点で問題である。ただし時間をかければ可能と考える。

・交通安全確保の点で小割する間は全面通行止めが必要である。

以上より、現地で小割にする方法は実現可能であるが、交通規制および施工性を考慮する必要がある。

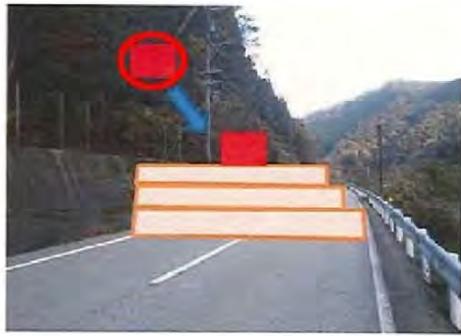
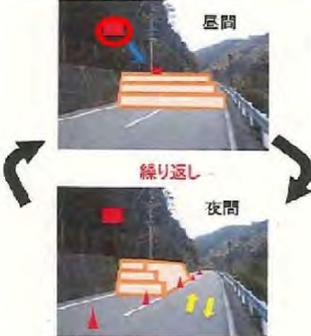
表-3 撤去方法の比較検討表

案B 引っ張り落とす	案C 小割り除去後落とす
施工概要	岩塊にワイヤーを掛け、動滑車を使用し道路に落とす

現在の岩塊の場所で小割りして道路に落とす

交通規制	1日(24時間 昼夜間作業) 全面通行止め	44日間(昼間作業) 昼間・・・全面通行止め 夜間・・・片側交互通行規制
施工性	岩塊V=22m <sup>3</sup> 日当たり施工量22m <sup>3</sup> /日 0.7m <sup>3</sup> BH 大型ブレーカー 2台 5.5h/24h	岩塊V=22m <sup>3</sup> 日当たり施工量0.5m <sup>3</sup> /日 規制切り替え時間4h/8h せり矢小割り時間

表-3 には、2 つの案に対する比較検討結果をとりまとめた。案B である道路へ巨大岩塊を小割りすることなくそのまま落下させる案の方が、一般交通へ与える影響が小さく、かつ準備を入れても数日で撤去が可能であることがわかった。したがって、案B の採用を決断した。ただし、この方法は事例が非常に少ないため、事前に綿密な解析検討や施工計画を立案しておく必要がある。

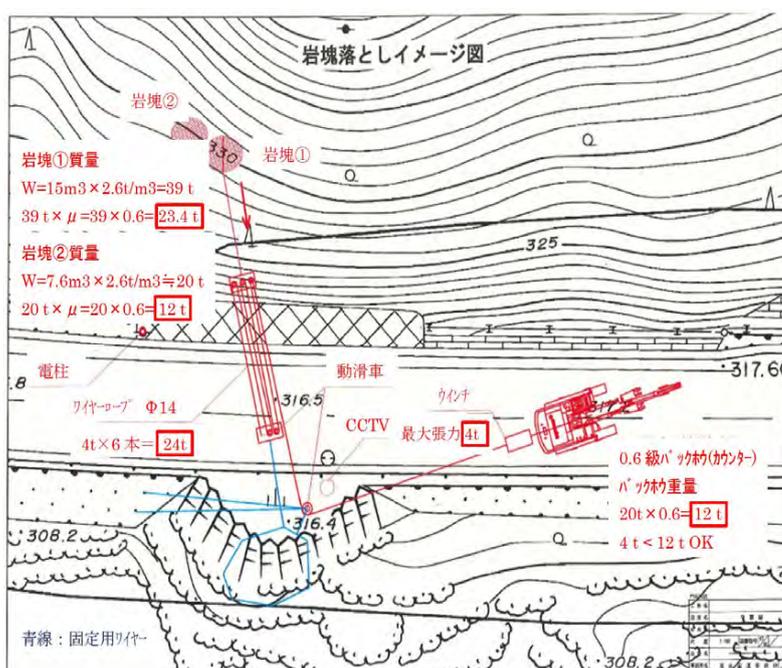
図-11 撤去施工平面図

斜面途中で停止する巨大岩塊の撤去について、事前検討として、施工計画を綿密に検討した。撤去の様子を理解できる平面図を図-11に示した。決定した施工計画および手順を図-12にまとめる。

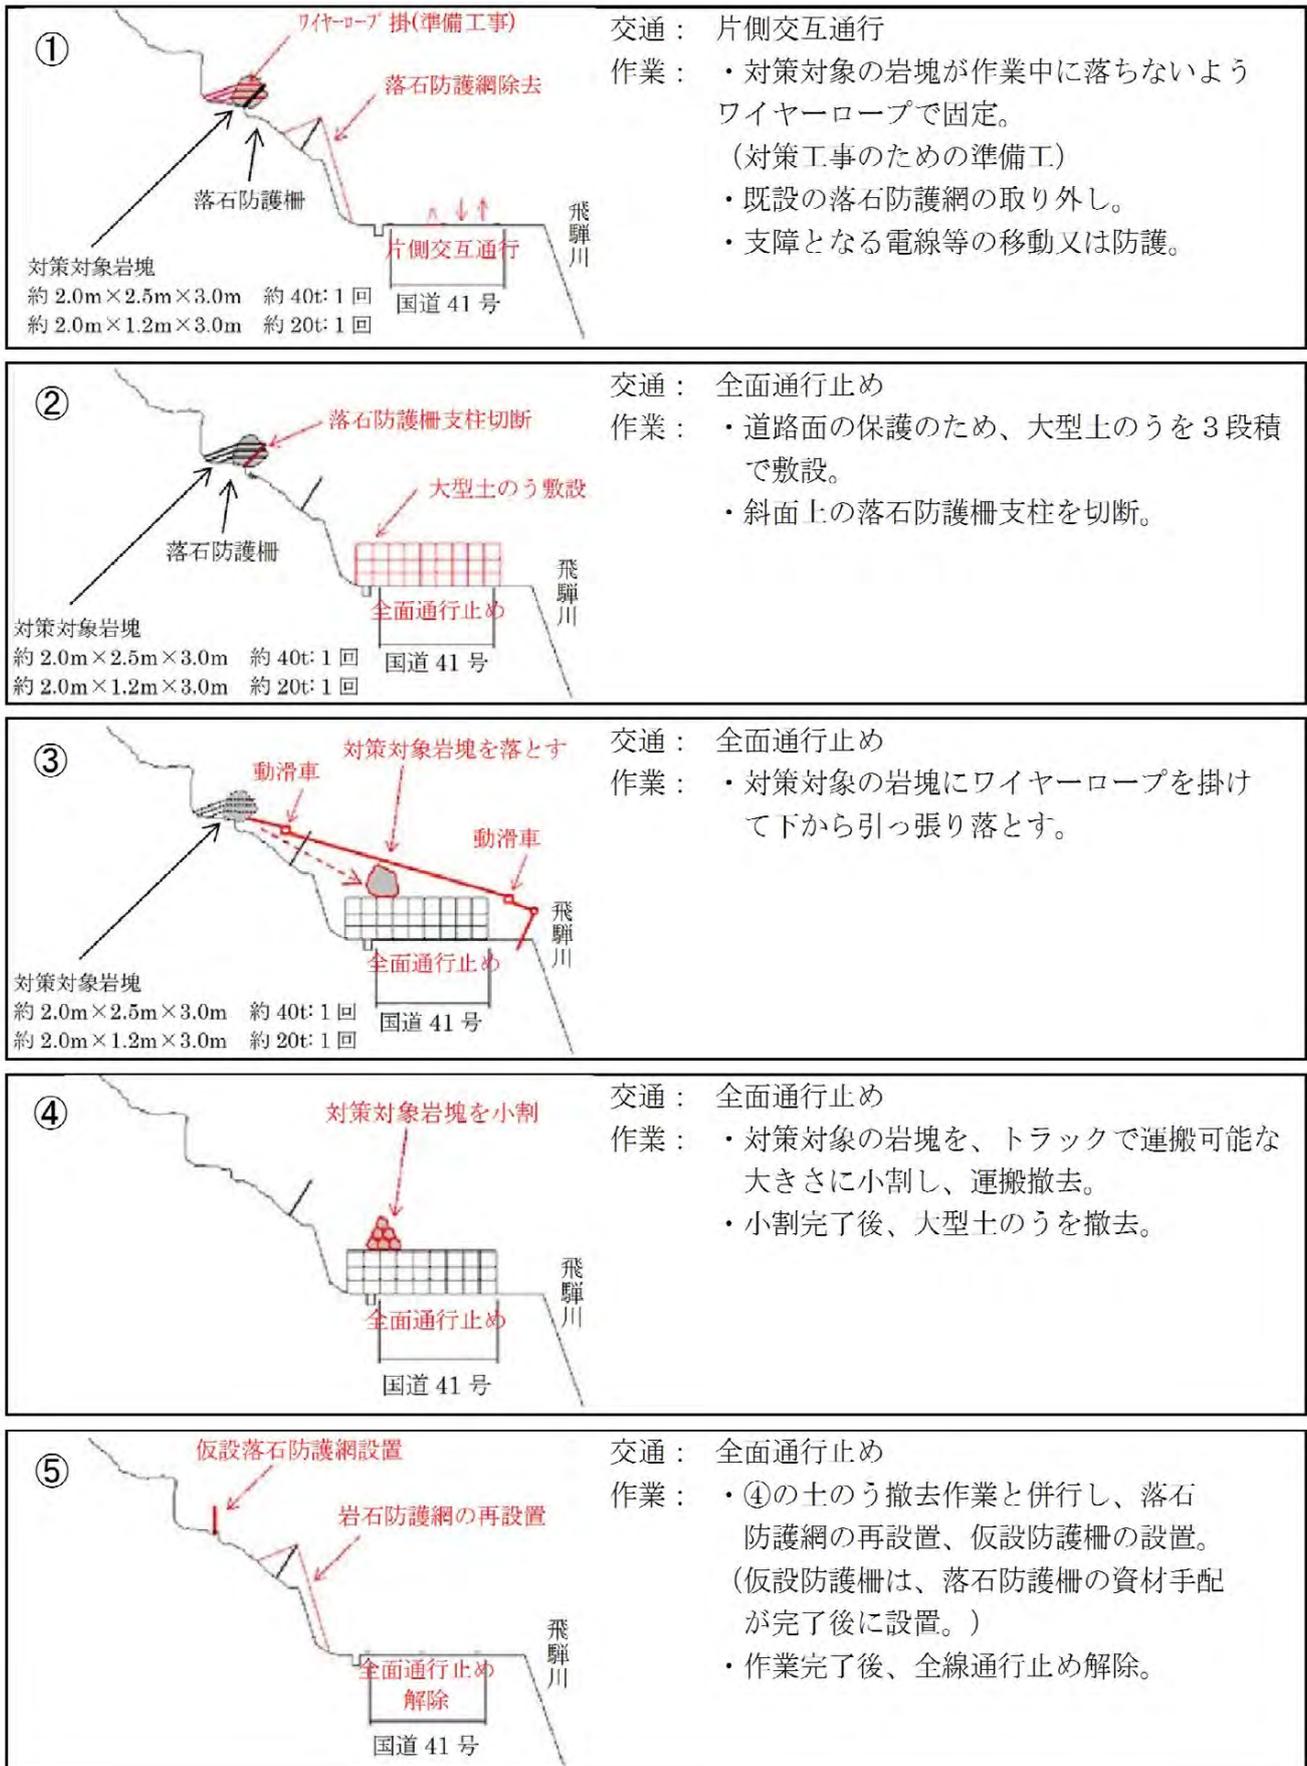
図-12 撤去工法の施工計画および手順

- ①落石発見当日 (11/27) より撤去完了まで、道路利用者の安全を確保するため、終日片側交互通行規制を行うとともに、緊急対策としてワイヤーロープ掛工を施工した (準備工)。
- ②道路を全面通行止めし、道路に大型土のうを敷き均し、落下に備える※。
- ③全面通行止めの状態で、巨大岩塊にワイヤーを掛け、滑車を用いて下から引っ張り落とす。
- ④土のうの上に落ちた岩塊をトラックで運搬可能な大きさに小割し、撤去。小割完了後に土のうを撤去。
- ⑤巨大岩塊背後および周辺の浮石や転石に対し、今後の落石予防工として、落石防護網の設置、防護柵の設置、崩落跡のコンクリート充填などを行う。
- ⑥通行止め解除

※撤去の施工に先立ち、事前検討として、道路下に敷く土のうの設置検討を行った。落石対策便覧<sup>1)</sup>P187に示される衝撃力の算出式を用い、緩衝材として砂を用い、巨大岩塊の衝撃力を受け持ち、道路へ影響のない厚さを検討した。検討の結果、緩衝材の厚さが2m必要である結果となり、そのために必要な大型土のうを3段積みこととした。

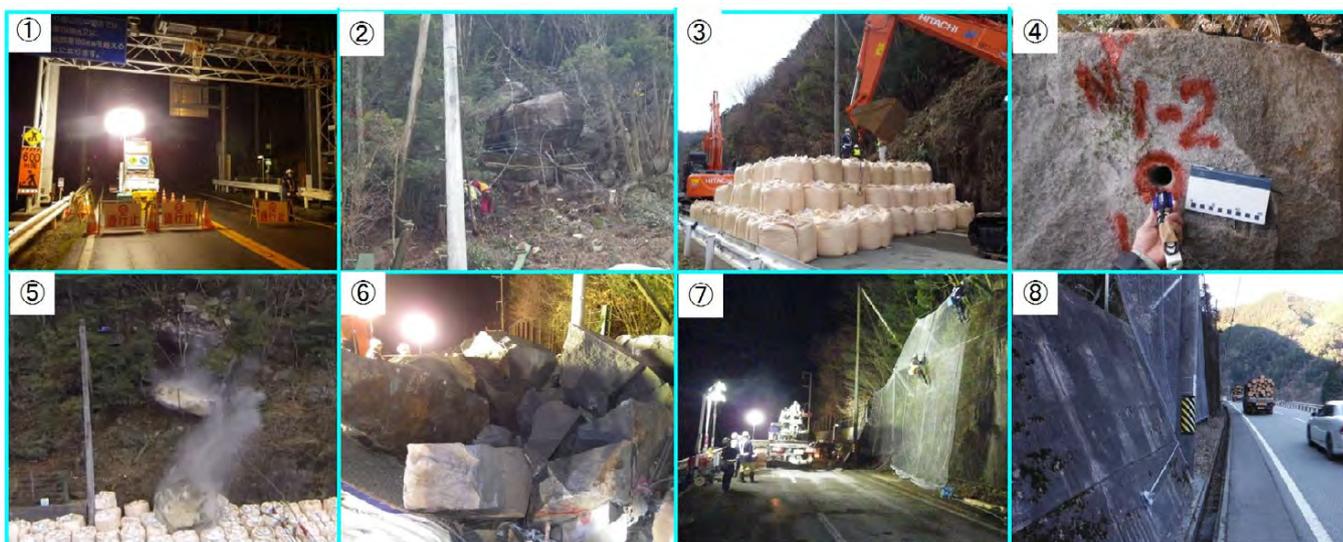
写真-2 巨大岩塊撤去の実施状況

巨大岩塊撤去は、平成 25 年 12 月 12 日早朝より実施した。以下に撤去の時系列を示し、写真-2 には撤去の実施状況写真を示す。

- ①交通規制実施状況（国道 257 号三原交差点）
- ②ワイヤーロープ設置
- ③道路上に土のうを 3 段積み
- ④岩塊に加速度計を設置
- ⑤岩塊にワイヤーロープを掛け、動滑車で引っ張り落とす<落下>
- ⑥落とした岩塊を小割にして搬出
- ⑦落石防護網、コンクリート充填、土嚢撤去
- ⑧交通解放（現在）

国道 4 1 号のような山岳道路は、地域間を結ぶ数少ない交通網として重要な役割を担っており、今回の岩塊撤去を通じて道路管理の重要性を改めて認識した。不安定な巨石の撤去手法として、原始的ではあるが、動滑車を用いた手法は非常に有効であった。また既存の落石防護柵がかろうじて岩塊を食い止めて国道への落下を防いだことは、従来の対策も効果があったものと考えている。なお、国道を終日全面通行止めする際の規制方法や広報方法は今後の現道上での工事や災害時に参考となったと考えている。
