舗装と盛土構造の点検・診断自動化技術の開発

(公財)岐阜県建設研究センター ○加藤 一郎

Development of automation technique for check and diagnosis of pavement and earthfill structure.

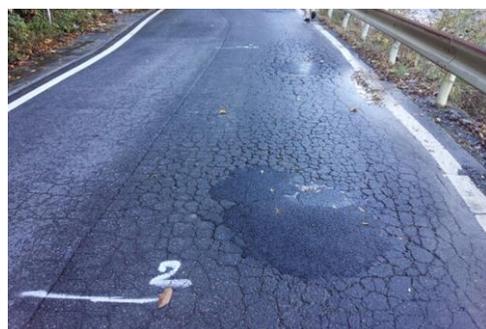
写真-1 補修済み箇所における異常の再発とその補修例

写真-1は、舗装の打替え後もひび割れが広範囲に発生し、さらに穴ぼこも発生したため応急措置を施した状況である。こうしたケースでは以下のような影響が生じている。

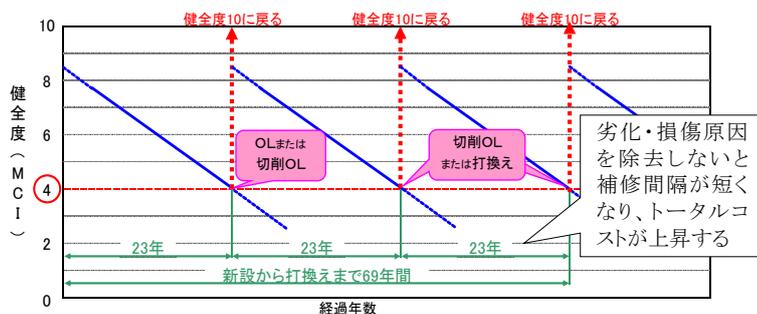
図-1 舗装の劣化予測と補修工法および管理水準

舗装は定期的にオーバーレイ(OL)や打替えを行う必要があるが、劣化・損傷原因を除去しないと補修工事の実施間隔が短くなりトータルコスト(長期的な維持管理費)が上昇するため、できるだけライフスパンを伸ばす長寿命化が求められる。図-1は舗装の経過年数と劣化・損傷の進行具合の関係を示したものである。

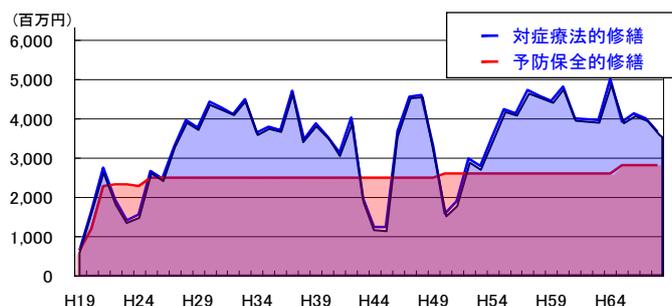
図-2 予防保全による舗装のライフサイクルコストの低減の概念グラフ

なお、岐阜県メンテナンスプランでは舗装の 50 年間のトータルコストについて、予防保全的に適切な補修工事を行うことで、事後処理的な対応に比べて 27%削減できるものと算定している（図-2）。

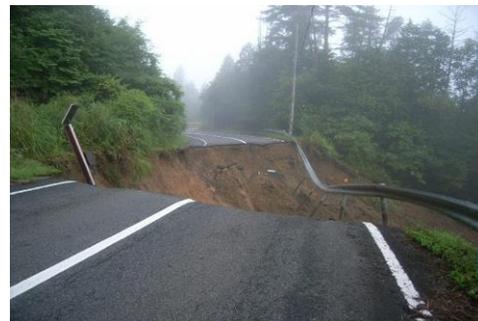
写真-2 豪雨による盛土部の崩壊

しかし、地震や豪雨等により崩落や液状化等が発生すると大きな影響を与え、復旧には多大なコストや時間が必要となることから、事前の状況把握と対策が重要である（写真-2 は豪雨による盛土部の崩壊例）。

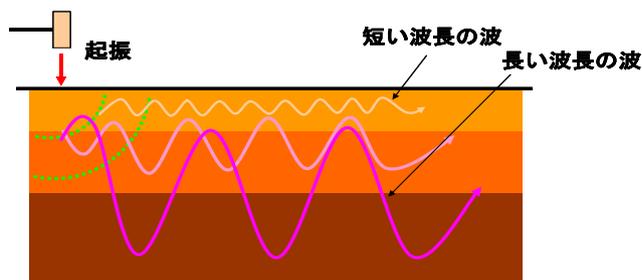
- 表面波の伝播速度はS波速度に敏感である
- 表面波の伝播速度はS波速度の0.9～0.95倍
- 波長の違いが探査深度の違いとなる
- 起振効率が良い(表面波67%、S波26%、P波7%)
- 測定が簡単である
- 逆転層があっても探査可能である

図-3 表面波探査の測定原理と特徴

2次元表面波探査法は、地表に多数の地震計を並べて、地表面への打撃による発生する表面波を観測・解析し、地盤内のS波速度分布を評価するものである。測定が簡便で、深さ10数mの深さまで評価可能なことから、盛土の品質評価をはじめ種々の対象への適用が図られている。（図-3）

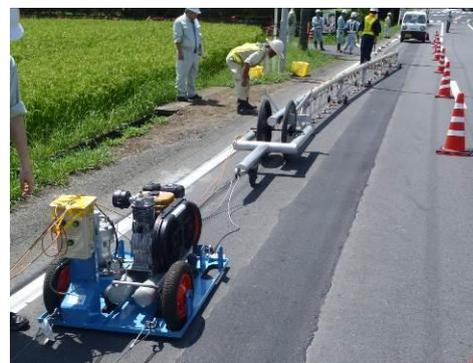
写真-3 自動化試作機による現地調査

これまで、路面上での2次元表面波探査には、一般的にランドストリーマを用いられていたが、本研究では、探査作業の自動化技術¹⁾に着目し、現場の計測から結果評価を全て自動で行う仕組み(以下、全自動化技術という)の実現を図る(写真-3)。現時点における全自動化技術の現場実験では、ランドストリーマ法に比べて約3倍となる平均330 m/hの計測速度を達成している。今後、牽引用電動車の導入等のシステム改良により、測定速度500 m/hを開発目標とする。

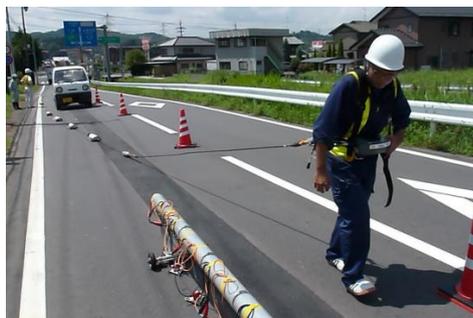
写真-4 電気比抵抗探査の事例

本研究では、路面での地中電気比抵抗の計測には、写真-4に示す牽引式電気探査装置(Ohm-Mapper, Geometrics社製)を用いて、2次元表面波探査を同時に計測し、同時に自動解析した結果をリアルタイムで確認できる仕組みを開発する。

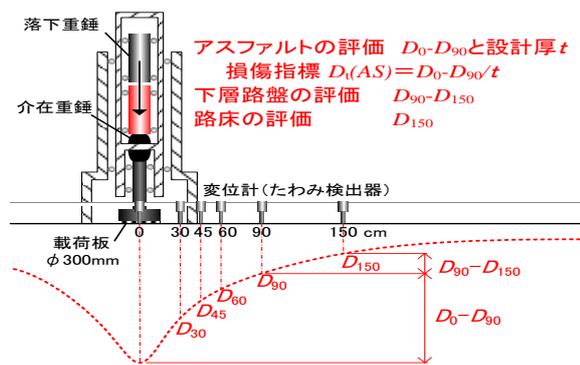
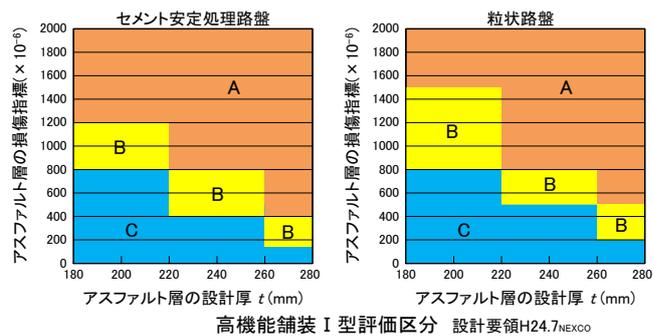
図-4 FWD 試験によるたわみ量計測(左)と損傷指標によるアスファルト層の評価(右)

FWD試験は、図-4左図に示すように、交通規制による路面上で49kNの衝撃载荷による路面のたわみ量を载荷点と任意の離隔点において計測するもので、計測された各点のたわみ量もしくはたわみ量差から、アスファルト層の評価(損傷指数、図-4右図参照)、下層路盤の評価、路床の評価が行われる。試験は、試験装置を搭載した専用の車両を用いて、道路延長20～25 m間隔で実施され、測定速度は約500 m/hである。

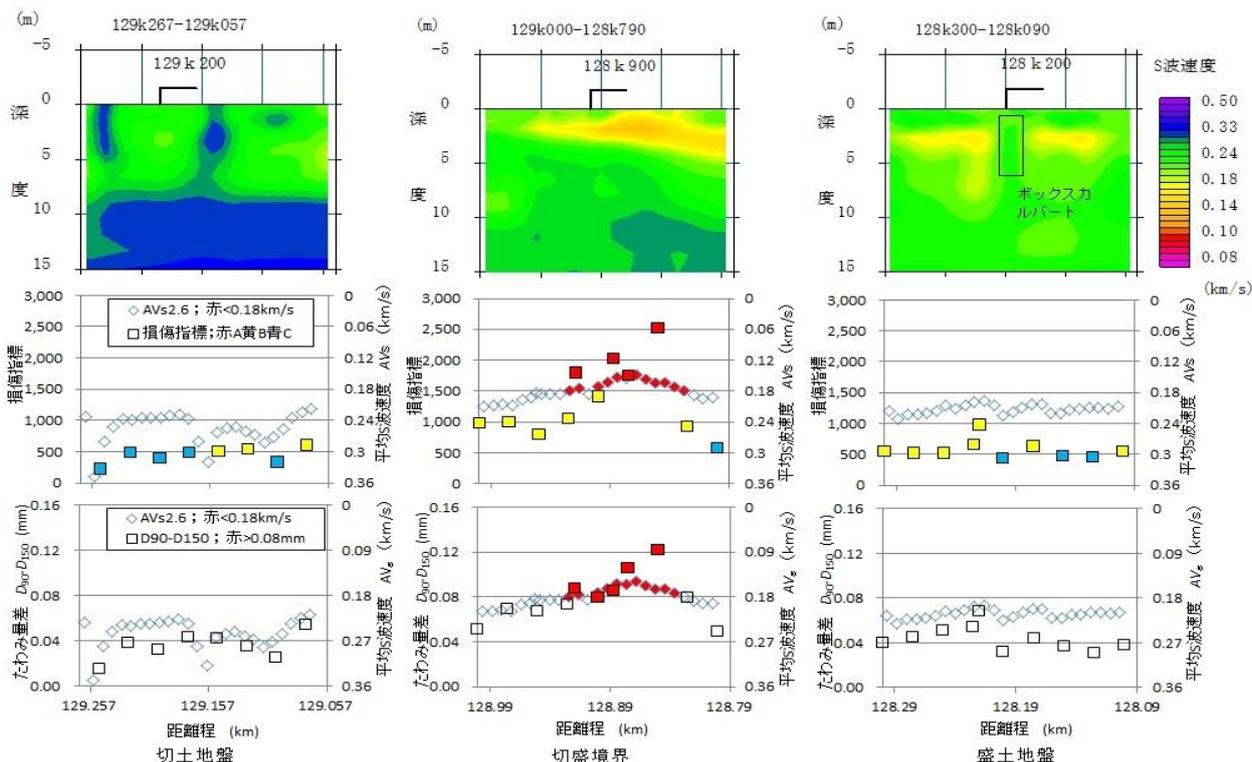
図-5 2次元表面波探査によるS波速度断面図(上)と平均S波速度と損傷指指標ならびにたわみ量差との関係

図-5には、某高速道路128k090～129k267間において、切土地盤、切盛境界、盛土地盤それぞれ210 m間を1.0 mアレイ(1.0 mピッチ24 ch受振器での同時測定、測線長23 m)のランドストリーマ方式で計測したS波速度断面図(上段)と、このS波速度断面において地表より深さ2.6 mまでの平均S波速度 $AV_{S2.6}$ を求め、FWD試験結果であるアスファルト層の損傷指標 $D_r(AS)$ (中段, $= (D_0 - D_{90}) / T$)ならびに路盤評価のたわみ量差(下段, $D_{90} - D_{150} \leq 0.08$ mmの場合開削調査を要する)との関係を示す。S波速度 $AV_{S2.6}$ と損傷指標なら

びにたわみ量差は逆相関の関係にあることが分かる。さらに、FWD 試験結果に基づくそれぞれの評価は、 $AV_{S2.6} \leq 0.18 \text{ km/s}$ を基準とすることで、ほぼ等しい評価ができる(赤色表示)ことが分かる。

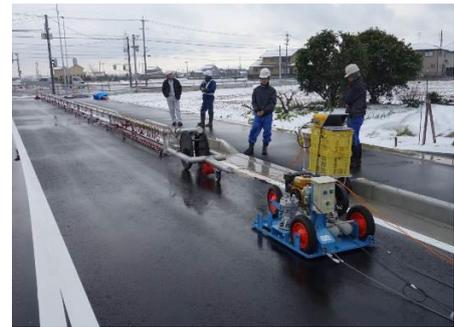
写真-5 県道A線における実証実験

延べ 600 m) 区間において、全自動化装置による 2 次元表面波探査と牽引式電気探査、およびこれに先立ち FWD 試験を実施した(写真-5)。図-6 に当該区間の設計舗装構造を、図-7 には上り線の FWD 試験結果を示す。

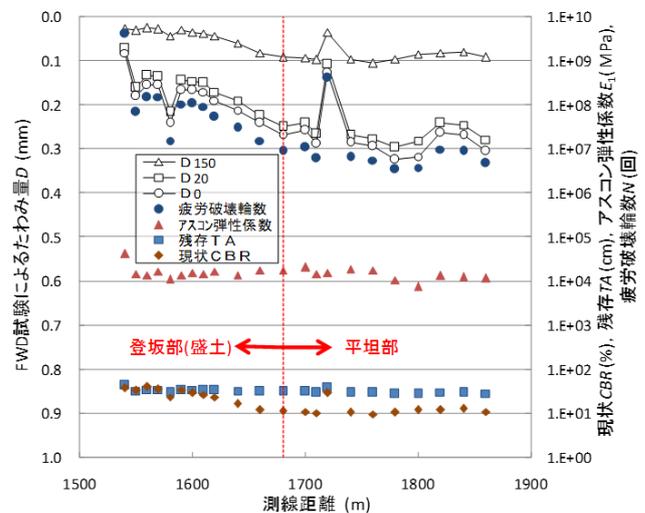
図-7 FWD 試験結果

FWD 試験の結果、載荷点たわみ量 D_0 は平坦部でも $300 \mu\text{m}$ 程度であり、N6 の許容たわみ量 $400 \mu\text{m}$ (0.40mm)²⁾ 以下に収まっている。FWD 試験結果からは路床の現状 CBR、残存 T_{A0} 、アスコン層の弾性係数、舗装が破壊するまでの累積 49kN 換算輪数等も算出でき³⁾、これによる残存 T_A は設計 $T_A=26.0 \text{ cm}$ に対し約 30 cm 前後、アスコン弾性係数は 6000 MPa 以上と一般的な値に対して良好な結果となった。一方、疲労破壊輪数については、平坦部の一部で設計を下回る値が見られた(最小約 3.4 百万回)。また、現状 CBR については平坦部での平均が 11% となり設計値の半分程度となったため、引き続き詳細の確認等の対応が必要と思われる。

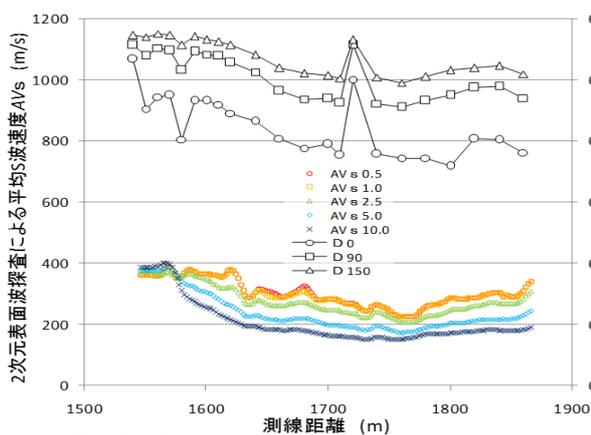
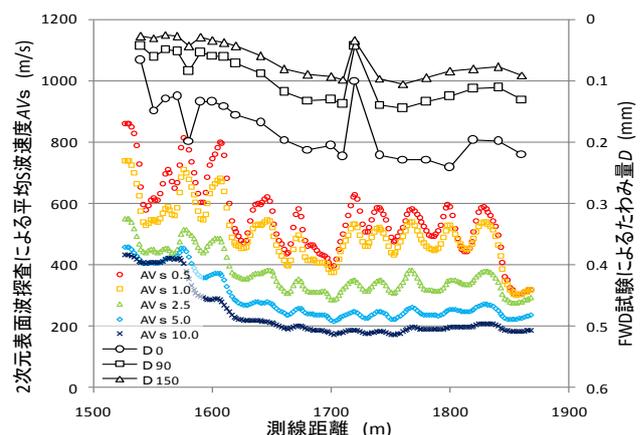
図-8 2次元表面波探査によるs波速度断面(下図)と、任意の深さまでの平均S波速度 AV_s と FWD 試験による測定たわみ量 D の分布図(上図) (※左図:地震計間隔 1.0m、右図:同 1.0m+0.2m)

図-8 の下段には、全自動 2 次元表面波探査による S 波速度断面図を示す。左図は長測線の 1.0m アレイの

みによる S 波速度断面図で、右図は長測線 1.0m アレイと短測線 0.2m アレイの双方による S 波速度断面図を示す。測線（距離）の 1525m～1580m 間は橋梁への取り付け盛土となっており、1580m 以降は平坦部である。橋梁の橋台背後に当たる測線 1525m～1580m 間は、取り付け盛土の側面を補強土壁で構築しており、盛土の沈下対策として基礎地盤を深さ 8.5m までセメント混合処理による地盤改良を行っている。

図-8 の S 波速度断面では、左図の 1.0 m アレイの結果がアスファルト層や路盤といった極表層の高速層を捉えておらず、地盤の構造のみを反映している。一方、右図の 0.2 m アレイが、 $AV_{50.5}$ が 700m/s 以上となることを捉えており、アスファルト層や路盤の速度を反映していることが分かる。ただし、確認されたアスファルト層や路盤の速度は、目玉状に高速度域が分布しており一様でない。

また、平坦部では左右いずれの結果も深さ方向に速度が低下し、深さ 3 m 付近に大きな速度境界がみられる。さらに、平坦部の深さ 3 m 以深の測線 1700 m～1770 m 間に、周りより S 波速度が低い部分の確認され、一様な軟弱地盤では無いことが分かる。

先の図-8の上段には、それぞれの2次元表面波探査結果に基づく任意の深さまでの平均S波速度 AV_s と FWD 試験による計測たわみ量 D を、併せて示す。左図の1.0mアレイの平均S波速度と計測たわみ量には逆相関が確認できる。また、測線距離1740m付近には横断函渠(幅2.0m程度)が敷設されているが、これにFWD試験は大きく影響を受けるものの、探査ではほとんど影響を受けないことが分かる。一方、右図の0.2mアレイでは、表層の舗装部ならびに路盤部の高速度層の結果を反映するが、凹凸が激しいことがわかる。しかし、FWD試験ではそのようなばらつきは見られないことから、今後、2次元表面波探査の解析において、舗装構造を考慮した手法などの適用により、この原因究明と解析精度の向上に努めたい。

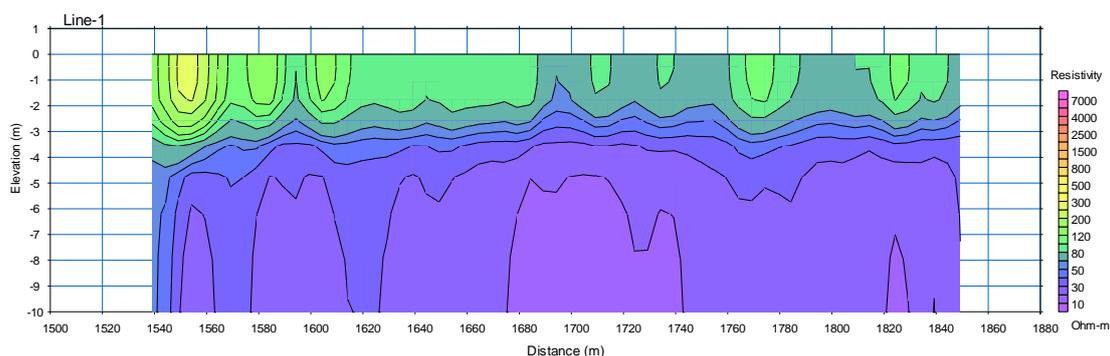
図-9 牽引式電気探査による比抵抗断面自動解析結果（上り線）

図-9 には、同区間の牽引式電気探査結果である比抵抗断面図を示す。比抵抗の違いから大きく上下 2 層に区分できる。平坦部では深さ 3 m 付近を境としており、擦りつけ盛土部では上り坂とともに境界の深さが増すことが分かる。上層については、取り付け盛土と平坦部の境界にあたる測線 1680 m を境として、盛土側の比抵抗が大きくなる。また、所々に比抵抗の高い部分が目玉状に分布しており、S 波速度と同様にアスファルト層ならびに路盤の不均質さが疑われる。

さらに、下層の測線 1680～1740 m 間に低比抵抗部分が確認され、これも S 波速度と同様に基礎地盤の軟弱層が一様でないことを示すと考えられる。

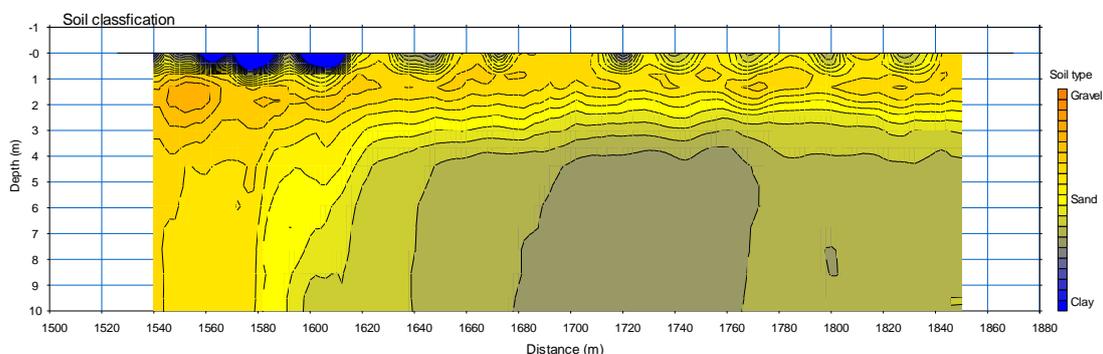
図-10 S 波速度と比抵抗のクロスプロットによる土質判定結果（上り線）

図-10 には、S 波速度と比抵抗のクロスプロットから土質を推定して示す。深さ 3 m 付近で土質が変わり、浅部は砂から礫主体、深部はシルトから粘土主体であると考えられる。深さ 3 m 以深の平坦部では、測線 1680～1770 m 付近を中心に粘土分が多いと考えられるが、これは比抵抗断面における低比抵抗部、S 波速度断面における低速度部に相当する。

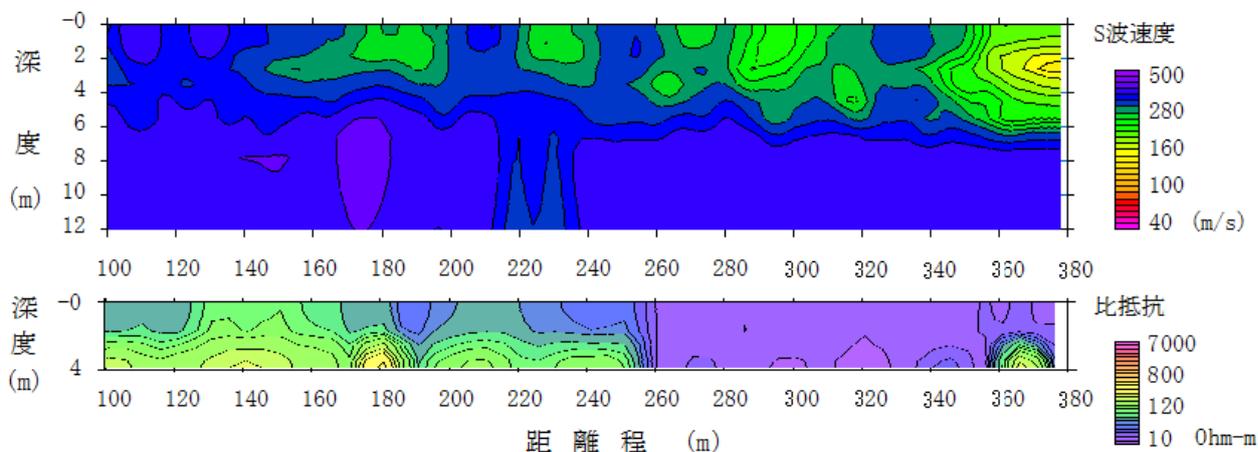
図-11 0.5mアレイ2次元表面波探査によるS波速度断面(上図)と牽引式電気探査による比抵抗断面(下図)

図-11には、平地区間の道路において、全自動化技術による0.5mアレイ2次元表面波探査により求めたS波速度断面図(上図)と、同区間を牽引式電気探査により求めた比抵抗断面図(下図)を示す。S波速度断面では、目玉状の不規則な速度低下域が終点側に向かって徐々に深く分布する様子が分かる。比抵抗断面では、S波速度の低下域と同様に、距離程170~200m間で比抵抗が低下、さらに距離程220m付近より表層の

比抵抗が低下をはじめ、距離程260mを境にはっきりと終点側に比抵抗が低くなる。現地には、かつて距離程170m~220m付近にため池が分布し、距離程260mから終点側は谷底低地となり軟弱な沖積層が分布する。このように、2次元表面波探査と電気探査を併用することで、探査結果のみから土質区分(例:粘土または砂等)や地盤の判別(例:沖積地盤または洪積地盤等)を可能とし、2次元表面波探査結果に基づいた地盤評価の信頼性を高めることが可能と考えられる。

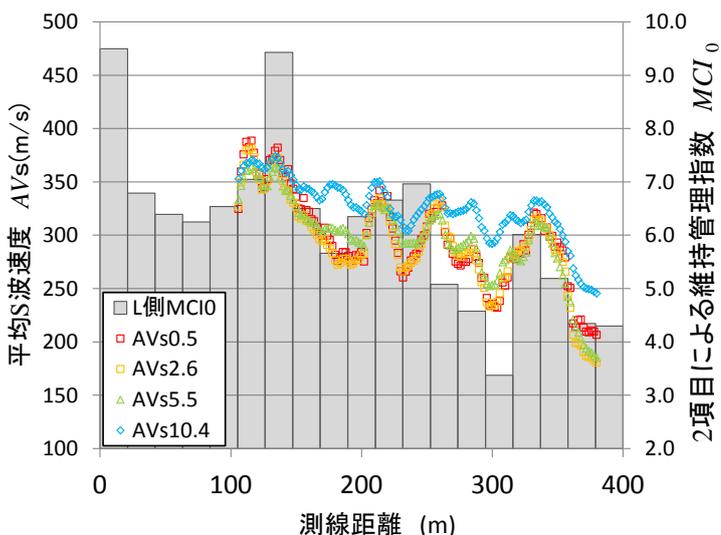
図-12 0.5mアレイ2次元表面波探査による任意の深さまでの平均S波速度 AV_s と維持管理指数 MCI_0 の分布

次いで、2次元表面波探査の結果から、任意の深さまでの平均S波速度 AV_s を求め、別途実施されたMCIによる舗装評価の指標 MCI_0 と併せて図-12に示す。

MCI_0 は、ひび割れ率 C (%) と わだち掘れ量 D (mm) を用いて算出される舗装評価指数 ($MCI_0 = 10 - 1.51C^{0.3} - 0.30D^{0.7}$) で、小さいほど舗装の劣化が大きいことを示す。図-12より、 AV_s と MCI_0 には正の相関関係が見られる。さらに、特に表層の AV_s

と深さ 10m 付近の AV_s との差が大きな場合に MCI_0 の低下が著しい。すなわち、路盤下の路床や地盤の硬軟の差が大きな部分で路面の劣化現象が進んでいることを表していると考えられる。

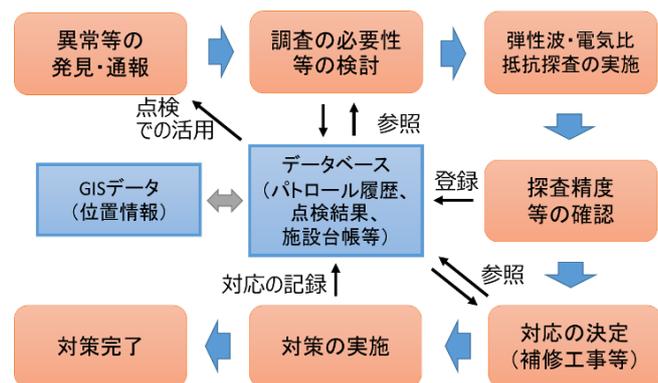
図-13 新たな道路維持管理のフロー(案)

本研究では弾性波探査等を活用した舗装および盛土部の健全性評価手法の確立を目指すとともに、最終的には、それを利用した新たな道路維持管理の手法を図-13 の通り提案したい。
